## **Mine de fer de Saint-Rémy-sur-Orne Mise à jour de la cartographie des aléas mouvements de terrain sur la commune de Saint-Rémy-sur-Orne (14)**

**2019/230DE – 19BNO36040**

Date : 19/09/2019

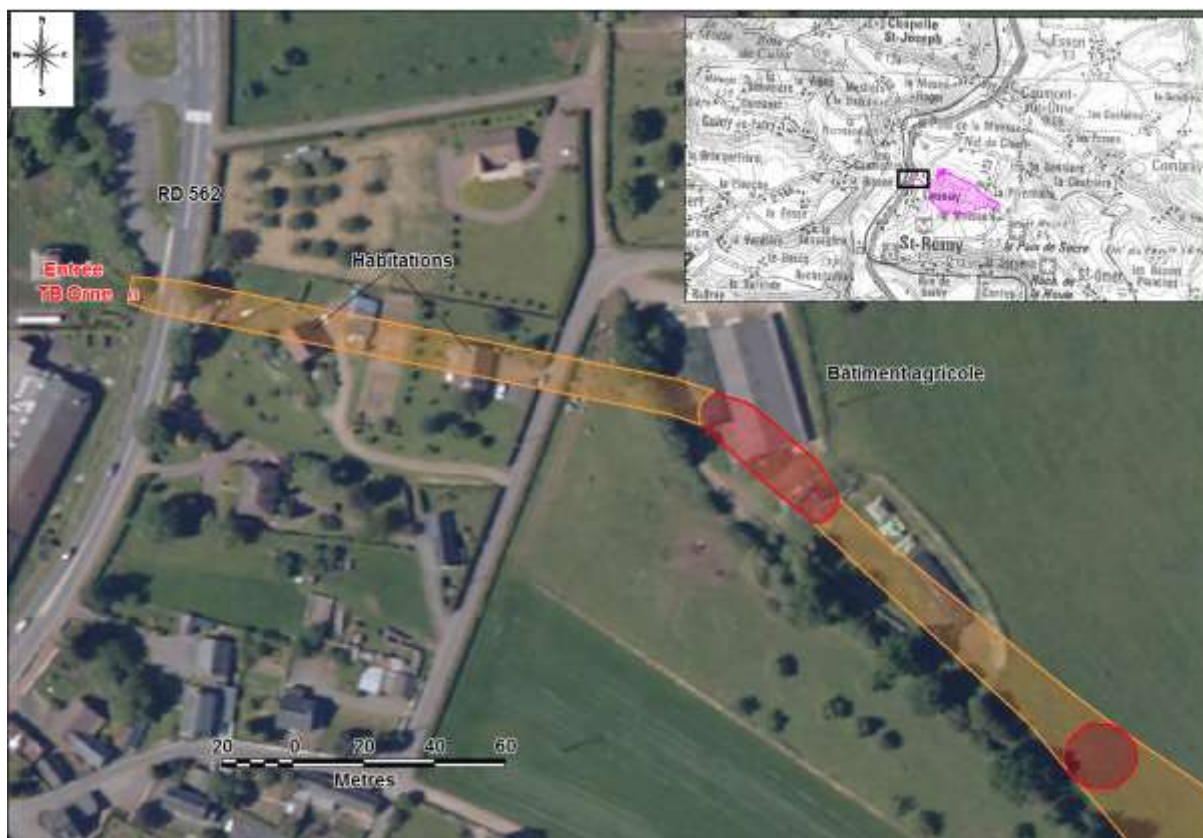
**Figure 1 : Extrait de la carte d'aléas sur la commune de Saint-Rémy-sur-Orne (14) au niveau du travers-banc de l'Orne (cf. [2]) - Fonds SCAN 100® et BD ORTHO® IGN (PVA<sup>2</sup> de 2009)**  
 (en rose : emprise des travaux miniers ; en orange : aléa effondrement localisé de niveau moyen ; en rouge : aléa effondrement localisé de niveau fort)

Compte tenu des éléments, deux niveaux d'aléa effondrement localisé ont été retenus sur le tracé du travers-banc de l'Orne (cf. [2]) :

- moyen pour les portions sans trace d'instabilités, obtenu par le croisement d'une prédisposition sensible et d'une intensité modérée ;
- fort pour les secteurs présentant déjà des traces d'instabilités, obtenu par le croisement d'une prédisposition très sensible et d'une intensité modérée.

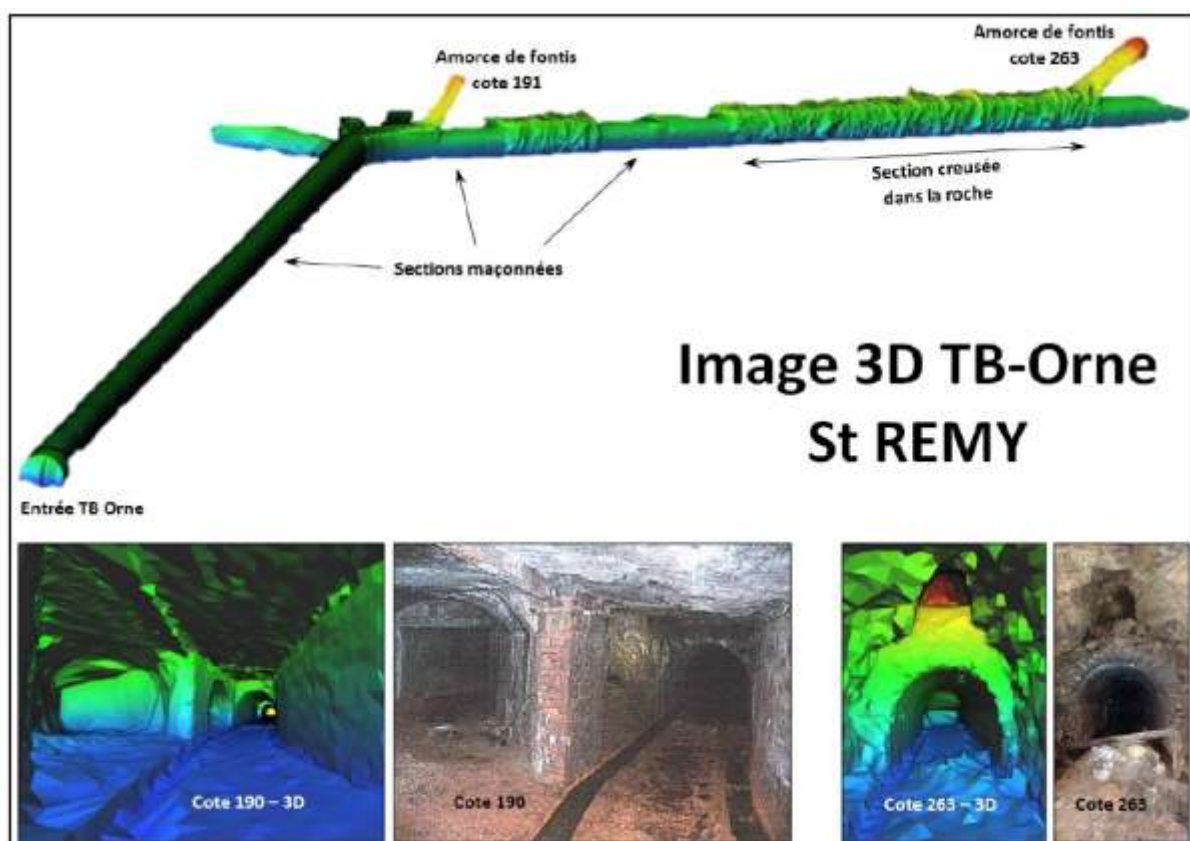
Lors de la reconnaissance dédiée à l'étude de risques, deux « anciennes » remontées de voûte (cloches de fontis) avaient été identifiées au toit du travers-banc. Ces cloches de fontis sont définies comme « anciennes », datant probablement du temps de l'exploitation, car :

- l'essentiel des matériaux éboulés n'étaient pas présents dans la galerie et avaient été évacués ;
- le toit avait été consolidé à l'aide de poutrelles métalliques.

Les levés préalables au traitement des cloches font état de remontées de voûte sur 2,2 m pour la première et d'environ 3 m pour la seconde avec un volume respectif de 16 m<sup>3</sup> et 18 m<sup>3</sup> (cf. Figure 2).

Figure 2 : Représentation en 3D et photographies du travers-banc de l'Orne (d'après BRGM-DPSM ; cf. [3])

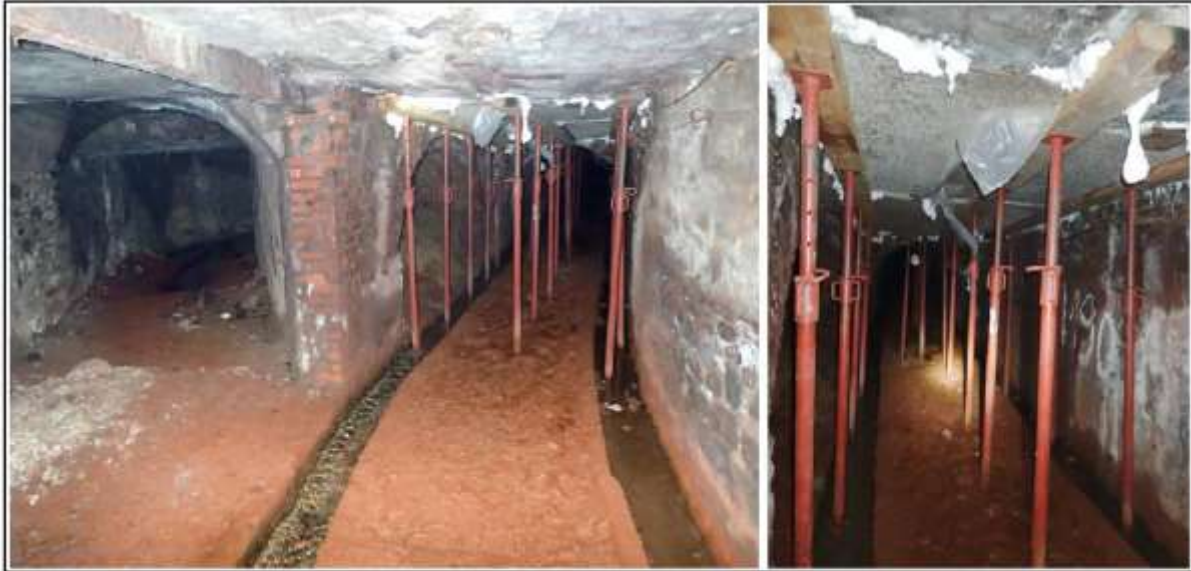
**Figure 3 : Coffrage et soutènement de la cloche cote 191 (d'après BRGM-DPSM ; cf. [3])**

Les travaux ont consisté au comblement intégral des deux cloches de fontis au coulis ciment fluide (résistance 2 MPa) par l'intermédiaire de forages réalisés depuis la surface. En préalable du comblement, les deux cloches de fontis ont été cloisonnées de manière étanche :

- la première (cote 191) à l'aide d'un coffrage étayé au ciel de la galerie (cf. Figure 3) ;
- la seconde (cote 263) par la confection d'un mur en parpaings appuyé sur la voûte maçonnée, qui resta étayée lors de l'opération de coulage (cf. Figure 4).

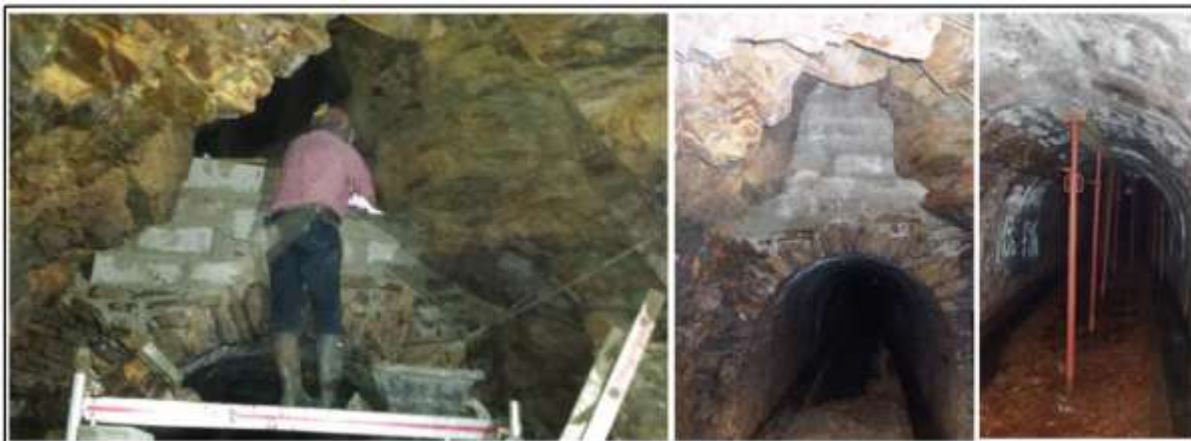
**Figure 4 : Mur en parpaings et soutènement de voûte maçonnée du travers-banc au niveau de la cloche cote 263 (d'après BRGM-DPSM ; cf. [3])**

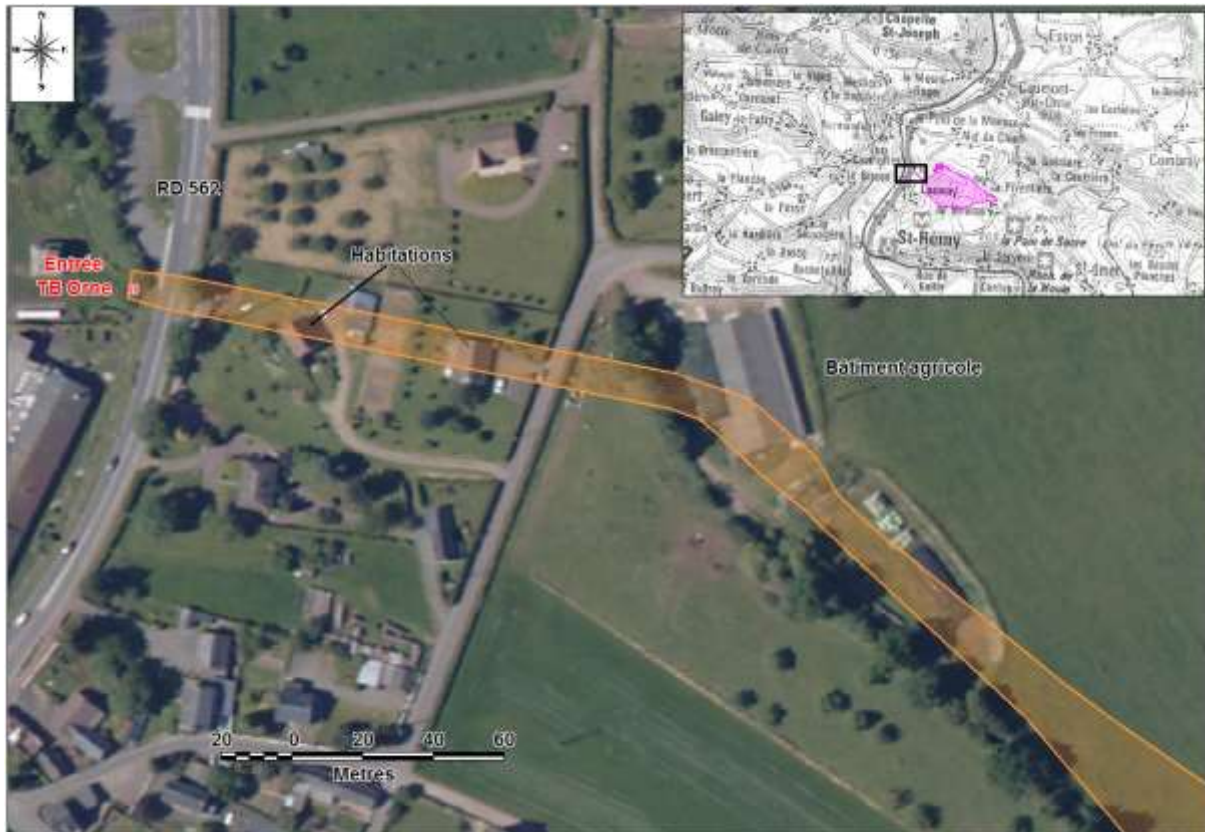
Le traitement par comblement intégral des cloches de fontis permet d'interrompre le processus de remontée de voûte. Néanmoins, en cas de rupture du toit du travers-banc, la

faible résistance mécanique du coulis ciment (valeur indiquée de 2 MPa à comparer à la résistance minimale d'un béton de hautes performances destiné à réaliser des poutres ou dalles de grands portées de 50 MPa à 28 jours) ne permettra pas de bloquer cette rupture et la progression d'une cloche de fontis jusqu'en surface.

Pour cette raison, le niveau de prédisposition est réévalué à un niveau sensible au niveau des deux anciennes cloches de fontis. Ceci conduit à retenir un aléa effondrement localisé de niveau moyen sur l'ensemble du linéaire du travers-banc (cf. Figure 5).

**Figure 5 : Extrait de la carte d'aléas mise à jour sur la commune de Saint-Rémy-sur-Orne (14) au niveau du travers-banc de l'Orne (cf. [2] - Fonds SCAN100® et BD ORTHO® IGN (PVA<sup>4</sup> de 2009) (en rose : emprise des travaux miniers ; en orange : aléa effondrement localisé de niveau moyen)**
