# Concessions de fer de Larchamp et Halouze (61)

## Étude des aléas liés aux anciennes exploitations minières

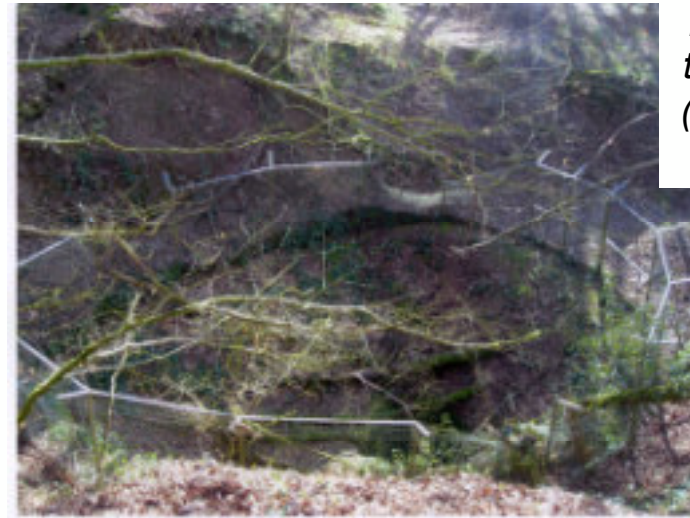
Effondrement travaux + CH6 (proche centre aéré)

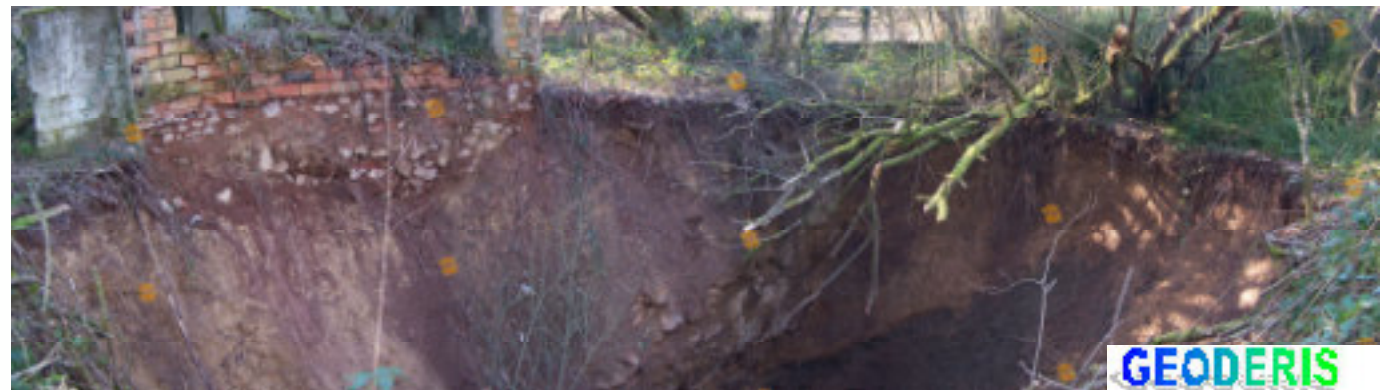
Effondrement chambres magasins 2008 (carreau Puits 1 Halouze)

Les importantes dimensions de l'effondrement de 2008 (25 m de diamètre 15 m de profondeur) sur le carreau du Puits 1 à Saint-Clair-de-Halouze posaient le problème suivant :

- Les volumes réduits de vides des exploitations par tailles remblayées superficielles ne pouvaient pas donner un effondrement de cette ampleur
  - N'y avait-il pas d'exploitation par chambres magasins plus proches de la surface que prévues ?
- Réinterprétation à partir des nouvelles données acquises
- Nouvelle évaluation de l'aléa « effondrement localisé » sur la concession de Halouze. **Pour travaux > niv. 40 :**
- **ALEA FORT si chambres magasins**
  - **ALEA MOYEN si tailles montantes remblayées**

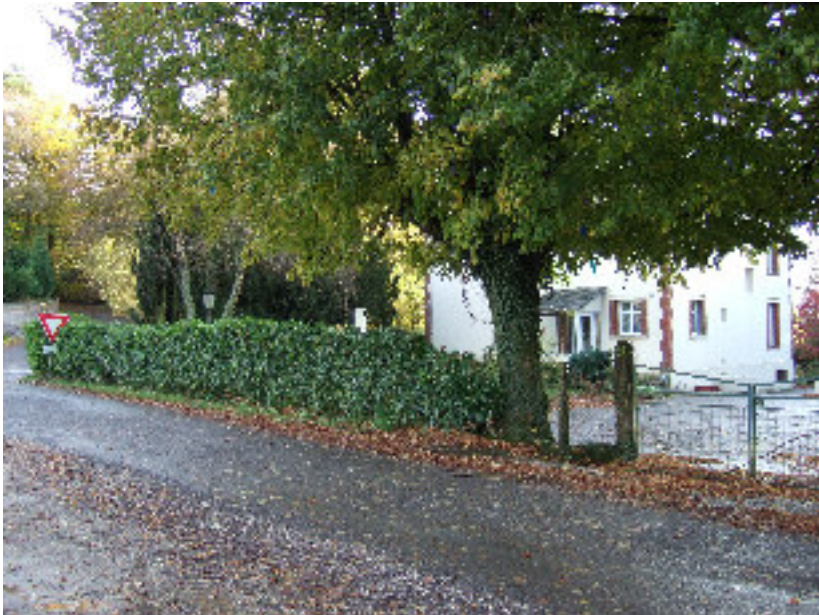
3 zones à risque sur un aléa « effondrement localisé » liés à des travaux peu profonds (chambres d'exploitations + ou moins remblayés)

- 1 de niveau moyen concernant une habitation sur la commune de Saint-Clair-de-Halouze
- 2 de niveau moyen concernant les RD 217 et RD 225 respectivement sur les communes de Saint-Clair-de-Halouze et Le Chatalier

Habitation en zone de risque le long de la RD 217 à Saint-Clair-de-Halouze

### Action 2009 :

- reconnaissances complémentaires par sondages destructifs et auscultations
- exploitation d'archives privées recensées en 2009 + rétro-analyse fontis 2008
- réévaluation de l'aléa et analyse de risques résiduels

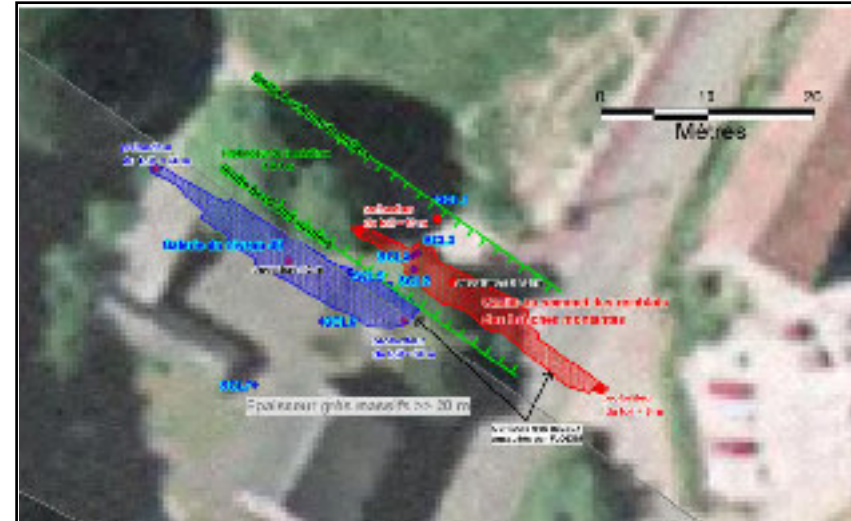
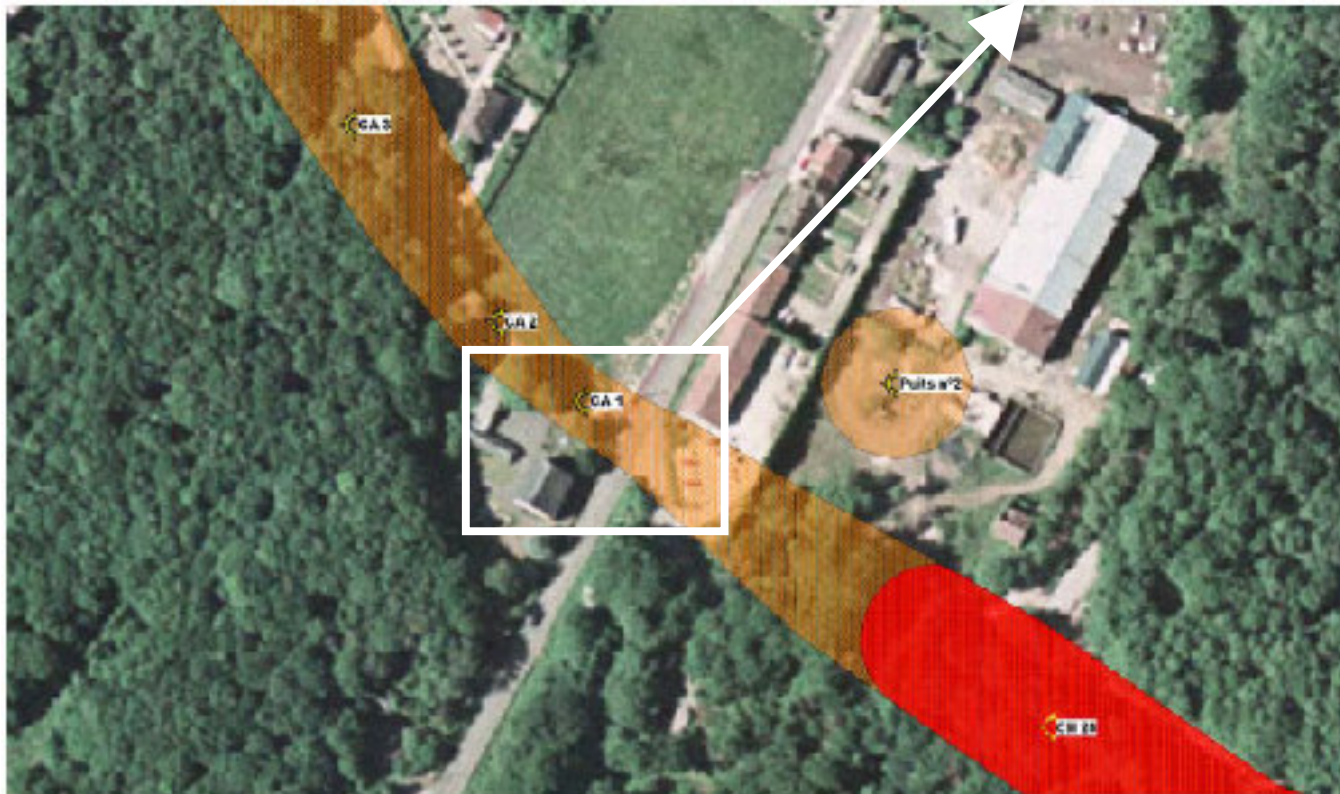
- Localisation des travaux à proximité des enjeux (habitation + RD 217)
- Exploitation souterraine par tailles montantes partiellement remblayées à faible profondeur (minimum 10 m)
- Délimitation en surface de l'ancienne ferrière remblayée et des grès armoricains résistants

- Maintien du niveau d'aléa moyen

- Réduction de l'emprise de l'aléa par meilleur calage fond/jour et diminution de l'épaisseur des terrains altérés et mobilisables de surface

- **Risque écarté pour l'habitation**

- **Risque maintenu pour la RD 217 nécessitant sa mise en sécurité**

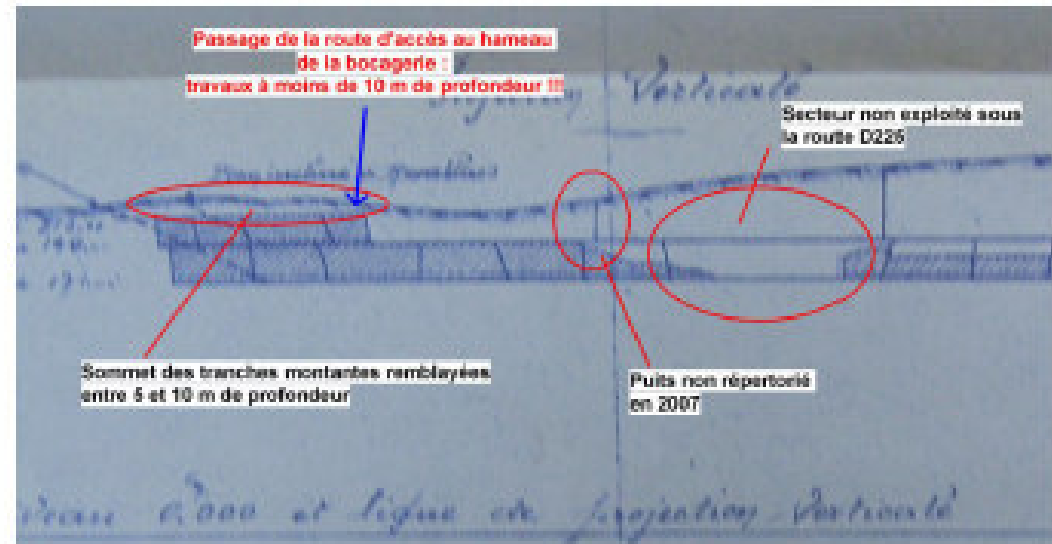
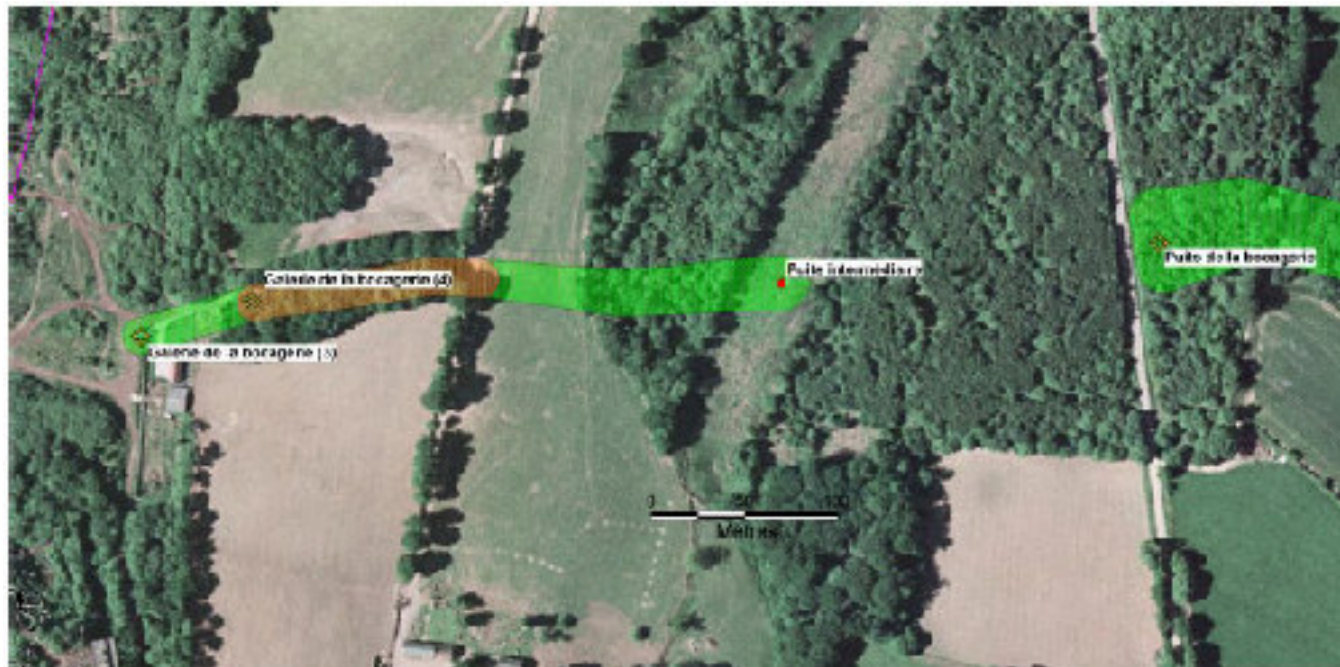
- Couche minéral en place rencontrée
- Aucune cavité rencontrée

- Réduction du niveau d'aléa de moyen à faible
- Réduction de l'emprise de l'aléa par meilleure réinterprétation coupe des travaux
- **Risque écarté pour la RD 225**
- **Chemin vicinal en aléa moyen**

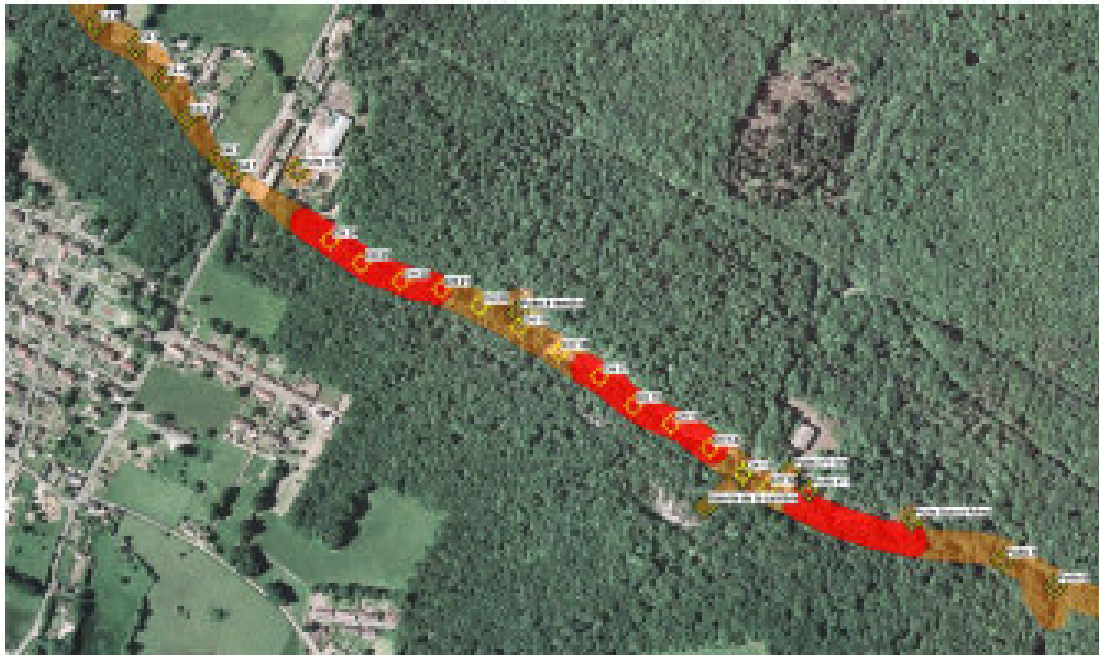
*Extrait de la  
mise à jour de  
la cartographie  
de l'aléa  
« effondrement  
localisé » sur la  
concession de  
Halouze*
