Bassin ferrifère de La Ferrière-aux-Etangs

Etude préliminaire à la réalisation d'un Plan de Prévention des Risques Miniers sur le territoire des concessions de La Ferrière-aux-Etangs et de Mont-en-Gérôme

**Phase informative et évaluation des aléas
« mouvement de terrain »**

GEODERIS

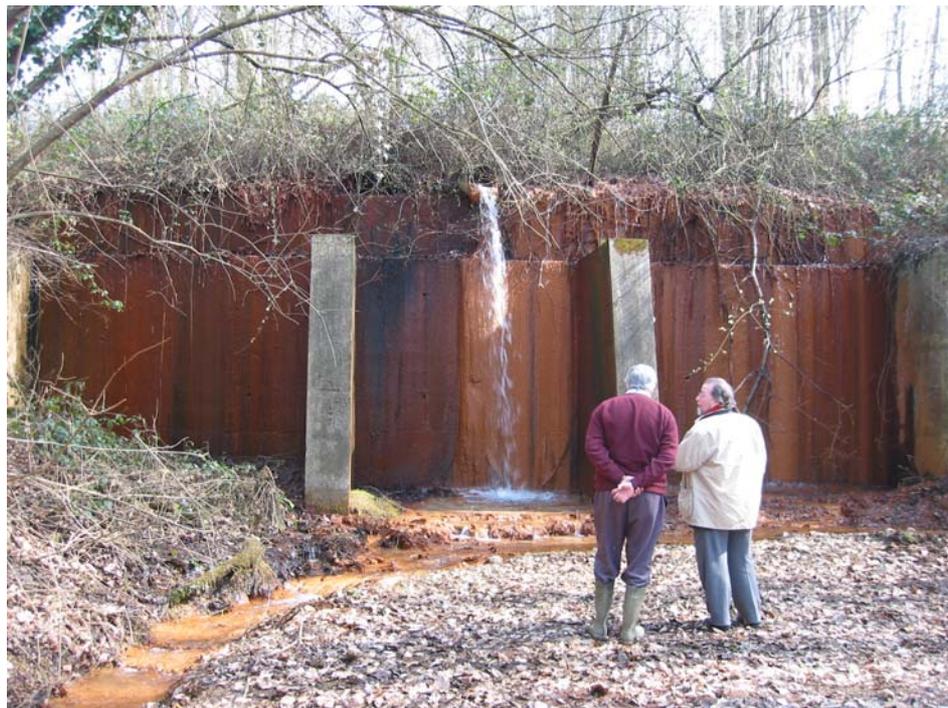
Figure 19 : le TB 220 aujourd'hui.

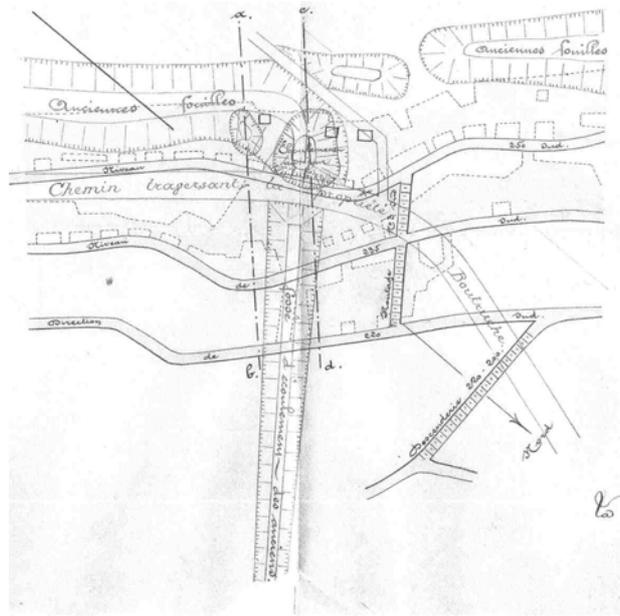
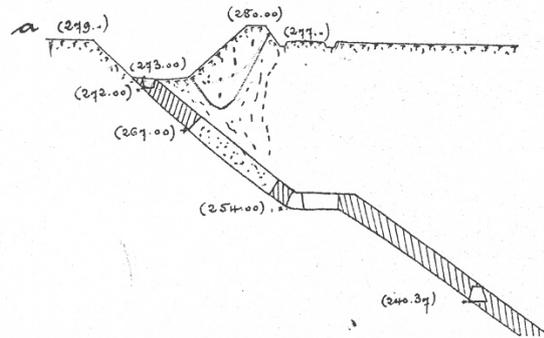
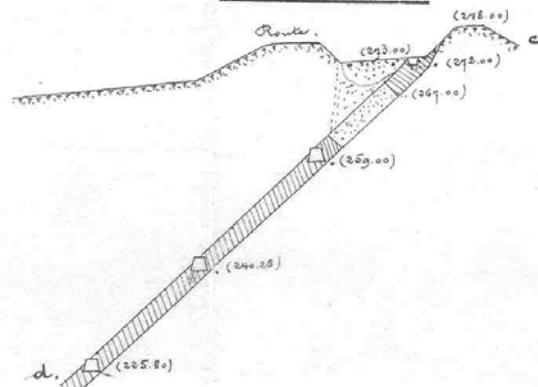
Les documents très détaillés (plans et coupes, voir figure 21) des deux effondrements survenus en 1906, à proximité d'une ancienne fouille, permettent de les classer sans ambiguïté dans les phénomènes ayant pour origine la rupture du toit d'une chambre.

L'origine de ce type de phénomène est la rupture du toit des chambres d'exploitation (effondrements de 1906) ou d'un pilier (cas probable du fontis de La Fieffe), avec un développement en « remontée de cloche de fontis » sur des hauteurs de recouvrement d'une vingtaine de mètres, exceptionnellement 50 m (tableau 6).

Figure 21 : Effondrements localisés de type fontis par rupture du toit (La Ferrière-aux-Etangs, effondrement de 1906, document d'archives, 1906)

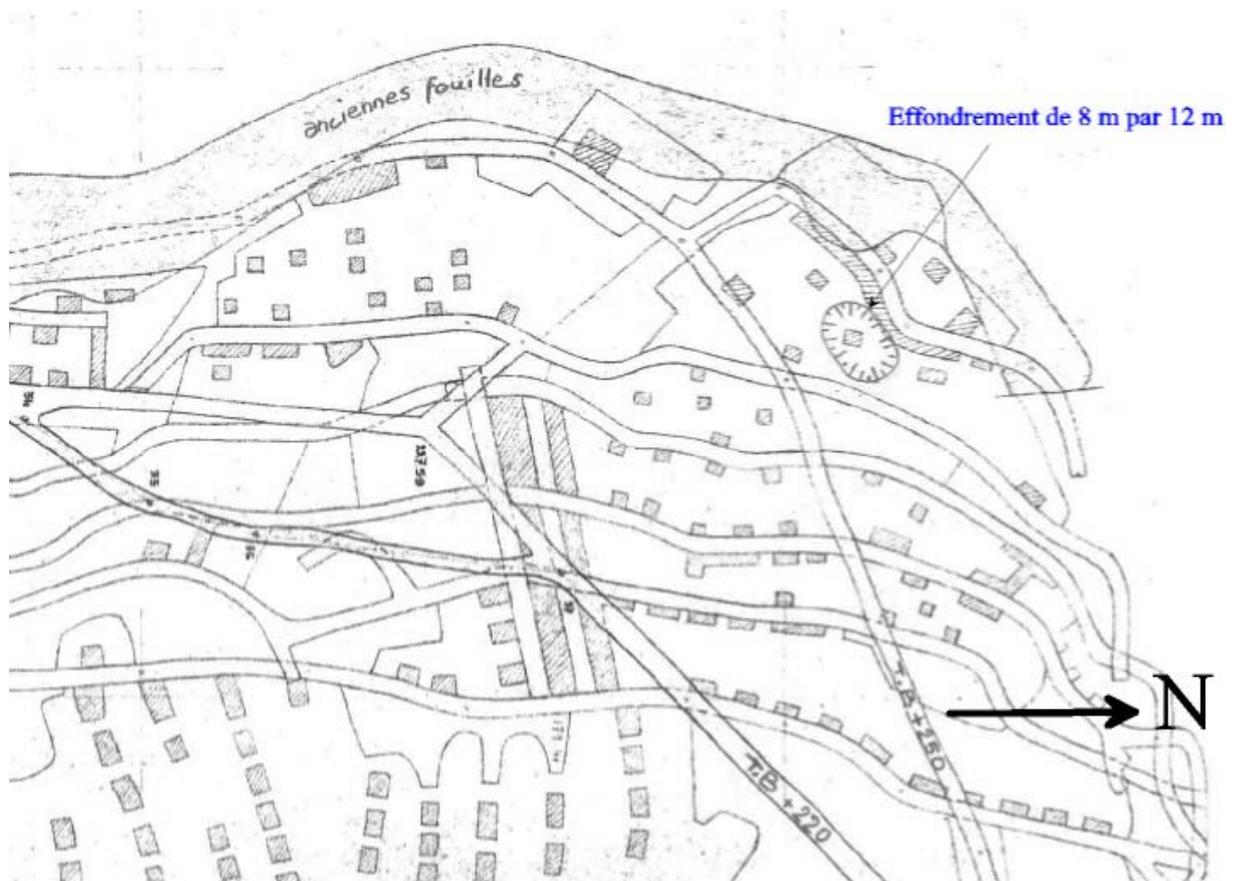
Le cas de l'effondrement de La Fieffe mérite une attention particulière dans la mesure où il constitue le cas d'effondrement le plus important en terme de dimensions et qu'à son occurrence, est associée l'apparition de fractures dans un périmètre étendu. Cet événement est à l'origine du détournement de la route VO n°5 qui était menacée. Les figures 22 à 24 permettent de préciser les dimensions et la position de cet effondrement.

Il semble clair que l'effondrement de la Fieffe trouve son origine dans la rupture d'un pilier et/ou du toit d'une chambre. L'apparition des fissures semble cependant indiquer qu'une surface importante de travaux souterrains, située entre quelques mètres et 140 m de profondeur, se soit éboulée dans les semaines qui suivirent. Dans ce cas, l'éboulement des travaux au fond a occasionné localement, là où les travaux étaient les moins profonds, un effondrement localisé et, à l'aplomb des travaux les plus profonds, un phénomène de type affaissement qui n'aurait été perçu que par les fissures.

Figure 22 : Effondrement de La Fieffe du 8 mai 1974. Position de l'effondrement par rapport aux travaux du fond (plan au 1/1000^{ème})

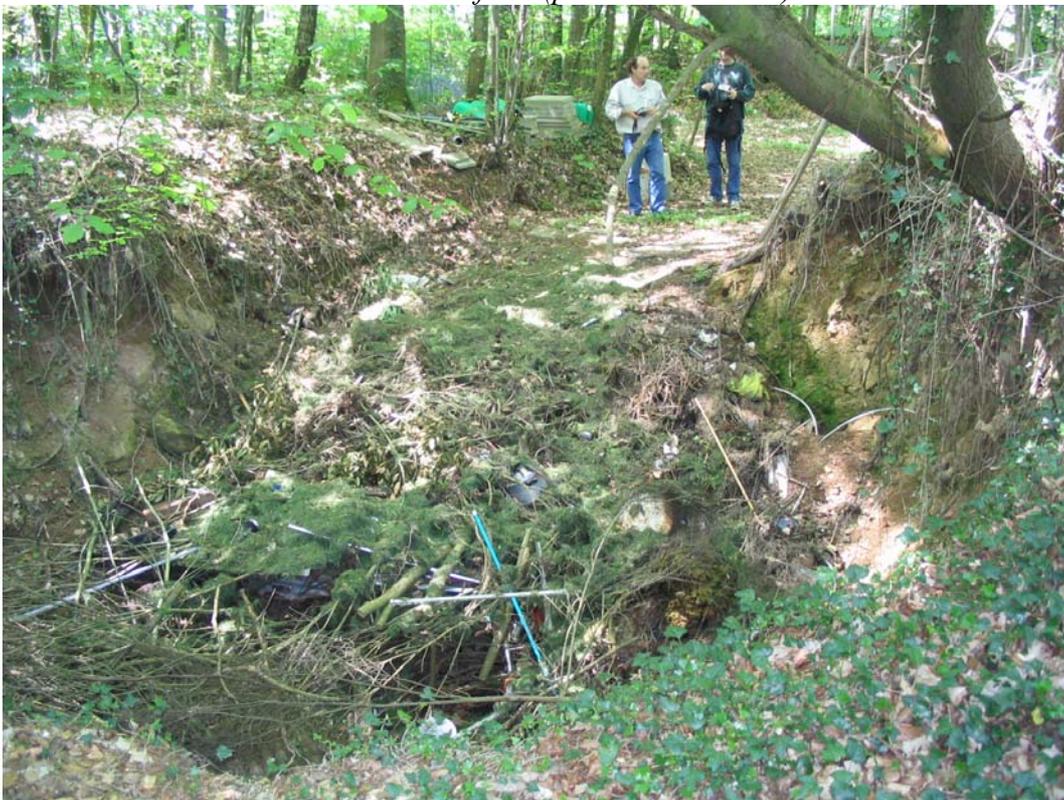
Figure 23 : Effondrement de La Fieffe. Situation actuelle.

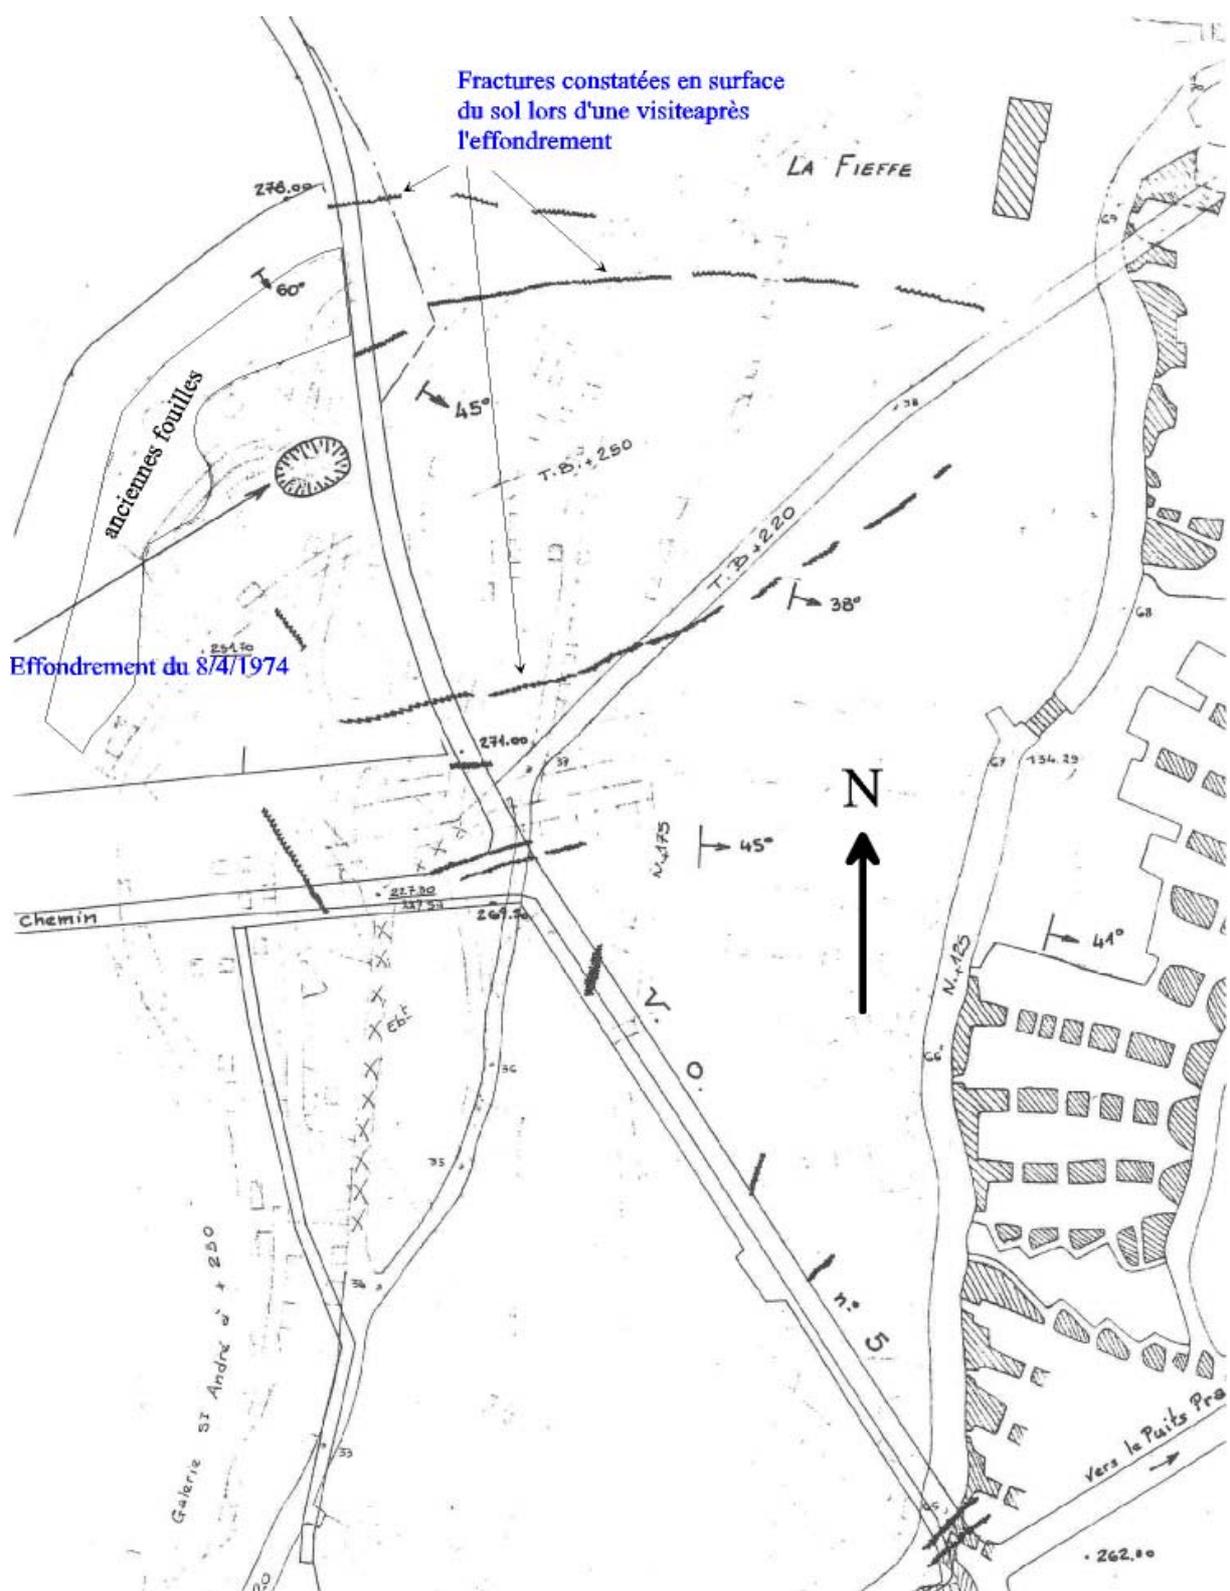
Associé à cet événement, sont apparues progressivement pendant une période de 3 semaines [16], des fissures dont la cartographie est donnée sur la figure 24. Elles s'organisent en deux réseaux. Le plus important, constitué par des linéaments orientés globalement est-ouest, d'une centaine de mètres de longueur, s'étend vers l'est jusqu'à l'aplomb de travaux situés à 140 m de profondeur environ. D'autres fissures, d'extension apparemment plus réduite, ont été repérées sur la route VO n°5 jusqu'à une distance de 200 m de l'effondrement. Au total, l'ensemble de ces fissures s'inscrit dans un périmètre de 2 à 3 ha. Il n'est fait mention, dans aucun écrit, d'affaissement, ou tout du moins de déclivité, de la surface du sol associée à ces événements, ce qui rend difficile l'explication du mécanisme à l'origine de ces événements.

Il est possible aussi qu'une partie des fissures constatées par la suite, en particulier celles situées sur la route soient antérieures et indépendantes des événements en question. Dans ce cas, seules les fissures les plus proches de l'effondrement seraient liées à l'événement. La zone de travaux affectée au fond serait alors plus réduite, les fissures n'étant que la répercussion d'un phénomène dynamique associé à l'effondrement.

Signalons enfin que cette zone de désordres se localise en bordure sud de la faille qui décale et redresse le gisement vers le nord et dont l'orientation est proche de celle du réseau principal de fissures. Cette situation peut être à l'origine de porte-à-faux de bancs au toit ou d'une simple fragilisation de celui-ci, affaiblissant la stabilité d'ensemble des travaux.

Figure 24 : Effondrement de La Fieffe du 8 mai 1974. Position de l'effondrement et des fractures observées en surface du sol (plan au 1/1000^{ème}, Société Industrielle et Minière de Segré)

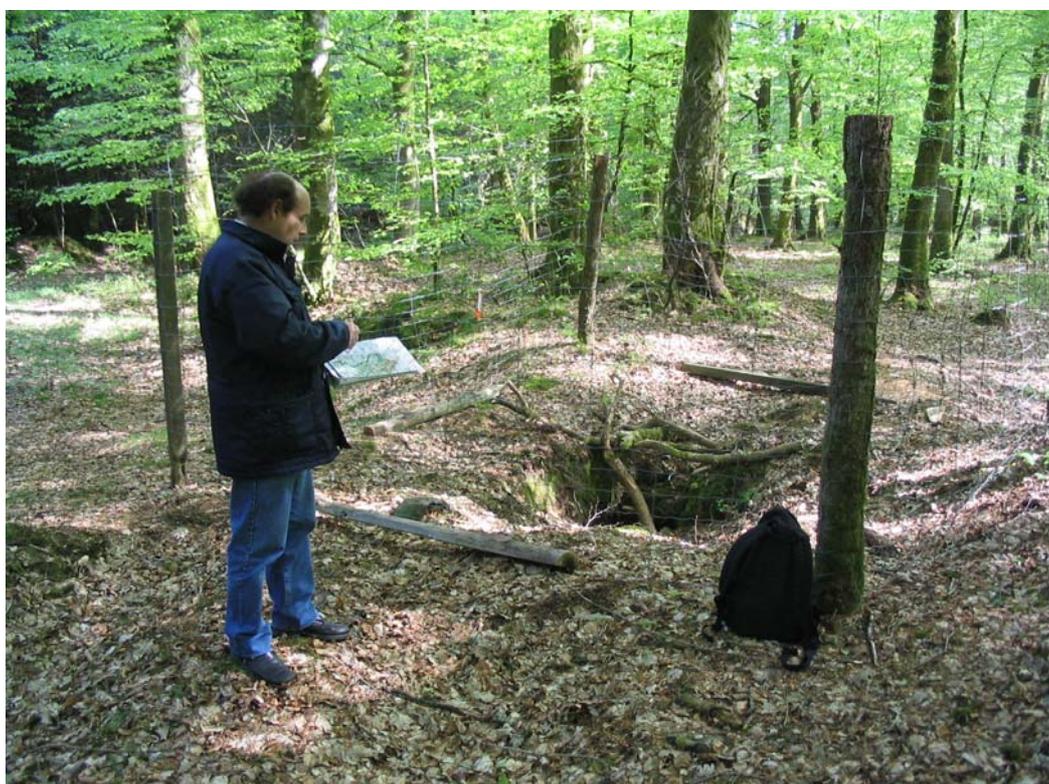
Figure 26 : effondrement du montage n°6

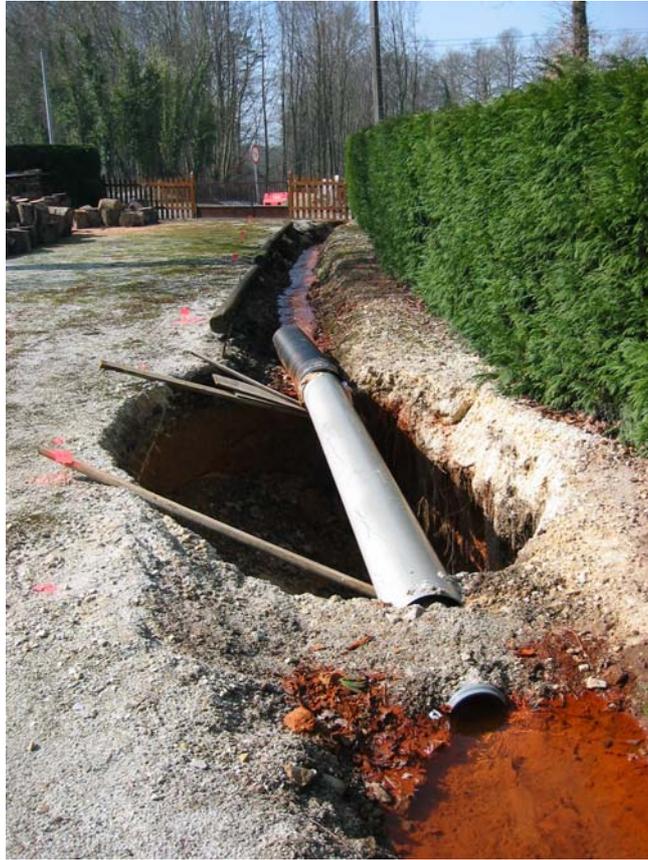
Pour ce type de phénomène, les mécanismes en jeu sont la rupture des éléments de soutènement et du toit de la galerie et la progression d'une cloche de fontis dans le recouvrement, mécaniquement peu résistant (schistes ou cornéennes altérés).

Figure 27 : exemple de fontis à l'aplomb du TB 220 (photo GEODERIS)

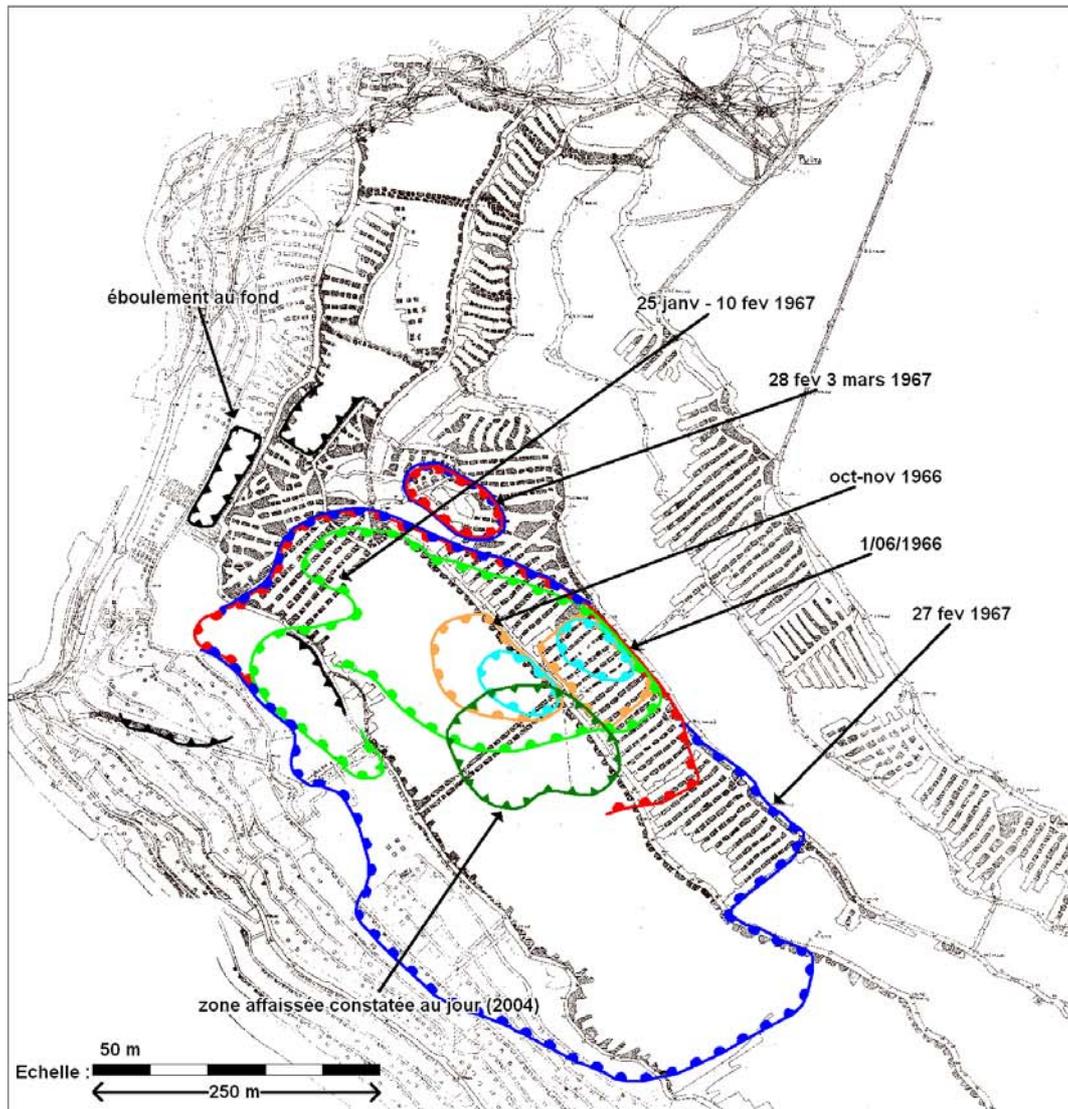
- ces désordres au fond se sont répercutés au jour en provoquant un affaissement vertical maximal de 30 à 40 cm [25]. Il s'agit des seules indications dans les archives concernant les caractéristiques de cet affaissement. Une visualisation actuelle de la zone supposée concernée permet de confirmer l'occurrence de l'affaissement. La morphologie de la surface du sol est en effet assez caractéristique. Sur la base de ces constatations, nous avons cartographié grossièrement la zone affectée (voir figure 28 et annexe A) ;

- au cours des mois qui suivirent, les mises en pression des piliers s'étendent, perpendiculairement au pendage de la couche et en remontant, jusqu'à des profondeurs de l'ordre d'une centaine de mètres dans les vieilles tailles rabattantes du début du siècle (contours vert, rouge et bleu de la figure 28). L'extension maximale atteinte par le phénomène de mise en pression est de l'ordre de 15 ha.

Figure 28 : retour d'expérience sur l'affaissement de 1967/1968. En vert la surface d'affaissement constatée sur le terrain en 2004. En couleur, les constats de mise en pression des piliers au fond et leur évolution spatiale.
