**Concession de La Ferrière-aux-Etangs (61)
Etude des risques liés à la présence de
travaux miniers souterrains peu profonds :
Synthèse des investigations
Avis sur les risques et propositions de mesures de
prévention ou de mise en sécurité**

Réf : GEODERIS W2008/082DE – 08BNO2410

Date : 15/10/2008

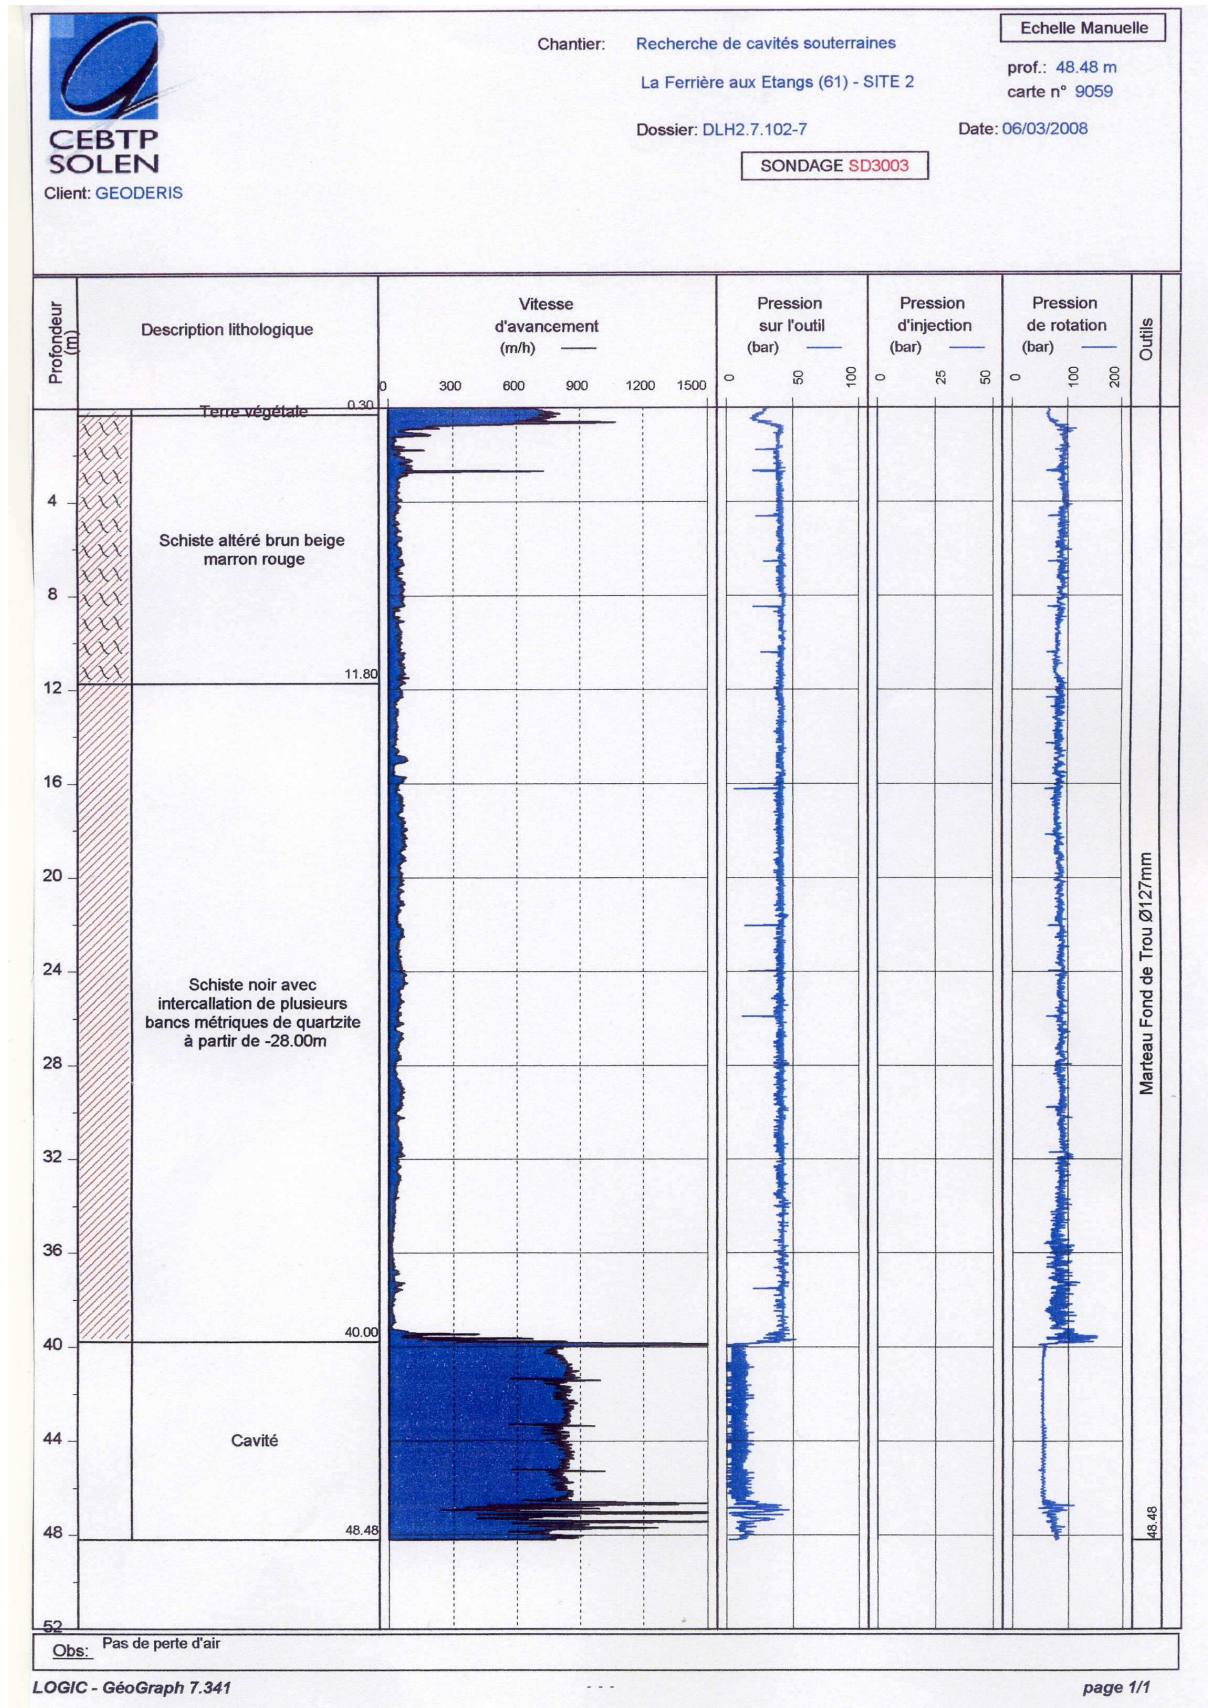
Figure 5 : Log foreur du sondage n° 3003 Site 2 « La Grange » - La Ferrière aux Etangs (61)
 GEODERIS W2008/082DE – 08BNO2410 Page 11 sur 31

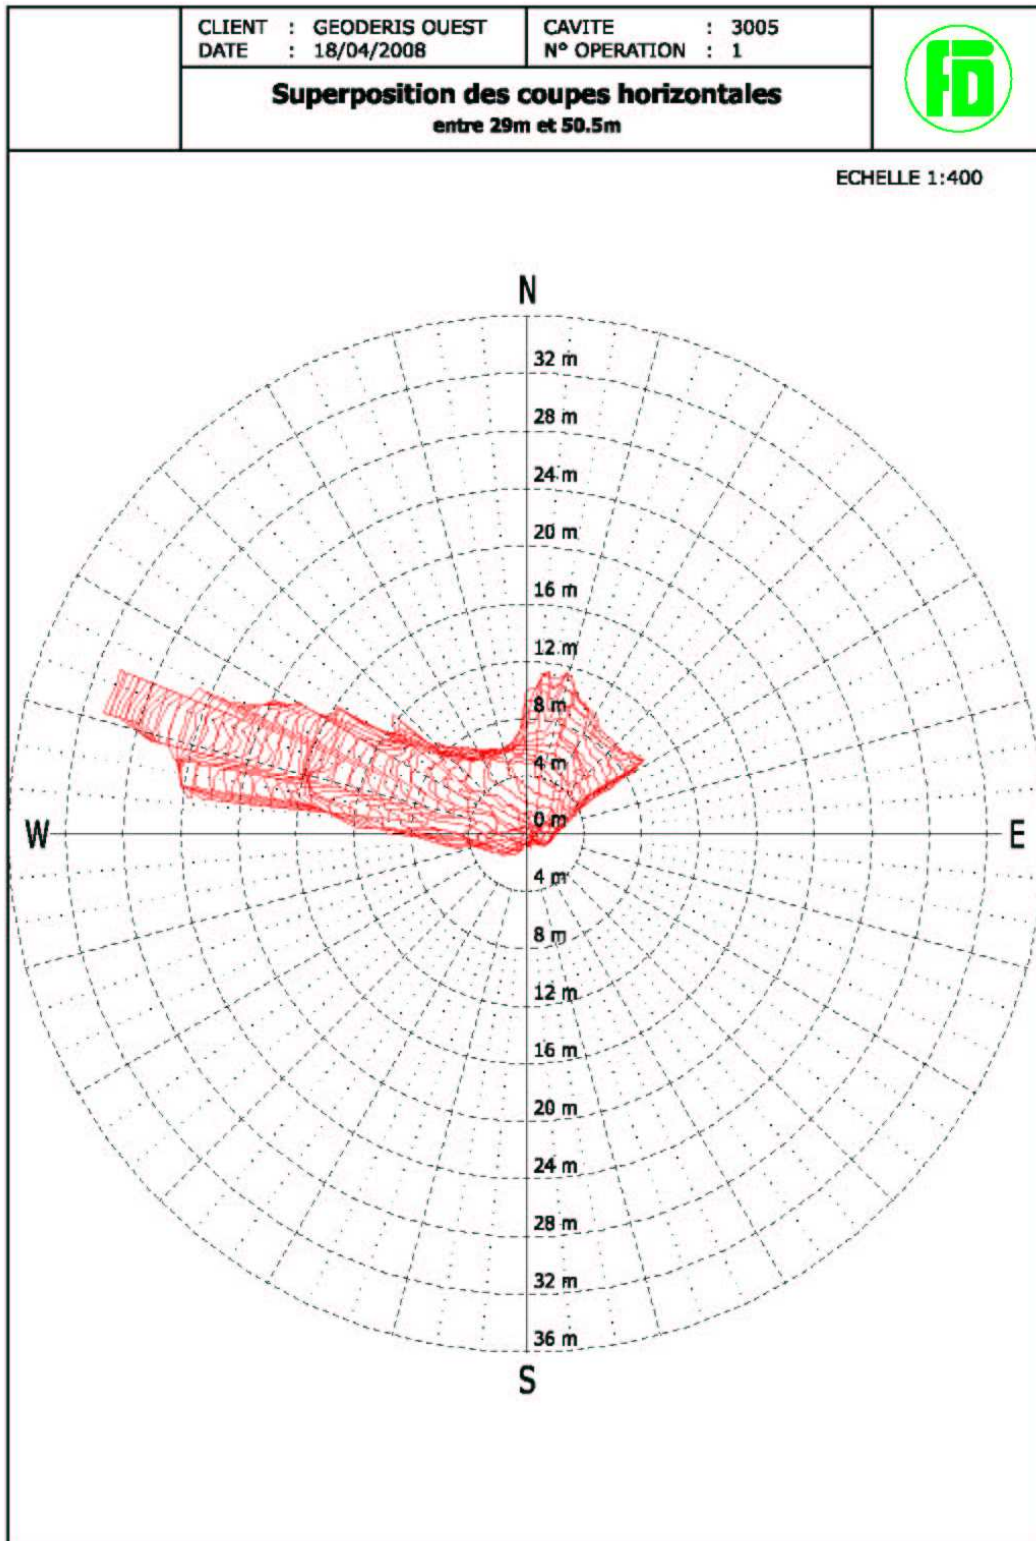
Figure 6 : Vue 2D orientée de la cavité depuis le sondage 3005 (Site 2 - La Ferrière-aux-Etangs)

Ainsi, l'interprétation de ces données indique que la chambre d'exploitation observée par le sondage n° 3005, se situe sous l'habitation de M. Rogue entre 30 et 33 m de profondeur.

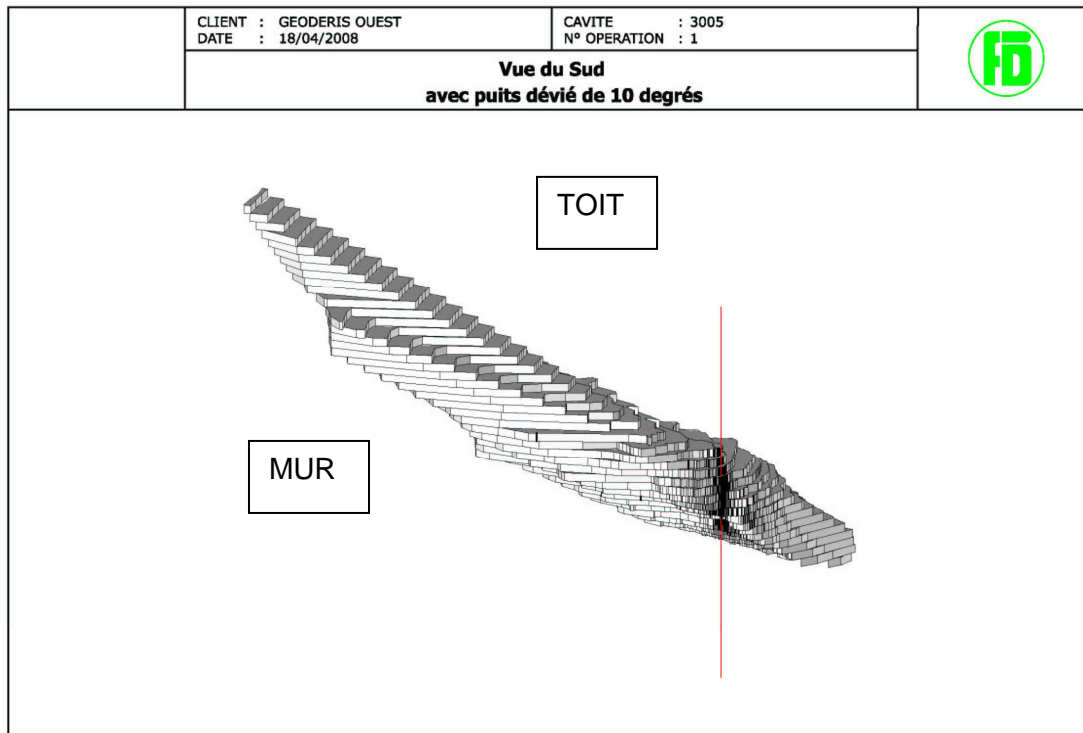
Figure 7 : Vue 3D de la cavité (chambre d'exploitation) depuis le sondage 3005 (Site 2 - La Ferrière-aux-Etangs)

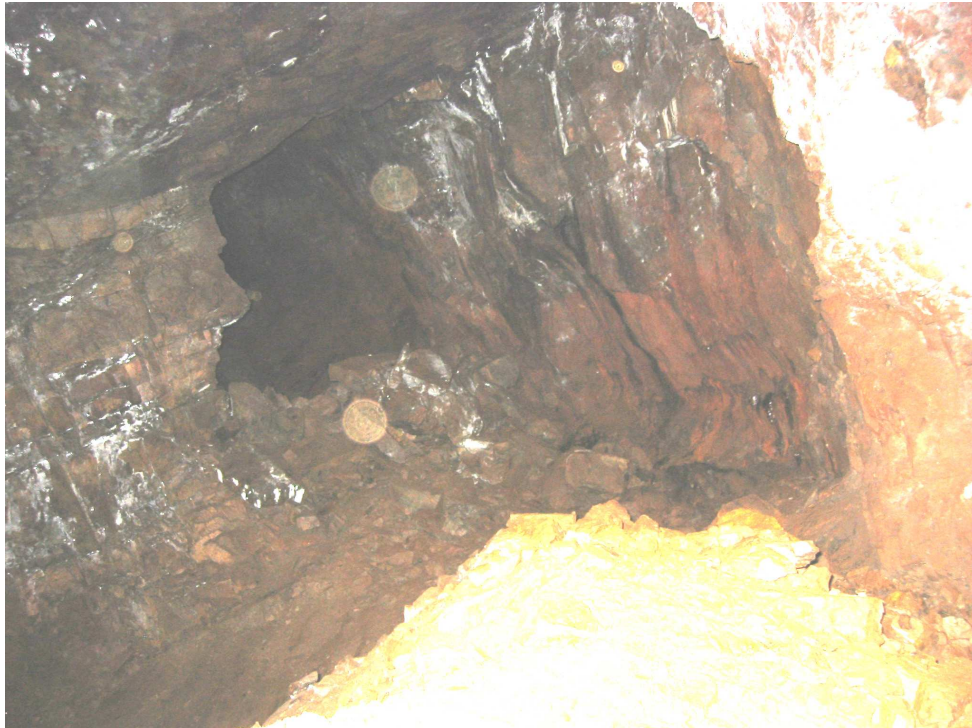
Figure 8 : Photographie de la voie de tête et de la couronne des chambres d'exploitation situées au sud de l'habitation de la Pilière (Site 7 – La Ferrière aux Etangs) - (visite juin 2006 - vue vers le sud)

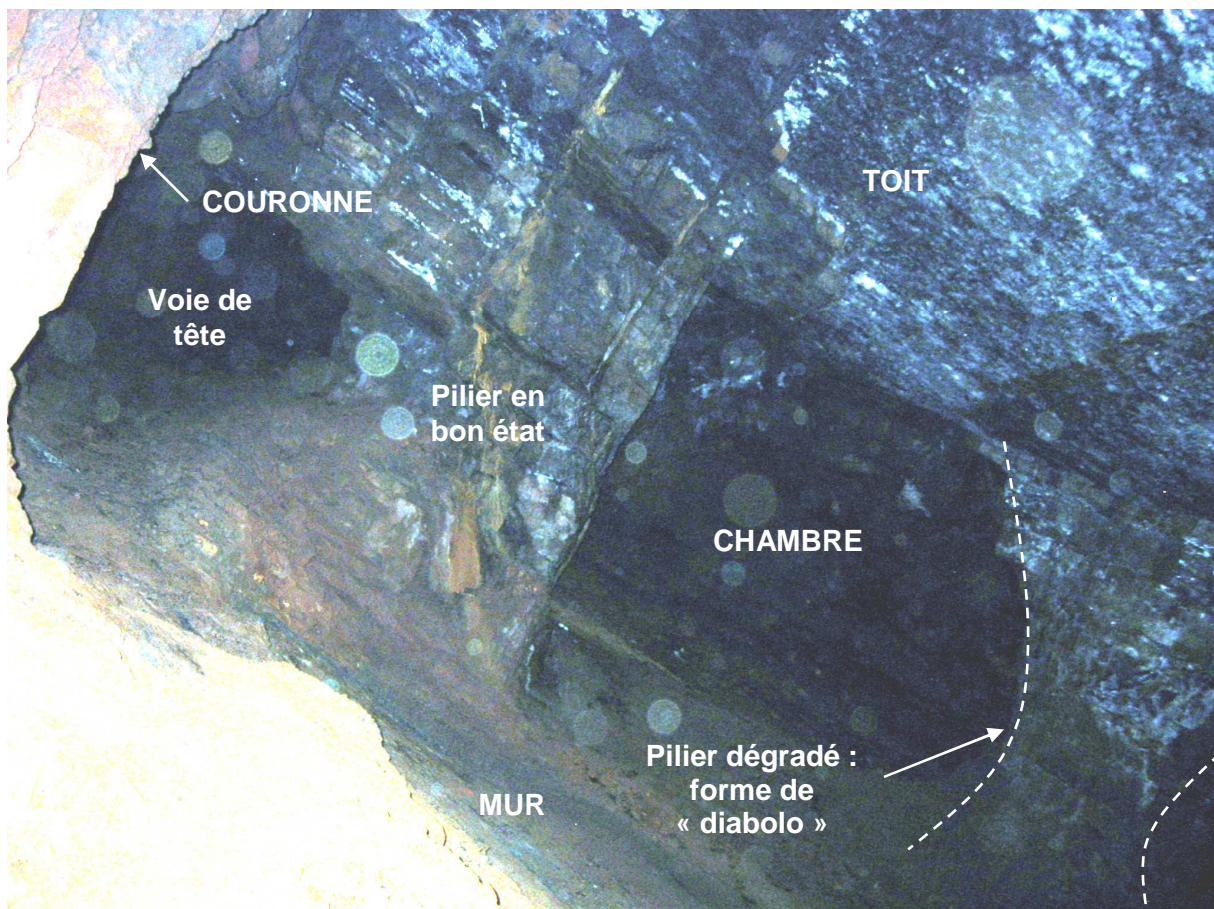
Figure 9: Photographie d'un chantier d'exploitation située au sud de l'habitation de la Pilière (Site 7 – La Ferrière aux Etangs) - (visite juin 2006 - vue vers le nord depuis la voie de tête)

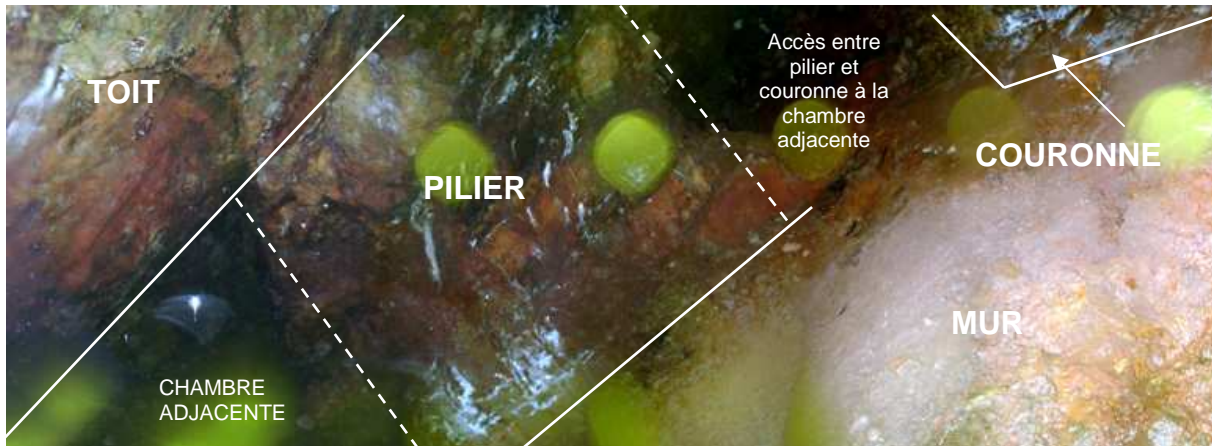
Le second forage réalisé à 3 m au sud de l'habitation a rencontré une cavité à 17 m. L'auscultation au laser et un passage caméra permet d'apprécier l'organisation des travaux souterrains montrant des chambres à fort pendage séparées par des piliers de 4 à 5 m de côté (cf. Figures 10 et 11). Les parements (couronne, toit et mur) ainsi que le pilier paraissent plutôt sains. On note toutefois une infiltration d'eau qui s'écoule par l'espace annulaire du forage (entre le tube PVC et la roche). L'emplacement du forage marque la limite amont de la chambre (tête de chambre), cette dernière se situant ainsi à l'aplomb du pignon sud de l'habitation (cf. planche 3, annexe 2). L'absence de détails sur le plan de mine (seules les galeries de niveau sont tracées) à cet endroit ne permet pas de vérifier son calage. Le pendage mesuré est de l'ordre de 30° pour une orientation dans l'axe de plus grande pente de N110°, soit une trentaine de degrés plus au sud que l'orientation globale du gisement attendue dans ce secteur.

Figure 10 : Photographie depuis le sondage 7-SD2 de la cavité (chambres et piliers abandonnés) au droit de l'habitation de la Pilière (Site 7 – La Ferrière aux Etangs) - Vue vers le sud-ouest

Pour le site 7, une autre option de surveillance plus efficace et à moindre coût pourrait être envisagée. En effet, la surveillance des travaux sous l'habitation de Mme Laumailier peut être possible par des visites annuelles en souterrain⁹. Cependant, ces visites ne peuvent être réalisées que dans des conditions optimales de basses eaux, c'est-à-dire un passage en novembre ou décembre, les années à faible pluviométrie et avec un assez bon fonctionnement de l'exhaure au travers bancs 220. Ces conditions ne garantissent donc pas la périodicité annuelle de la surveillance. Pour cette raison, nous garderons pour mémoire cette option.

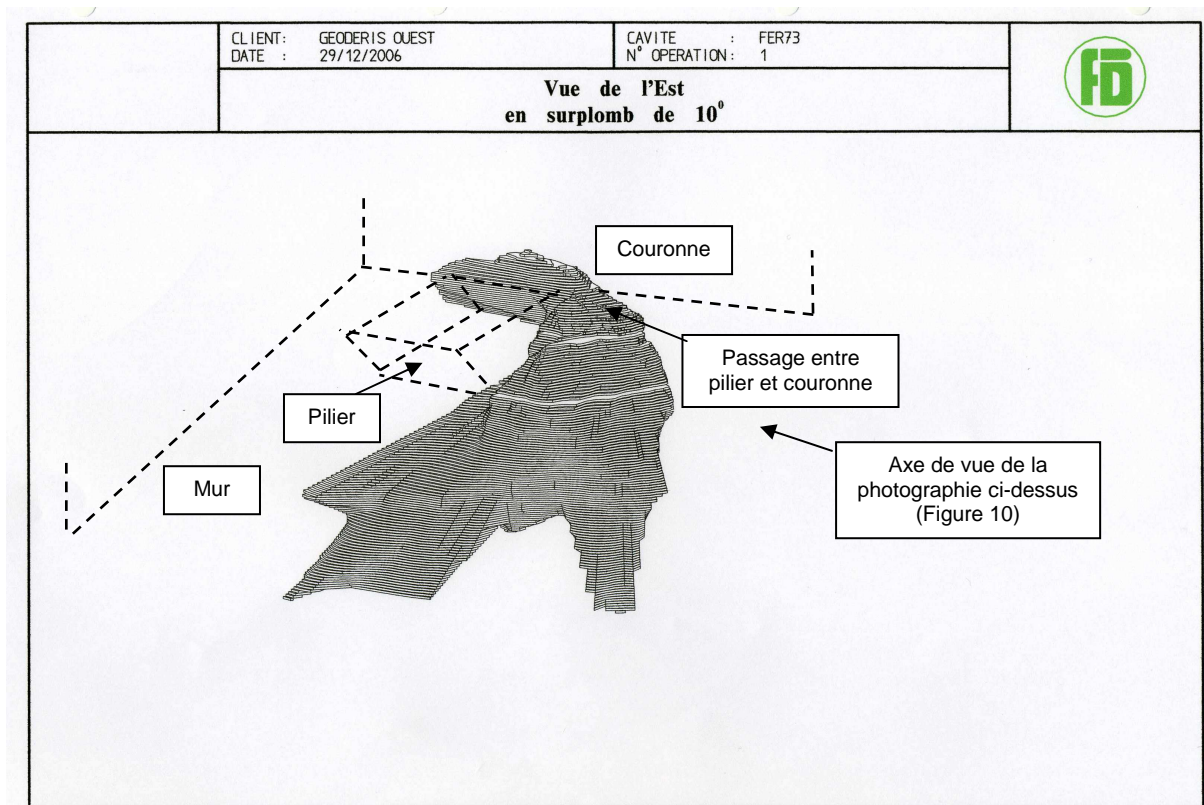
Figure 11: Partie visible en 3D de la chambre d'exploitation depuis le sondage 7-SD2 au droit de l'habitation de la Pilière (Site 7 – La Ferrière aux Etangs)

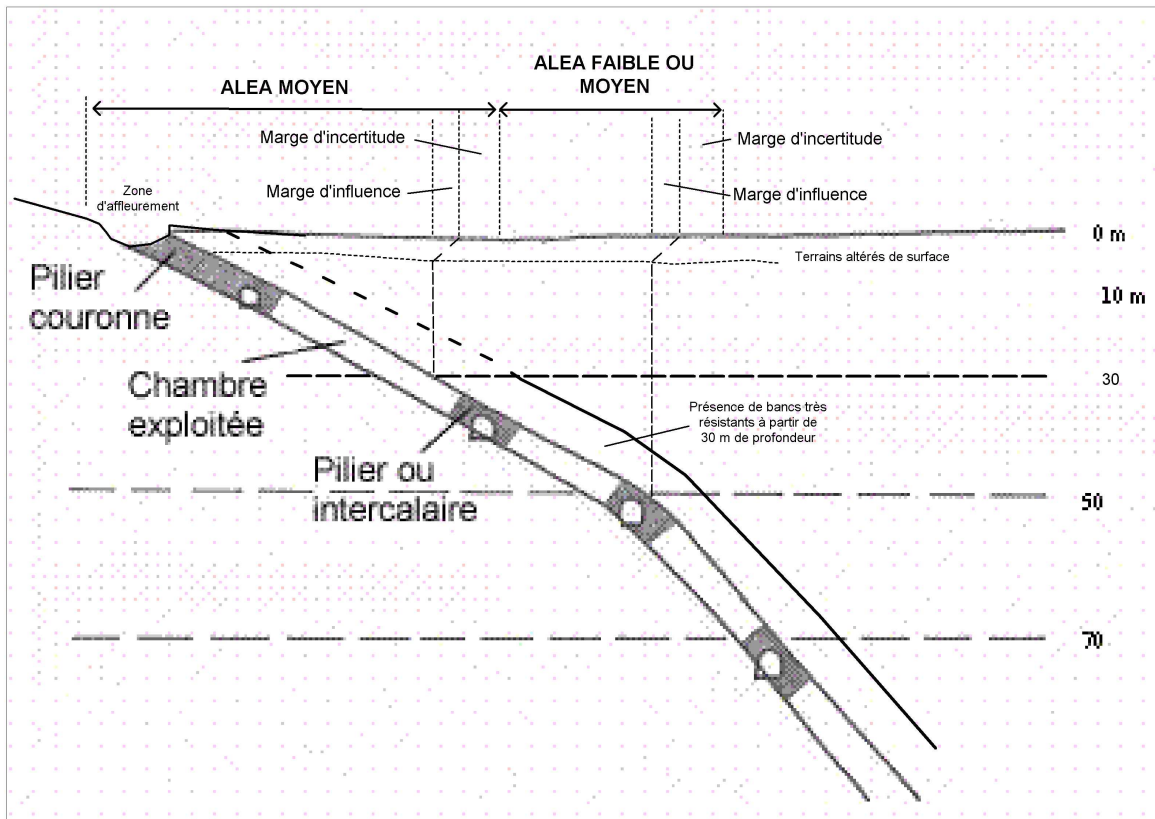
En surface, ces modifications engendrent pour l'ensemble des sites une réduction du zonage de l'aléa. La nouvelle cartographie de l'aléa « mouvement de terrain » est présentée en annexe 3 de ce rapport.

Figure 12 : Nouveau zonage de l'aléa effondrement localisé à l'aplomb des travaux peu profonds sur les sites investigués
