Convention n° 04 2 77 5778
Bassin minier de May-sur-Orne
Etude des risques liés à la présence de
travaux miniers souterrains peu profonds :
Synthèse des investigations
Avis sur les risques et propositions de mesures de
prévention ou de mise en sécurité

Réf : GEODERIS W2006/037 – 5BNO3100

Date : 14/06/2006

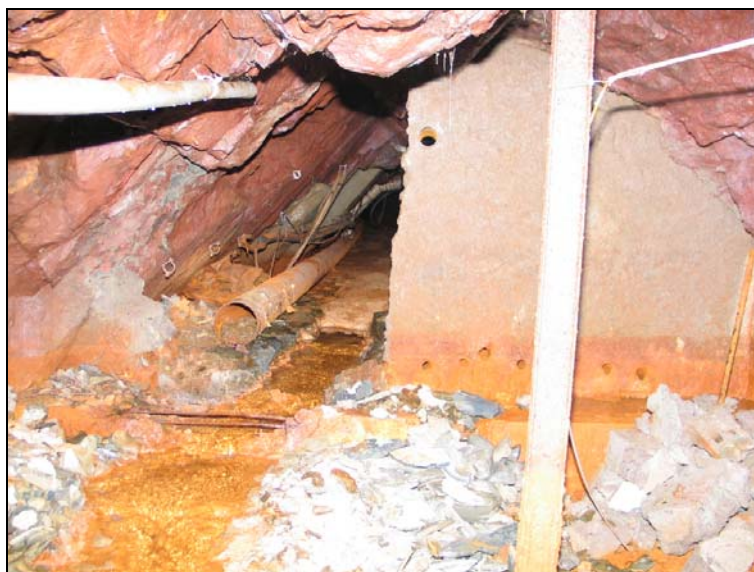
Photographie 1 : mur de béton de la galerie I pour partie démantelé

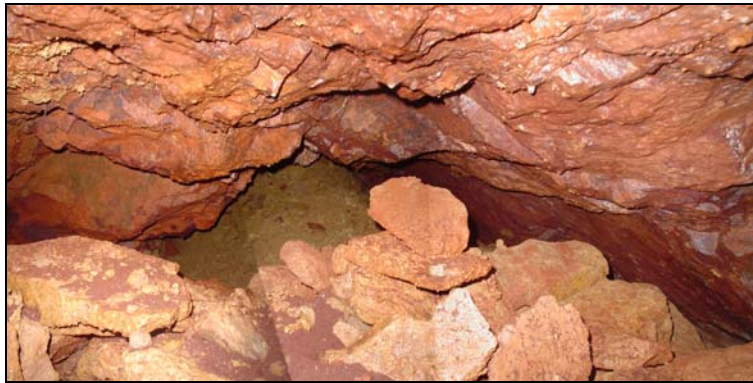
Photographie 3 : galerie des morts-terrains pour partie remblayée (May-sur-Orne, sondage D02)

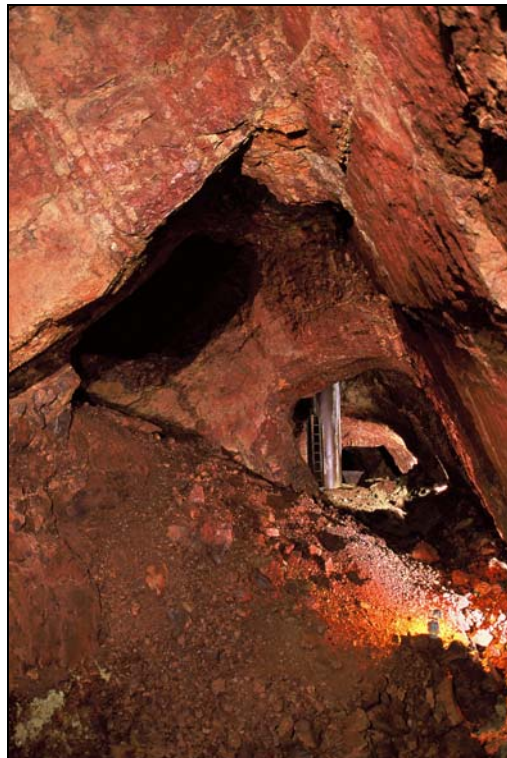
*Photographie 5 : débouché du puits dans des anciens dépilages à Fontenay-le-Marmion.
Photographie D. Butaeye.*

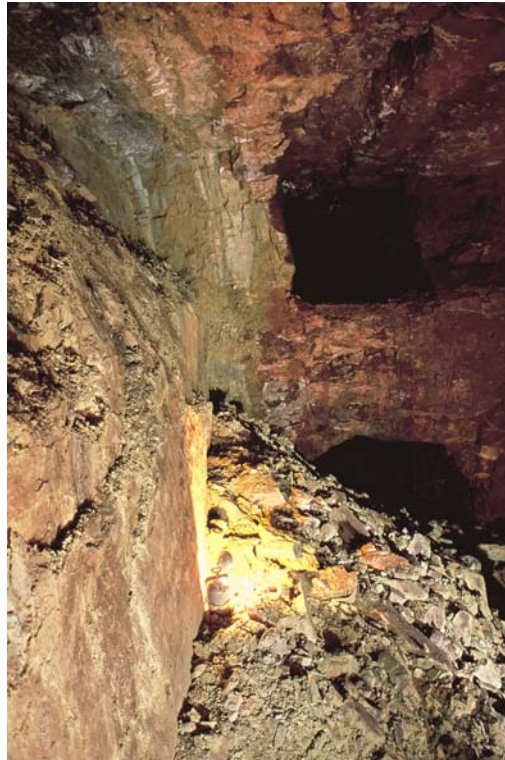
Le toit et le mur (schistes et grès) de la formation sont, localement, très altérés (avec des matériaux très argilisés observés au mur de l'exploitation à l'extrémité est de Saint-Martin-de-Fontenay – photographie 6). Plusieurs ruptures de ces parements, mentionnées sur les plans GEOMINES, ont effectivement été observées. Leur ampleur est variable : de quelques mètres cubes localement à plusieurs centaines de mètres cubes (Saint-Martin-de-Fontenay, à l'est de la rue des Jardins).

Photographie 6 : glissement de matériau argilisé au mur de la couche (St-Martin-de-Fontenay). Photographie D. Butaeye

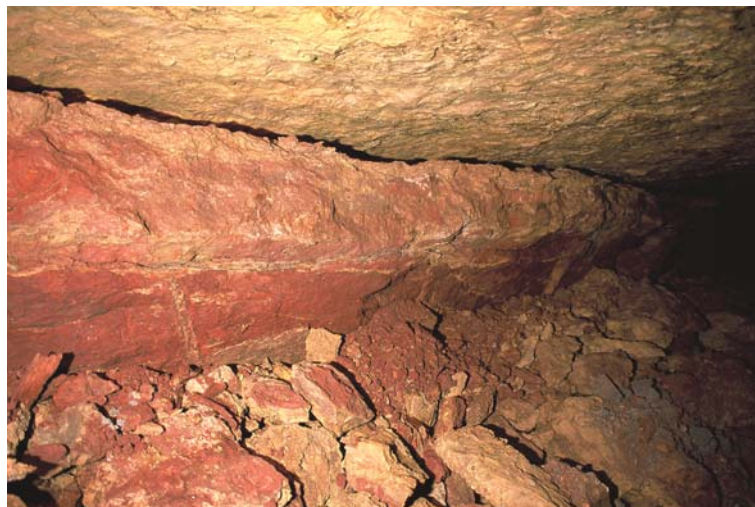
Sur ce flanc l'altération du minerai, du mur et du toit n'a été observée que dans les vingt premiers mètres des travaux sous la dalle jurassique. Le toit et le mur de la couche ont été notés comme étant beaucoup plus dégradés à l'est de la zone investiguée, sous Fontenay-le-Marmion. Par ailleurs, il a été très clairement observé, à May-sur-Orne, , un fléchissement du toit de la couche se traduisant par un décollement « en coin » au contact du calcaire (photographie 7).

*Photographie 7 : décollement du toit de la couche au contact du calcaire (May-sur-Orne).
Photographie D. Butaeye*

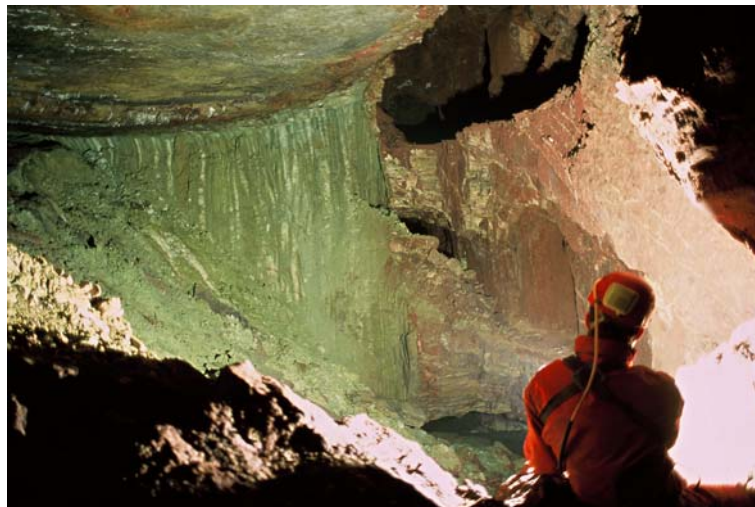
Une partie de l'ancien éboulement de 1918, observée à l'extrémité est du bourg de Saint-Martin-de-Fontenay, traduit bien ce mécanisme : les bancs du mur se sont rompus en grand, en glissant dans les niveaux inférieurs ennoyés et en emportant les trois niveaux de galeries supérieurs par rupture des intercalaires. La cavité résiduelle a une hauteur de 12 à 15 m de hauteur pour une portée au toit de la dalle calcaire de même dimension, son volume avoisinant 4000 m³ (photographie 8).

Photographie 8 : zone de glissement majeur du mur (St-Martin-de-Fontenay). Photographie D. Butaeye

L'état de dégradation du mur de la couche augmente globalement lorsqu'on progresse vers l'Est de la commune. La manifestation la plus importante de cette dégradation est une cavité très importante (de l'ordre de 4000 m³) détectée sous les habitations accolées de la rue des Jardins (Z15a). Le toit calcaire ne montre pas de signe d'altération récent, ce qui conduit à considérer que le traitement n'est pas de première priorité. En revanche, l'accès très difficile, l'importance du volume, les communications avec les niveaux inférieurs et la présence d'eau rendent extrêmement complexes les travaux de mise en sécurité.

L'importance de ce vide nécessite une surveillance renforcée. Ceci est également valable pour les zones de dégradation observées sous la rue de la Mine, la rue des Jardins, et les pavillons attenants (zones Z10b, Z13b, Z14).
