Directive Inondation

Territoire à Risque d'Inondation de Cherbourg-Octeville

Cartographie des phénomènes d'inondation passés

Tempête du 25 février au 1er mars 1990

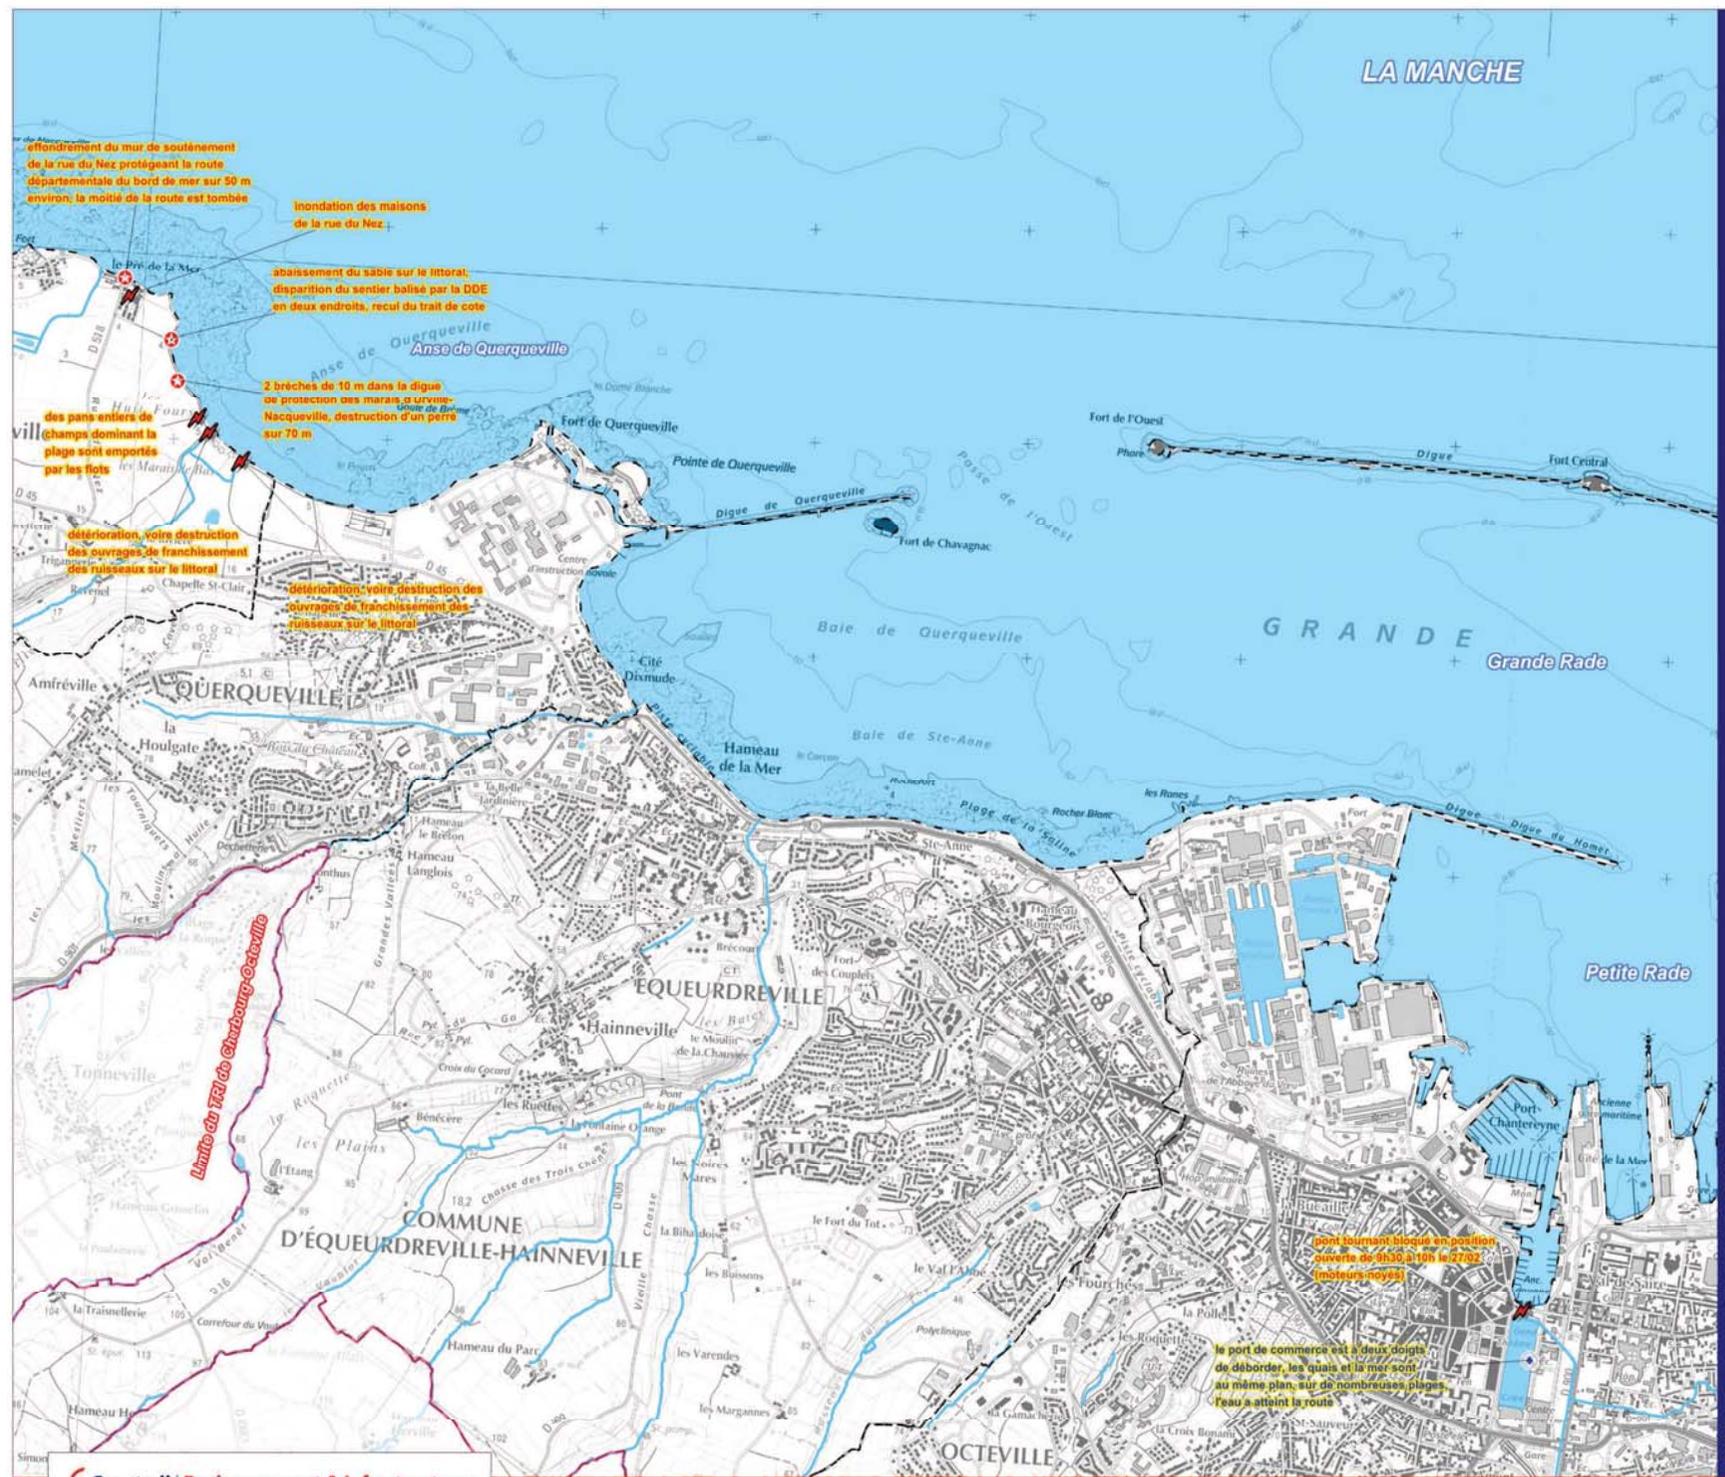
PLANCHE 1 - COMMUNE DE CHERBOURG-OCTEVILLE

- Brèche dans la digue de protection des marais d'Urville-Nacqueville Travaux estimés à 450 000 F\$
- A Urville-Nacqueville : 2 brèches de 10 m de longueur sont à combler et un perré est à reconstruire sur 70 mètres suite aux tempêtes des 26, 27, 28 février 1990
- Le mur de soutènement de la rue du Nez qui protège la route départementale du bord de mer s'est écroulé sur une cinquantaine de mètres

Brèches non localisées à Urville-Nacqueville

Description: Route départementale effondrée, pont bloqué ouvert

URVILLE-NACQUEVILLE	Berge	Abaissement du sable sur le littoral, disparition du sentier balisé par la DDE en deux endroits, recul du trait de cote
URVILLE-NACQUEVILLE	Réseaux de transports	Détérioration voire destruction des ouvrages de franchissement des ruisseaux sur le littoral
URVILLE-NACQUEVILLE	Réseaux de transports	Une route départementale tombe à la mer près de la rue du Nez (la moitié de la route sur la largeur)
