RAPPORT D'ÉTUDE  
DRS-09-103984-08617A

14/10/2009

### **Bassin ferrifère de Normandie**

Réévaluation de l'aléa, évaluation du risque et proposition de travaux de mise en sécurité au droit des travaux souterrains du flanc sud de la mine de Saint-Clair-de-Halouze (61)

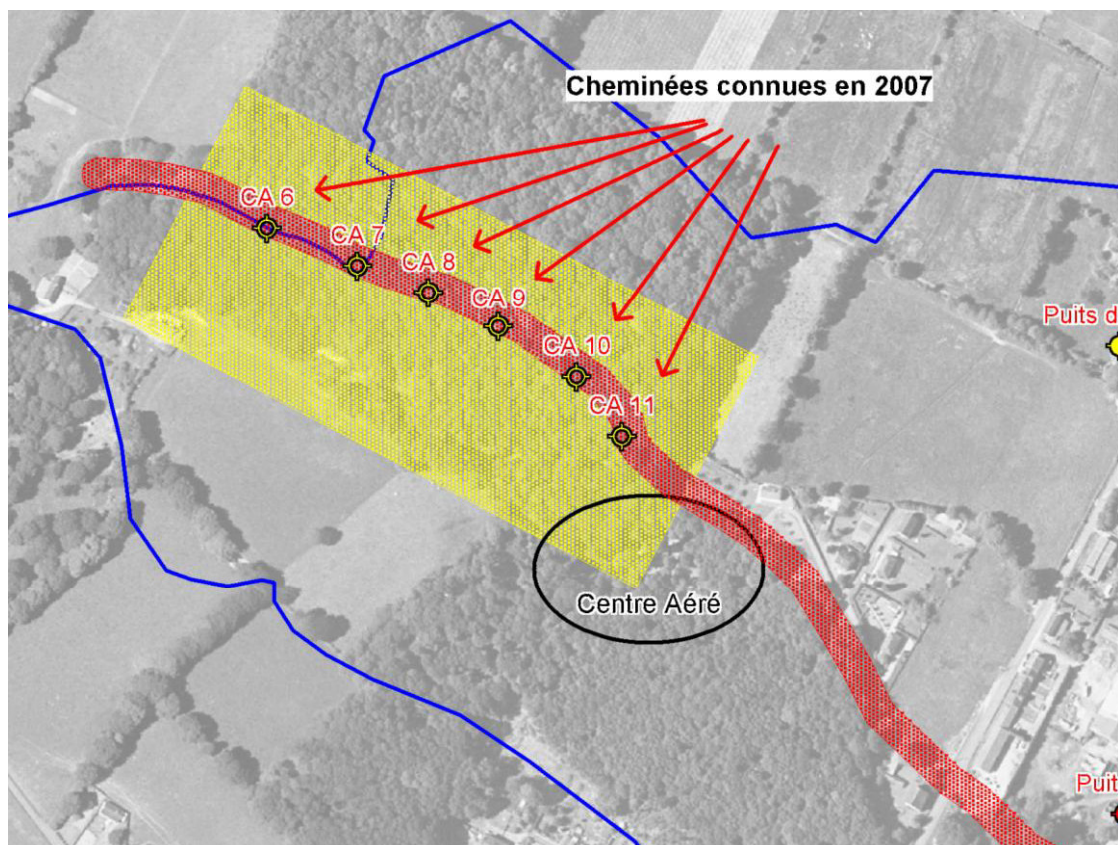
6 anciennes cheminées ont été approximativement localisées au fond des minières à l'ouest du centre aéré. En 2006, une cheminée ouverte a été observée de loin, du fait de la dangerosité du lieu, au niveau de la CA 7. La mise en sécurité de la CA 10 n'est réalisée que par des tôles recouvertes de terre.

Figure 1 : localisation des cheminées identifiées en 2007

Un grillage a d'ailleurs été posé, en 2008, par le DPSM tout le long de la mine afin d'éviter tout risque de chute dans les cheminées ouvertes.

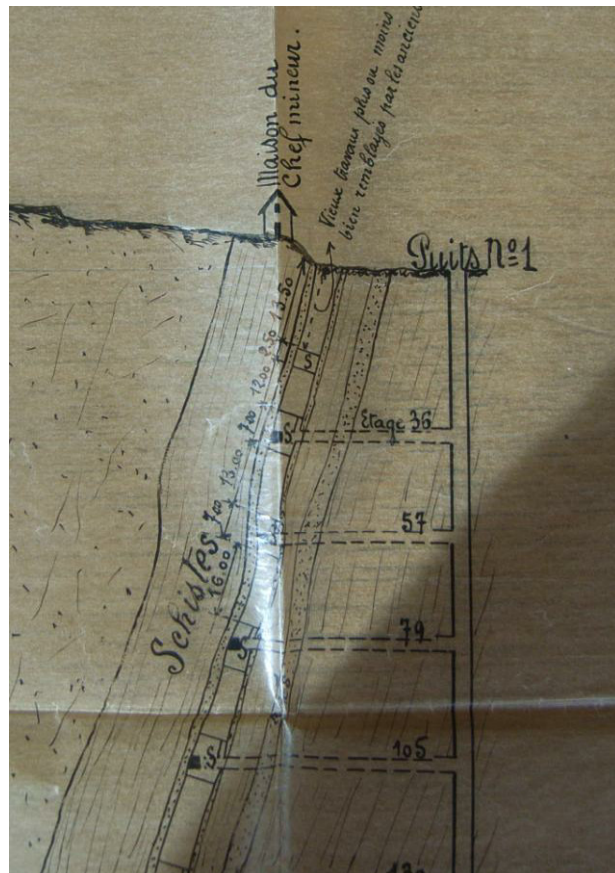
Figure 7 : coupe des travaux (1917) dans le plan du puits 1 et du fontis de 2008.

Le sondage SCL4, réalisé avec un pendage de 80° nord a suivi approximativement le plan de la couche exploitée. La coupe du sondage décrite correspond de manière étonnante au plan en coupe réalisée en 1917, proche du puits 1 (figure 7).

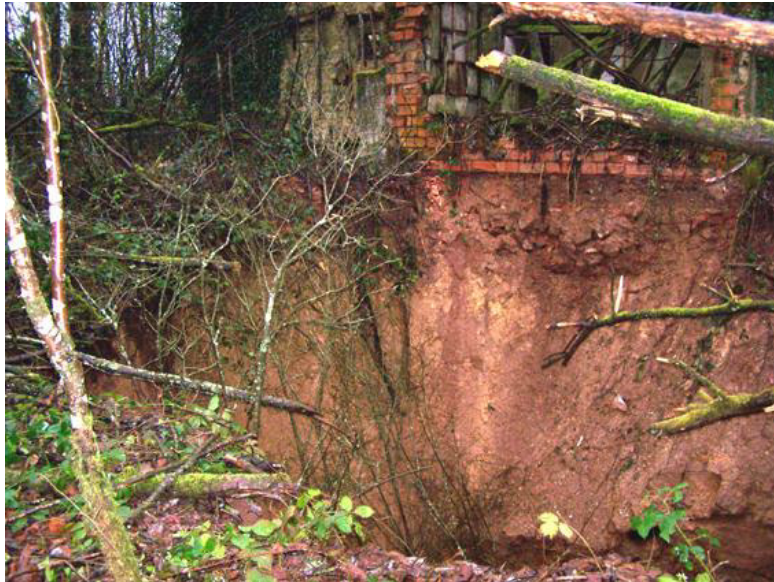
Comme tenu de la dimension de l'effondrement localisé qui est apparu début 2008, en ce lieu (diamètre 20 m, profondeur environ 15 m), on peut penser que cette chambre était vide car plus de 500 m<sup>3</sup> de matériaux ont « disparu » dans ce fontis.

Photo 1 : effondrement de janvier 2008 (GEODERIS)

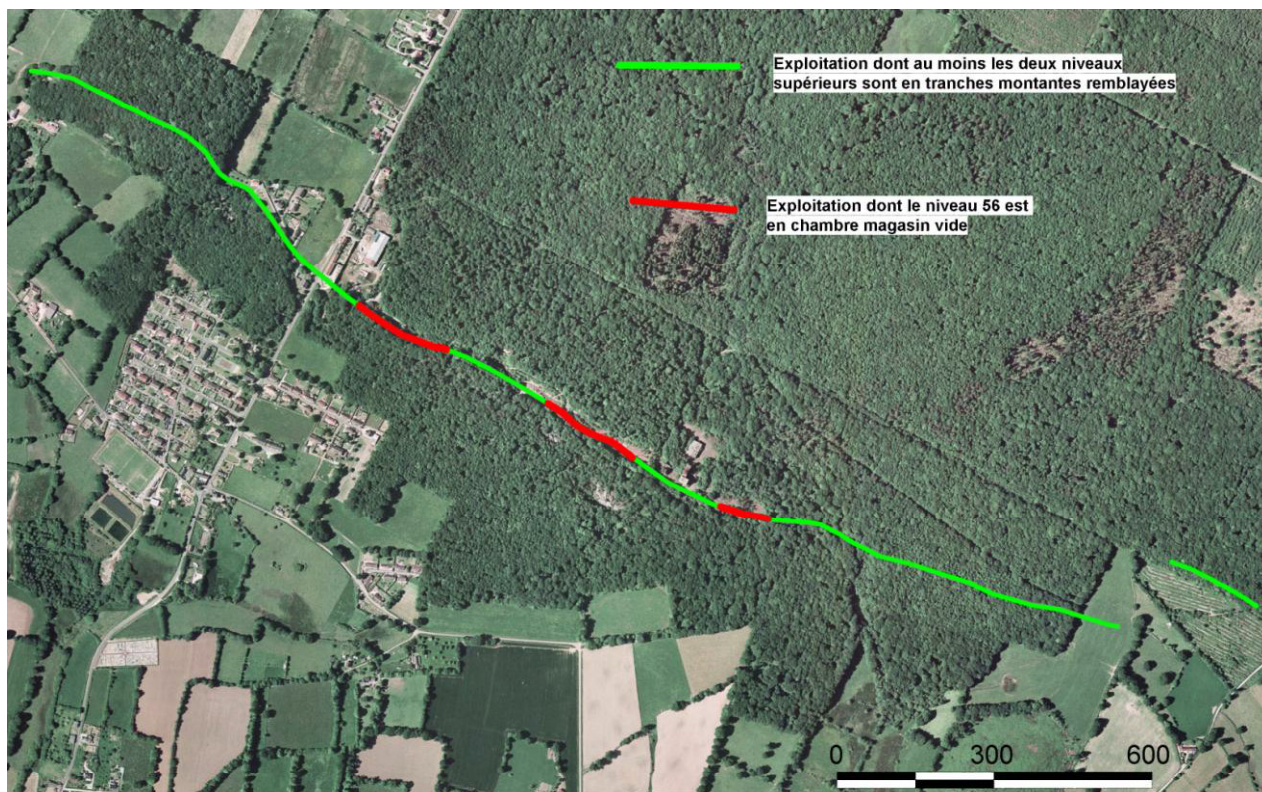
Le plan repositionné a permis d'identifier les secteurs exploités par la méthode des chambres magasins au dessus de l'étage 57 (figure 10). Dans ces zones, seul le niveau supérieur est remblayé. En cas de rupture du stot de 7 m (figure 7) à sa base, il y a risque de vidange des remblais dans le niveau inférieur vide. Seule ne subsiste alors que la couronne qui parfois ne fait que deux mètres sous les remblais des minières. C'est d'ailleurs ce type de configuration qui semblait exister au droit du fontis de janvier 2008.

Ces secteurs seront considérés dans la suite de l'analyse comme plus prédisposés à l'apparition du phénomène d'effondrement localisé que ceux en tranches montantes remblayées.

Figure 10 : extraits du SIG localisant les secteurs exploités en chambre magasin (en rouge) au-dessus de l'étage 56-57

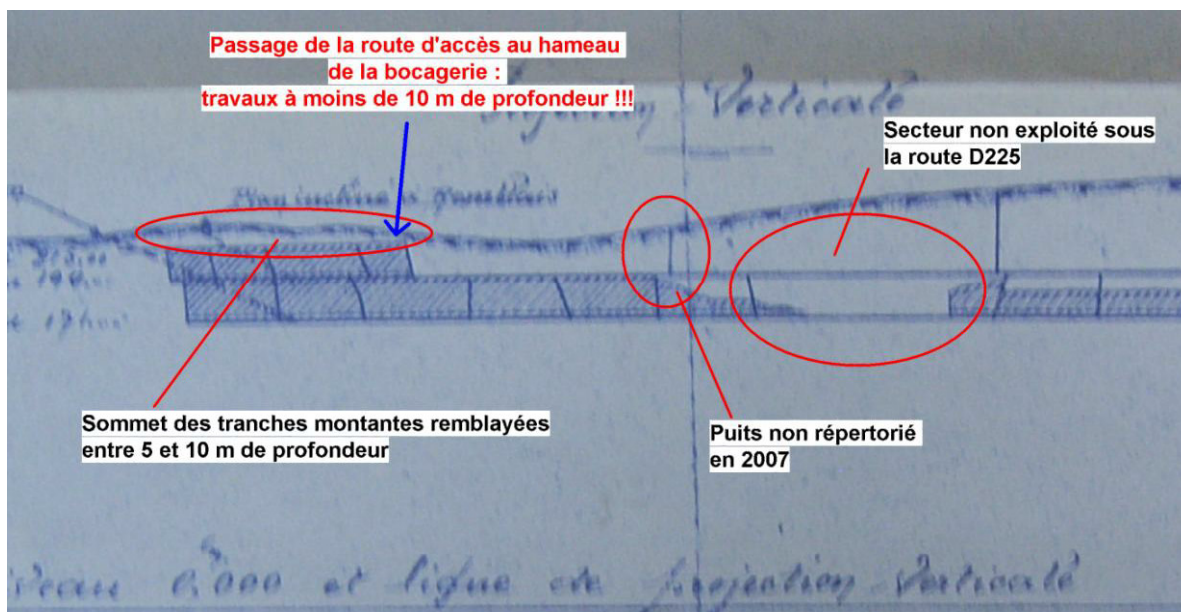
Figure 11 : interprétation du plan dans la couche des travaux de la bocagerie

- les sommets des chambres exploitées par tranche montante remblayée dans la partie ouest sont très proches de la surface. Le remblayage étant très ancien, il subsiste obligatoirement un vide ne serait ce que du fait du tassement des remblais. Un calcul de remontée de fontis montre qu'il faut largement plus de 10 m de recouvrement pour bloquer une éventuelle remontée d'un éboulement au fond jusqu'en surface. Ce même calcul montre par contre que considérant un vide résiduel de 2 m au sommet des remblais (hauteur maxi d'une tranche à l'abattage), sur une largeur de 5 m, un éventuel fontis ne remontra pas en surface pour les travaux en dessous de 30 m de profondeur. La valeur de 2 m correspond à la hauteur du vide observée sur le SCL 4 (1 m en vertical), majorée sécuritairement de 1 m ;

- on remarque ainsi que, comme indiqué sur le schéma, la route communale d'accès au hameau de la Bocagerie est très probablement sous minée à très faible profondeur (5 à 10 m maxi), la hauteur des vides doit cependant être faible (limité probablement au tassement des remblais, soit de 1 à 2 m) ;

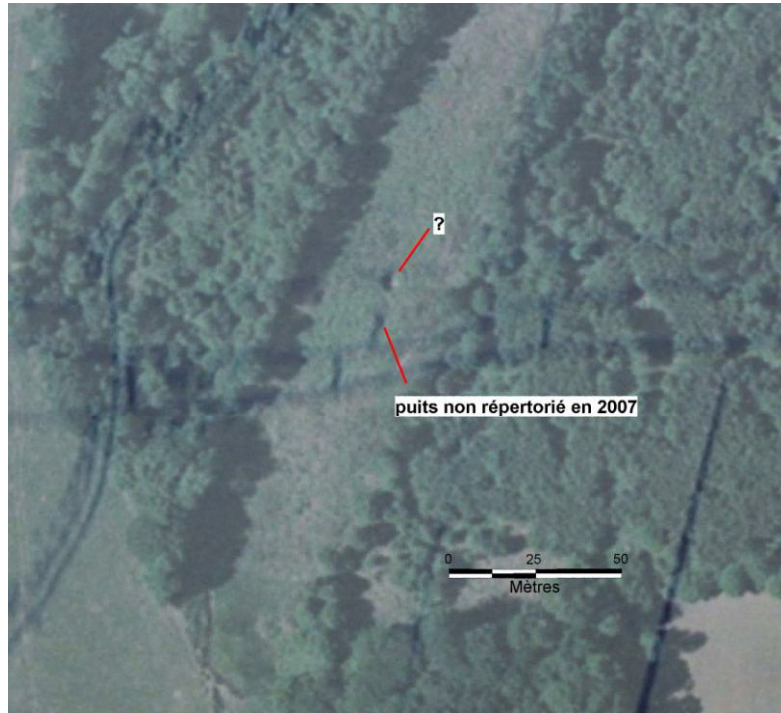
- Il existe très probablement un ancien puits à mi chemin des travaux, qui n'a pas été répertorié en 2007. On observe d'ailleurs, sur l'orthophotoplan de 2002 une forme circulaire d'environ 5 m de diamètre très proche de la localisation possible de l'ouvrage (figure 12).

Figure 12 : localisation probable du puits et anomalie sur l'orthophoto de 2002

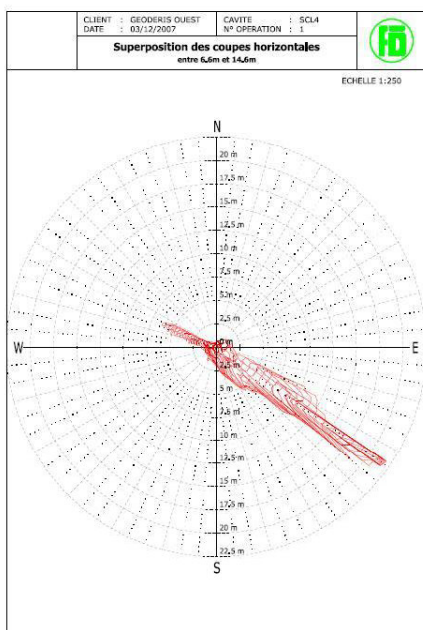
Figure 15 : projection en plan du vide trouvé entre 6 et 10 m de profondeur ; sondage SCL4 (incliné 10°sud-est)

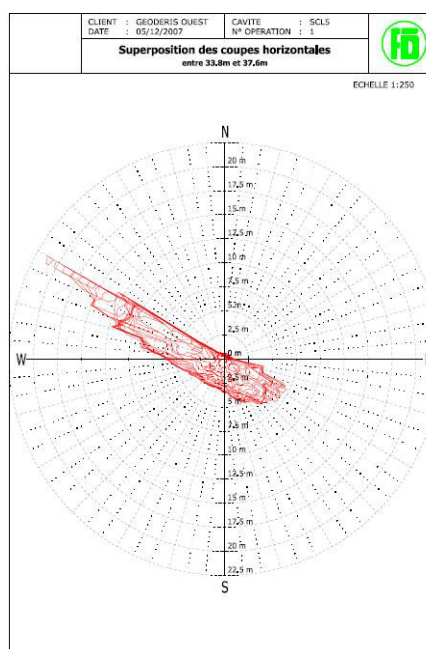
Figure 16 : projection en plan du vide trouvé entre 34 et 36 m de profondeur ; sondage SCL5

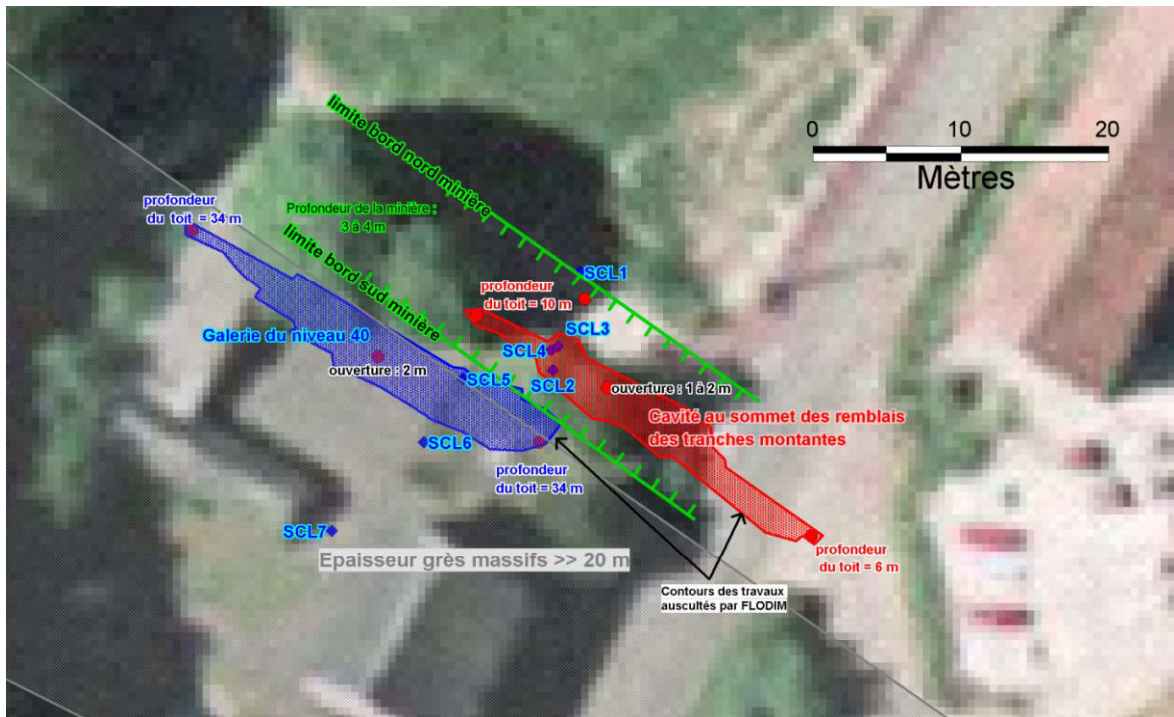
La figure 17 illustre la position des travaux souterrains localisés à l'aide des sondages et des résultats FLODIM géoréférencés.

Figure 17 : extrait du SIG au droit des enjeux ; localisation des vides et de la minière avec une précision métrique ; zone grisée, zone où les grès ont plus de 20 m d'épaisseur

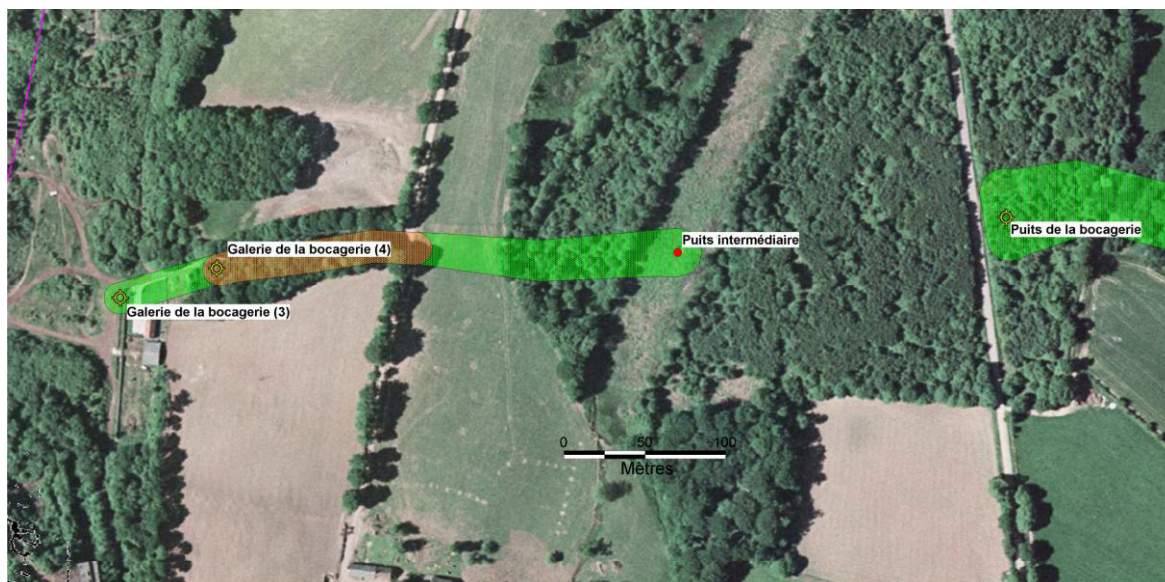
*Figure 19 : cartographie de l'aléa du secteur de la Bocagerie*

Dans le secteur des descenderies à l'ouest la zone d'aléa et jusqu'à l'extrémité de la configuration 1, la zone a été tracée d'une largeur de 20 m ;

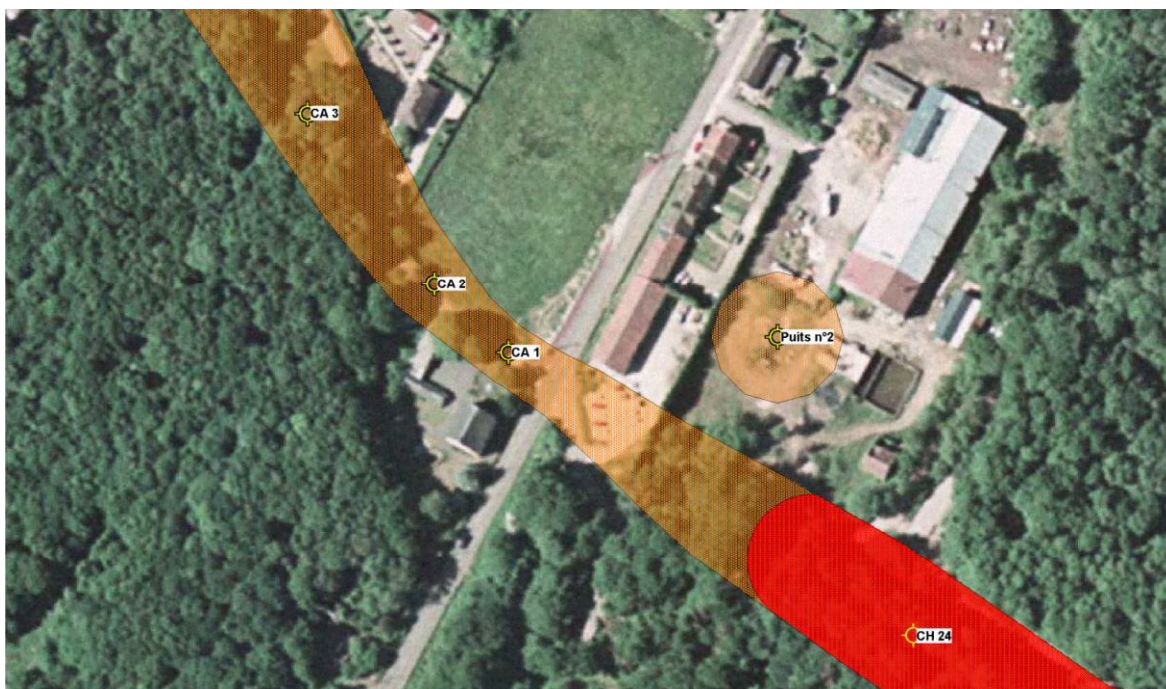
*Figure 20 : cartographie de l'aléa au droit des cités*

Comme le montre la figure 20, n'ayant pas d'informations précises sur la localisation des travaux souterrains de part et d'autre des sondages, la marge de sécurité a été augmentée en biseau pour revenir à la dimension retenue en 2007 qui était de 20 m.

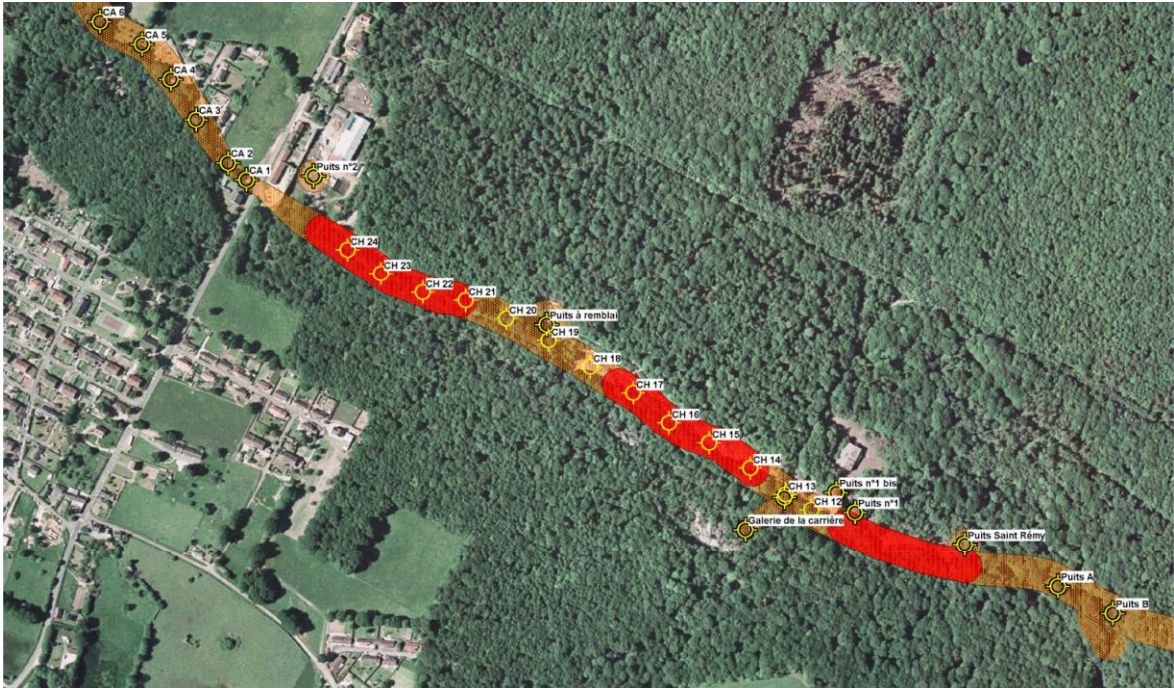
En cas de rupture des stots intermédiaires des étages supérieurs, le volume disponible dans ces chambres rend impossible tout autocomblement par foisonnement.

Cette modification occasionne un classement des zones exploitées en chambre magasin au dessus du niveau 56, en aléa effondrement localisé de **niveau fort** (figure 21).

Figure 21 : localisation des secteurs du flanc sud cartographiés en aléa fort (rouge)
