# Etude de vulnérabilité dans le cadre du PPRT du Havre

# Périmètre de l'étude

# Risques Technologiques de la ZIP du HAVRE

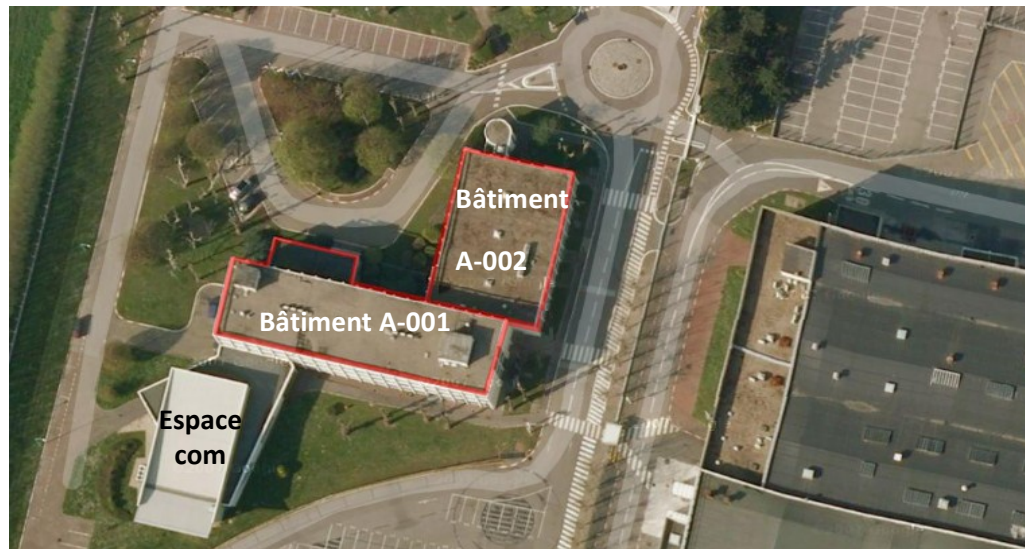
# Bâtiment Renault A-001, A-002 et Espace com

- Surpression (UVCE)
- Toxique

| | Comportement du bâti | Propositions de travaux |
|---|---|---|
| Surpression | Vulnérabilité des fenêtres | Remplacement des fenêtres (double vitrage, fixations,...) |
| Toxique | Aménagement d'un local de confinement de 60m <sup>2</sup> (bâtiment A-002) | Mise en place d'un système mécanique d'arrêt de la ventilation |

| | Comportement du bâti | Propositions de travaux |
|---|---|---|
| | | Rendre étanche les plafonds |
| | | Aménagement d'un sas |

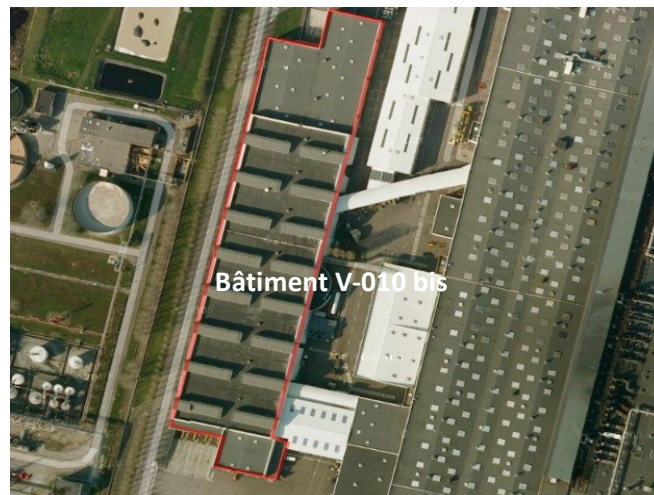
# Bâtiment Renault V-010 bis

- Surpression (UVCE)
- Thermique Continu (Jet enflammé)
- Thermique Transitoire – Boule de Feu (BLEVE)
- Thermique Transitoire – Feu de Nuage (UVCE)
- Toxique (Fuite)

| | Comportement du bâti | Propositions de travaux |
|---|---|---|
| Surpression | Vulnérabilité des poteaux, des bardages, des poutres, des pannes et des fenêtres | Renforcement partiel de l'ossature et des fenêtres ou condamnation de celles-ci |
| Thermique | Vulnérabilité de la toiture, des portes et fenêtres | Remplacement des exutoires, des puits de lumière, des portes et fenêtres |
| Toxique | Aménagement d'un local de confinement (salle de pause) | Installation de sanitaires, rendre le plafond étanche,... |

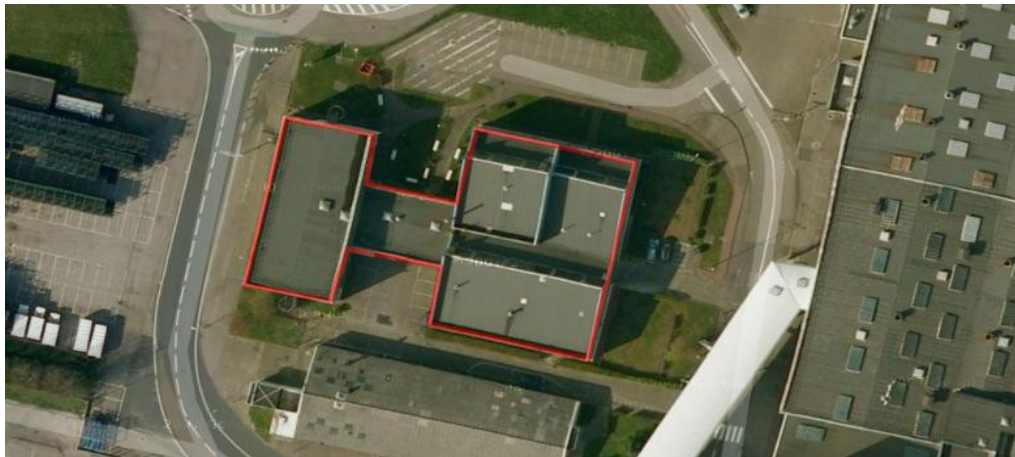
## Z1 / Z2 / Z3

- Surpression (UVCE)
- Thermique Transitoire – Boule de Feu (BLEVE)
- Thermique Transitoire – Feu de Nuage pour Z1 (UVCE)
- Toxique (Fuite)

| | Comportement du bâti | Propositions de travaux |
|---|---|---|
| Surpression | Vulnérabilité de la couverture et des fenêtres | Remplacement des fenêtres et mise en place de petits éléments en couverture |
| Toxique | Aménagement d'un local de confinement | Création d'un sas entre bâtiments Z1 et Z2, et entre bâtiments Z3 et Z2 |
| Thermique | Vulnérabilité de la toiture, des portes et fenêtres en façade Nord | Mise en place d'une couche de gravillons, remplacement des exutoires, des portes et des fenêtres |

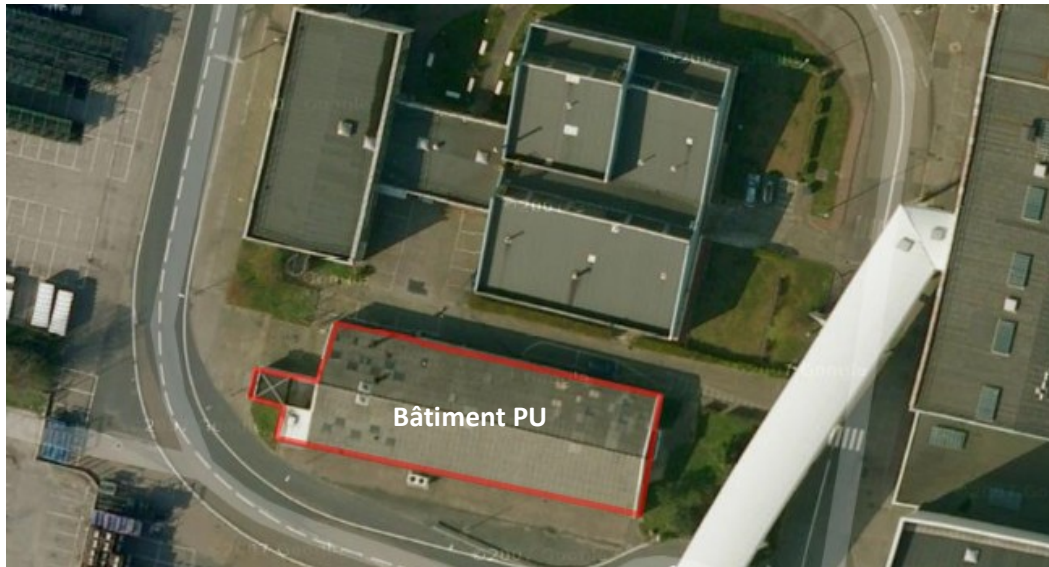
# Bâtiment Renault PU

- Surpression (UVCE)
- Thermique Transitoire – Boule de Feu (BLEVE)
- Toxique (Fuite)

| | Comportement du bâti | Propositions de travaux |
|---|---|---|
| Surpression | Vulnérabilité du bardage, de la couverture et fenêtres | Mise en place de lisses supplémentaires en façades et de petits éléments en couverture, remplacement des fenêtres |
| Thermique | Vulnérabilité de la toiture, des fenêtres et portes en façades Nord et Ouest | Remplacement des exutoires, des portes et des fenêtres. Mise en place d'une isolation |
| Toxique | Création d'un local de confinement (zone Nord-Est) | Pose de cloisons verticales et d'un plafond étanche. Mise en place d'un système mécanique d'arrêt de la ventilation |

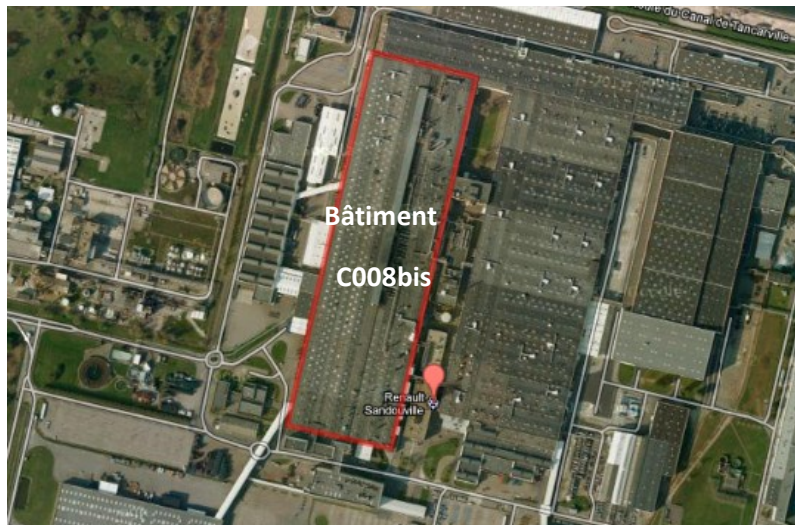
# Bâtiment Renault C-008 bis

- Surpression (UVCE)
- Thermique Transitoire – Boule de Feu (BLEVE)
- Toxique (Fuite)

| | Comportement du bâti | Propositions de travaux |
|---|---|---|
| Surpression | Vulnérabilité des fenêtres | Remplacement par des fenêtres ou<br>Condamnation par du bardage |
| Thermique | Vulnérabilité des fenêtres | Remplacement par des fenêtres avec film ou par<br>du bardage double peau |
| Toxique | Aménagement des locaux de<br>confinement (salles de<br>pause). Amélioration de<br>l'étanchéité du bâtiment | Pose d'un plafond étanche et mise en place d'un<br>système mécanique d'arrêt de la ventilation |

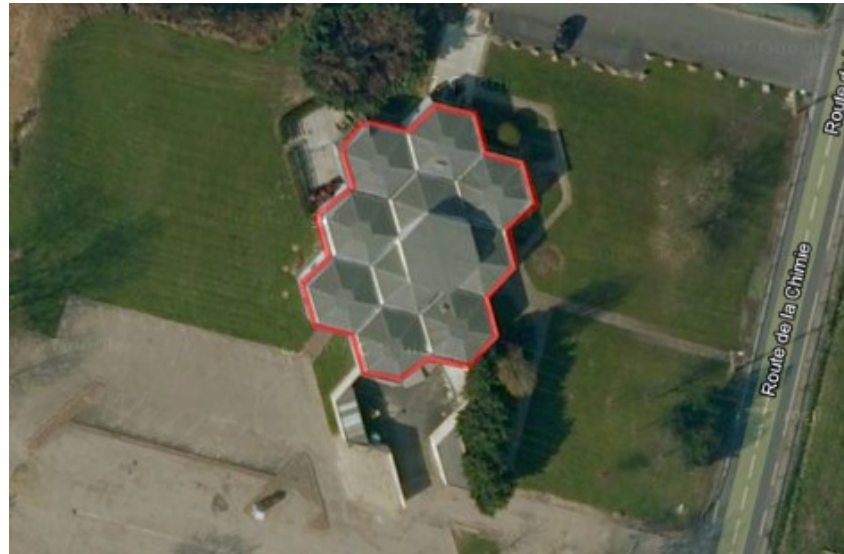
## La Marmite de l'Estuaire

- Surpression
- Thermique Transitoire – Boule de Feu (BLEVE)
- Toxique

| | Comportement du bâti | Propositions de travaux |
|---|---|---|
| Surpression | Vulnérabilité de la charpente, de la structure porteuse, de la couverture, des baies vitrées et des portes vitrées | Remplacement de la couverture par un bardage métallique avec ajout de pannes et remplacement par des fenêtres |
| Thermique | Vulnérabilité des parois en façades Sud, Est et Ouest, de la toiture, des fenêtres, portes et hublots | Remplacement par du bardage double peau, des fenêtres et hublots |
| Toxique | Création d'un local de confinement (espace brasserie + bar) | Création d'une paroi et d'une porte entre le local de confinement et les cuisines et bureaux. Renforcer l'étanchéité des baies vitrées coulissantes, des portes et des hublots. Mise en place d'un système mécanique d'arrêt de la ventilation |

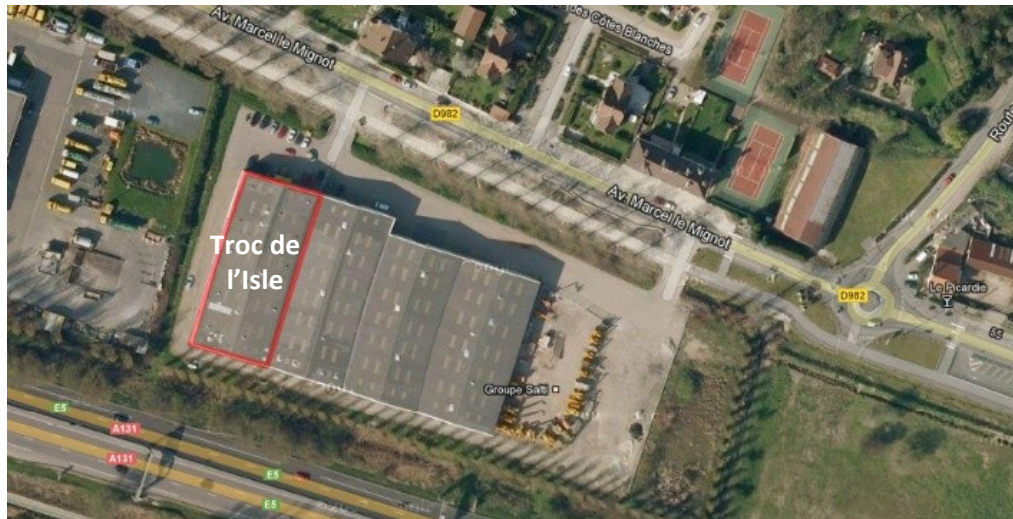
## Troc de l'Isle

- Surpression
- Toxique

| | Comportement du bâti | Propositions de travaux |
|---|---|---|
| Surpression | Vulnérabilité des parois et de la couverture | Augmentation du nombre de fixations en façades et en toiture |
| | Vulnérabilité des portes et de certaines fenêtres en façade Nord | Ajout d'un film de sécurité, augmentation du nombre de fixations,... |
| Toxique | Création d'un local de confinement | Mise en place d'un système mécanique d'arrêt de la ventilation |

| | Comportement du bâti | Propositions de travaux |
|---|---|---|
| | | Possibilité de colmater les entrées d'air (conduites d'extraction d'air, jointure) |

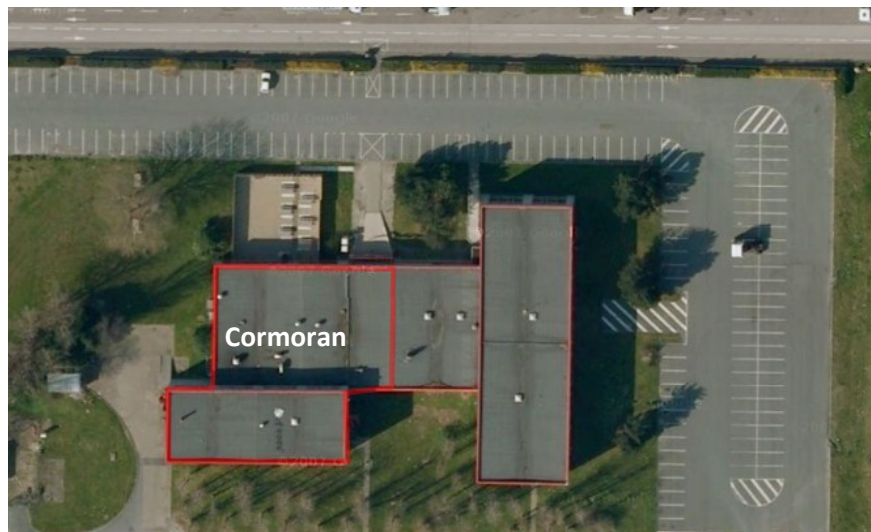
## Le Cormoran

- Surpression
- Thermique Transitoire – Boule de Feu (BLEVE)
- Toxique

| | Comportement du bâti | Propositions de travaux |
|---|---|---|
| Surpression | Vulnérabilité de la charpente, des panneaux en façades, de la couverture et des fenêtres | Augmentation du nombre de fixations en façades et en toiture et remplacement des fenêtres |
| Thermique | Vulnérabilité de l'étanchéité et des skydômes en toiture ainsi que des fenêtres et portes en façades Sud et Est | Mise en place d'une couche de gravillon sur la toiture et remplacement par des fenêtres |
| Toxique | Création du local de confinement (restaurant, bar et hall) et amélioration de l'étanchéité du bâtiment | Création d'une paroi et d'une porte entre le couloir et la partie bureau / hôtellerie ainsi que la mise en place d'un système mécanique d'arrêt de la ventilation |
