Surveillance et prévention des risques miniers des galeries du synclinal de May-sur-Orne (Normandie) en 2020

Rapport final

BRGM/RP-70657-FR

Mai 2021

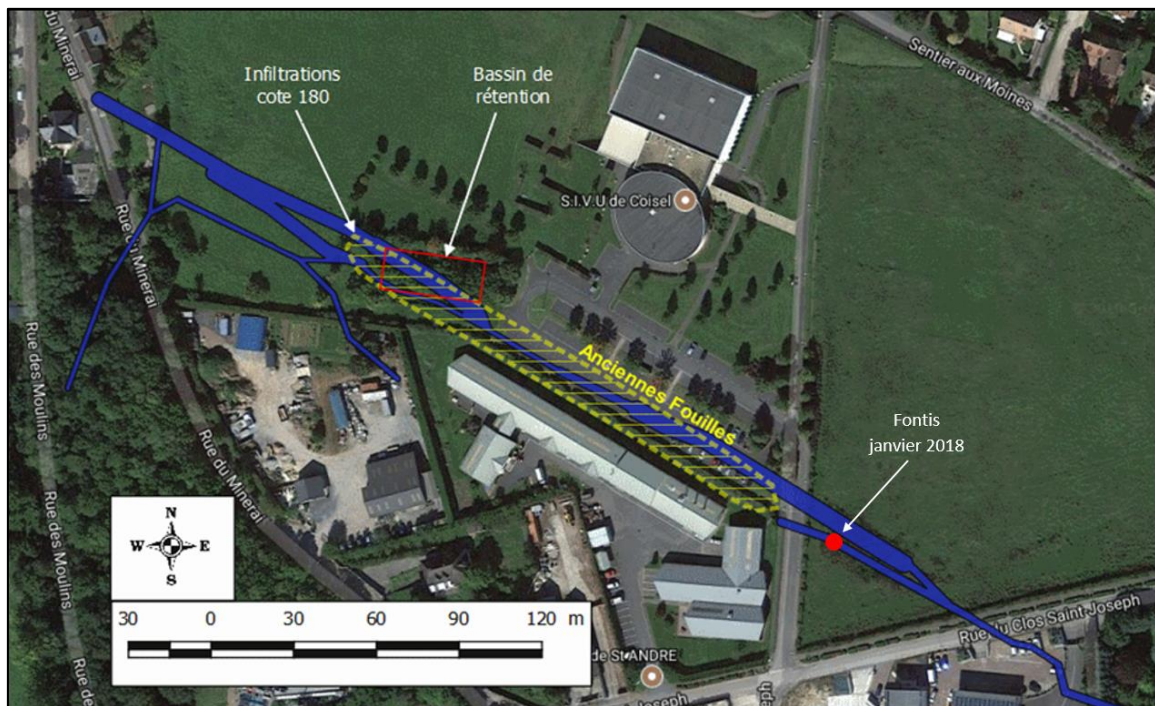
Illustration 9 : Flanc nord, infiltration d'eau cote 180 et fontis 2018.

Lors de l'inspection du circuit dénommé « *flanc nord Orne* », qui concerne les zones 1 à 9 de la cote 0 à la cote 960, aucune évolution notable de dégradations n'a été relevée. Le désordre engendré par l'infiltration d'eau à la trémie de la cote 180 semble s'être stabilisé. Ce secteur de la mine se trouve en zone d'aléa effondrement fort, sous la commune de Saint-André-sur-Orne, au droit d'un bassin de rétention qui collecte des eaux pluviales (Illustration 9).

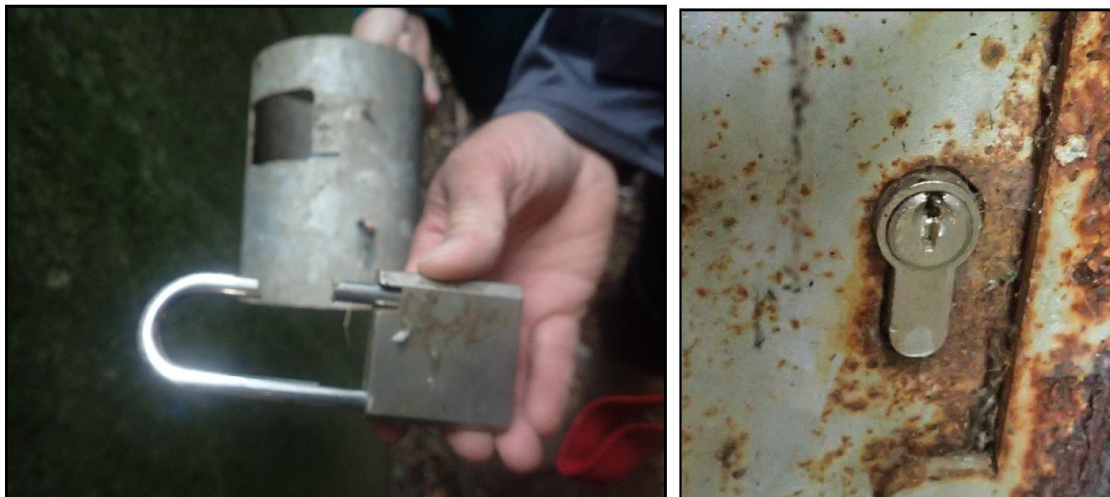
Illustration 10 : Flanc nord, tentative d'effraction constatée en septembre 2020.

Il convient de noter que le cadenas de la grille était coupé le jour du passage du BRGM et que le canon de la serrure de la porte métallique portait des traces de tentative d'effraction par forage (Illustration 10), empêchant son ouverture à l'aide de la clef. Le cadenas a été remplacé immédiatement et la serrure sera remplacée ultérieurement.

Enfin, l'UTAM CO a été sollicitée par la DREAL Normandie suite à l'effraction de la porte d'entrée du flanc sud en janvier 2020 et la tentative d'effraction de la porte d'entrée du flanc nord en septembre 2020. Ces dégradations ont engendré des travaux pour le remplacement de la grille et de la serrure sur l'accès au flanc sud ainsi que le remplacement du cadenas et de la serrure de l'accès au flanc nord.
