Surveillance et prévention des risques miniers des galeries du synclinal de May-sur-Orne (Normandie) en 2021

Rapport final

BRGM/RP-71731-FR

Version 0 du 21 juin 2022

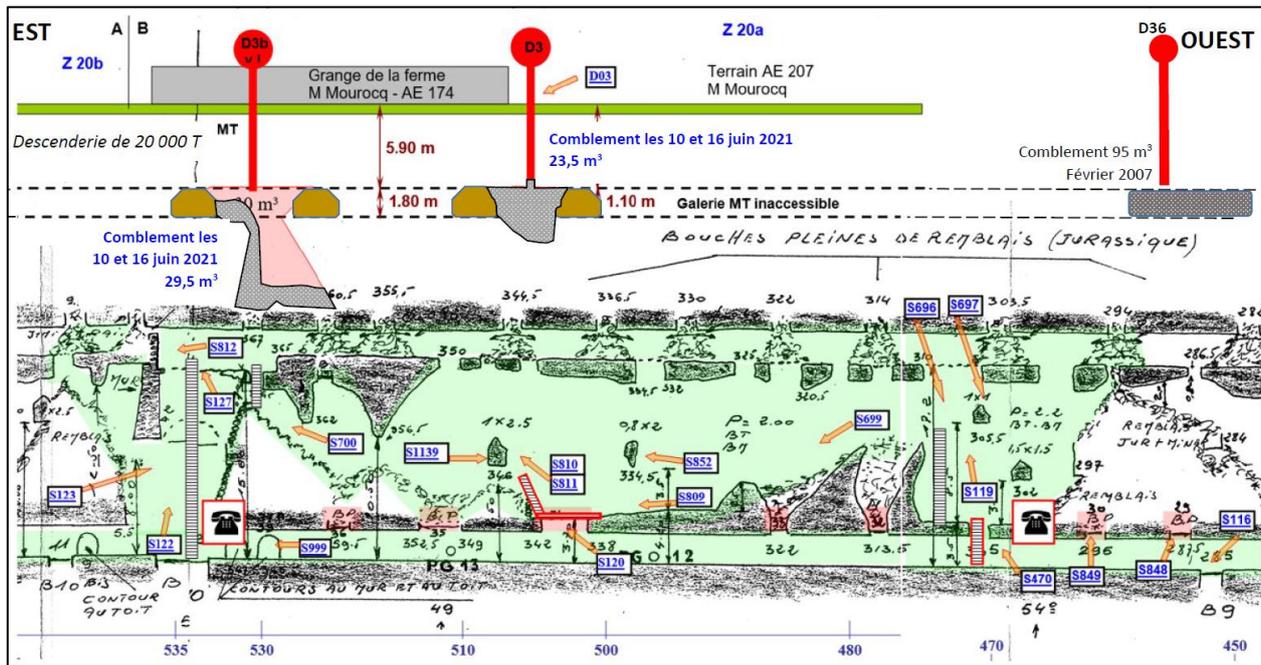
Un passage vidéo, effectué le 22 juin 2021, a permis d'observer un départ du coulis vers une trémie en relation avec les travaux sous-jacents. Une visite d'inspection au fond a permis de constater l'absence de coulis dans les travaux.

Figure 8 : Vue en coupe des travaux de comblement partiel en zone 20a.

En accord avec la DREAL Normandie, des investigations complémentaires seront réalisées courant 2022. Elles consistent en la réalisation d'un sondage vertical au droit de la trémie (pour vérifier l'état de comblement de cette dernière), ainsi que la réalisation d'un sondage dirigé sous la grange (pour la reconnaissance d'un éventuel vide minier).

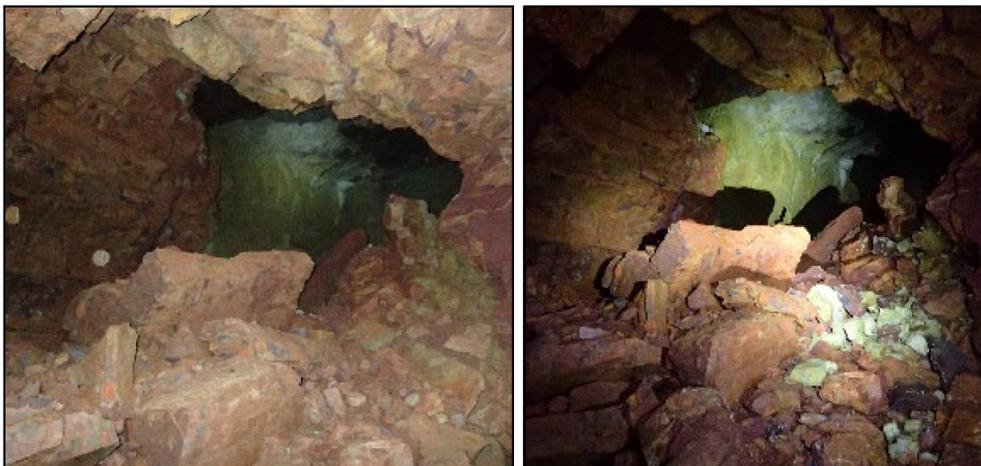
Figure 10 : Petite chute de blocs à la cote 1045 (à gauche 2020 - à droite 2021).

Concernant la zone 10, des dégradations notables ont été relevées avec de petites chutes de blocs et la poursuite de l'évolution des fissurations dans le pilier de la cote 1040-1045. Cependant, les travaux de déconstruction et de mise en œuvre d'une géogrille se sont achevés en septembre 2021 et il n'y a plus d'enjeux de surface sur la zone 10a.

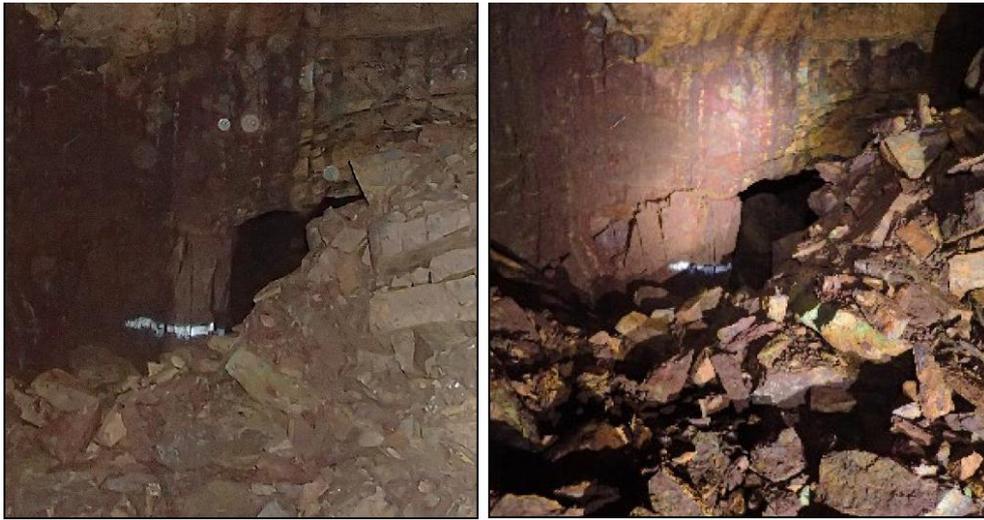
Figure 11 : Évolution des fissures du pilier de la cote 1040 (à gauche 2020 – à droite 2021).

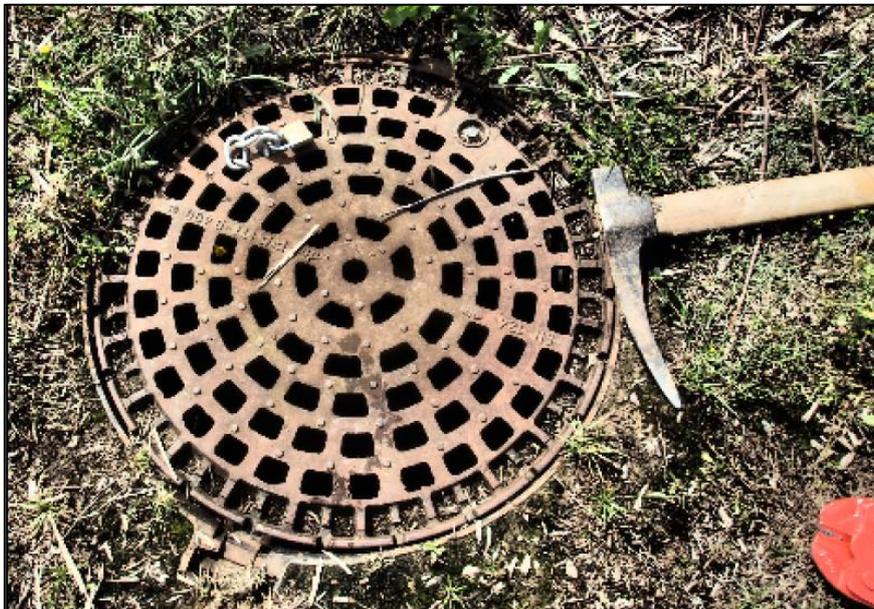
Lors de cette inspection, il a été constaté la présence d'une chaîne et d'un cadenas verrouillant le tampon fonte du puits d'accès D27 (Figure 12). Cet acte peut entraîner de lourdes conséquences puisque ce puits peut servir d'issue de secours au personnel en visite au fond. L'ensemble (chaîne et cadenas) a été coupé. Comme en 2020, des traces de "visiteurs" ont été observées au fond.

Figure 12 : Puits D27 avec chaîne et cadenas verrouillant le tampon.

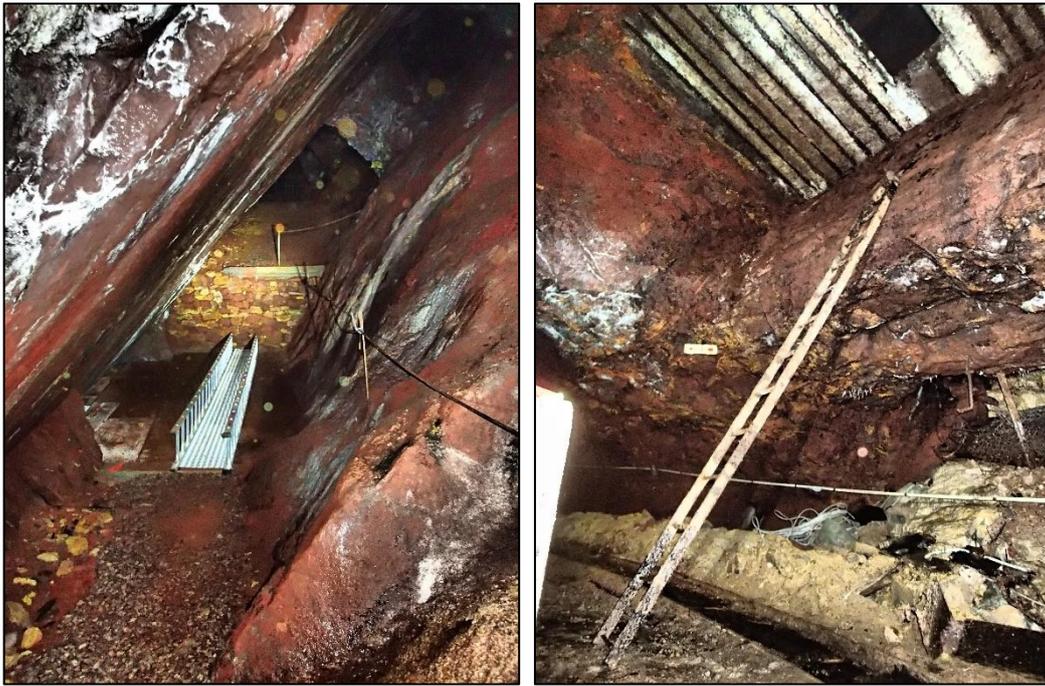
Cependant, comme pour le flanc nord, des traces de passage de visiteurs ont été observées au fond. L'échelle en aluminium de la cote 505 a disparu et celle de la cote 3765 a été déplacée (Figures 13). De plus, un cadenas a été posé sur le tampon du puits D10 (Figure 14).

Figure 13 : Échelle disparue cote 505 (gauche) et échelle déplacée cote 3765 (droite).

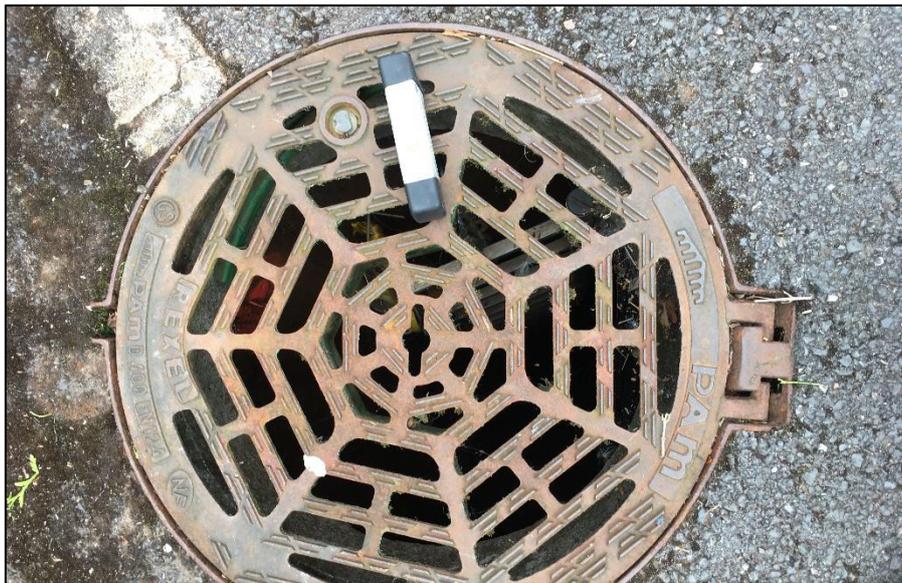
Le témoignage de certains riverains confirme que des personnes entrent dans la mine par les puits d'accès D10 à May-sur-Orne et D15 à Fontenay-Le-Marmion. La gendarmerie de Bretteville sur Laize en a été informée.

Figure 14 : Puits D10 avec chaîne et cadenas verrouillant le tampon.

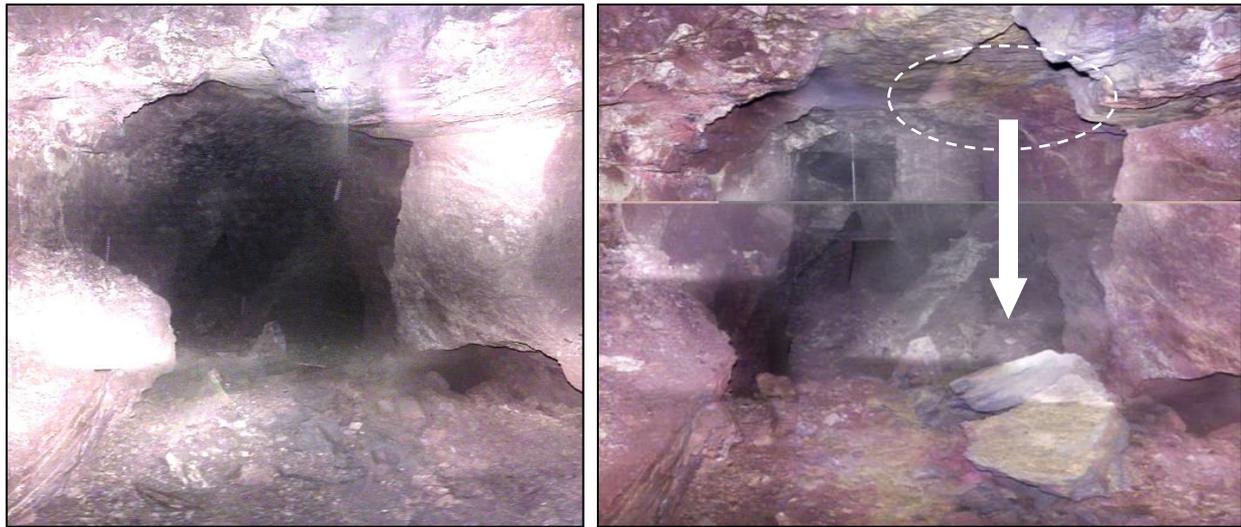
Lors de cette inspection, il a été observé une évolution notable, avec la chute de 2 blocs décimétriques à la cote 1015 (Figure 15).

Figure 15 : Cote 1015 en 2019 (gauche) et en 2021 (droite).

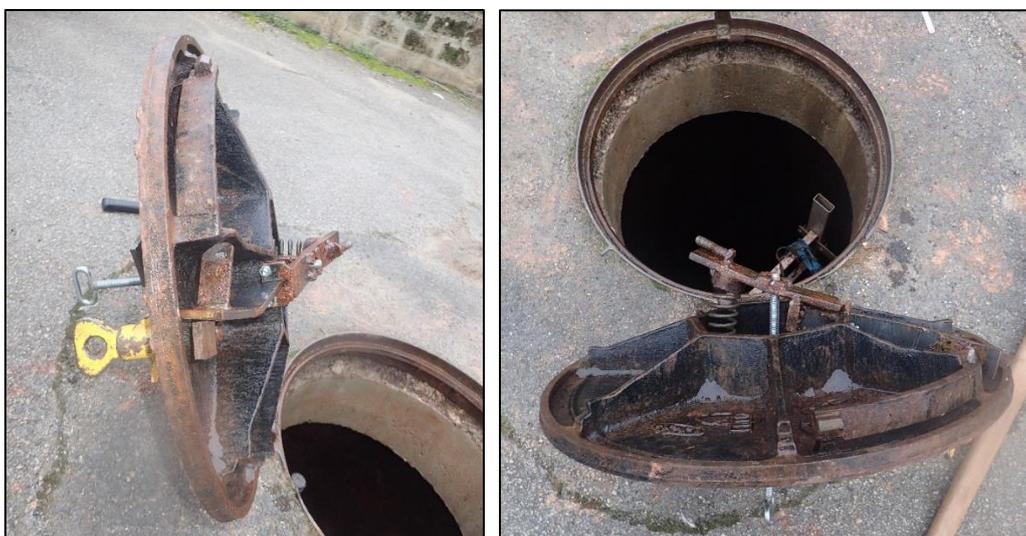
Figure 16 : Renforcement du verrouillage sur le tampon du puits D15.

Le verrouillage des tampons fonte qui équipent quatre puits d'accès, a été renforcé suite aux effractions qui ont eu lieu les deux dernières années. C'est un entrepreneur local qui a modifié le système de verrouillage sur les tampons des puits D10; D15 ; D24 et D27 (Figure 16).

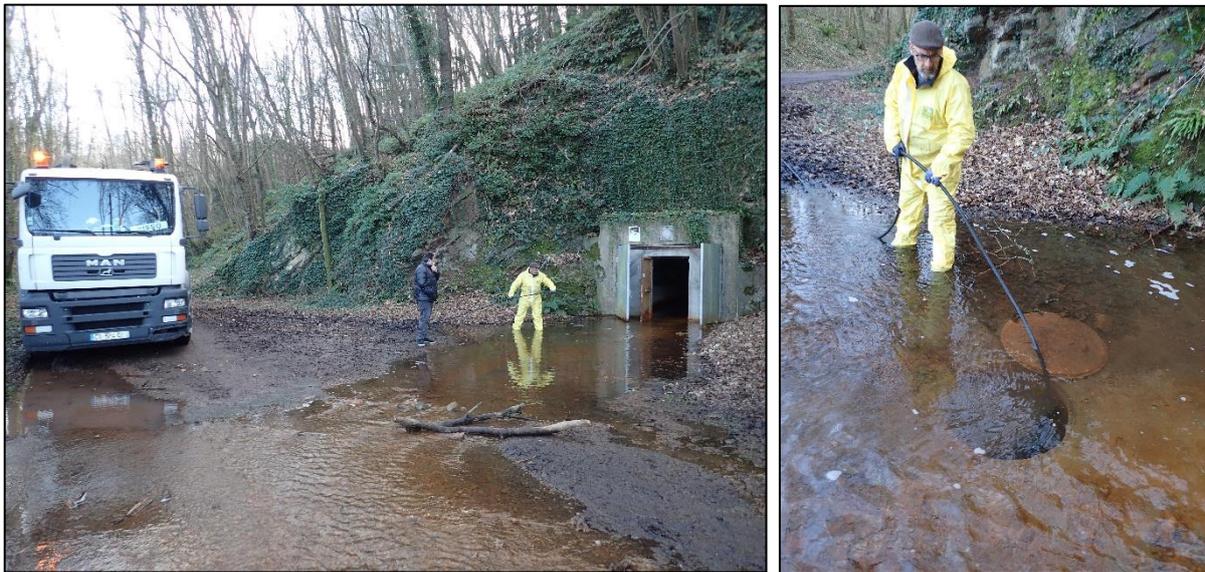
En janvier 2021 la mairie de May-sur-Orne signalait à la DREAL Normandie la présence d'eau sur le chemin pédestre qui longe l'Orne, au niveau de l'entrée de la galerie du flanc sud. L'eau provenant de nappes perchées, s'écoule dans la galerie de niveau 1, puis se jette dans l'Orne, au travers d'une canalisation de quarante mètres qui passe sous le chemin. L'UTAM CO a été informée du désordre et a proposé le passage d'une caméra dans la canalisation de l'exutoire en période de basses eaux afin de déterminer la cause du débordement. Les images enregistrées le 10 juin 2021 montrent un important étranglement de la canalisation, qui réduit fortement sa capacité à écouler la totalité du débit de l'eau issue de la galerie, en période de hautes eaux.

Figure 17 : Hydrocurage de la canalisation du flanc sud.

La première solution pour résoudre le problème a été d'effectuer l'hydrocurage de la canalisation (Figure 17). Cette opération a été effectuée en janvier 2022, sans résultat puisque le problème persiste. La canalisation sera donc remplacée sur toute sa longueur en période d'étiage de l'Orne entre août et septembre 2022.
