Surveillance et prévention des risques miniers des galeries du synclinal de May-sur-Orne en 2022

Rapport final

BRGM/RP-72410-FR

Version 0 du 4 janvier 2023

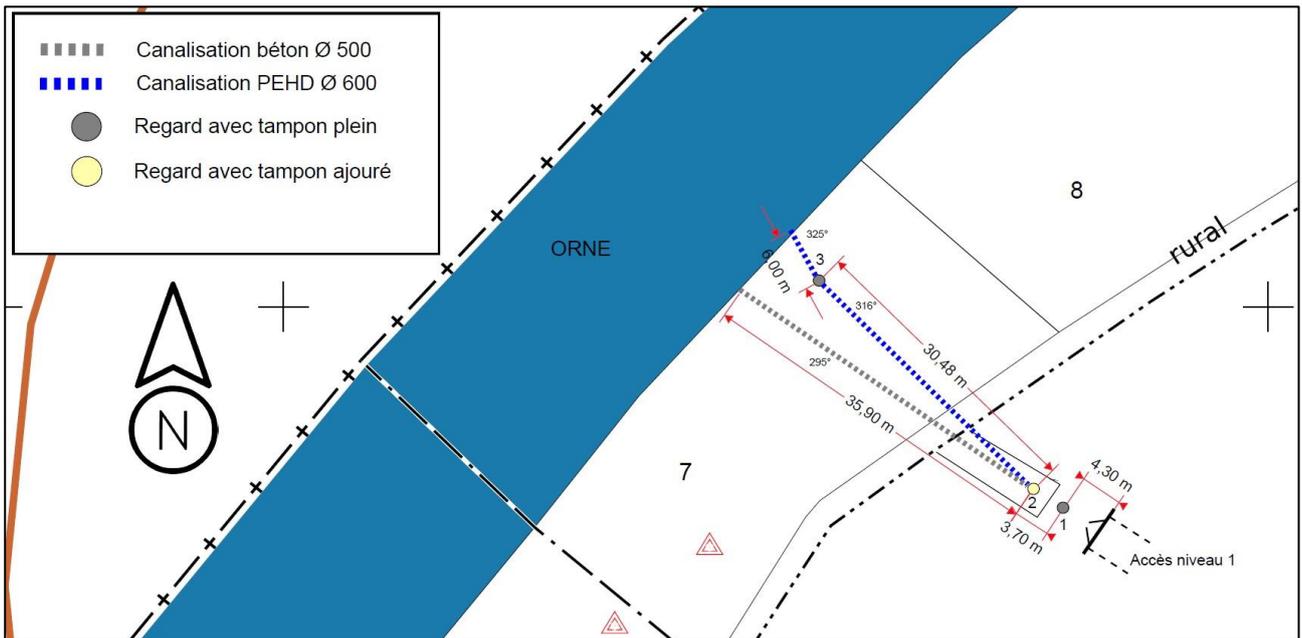
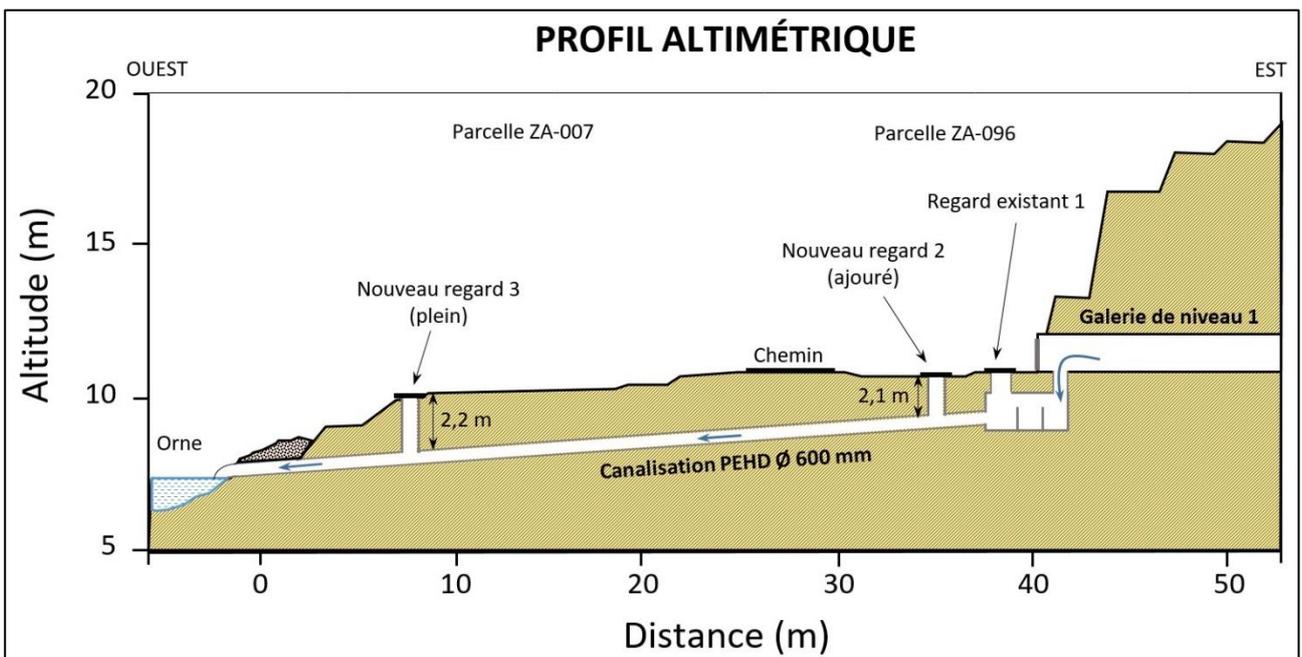
Figure 10 : Vue en plan et en coupe des travaux réalisés sur l'exutoire du flanc sud.

Suite à l'obstruction de l'ancienne canalisation en béton de l'exutoire du flanc sud, des travaux de remplacement par une nouvelle canalisation PEHD ont eu lieu en août 2022.

L'ancienne canalisation en béton de l'exutoire du flanc sud, qui était partiellement obstruée, a été remplacée par une canalisation PEHD² lors de travaux qui ont eu lieu du 22 au 26 août 2022.

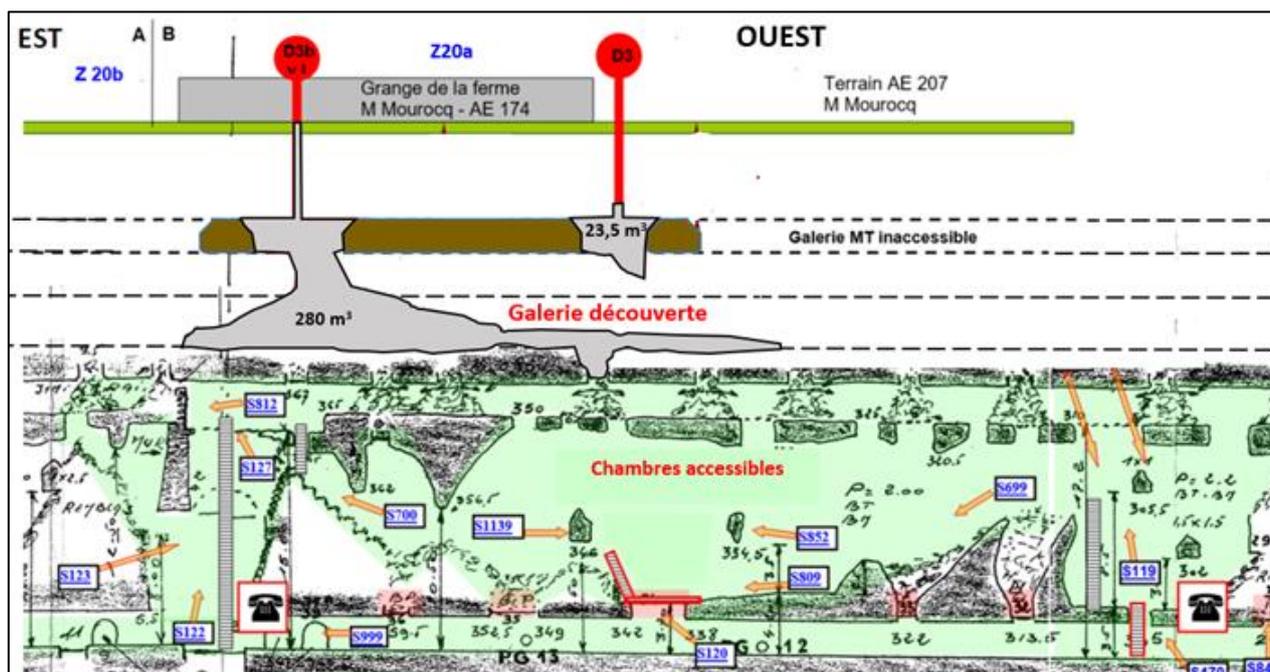
Figure 11 : Vue en coupe des travaux de comblement réalisés au droit de la zone 20a.

En octobre 2022, la réalisation de deux sondages de reconnaissance, a permis de découvrir une portion de galerie "intermédiaire" qui n'était pas représentée sur les plans de la mine disponibles. Les vides identifiés ont été comblés entre octobre et novembre 2022. L'ensemble des vides miniers situés au droit de la zone 20a (Figure 11), a ainsi été comblé intégralement avec 303,5 m³ de coulis entre juin 2021 et novembre 2022 (BRGM/RP-72316-FR).

Les travaux de comblement de deux cavités situées à très faible profondeur (5 à 6 m), au droit de la zone 20a, ont débuté en juin 2021 et se sont achevés en novembre 2022. La cavité située au droit du forage D03 a été comblée intégralement en juin 2021. La seconde cavité, située au droit du forage D03bis, n'a été que partiellement comblée suite à la perte de coulis au travers d'une trémie.

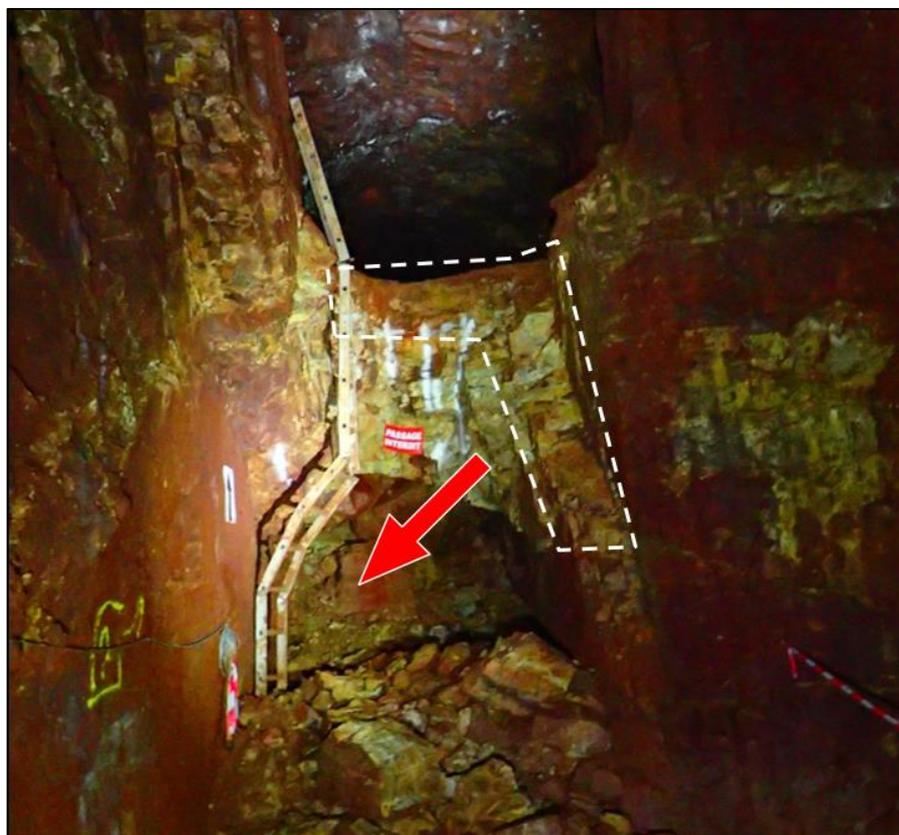
La chute d'un bloc métrique constaté à la cote 1175 du flanc nord, a occasionné la destruction d'une échelle qui permettait d'accéder à la zone 15a (Figure 12). L'accès à cette zone pourrait être rétabli en remplaçant l'échelle, cependant, le risque d'évolution de la dégradation n'est pas exclu. Un sondage dénommé C05 a été réalisé sur zone en 2010 (rapport BRGM/RP-58275-FR). Il permettrait la surveillance instrumentée de la cavité située au droit de la zone 15a, dont les enjeux de surface ont par ailleurs été déconstruits en 2016 (rapport BRGM/RP-67577-FR).

Figure 12 : Chute de bloc à la cote 1175.

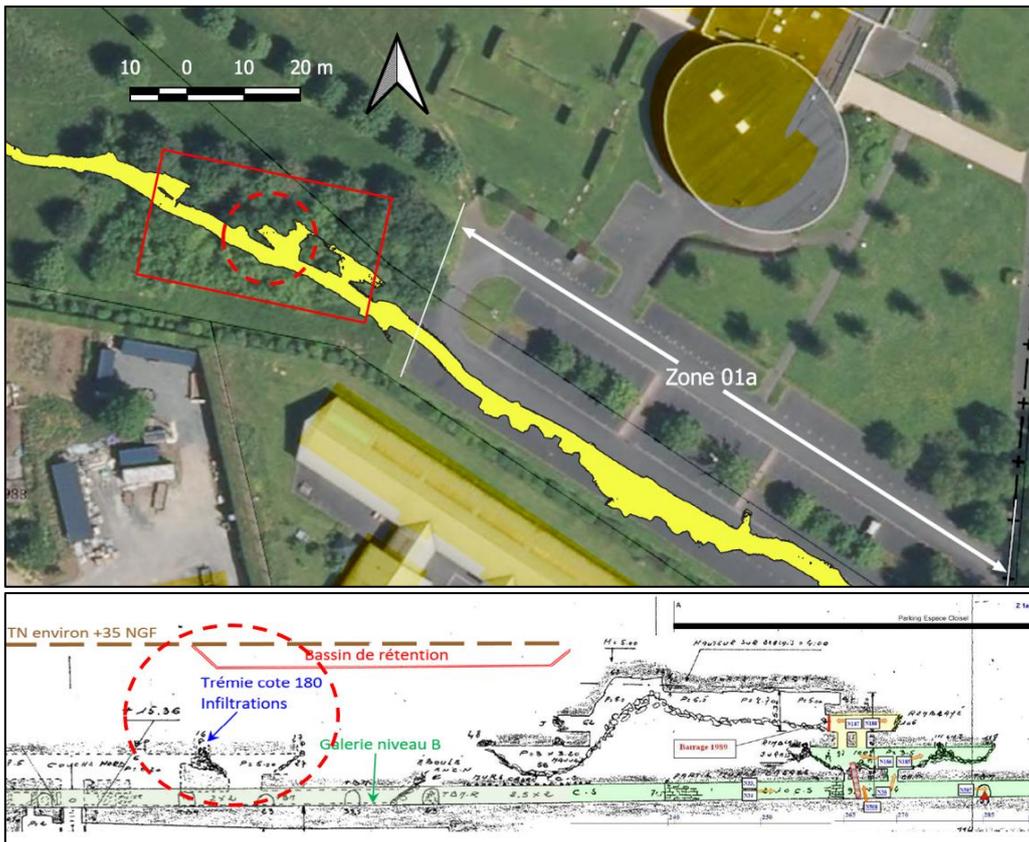
- cote 180, limite ouest de la zone 1a, ravinement par des eaux d'infiltration (Figure 13) ;
- cote 530, en zone 3, ancien éboulement à proximité d'une habitation (Figure 14) ;
- cote 970, extrémité ouest de la zone 10a, en évolution depuis 2008 (Figure 15).

Figure 13 : Flanc nord, cote 180, limite ouest de la zone 1a, ravinement par eaux d'infiltration.

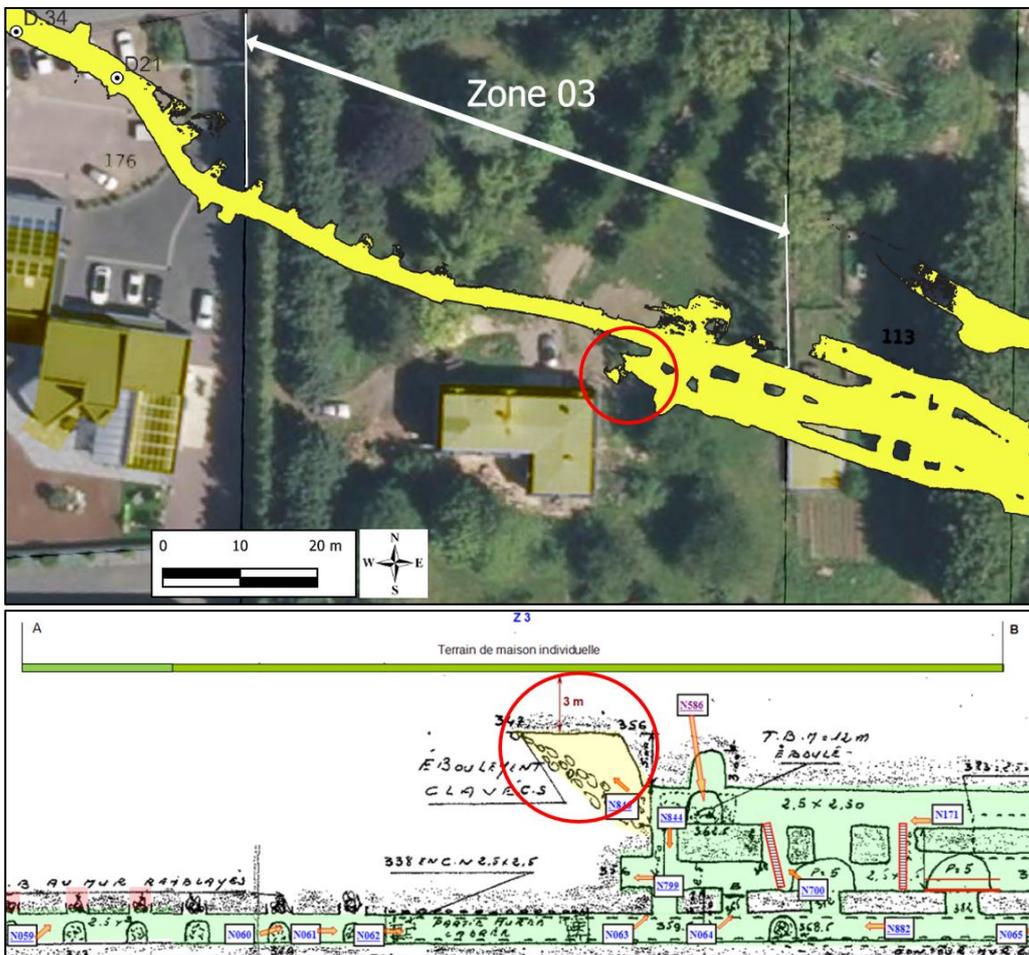
Figure 14 : Flanc nord, cote 530, en zone 3, ancien éboulement à proximité d'une habitation.

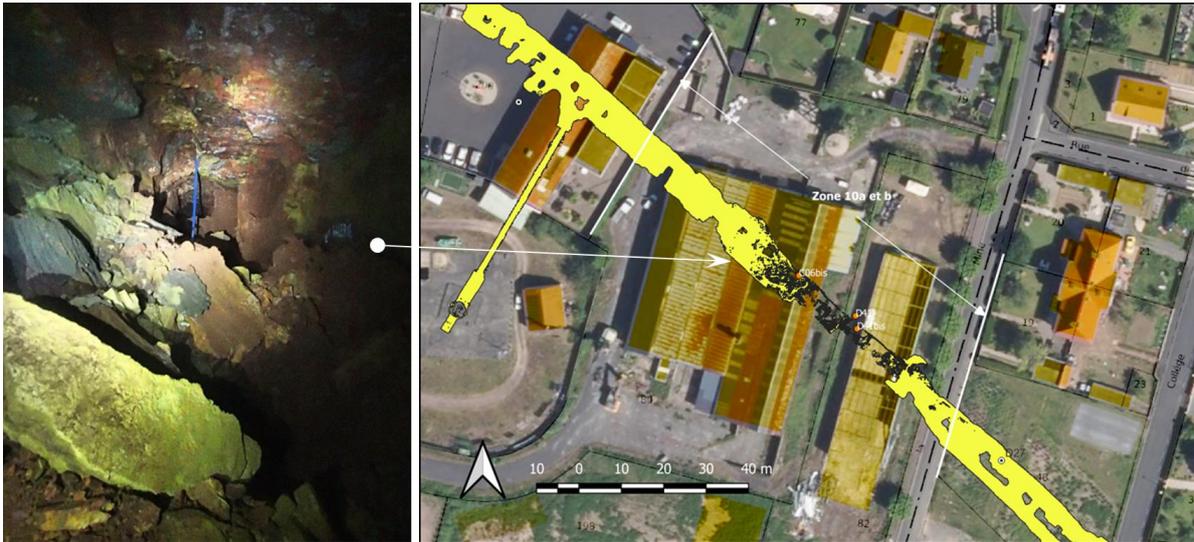
Figure 15 : Flanc nord, cote 970, zone 10 en évolution depuis 2009.

Concernant la zone 10, les dégradations notables se poursuivent avec de petites chutes de blocs et l'évolution des fissurations dans le pilier de la cote 1040-1045.

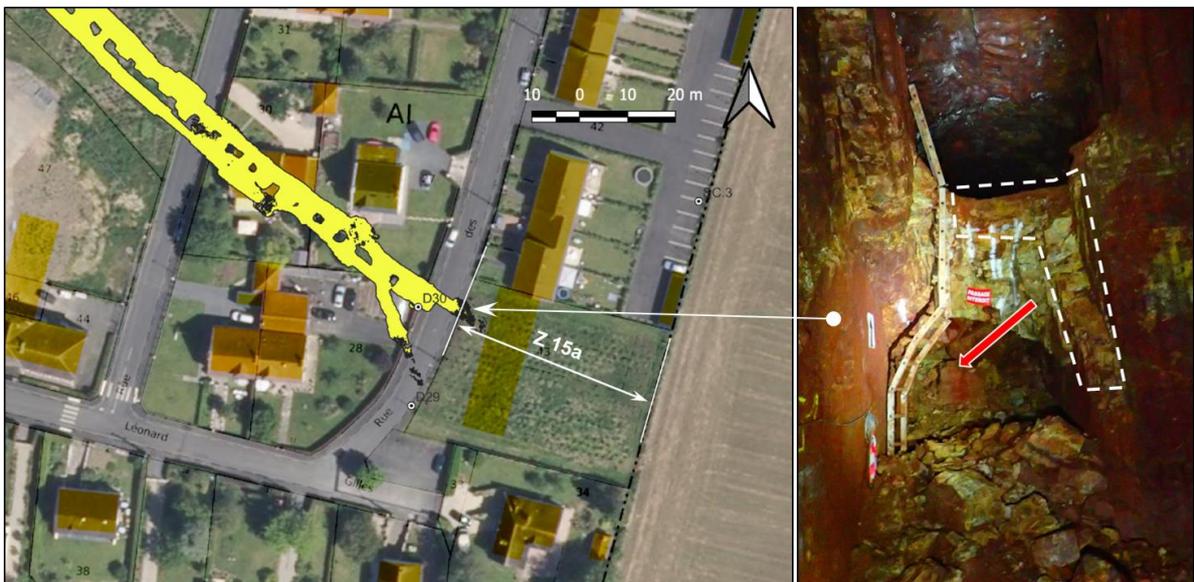
- cote 1040/1045, extrémité est de la zone 10, dégradation du mur / sole / pilier ;
- cote 1175, accès à la zone 15a, destruction d'une échelle suite à la ruine d'un pilier avec la chute d'un bloc métrique (Figures 12 et 16).

Figure 16 : Flanc nord, cote 1175, accès à la zone 15a, chute d'un bloc métrique.

Courant 2022, en plus de la zone 10, une évolution notable des dégradations a été relevée sur le pilier de la cote 1175 du flanc nord du synclinal de May-sur-Orne (en limite zone 14/zone 15a). Aucune évolution notable n'a été relevée sur le flanc sud.

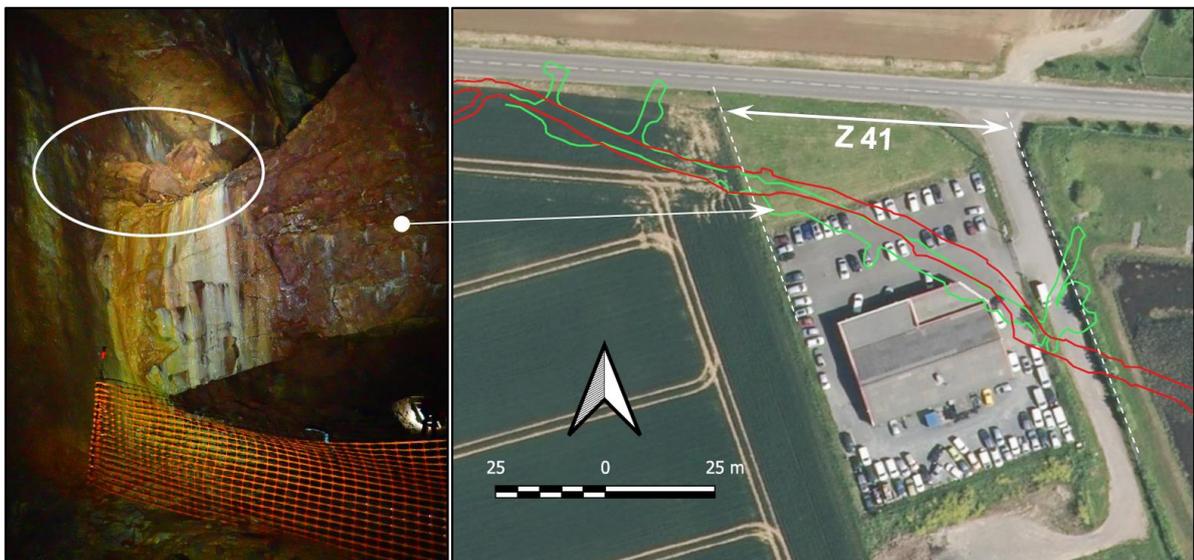
Aucune évolution notable de dégradation n'a été observée sur le flanc sud en dehors d'une petite chute de blocs en zone 41, à la cote 3490 (Figure 17).

Figure 17 : Flanc sud, cote 3490, chute de blocs en zone 41.

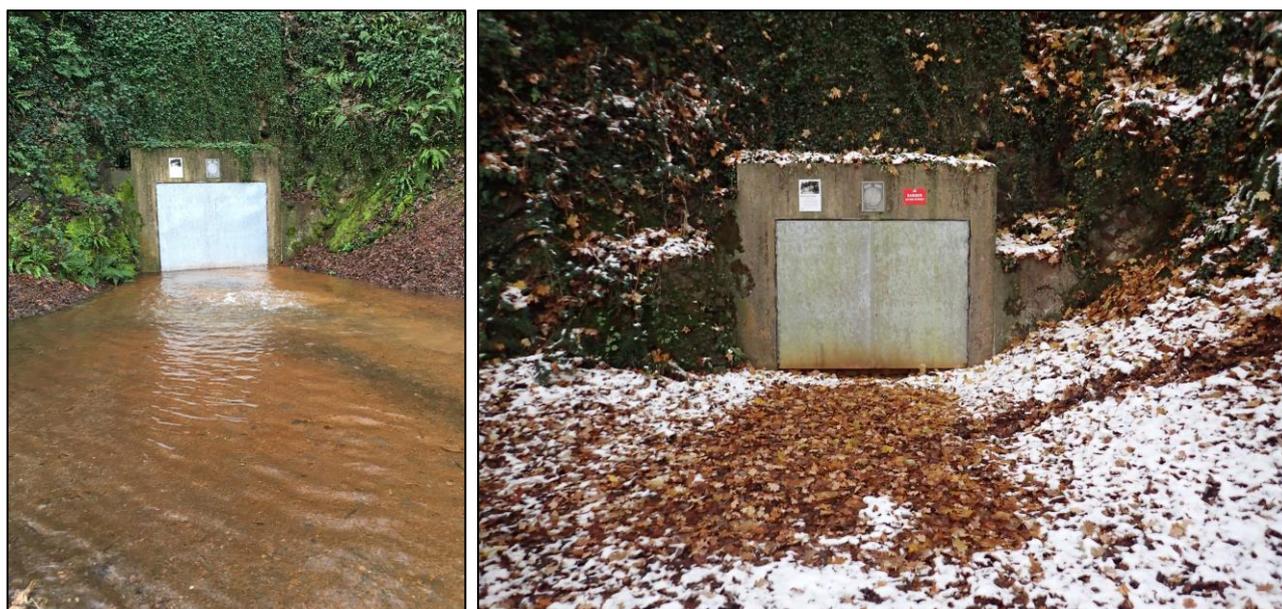
Depuis que les travaux de remplacement de la canalisation ont été effectués, l'eau s'écoule librement vers l'Orne et aucun débordement n'a été signalé à ce jour (Figure 18).

Figure 18 : Exutoire du flanc sud en décembre 2021 (gauche) et décembre 2022 (droite).

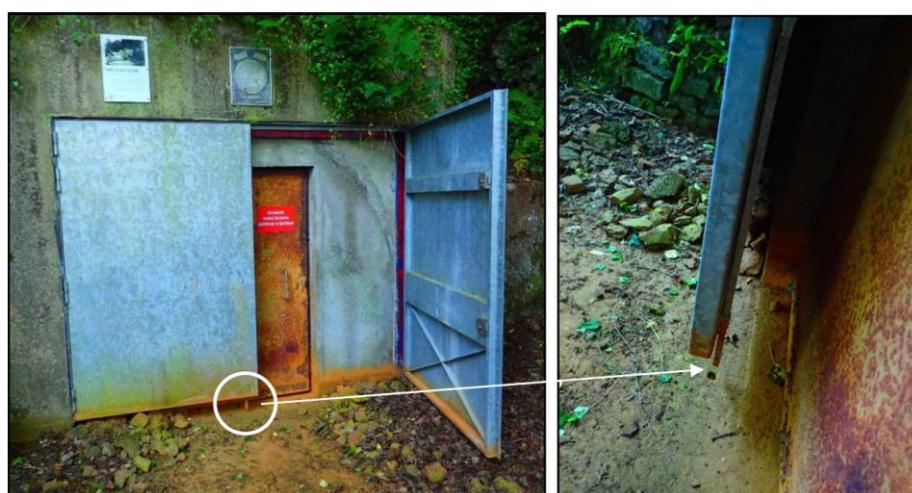
Sur la porte d'accès au flanc sud, la tringle de verrouillage de la porte principale a été sciée dans sa partie inférieure (Figure 19). Cette dégradation a eu lieu entre le 23 mai 2022, date du précédent passage devant l'ouvrage et le 1^{er} juin 2022. La porte reste cependant verrouillée en 2 points (haut et milieu). La réparation de la tringle est programmée courant 2023.

Figure 19 : Tringle de verrouillage sciée sur la porte d'accès au flanc sud.

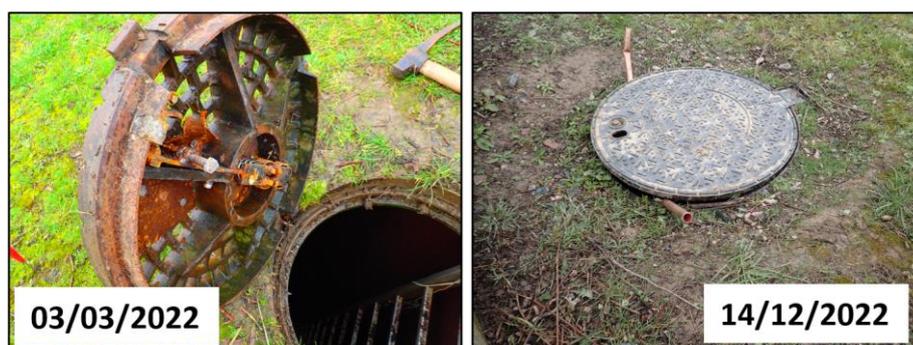
En décembre 2021, sur le flanc nord, le tampon ajouré du puits D27 a été équipé d'un verrou renforcé. Le 3 mars 2022 l'UTAM CO a constaté que le verrou a été forcé et détruit. Le tampon ajouré a été remplacé par un tampon plein équipé d'une fermeture sécurisée le 22 avril 2022. Le 14 décembre 2022, il a été constaté que le tampon du puits D27 a été ouvert et maintenu dans cette position à l'aide d'un tube en cuivre provenant du chantier de construction voisin (Figure 20). Le DPSM a inspecté la galerie entre les zones 11 à 15, qui sont accessibles par ce puits, pour vérifier l'absence d'individus dans la mine, puis a refermé le tampon, après avoir resserré la vis du loquet. L'élaboration d'une nouvelle solution pour verrouiller efficacement le tampon est en cours.

Figure 20 : Effractions sur le puits d'accès D27.
