**Bassin ferrifère de May-sur-Orne (14)
Synthèse de l'évaluation et de la cartographie
des aléas « mouvements de terrain » liés à
l'ancienne activité minière
Edition par commune**

RAPPORT W 2016/003DE - 16BNO22020

Date : 26/05/2016

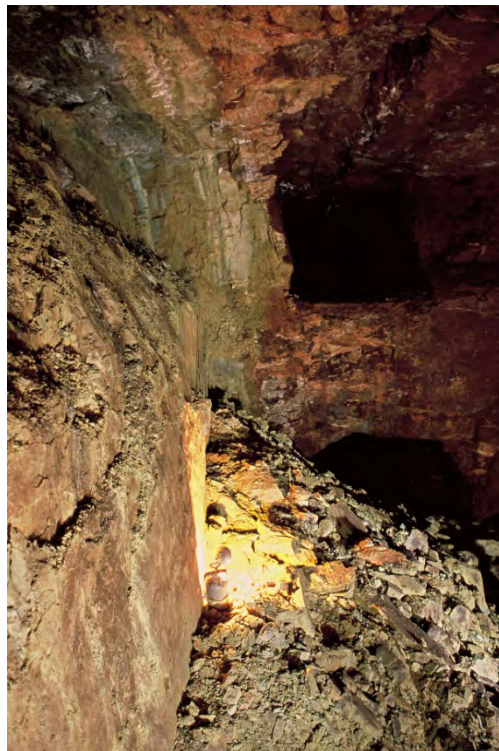
Le toit et le mur (schistes et grès) de la formation sont, localement, très altérés (avec des matériaux très argilisés observés au mur de l'exploitation à l'extrémité est de Saint-Martin-de-Fontenay – figure 14). Plusieurs ruptures de ces parements, mentionnées sur les plans GEOMINES, ont effectivement été observées. Leur ampleur est variable : de quelques mètres cubes localement à plusieurs centaines de mètres cubes (Saint-Martin-de-Fontenay, à l'est de la rue des Jardins).

*Figure 14 : Glissement de matériau argilisé au mur de la couche (St-Martin-de-Fontenay).
Photographie D. Butaeye*

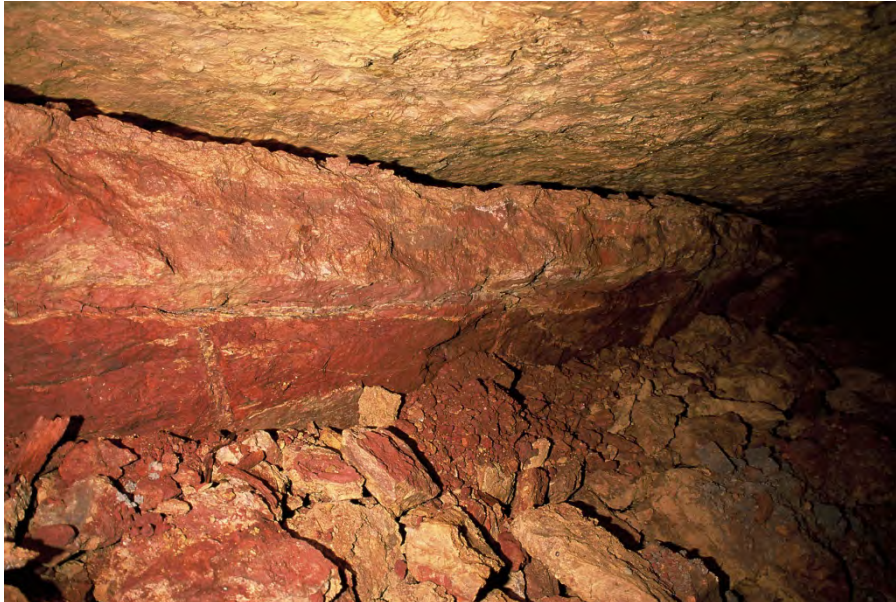
Sur ce flanc l'altération du minerai, du mur et du toit n'a été observée que dans les vingt premiers mètres des travaux sous la dalle jurassique. Le toit et le mur de la couche ont été notés comme étant beaucoup plus dégradés à l'est de la zone investiguée, sous Fontenay-le-Marmion. Par ailleurs, il a été très clairement observé, à May-sur-Orne, un fléchissement du toit de la couche se traduisant par un décollement « en coin » au contact du calcaire (cf. figure 15).

*Figure 15 : Décollement du toit de la couche au contact du calcaire (May-sur-Orne).
Photographie D. Butaeye*

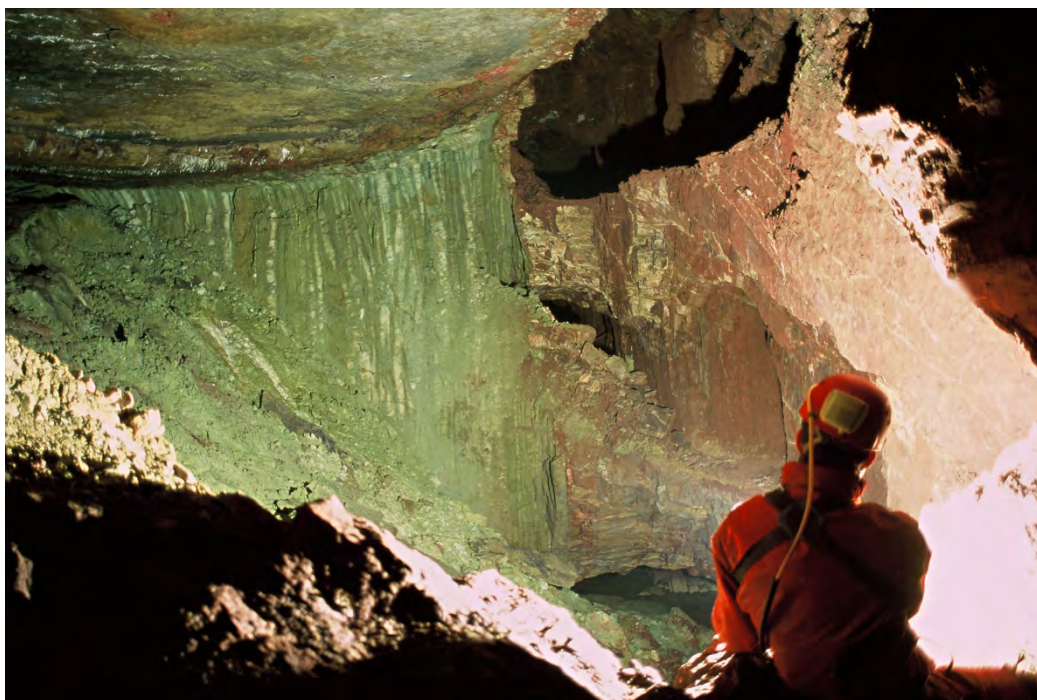
Le niveau B repose sur un intercalaire de minerai, d'épaisseur variable (2 à 4 m), régulièrement percé de communications avec les niveaux inférieurs qui sont aujourd'hui noyés. Cet intercalaire est localement dégradé, notamment dans le secteur de l'ancien collège de Saint-Martin-de-Fontenay où l'on observe des percements de cette dalle de minerai. En 2009, la surveillance en souterrain a montré une évolution de ces dégradations des exploitations sous l'ancien collège désaffecté de Saint-André-sur-Orne. La sole de la branche nord de la galerie de niveau B, dédoublée à cet endroit, montrait des signes d'instabilité (soufflage et effondrement partiel). Les piliers de minerai horizontaux de soutènement des parements des chambres au-dessus de la galerie commençaient à s'écailler. Les observations dans les mois qui suivirent confirmaient l'évolution de la dégradation. La sole de la galerie et les piliers horizontaux apparaissaient de plus en plus en ruine, traduisant le flambage du mur géologique des travaux miniers faillé à cet endroit et constitué, derrière les 0,5 m de minerai laissé en place, par les argiles vertes. C'est le même phénomène qui est observé à un stade plus avancé (et à évolution lente aujourd'hui) au niveau de l'éboulement de 1918 (cf. figure 16 au § 7.4.2).

Une partie de l'ancien éboulement de 1918, observée à l'extrémité est du bourg de Saint-Martin-de-Fontenay, traduit bien ce mécanisme : les bancs du mur se sont rompus en grand, en glissant dans les niveaux inférieurs ennoyés et en emportant les trois niveaux de galeries supérieures par rupture des intercalaires. La cavité résiduelle a une hauteur de 12 à 15 m de hauteur pour une portée au toit de la dalle calcaire de même dimension, son volume atteignant plusieurs milliers de mètres cubes (cf. figure 16). Ce même mécanisme est actuellement observable et surveillé à une centaine de mètres au nord-ouest de l'éboulement de 1918, sous l'ancien collège désaffecté de Saint-André-sur-Orne.

*Figure 16 : zone de glissement majeur du mur (St-Martin-de-Fontenay).
Photographie D. Butaeye*
