**Concessions de fer de Jurques, Ondefontaine  
et Mont-Pinçon (14)  
Synthèse de l'étude de risques liés à  
l'effondrement localisé  
Révision de la cartographie des aléas des  
communes de Plessis-Grimoult et Campandré-  
Valcongrain**

**RAPPORT W2018/008DE – 19BNO36030**

Date: 29/01/2019

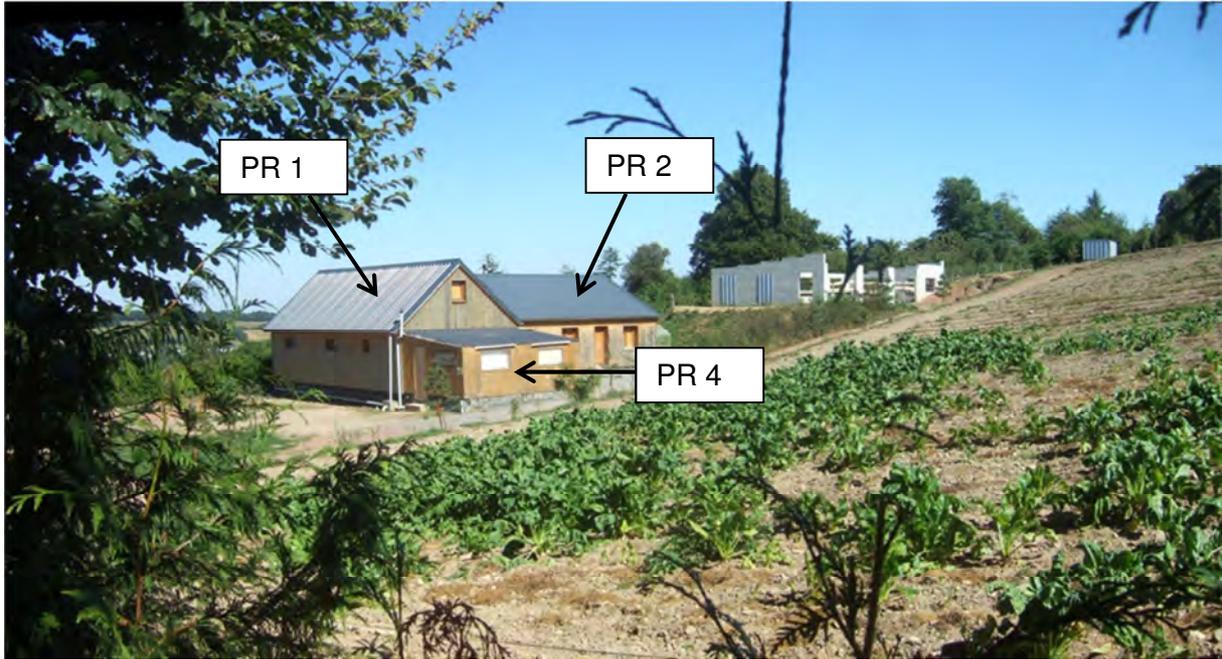
**Figure 2 : Vue des bâtiments de l'habitation Place Royale**

Le bâtiment PR 4 correspond à une petite « extension » (entrée ?) d'une habitation dont le corps principal divisé en deux parties (PR 1 et PR 2) a été évalué en risque potentiel de niveau faible (cf. figure 2). Cette « extension », vulnérable au phénomène d'effondrement localisé, est concerné par l'aléa de niveau moyen retenue sur la tête de la descenderie de recherche n°3 dont l'incertitude de localisation a été sécuritairement évaluée à 30 m (cf. figure 3). Seul l'angle nord-est de « l'extension » est situé dans l'emprise de la zone d'aléa. Le rapport entre la surface du bâtiment en aléa et celle en dehors de l'aléa étant inférieur à 0,2, sa vulnérabilité est réévaluée à un niveau faible. Pour cette raison, le risque du bâtiment PR 4 est nouvellement qualifié à un niveau faible.

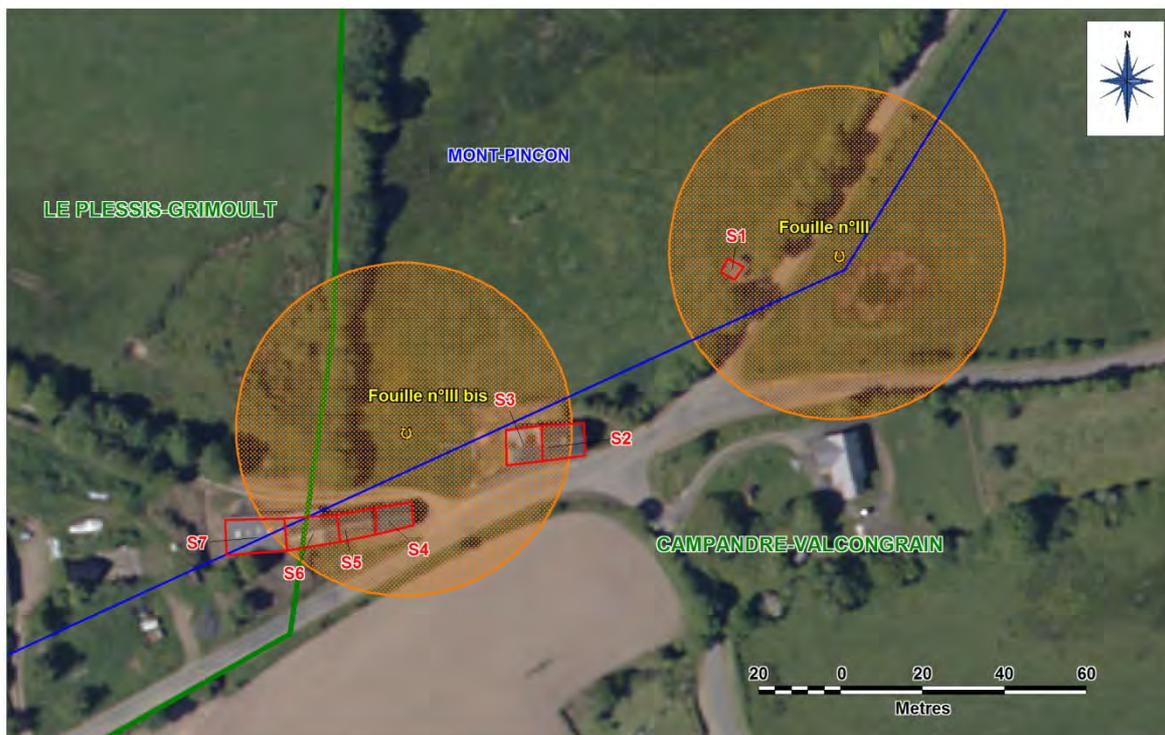
**Figure 4 : Localisation des bâtiments en fonction de l'aléa effondrement localisé de niveau moyen retenu sur les deux anciens sites de recherches de la Seinière**

Sur le secteur des bâtiments S2, S4 et S5 au lieu-dit de la Seinière situé à l'extrémité est de la concession de Mont-Pinçon, un aléa effondrement localisé de niveau moyen a été retenu sur deux anciens sites de recherches (cf. figure 4). Selon les données disponibles lors de l'EDA de 2013, ces recherches étaient réalisées par puits et fouilles dont la profondeur allait de 4 à 7 mètres (cf. [1]).

Compte tenu de ces éléments, la prédisposition au phénomène d'effondrement localisé sur les deux sites des fouilles de Seinière est nouvellement qualifiée de nulle. Ainsi, tout risque lié à un phénomène d'effondrement localisé est écarté pour l'ensemble des enjeux de ce secteur dont les bâtiments S2, S4 et S5.

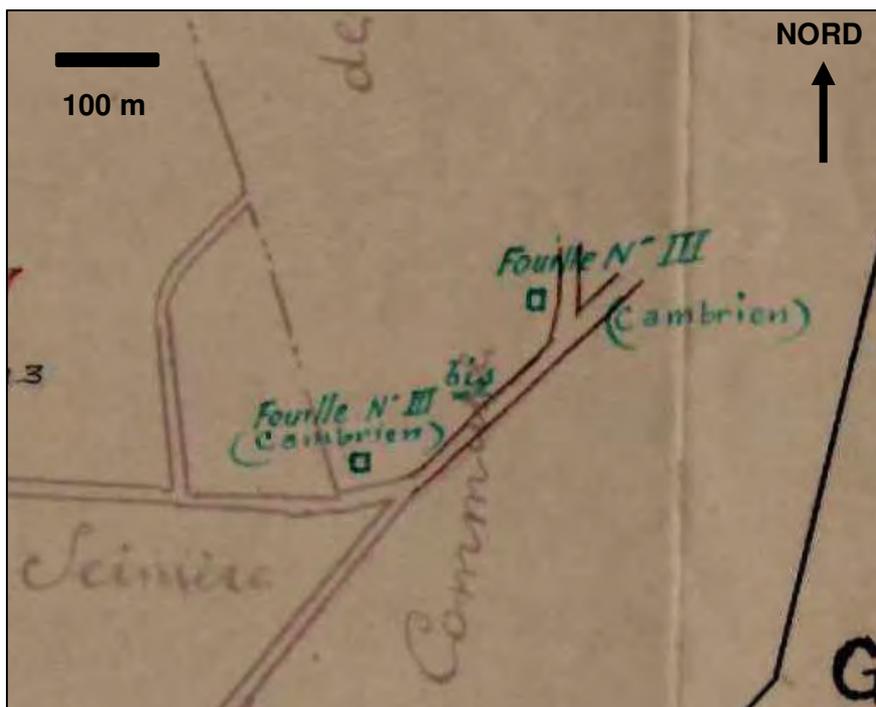
Figure 5 : Localisation des recherches du secteur de la Seinière - Extrait du plan de la concession de Mont-Pinçon de 1938

Dans le cadre de la phase 1 de l'EDR, des compléments informatifs ont été réalisés. L'examen approfondi des archives consultées lors des EDA de 2013 ont permis de retrouver des documents relatifs au secteur de la Seinière. Il s'agit d'un plan à l'échelle du 1/5 000 cartographiant les travaux miniers de recherches effectuées en 1938 sur cette concession (cf. annexe 1 et figure 5). Ce plan est complété par un document des Services des Mines daté du 04 juillet 1939 où ces travaux de recherches y sont décrits (cf. annexe 2 et figure 6).

Selon ces documents, les recherches menées sur ces deux sites (nommées fouilles n°III et IIIbis) correspondent à des fouilles qui n'ont pas reconnues de couches minéralisées en fer (Cambrien stérile). En l'absence de couche minéralisée reconnue dès l'affleurement, il est probable que ces fouilles n'aient été réalisées que par grattages superficiels en comparaison des autres recherches menées ailleurs et plus en profondeur (4 à 7 m) qui ont rencontré du minéral.

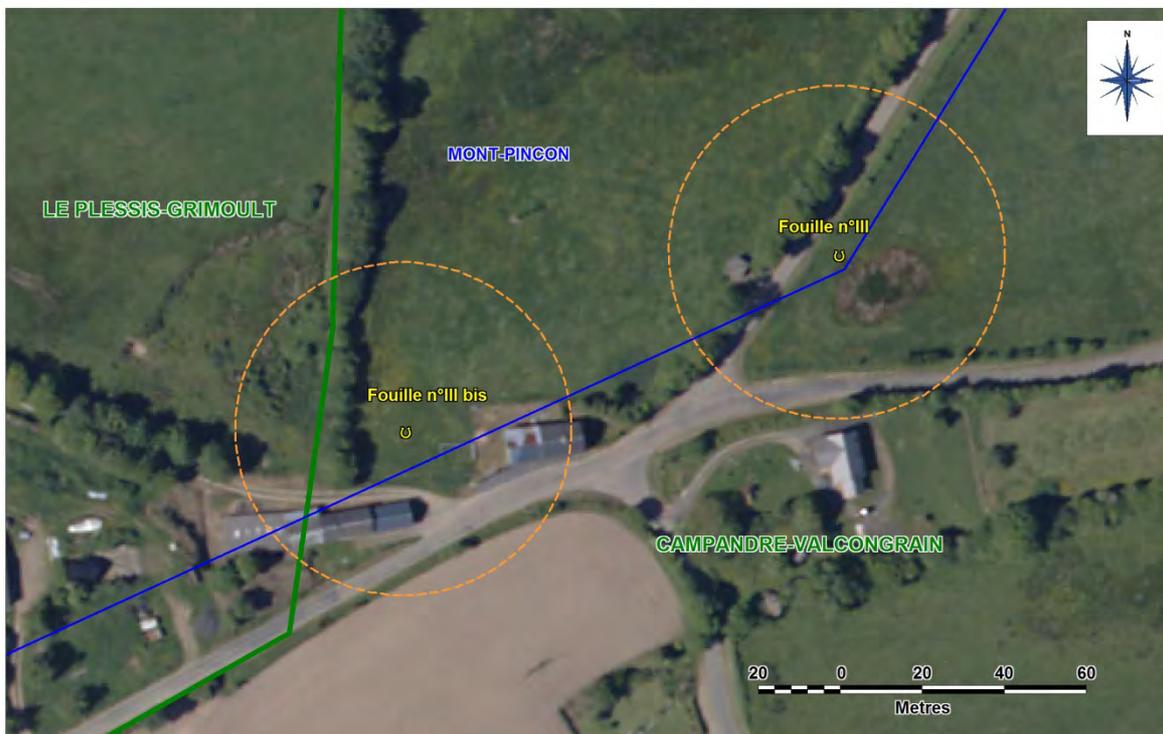
**Figure 7 : Cartographie révisée de l'aléa effondrement localisé du secteur de la Seinière sur les communes de Campandre-Valcongrain et de Le Plessis-Grimoult - sur fond de BD ORTHO® de l'IGN (PVA de 2009) (en pointillés oranges : ancien zonage de l'aléa effondrement localisé moyen)**

Dans le cas présent, l'analyse des documents nouvellement disponibles sur le secteur de la Seinière a montré que les recherches menées par fouilles à l'origine de l'aléa effondrement localisé de niveau moyen n'ont consisté qu'en des grattages superficiels dont la prédisposition au phénomène d'effondrement localisé est nulle.

Ces éléments conduisent à supprimer l'aléa effondrement localisé relatif aux deux sites de fouilles du secteur de Seinière (cf. figure 7). Les points relatifs à des fouilles sont conservés sur la carte informative pour mémoire.
