Bassin ferrifère de La Ferrière-aux-Etangs

Etude préliminaire à la réalisation d'un Plan de Prévention des Risques Miniers sur le territoire des concessions de La Ferrière-aux-Etangs et de Mont-en-Gérôme

> Phase informative et évaluation des aléas « mouvement de terrain »

7 JANVIER 2005

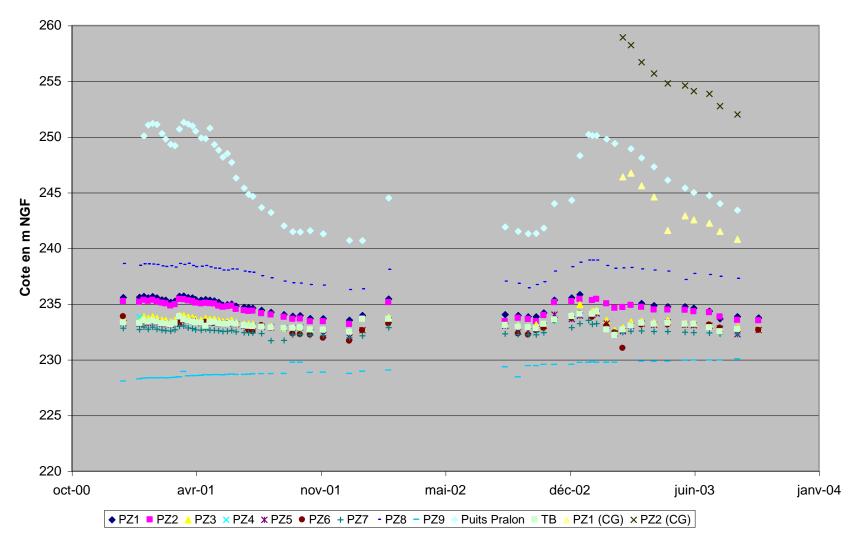
Le contexte hydrogéologique a fait l'objet d'une attention particulière dans l'environnement du TB 220 (secteur du Gué Plat), à la suite des nombreux désordres qui l'ont affecté (fontis) et aux nuisances associées (inondations) ([11], [19], [20]). On dispose notamment, dans ce secteur, d'informations sur les niveaux piézométriques grâce à deux piézomètres réalisés par le Conseil Général de l'Orne, directement dans les travaux miniers et dans la formation des schistes du Pissot, et 7 réalisés par la DRIRE Basse Normandie dans les schistes briovériens. La position des piézomètres ainsi que les résultats de leur suivi pendant la période 2000-2003 sont présentés respectivement en figures 8 et 9.

Figure 9 : Suivi piézométrique dans le secteur du Gué Plat de décembre 2000 à octobre 2003 [11]. PZ1 à PZ9 piézomètres dans les schistes briovériens. PZ1 dans les schistes du Pissot. PZ2 dans les travaux miniers.

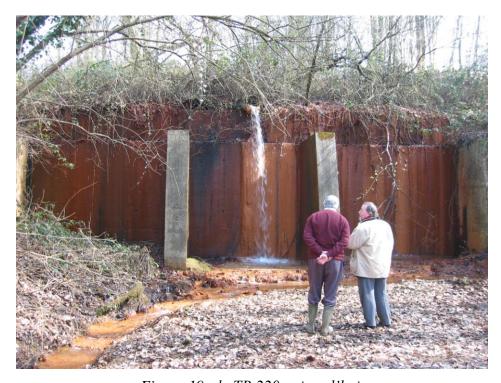
Les nombreux événements en surface, occasionnés par cet ouvrage (fontis, débourrage) et les nuisances associées (inondations récurrentes dans son environnement) sont décrits dans le chapitre 4. Les travaux de fermeture du TB, effectués à plusieurs époques, ont été conditionnés par les désordres qui l'ont affecté. Certaines ambiguïtés concernant la réalisation effective de certains traitements ont pu être en partie levées à la suite de travaux de reconnaissance effectués par GEODERIS en 2003 et 2004. La connaissance actuelle des travaux de fermeture effectivement réalisés à l'orifice du TB est résumée en figure 19 bis :

Figure 19: le TB 220 aujourd'hui.

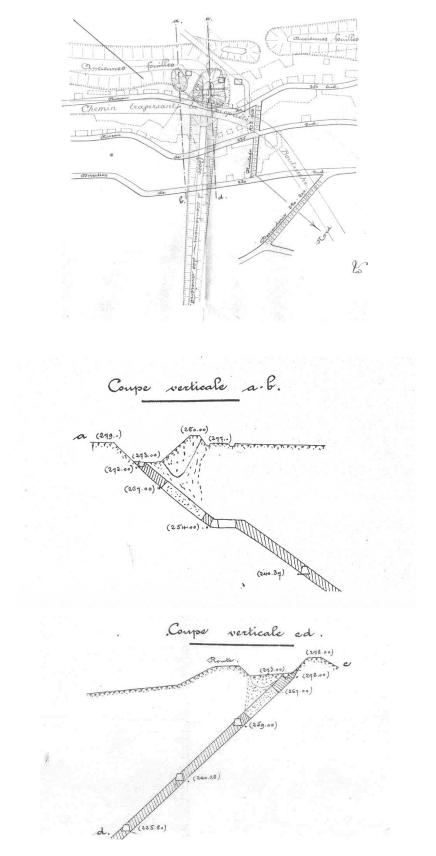
Les documents très détaillés (plans et coupes, voir figure 21) des deux effondrements survenus en 1906, à proximité d'une ancienne fouille, permettent de les classer sans ambiguïté dans les phénomènes ayant pour origine la rupture du toit d'une chambre.

L'origine de ce type de phénomène est la rupture du toit des chambres d'exploitation (effondrements de 1906) ou d'un pilier (cas probable du fontis de La Fieffe), avec un développement en « remontée de cloche de fontis » sur des hauteurs de recouvrement d'une vingtaine de mètres, exceptionnellement 50 m (tableau 6).

Figure 21 : Effondrements localisés de type fontis par rupture du toit (La Ferrière-aux-Etangs, effondrement de 1906, document d'archives, 1906)

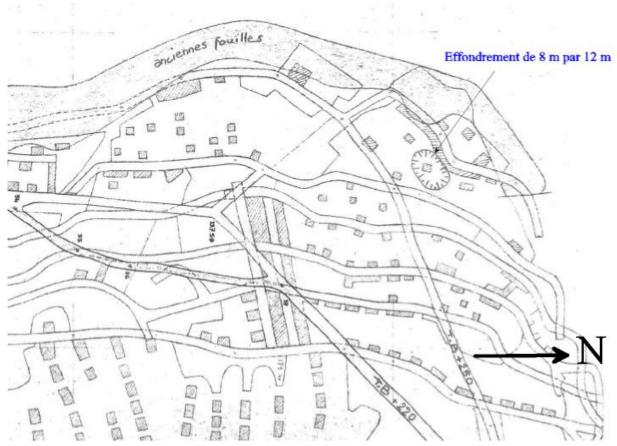
Le cas de l'effondrement de La Fieffe mérite une attention particulière dans la mesure où il constitue le cas d'effondrement le plus important en terme de dimensions et qu'à son occurrence, est associée l'apparition de fractures dans un périmètre étendu. Cet événement est à l'origine du détournement de la route VO n°5 qui était menacée. Les figures 22 à 24 permettent de préciser les dimensions et la position de cet effondrement.

Il semble clair que l'effondrement de la Fieffe trouve son origine dans la rupture d'un pilier et/ou du toit d'une chambre. L'apparition des fissures semble cependant indiquer qu'une surface importante de travaux souterrains, située entre quelques mètres et 140 m de profondeur, se soit éboulée dans les semaines qui suivirent. Dans ce cas, l'éboulement des travaux au fond a occasionné localement, là où les travaux étaient les moins profonds, un effondrement localisé et, à l'aplomb des travaux les plus profonds, un phénomène de type affaissement qui n'aurait été perçu que par les fissures.

Figure 22 : Effondrement de La Fieffe du 8 mai 1974. Position de l'effondrement par rapport aux travaux du fond (plan au 1/1000^{ème})

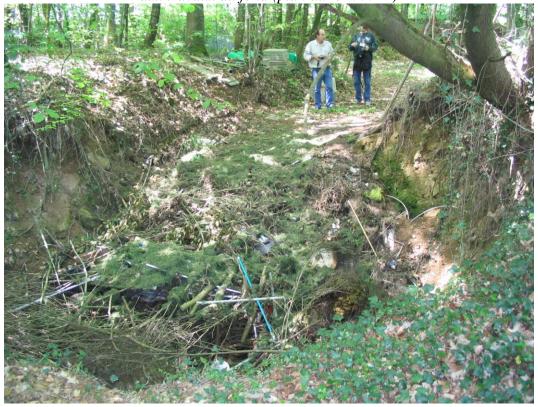
Figure 23 : Effondrement de La Fieffe. Situation actuelle.

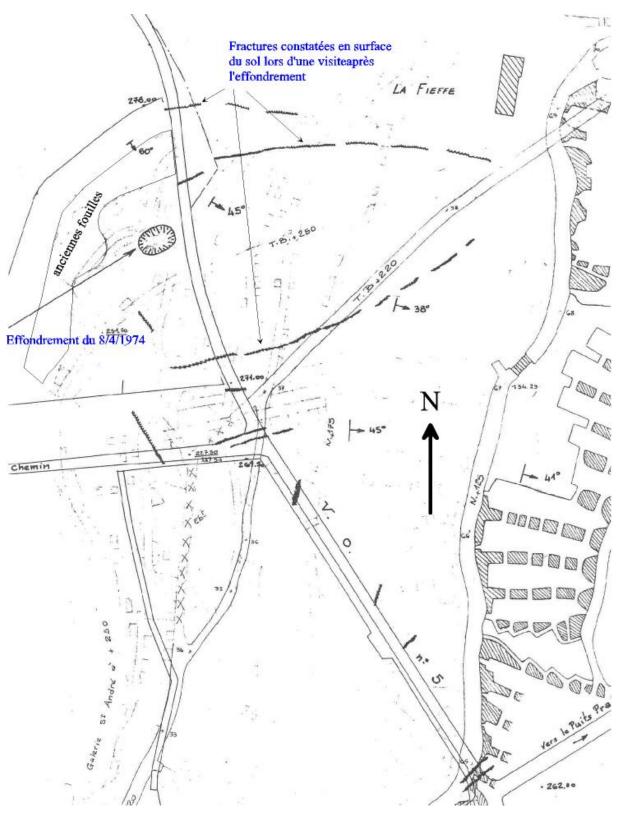
Associé à cet événement, sont apparues progressivement pendant une période de 3 semaines [16], des fissures dont la cartographie est donnée sur la figure 24. Elles s'organisent en deux réseaux. Le plus important, constitué par des linéaments orientés globalement est-ouest, d'une centaine de mètres de longueur, s'étend vers l'est jusqu'à l'aplomb de travaux situés à 140 m de profondeur environ. D'autres fissures, d'extension apparemment plus réduite, ont été repérées sur la route VO n°5 jusqu'à une distance de 200 m de l'effondrement. Au total, l'ensemble de ces fissures s'inscrit dans un périmètre de 2 à 3 ha. Il n'est fait mention, dans aucun écrit, d'affaissement, ou tout du moins de déclivité, de la surface du sol associé à ces événements, ce qui rend difficile l'explication du mécanisme à l'origine de ces événements.

Il est possible aussi qu'une partie des fissures constatées par la suite, en particulier celles situées sur la route soient antérieures et indépendantes des événements en question. Dans ce cas, seules les fissures les plus proches de l'effondrement seraient liées à l'événement. La zone de travaux affectée au fond serait alors plus réduite, les fissures n'étant que la répercussion d'un phénomène dynamique associé à l'effondrement.

Signalons enfin que cette zone de désordres se localise en bordure sud de la faille qui décale et redresse le gisement vers le nord et dont l'orientation est proche de celle du réseau principal de fissures. Cette situation peut être à l'origine de porte-à-faux de bancs au toit ou d'une simple fragilisation de celui-ci, affaiblissant la stabilité d'ensemble des travaux.

Figure 24 : Effondrement de La Fieffe du 8 mai 1974. Position de l'effondrement et des fractures observées en surface du sol (plan au 1/1000^{ème}, Société Industrielle et Minière de Segré)

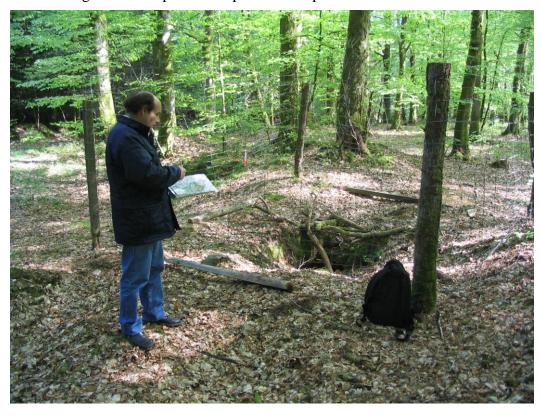
Figure 26 : effondrement du montage $n^\circ 6$

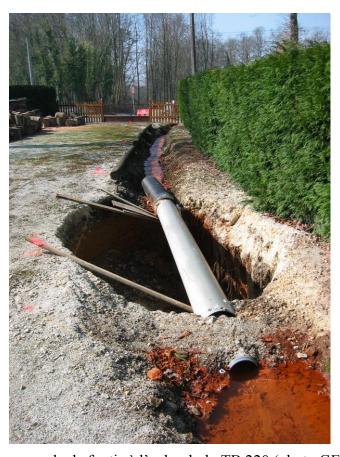
Figure 27 : exemple de fontis à l'aplomb du TB 220 (photo GEODERIS)

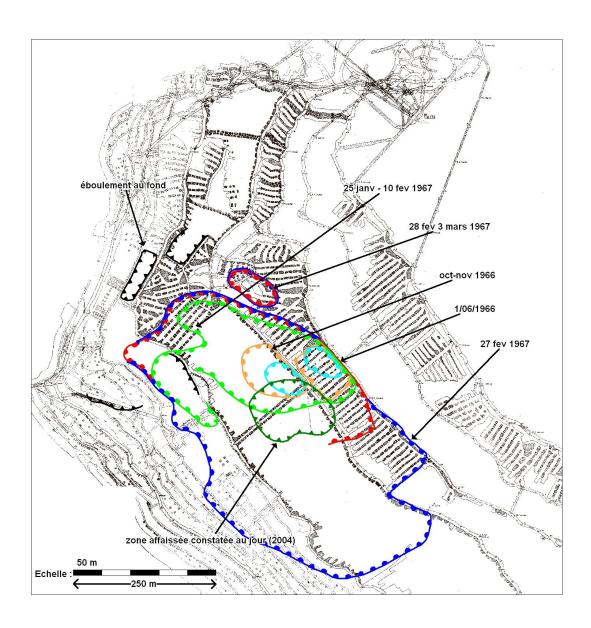
- ces désordres au fond se sont répercutés au jour en provoquant un affaissement vertical maximal de 30 à 40 cm [25]. Il s'agit des seules indications dans les archives concernant les caractéristiques de cet affaissement. Une visualisation actuelle de la zone supposée concernée permet de confirmer l'occurrence de l'affaissement. La morphologie de la surface du sol est en effet assez caractéristique. Sur la base de ces constatations, nous avons cartographié grossièrement la zone affectée (voir figure 28 et annexe A):

- au cours des mois qui suivirent, les mises en pression des piliers s'étendent, perpendiculairement au pendage de la couche et en remontant, jusqu'à des profondeurs de l'ordre d'une centaine de mètres dans les vieilles tailles rabattantes du début du siècle (contours vert, rouge et bleu de la figure 28). L'extension maximale atteinte par le phénomène de mise en pression est de l'ordre de 15 ha.

Figure 28 : retour d'expérience sur l'affaissement de 1967/1968. En vert la surface d'affaissement constatée sur le terrain en 2004. En couleur, les constats de mise en pression des piliers au fond et leur évolution spatiale.
