Concession de Larchamp (61)
Mise à jour de la carte d'aléa à l'issue de travaux de
mise en sécurité d'ouvrages débouchant au jour

RAPPORT W2012/14DE – 12BNO3630

Date : 06/11/2012

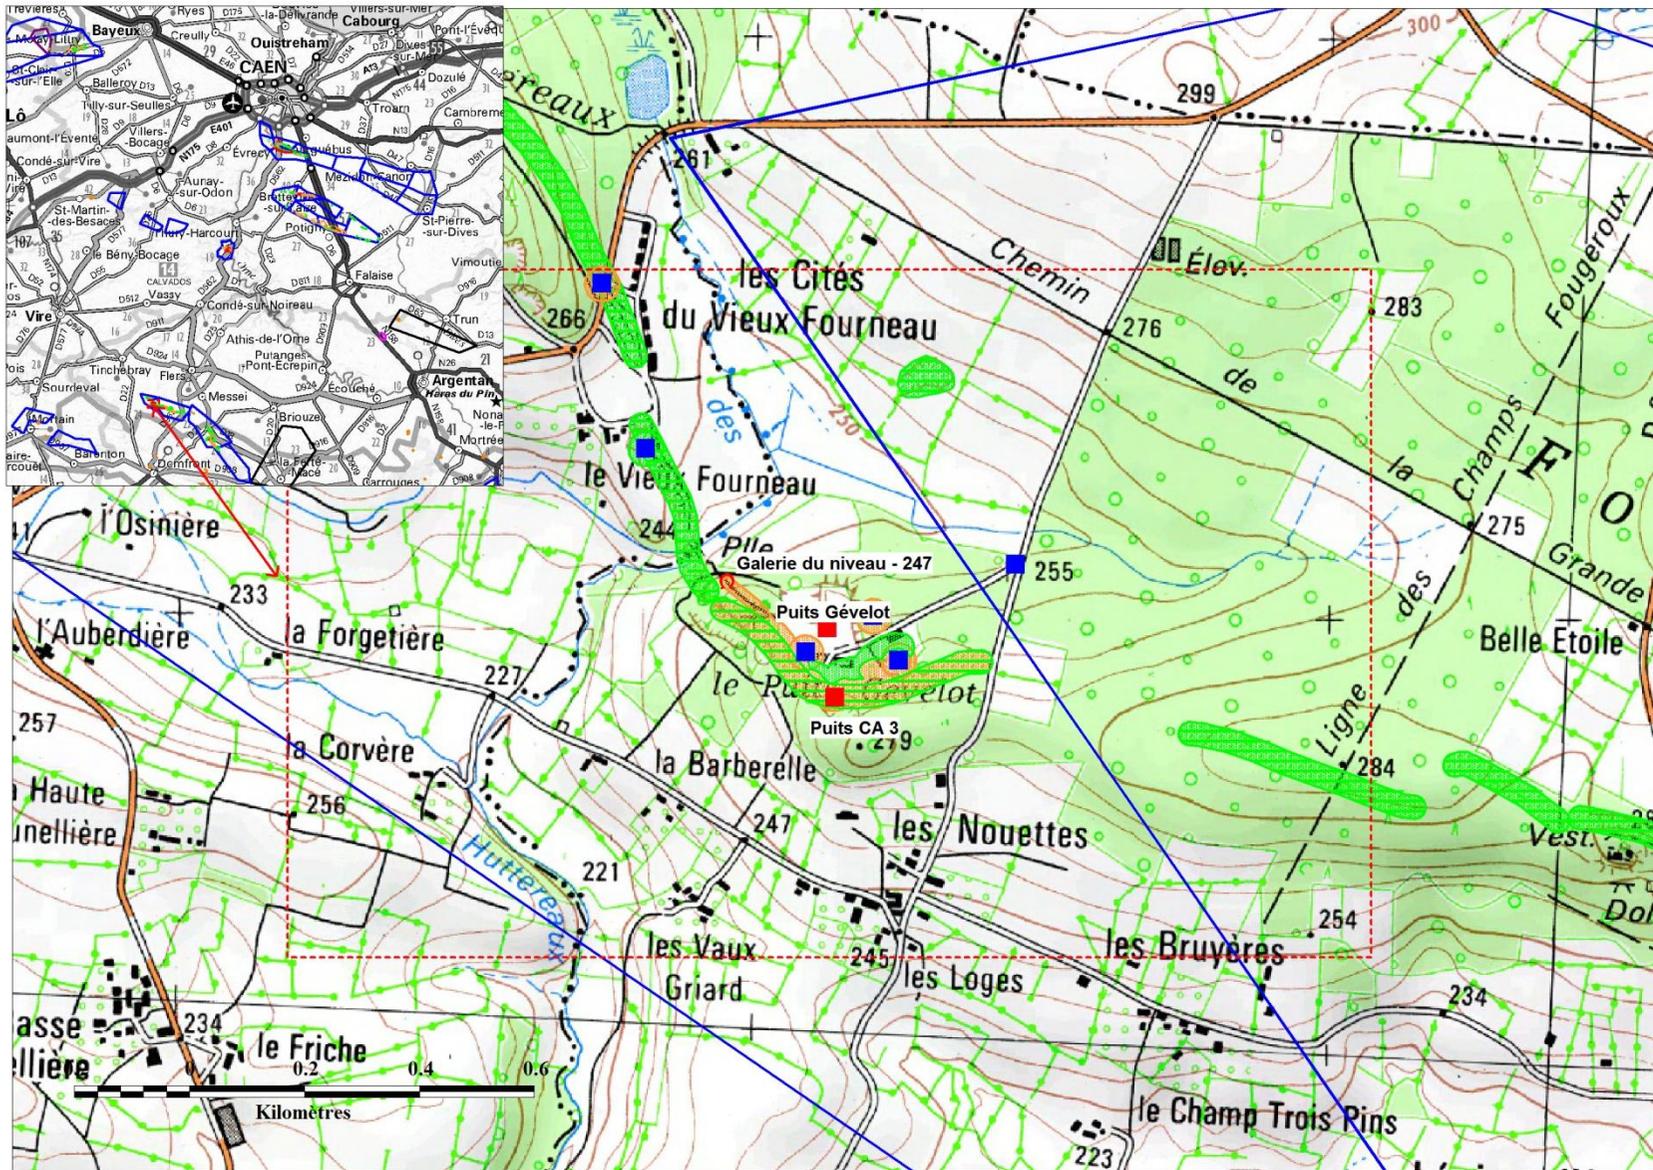
Fig. 1 – Situation des ouvrages mis en sécurité

Afin de mettre en sécurité vis-à-vis du risque corporel, le DPSM du BRGM a réalisé des travaux [3]. Quatre ouvrages ont été traités (fig. 1) :

Le puits Gévelot, profond de 100 m et présentant une ouverture de 3,5 m de diamètre. Un bouchon auto-bloquant de 80 m³ a été coulé sur un pré-bouchon ferraillé et ancré à 8 m sous le sol. Le tout a été recouvert de terre végétale et matérialisé par la mise en place d'une borne de localisation.

La cheminée d'aéragé CA3, profonde de 20 m et présentant une ouverture ovoïde d'environ 3 m de long sur 2 m de large. Les travaux ont consisté à combler la cheminée avec 90 tonnes de blocs d'enrochement de taille métrique et 27 tonnes de graves de granulométrie 0/31,5 mm. Une dalle ferraillée de 25 m² résistant aux contraintes liées au passage d'un engin forestier a ensuite été coulée sur la tête de la cheminée. Une borne de localisation a été scellée dans l'axe du puits.

La galerie de niveau 247. Cette galerie était effondrée à 8 m de l'entrée. Elle a été remblayée entre l'effondrement et l'entrée avec les matériaux de démolition de la station de pompage. Un mur en bloc à couler a ensuite été monté à l'entrée de celle-ci.

La station de pompage et son « puits », indépendants des travaux miniers souterrains et donc sans aléa minier, ont été sécurisés par la réalisation d'une dalle ferraillée de 49 m². Une borne de localisation a été scellée dans l'axe du puits.

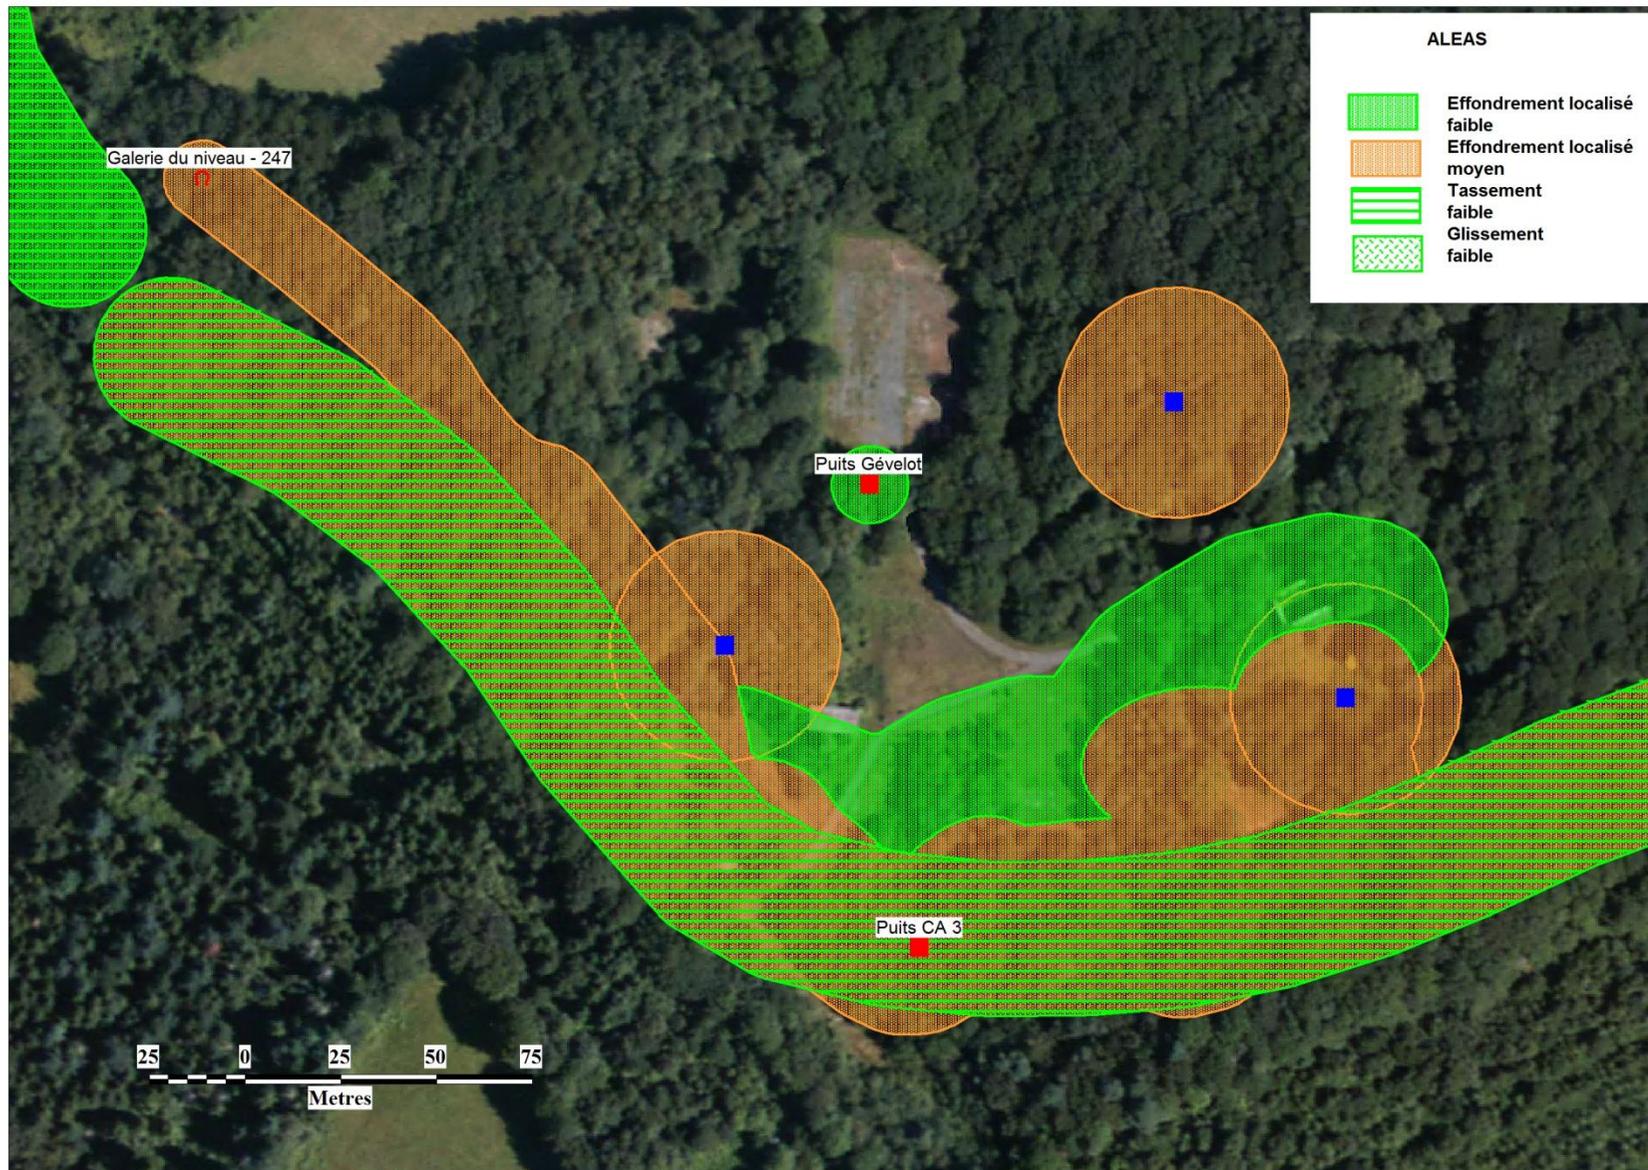
Fig. 2 – Extrait de la nouvelle carte d'aléa

Ces travaux de mise en sécurité ont été réalisés pour supprimer le risque corporel lié aux ouvrages débouchant au jour ouverts. Néanmoins, le comblement et la pose d'un bouchon auto-bloquant sur les deux ouvrages verticaux (puits Gévelot et cheminée CA3) ont permis de diminuer l'aléa effondrement localisé lié à la rupture de tête de puits évalué initialement de niveau moyen sur ces deux ouvrages et ramené à un niveau faible.

Cela conduit à une nouvelle cartographie de l'aléa dont la figure 2 présente une vue du secteur des travaux.
