Annexe - Rapport photographique – communauté d'Agglomération Mont Saint-Michel Normandie (le 27/03/2020)

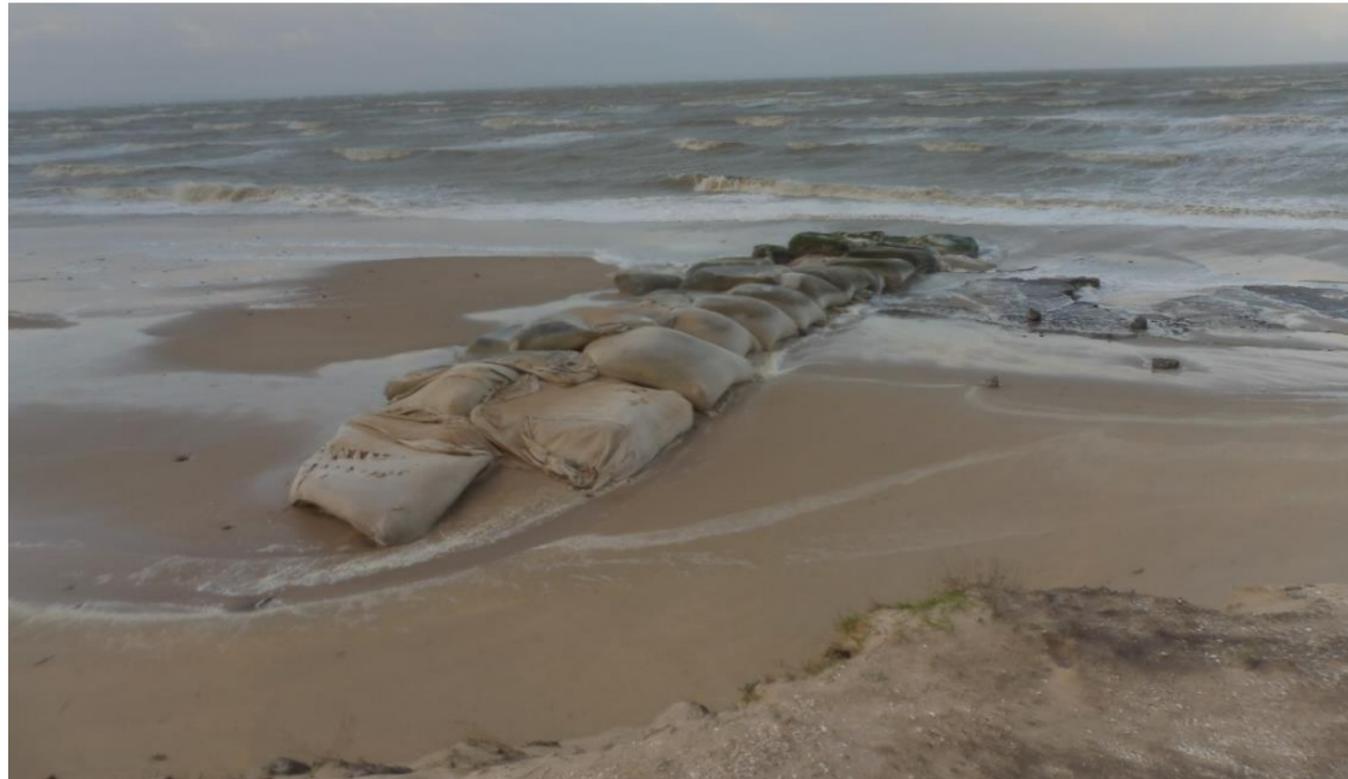
13/12/2019 (photo n°1a)

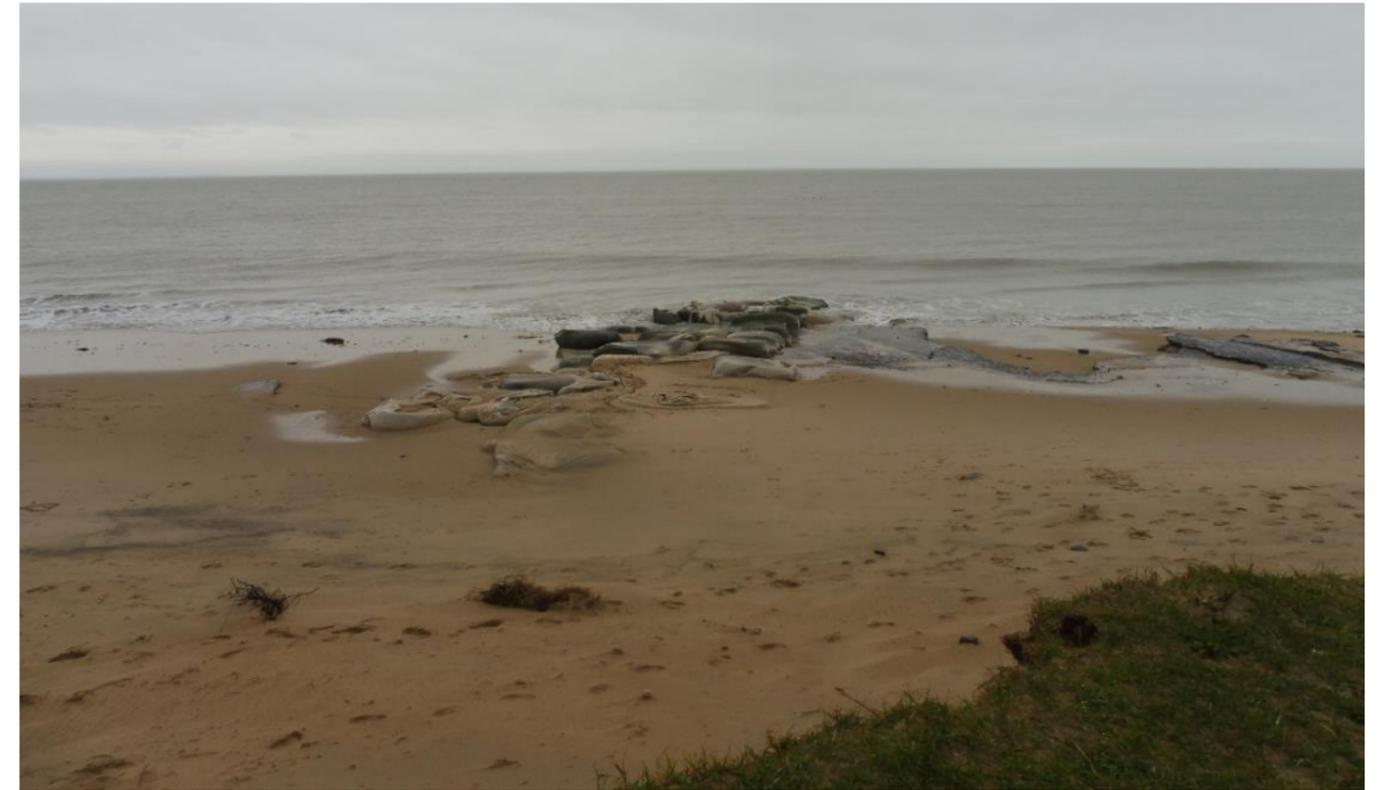
28/02/2020 - après 3 tempêtes (photo n°1b)

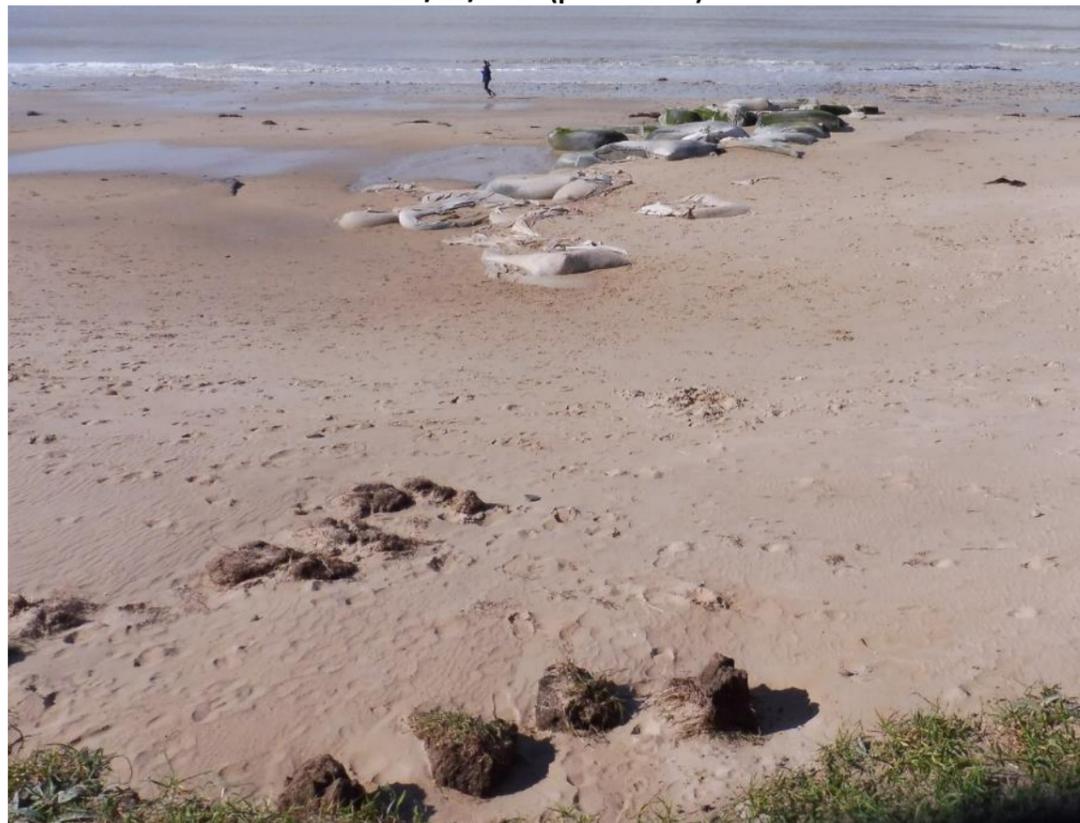
Le 16/03/2020 – après une marée de coefficient 117 et un rechargement en sable de 3 000 m<sup>3</sup>  
Secteur le plus à l'aval du projet de rechargement de 15 000 m<sup>3</sup>, vue vers l'ouest (photo n°1c)

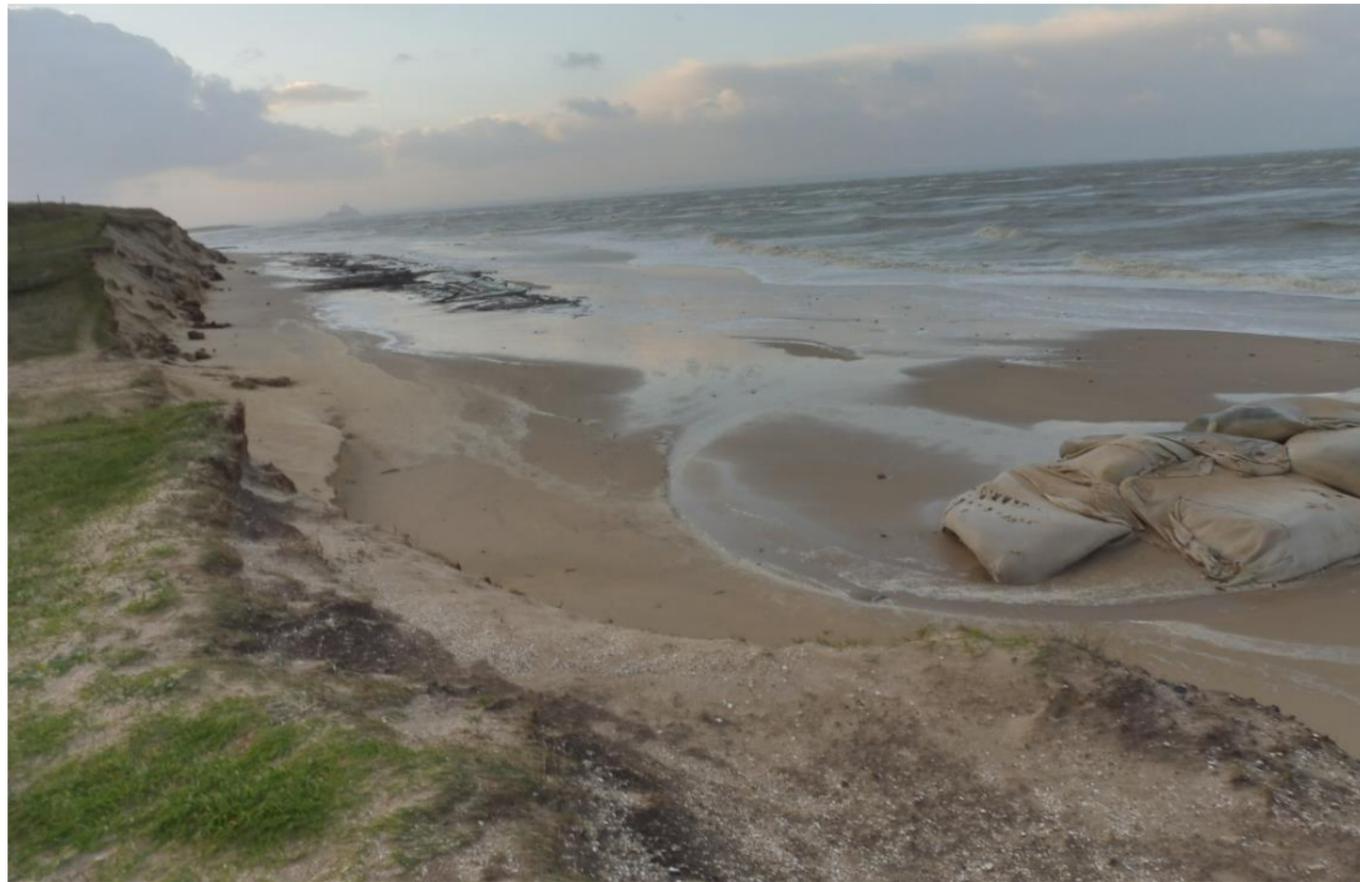
13/12/2019 (photo n°2a)

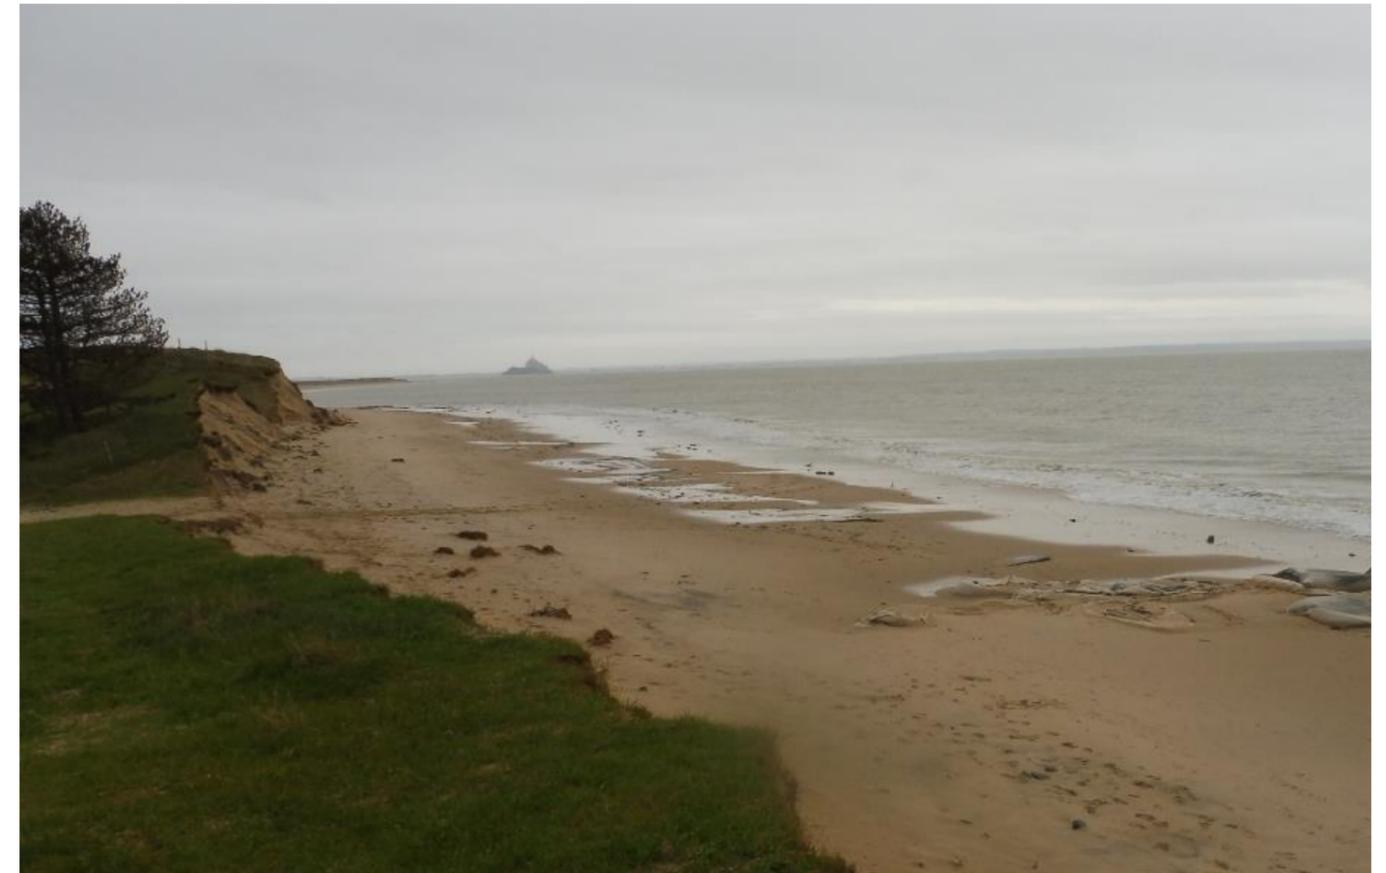
28/02/2020 - après 3 tempêtes (photo n°2b)

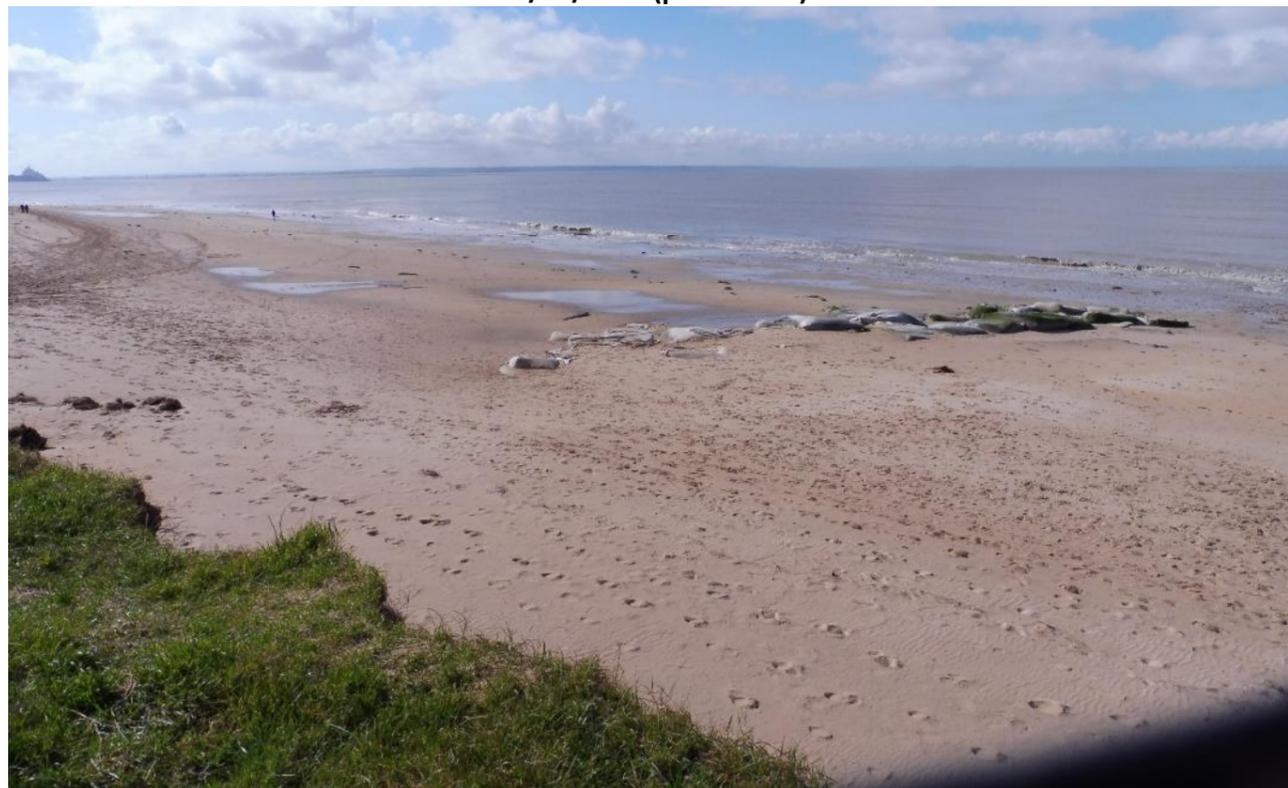
Le 16/03/2020 – après une marée de coefficient 117 et un rechargement en sable en urgence de 3 000 m<sup>3</sup>  
 Recul du cordon dunaire au niveau de l'épi : La distance entre l'épi et le cordon était de 11.5 m le 03/03/2020 et 13 m le 16/03/2020.  
 Secteur le plus à l'aval du projet de rechargement de 15 000 m<sup>3</sup>, photographie vue vers le sud-ouest (photo n°2c)

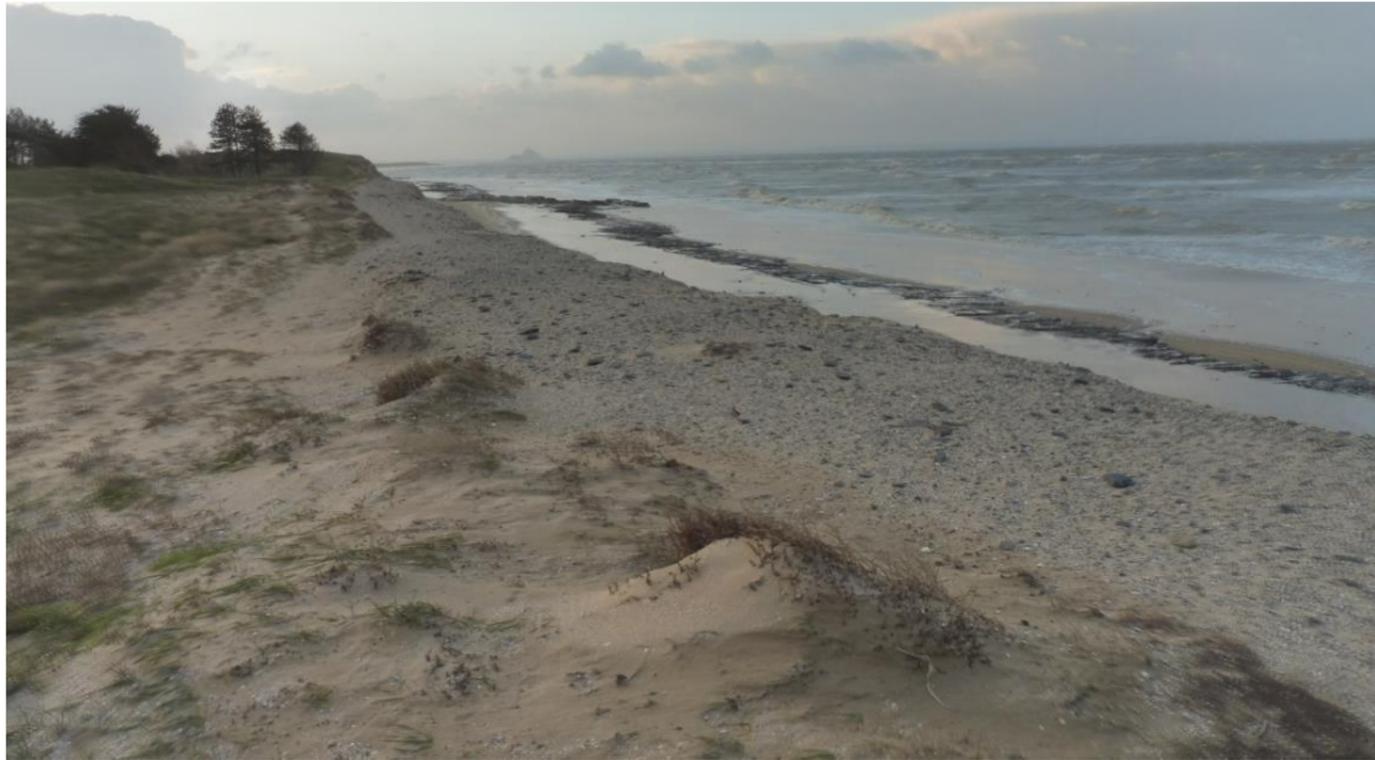
13/12/2019 (photo n°3a)

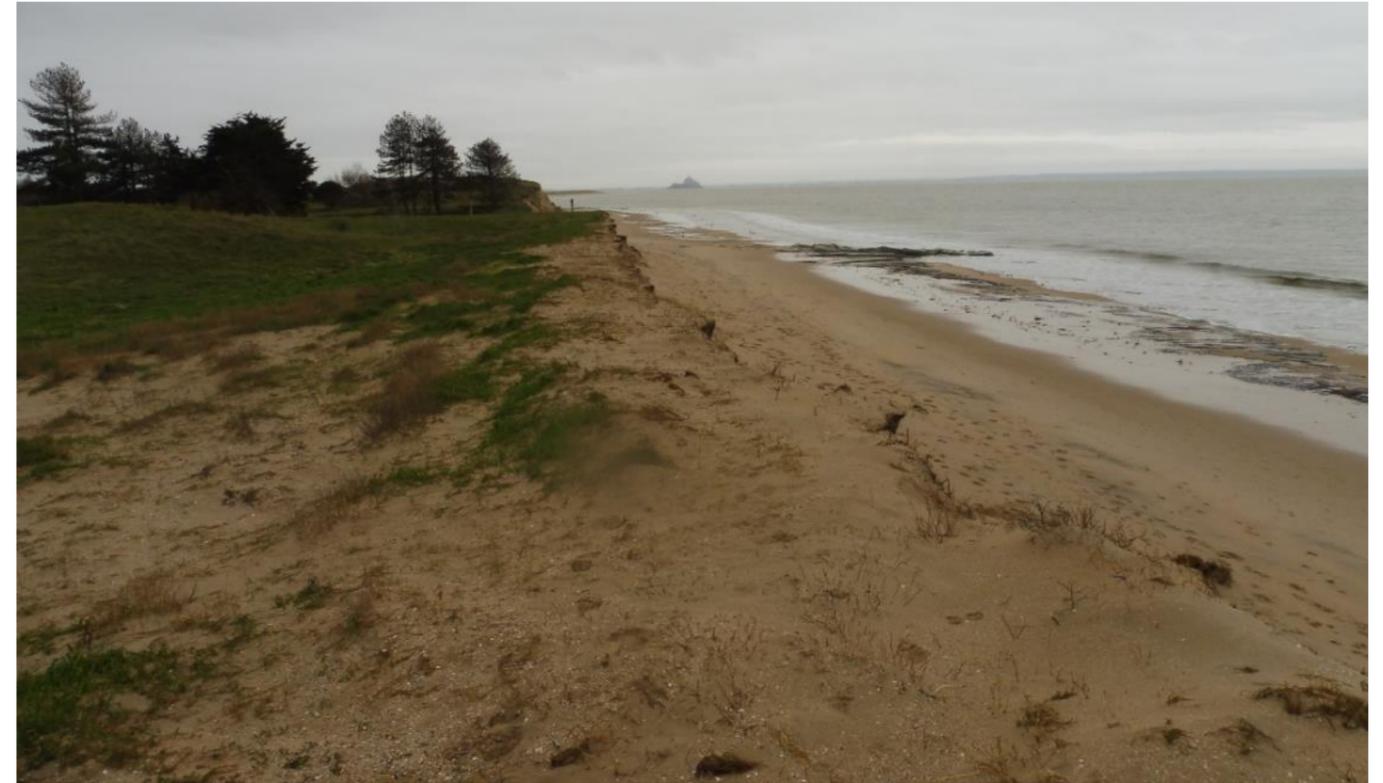
28/02/2020 - après 3 tempêtes (photo n°3b)

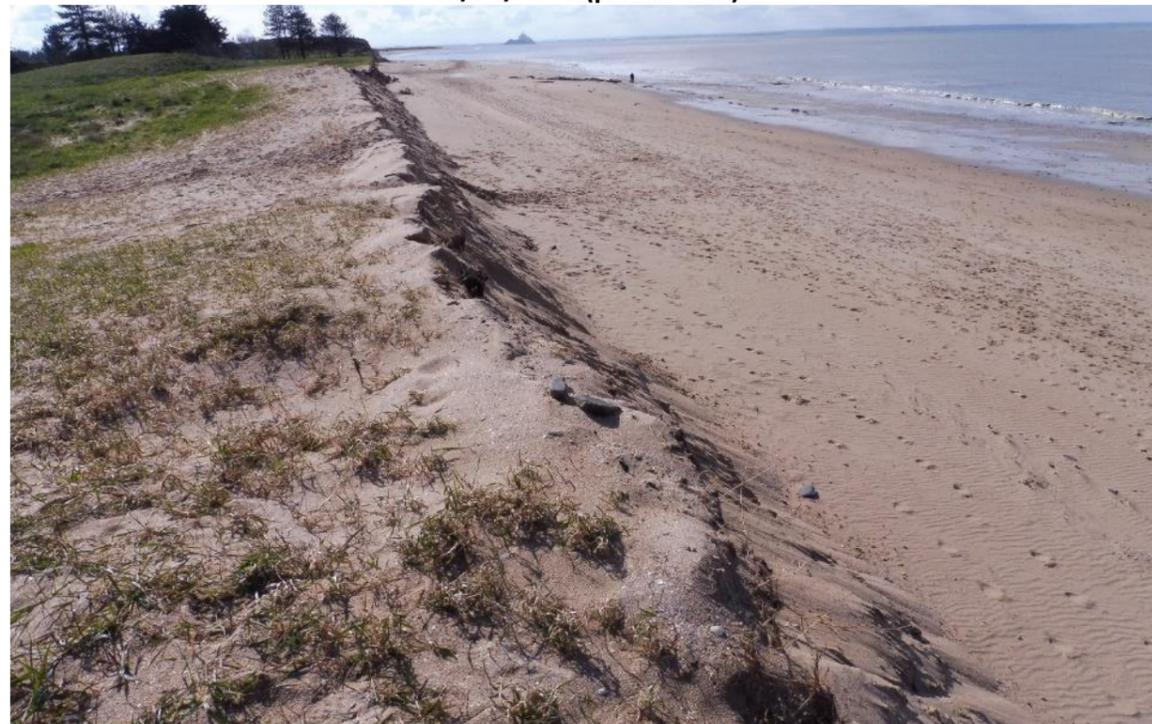
Vue de la moitié sud du projet de rechargement de 15 000 m<sup>3</sup>, photographie vue vers le sud (photo n°3c)

Le 16/03/2020 – après une marée de coefficient 117 et un rechargement en sable en urgence de 3 000 m<sup>3</sup> Il ne reste peu de sable issu du confortement en urgence (1m) mais le cordon dunaire au niveau de cette brèche n'a pas reculé : il est ici de 30 m. Le sable emporté a été déposé sur la plage et une nouvelle pente du haut de plage s'est créée, recouvrant les argiles affleurantes.

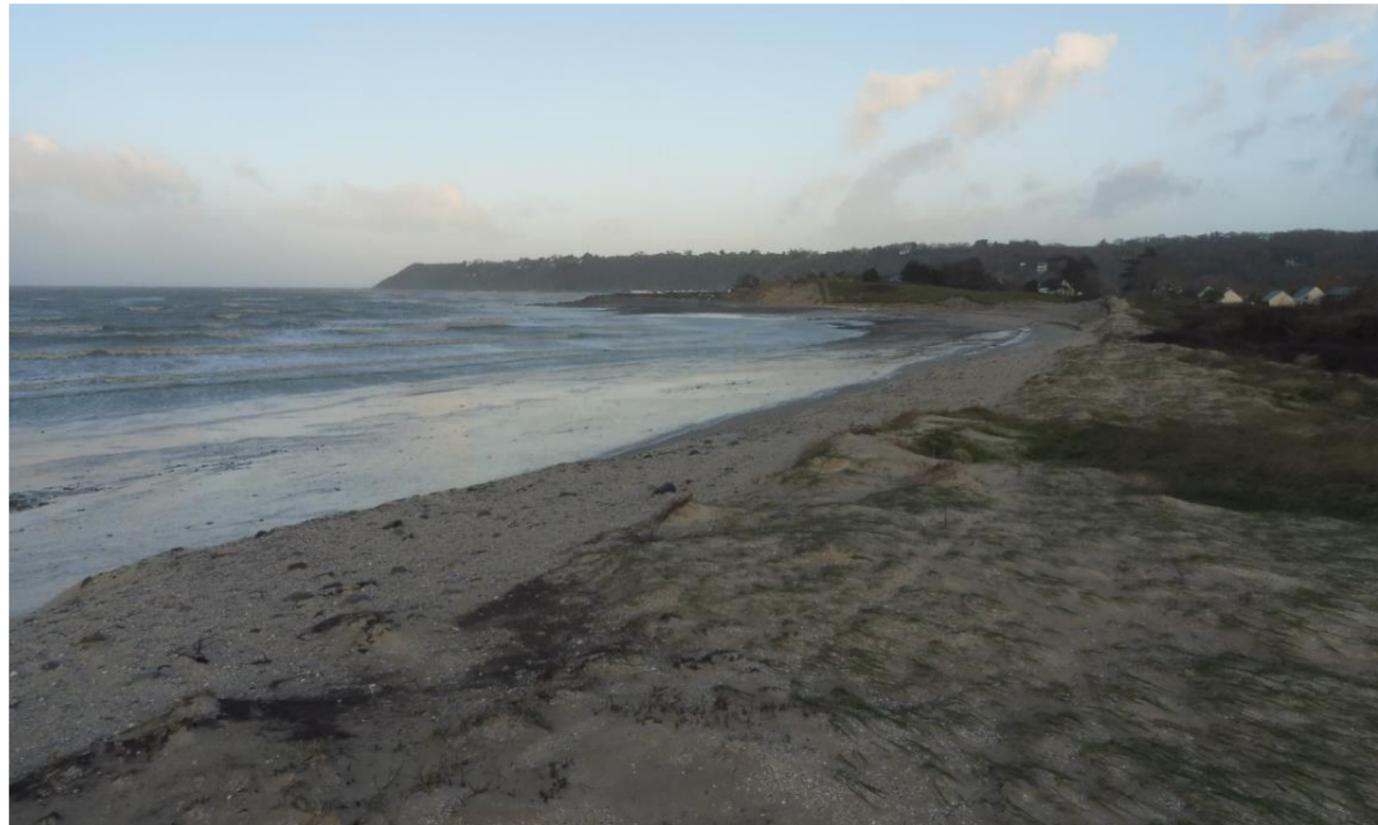
13/12/2019 (photo n°4a)

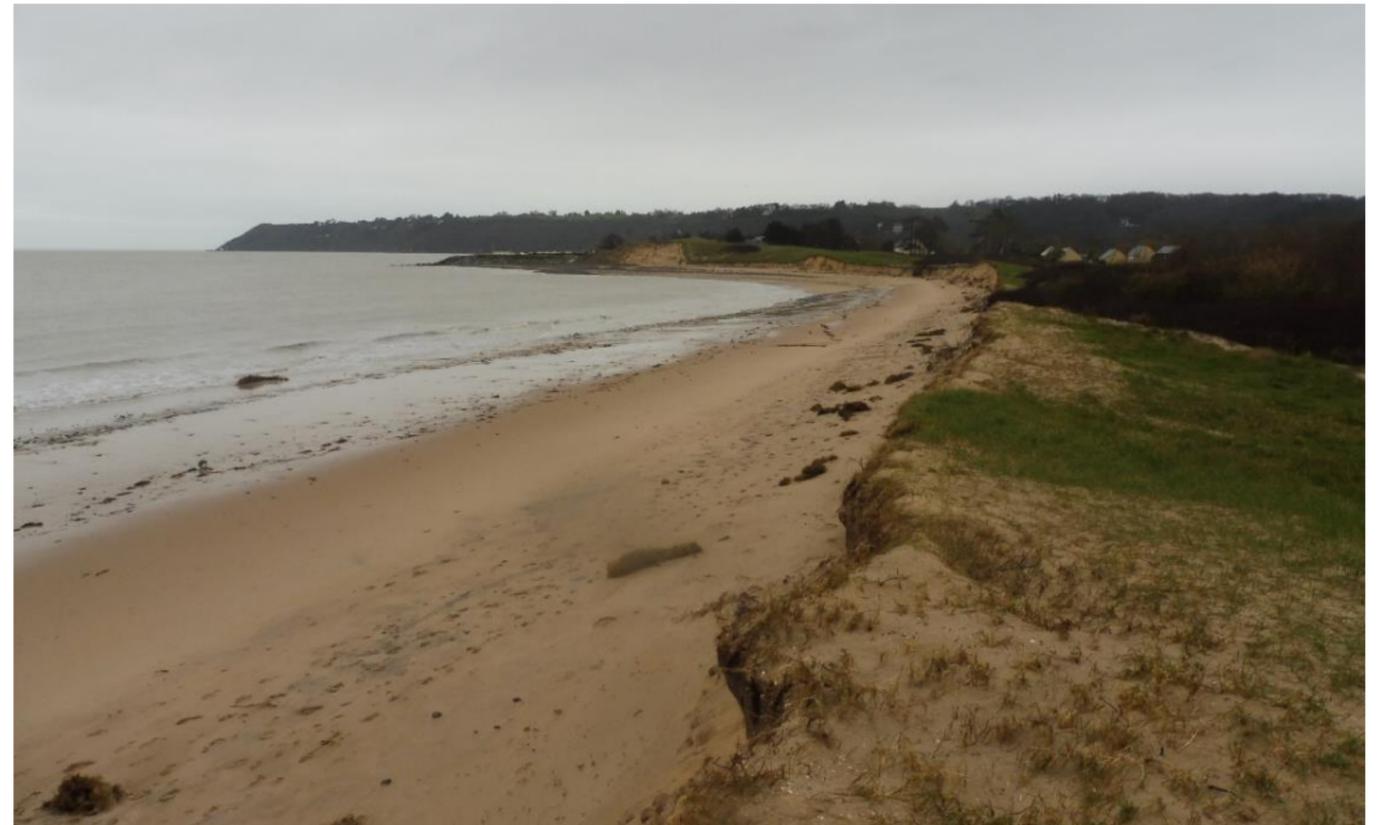
28/02/2020 – après 3 tempêtes (photo n°4b)

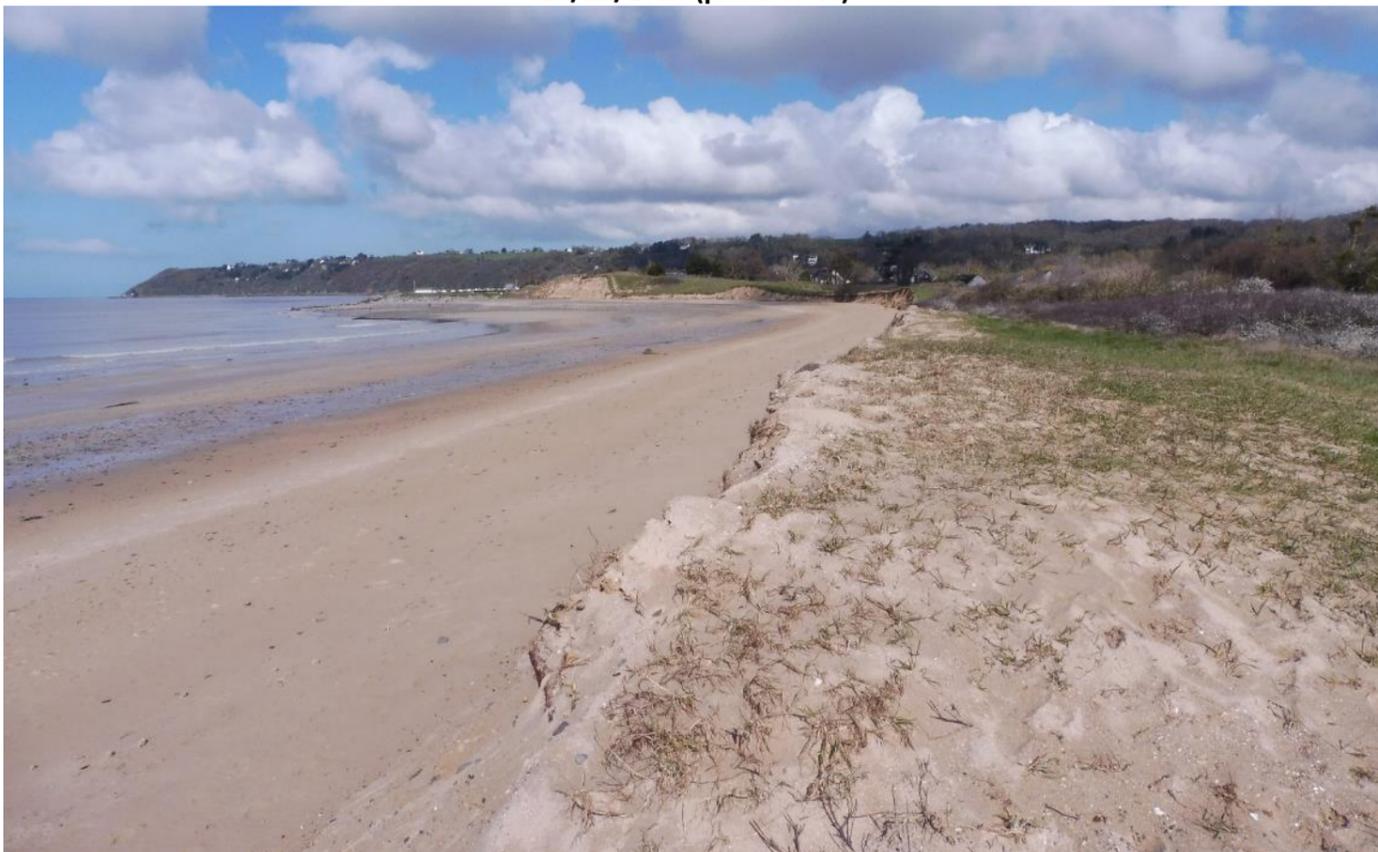
Le 16/03/2020 – après une marée de coefficient 117 et un rechargement en sable de 3 000 m<sup>3</sup>

Il reste peu de sable issu du confortement en urgence mais le cordon dunaire a peu reculé. Le sable emporté a été déposé sur la plage et une nouvelle pente du haut de plage s'est créée, recouvrant les argiles affleurantes. Il n'existe plus aucune trace visuelle du chantier en urgence sur la plage, hormis le restant de sable rechargé.  
**Vue de la moitié sud du projet de rechargement de 15 000 m<sup>3</sup>, photographie vue vers le nord (photo n°4c)**

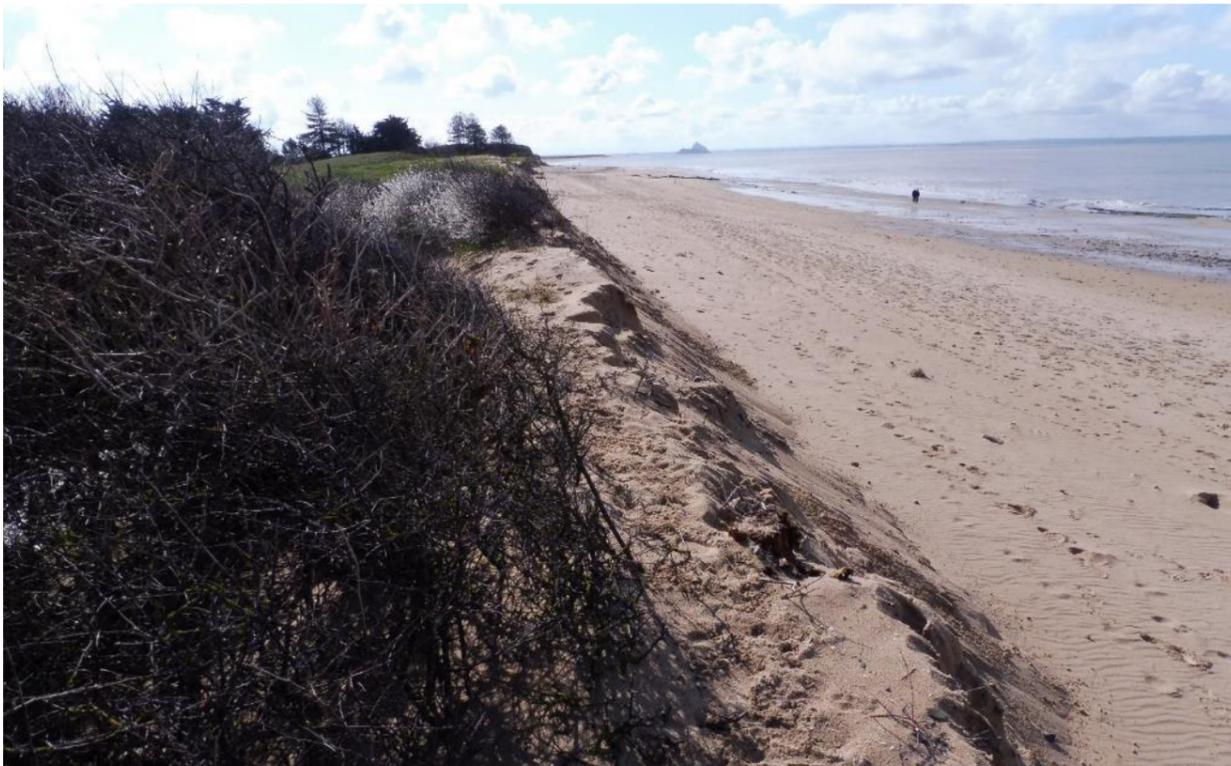
Le 16/03/2020 – après une marée de coefficient 117 et un rechargement en urgence en sable de 3 000 m<sup>3</sup>  
 Vue d'une partie de la zone de rechargement de 15 000 m<sup>3</sup> au niveau de la zone de cordon dunaire la plus étroite (15 m) - Photographie vue vers le sud (photo n°5)

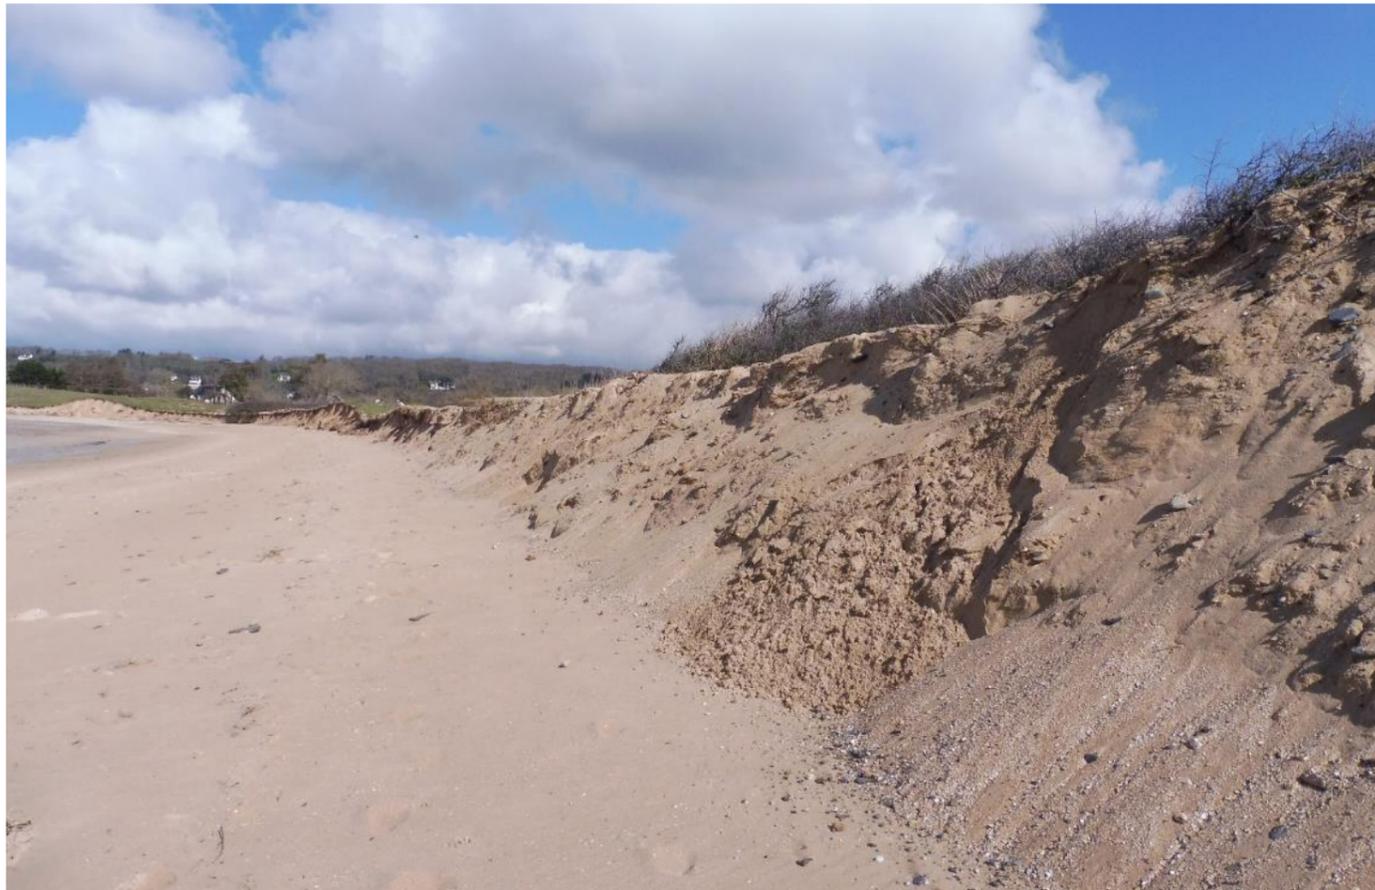
Le 16/03/2020 -Vue de la partie nord du rechargement depuis le pied du cordon dunaire - Photographie vue vers le nord (photo n°6)

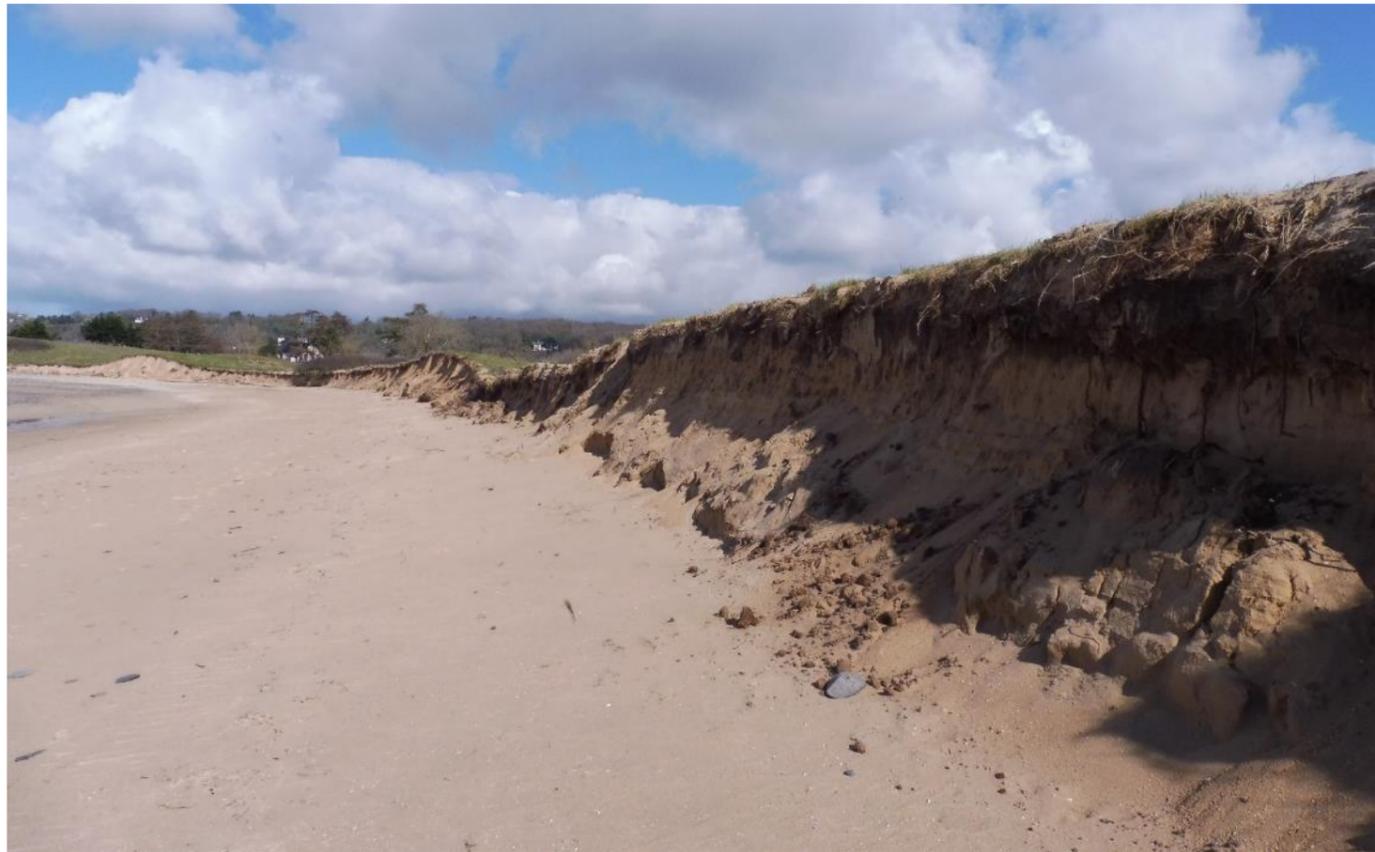
Le 16/03/2020 – Vue de la partie nord du rechargement depuis le pied du cordon dunaire - Photographie vue vers le nord (photo n°7)

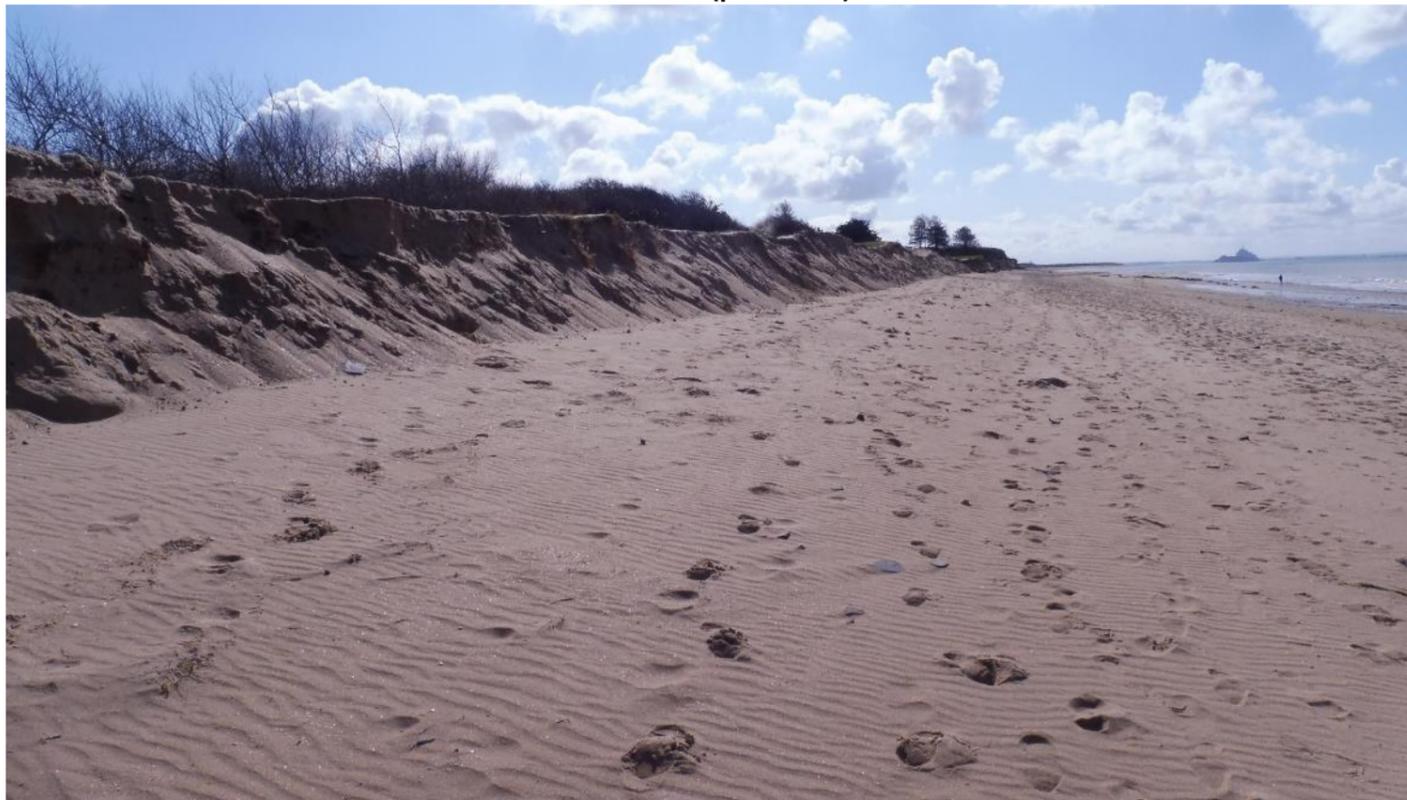
Le 16/03/2020 - Vue de la partie sud du rechargement depuis le pied du cordon dunaire - Photographie vue vers le sud (photo n°8)
