Confortement par enrôchements de la digue Ouest de Grandcamp-Maisy

DEMANDE D'EXAMEN AU CAS PAR CAS
PREALABLE A LA REALISATION EVENTUELLE
D'UNE EVALUATION ENVIRONNEMENTALE

**CONFORTEMENT PAR ENROCHEMENTS DE LA
DIGUE OUEST DE GRANDCAMP MAISY**

DESCRIPTION DU PROJET

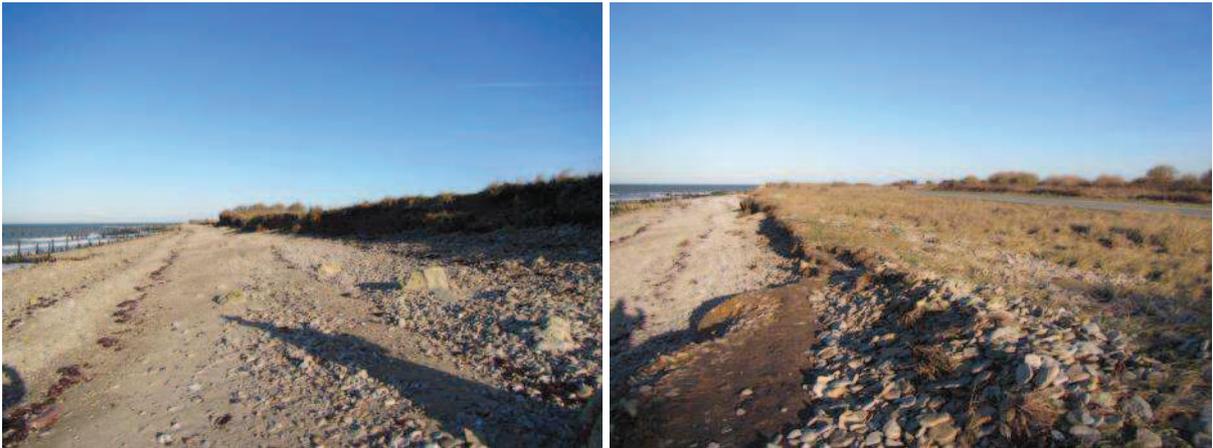
Figure 2-1 : Vues du sous tronçon 5802

A l'extrémité Ouest du sous tronçon, les enrochements et la seconde digue s'arrêtent brutalement. Ils laissent place à une microfalaise en remblais situé en haut de plage derrière un cordon de galets. La crête de la falaise s'abaisse progressivement jusqu'à ce qu'elle atteigne le niveau du haut de la plage.

Les épis sur la plage sont en très mauvais état et inefficaces, d'autant que l'érosion constante sur le secteur les a positionnés loin de la ligne de côte actuelle.

Seul un remblai meuble protège les terrains situés en arrière et notamment la route. Ce remblai est non protégé et est fortement attaqué par la mer et les projections de galets.

En fin de secteur, des enrochements, très désorganisés, provoquent une accélération de l'érosion à leur aval.

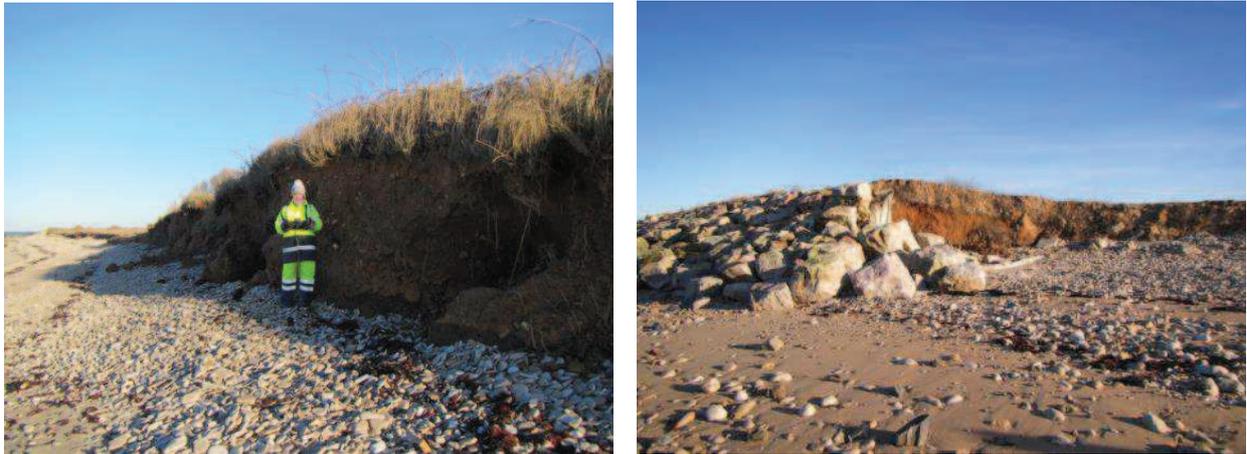
Figure 2-3 : Vue des remblais en érosion et enrochements en situation d'effondrement à l'extrémité du tronçon

On notera aussi la présence de nombreux terriers dans la falaise constituée par les remblais en érosion.

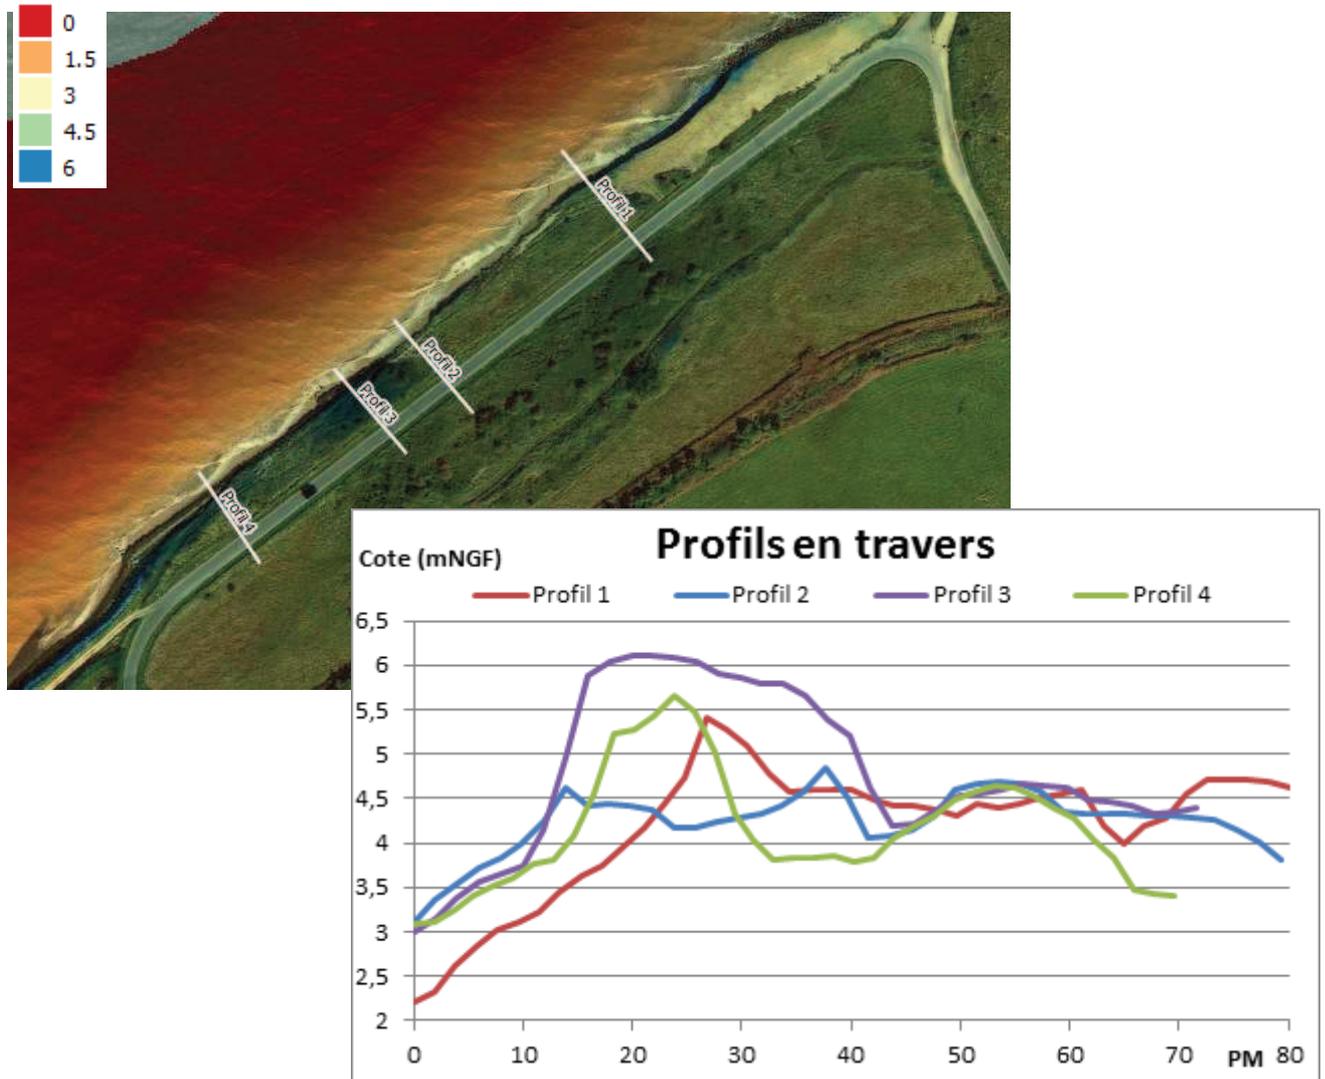
Figure 2-4 : Profils en travers du sous-tronçon 5802

La cote de crête est très hétérogène le long du sous-tronçon 5802. Elle est comprise entre 4,4 et 6 mNGF. 4 profils sont présentés ci-dessous.

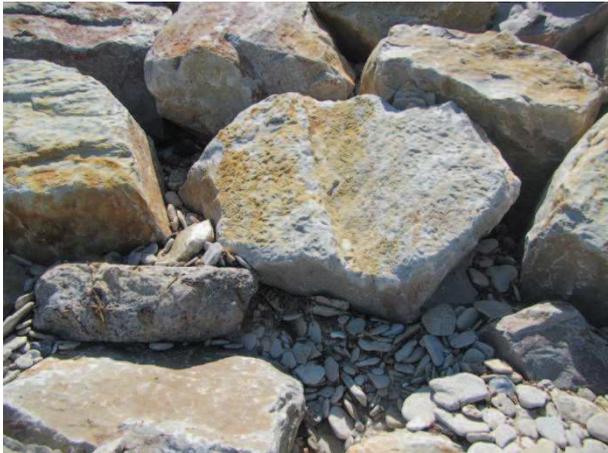
Couche de transition non adéquate

Figure 2-5 : Désordres observés sur le linéaire d'enrochements réalisés lors des travaux d'urgence de l'hiver 2018 (ISL, 11/07/2018)

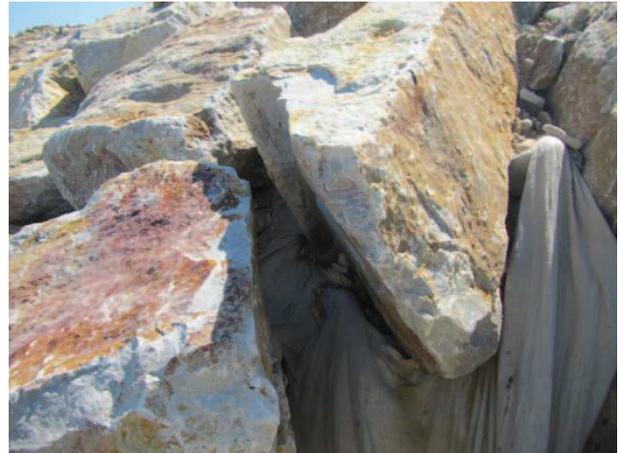
Géotextile visible

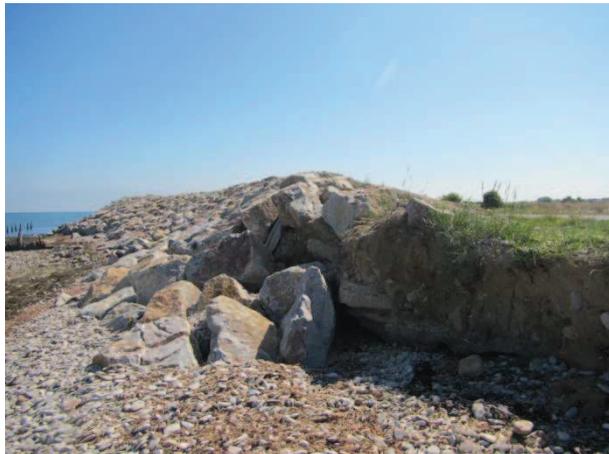
Limite entre les enrochements et la zone non protégée

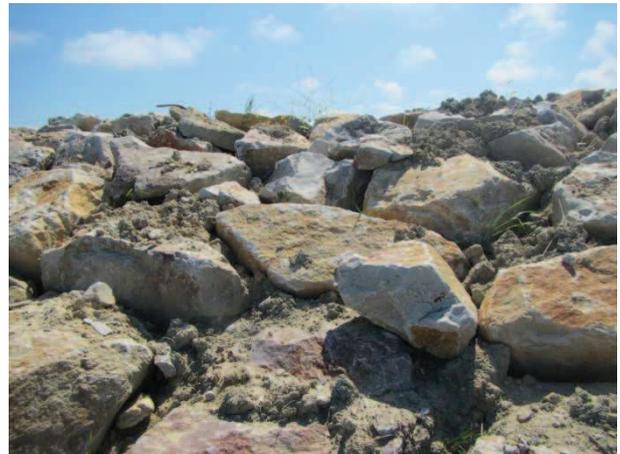
Dimensions hétérogènes des enrochements de la carapace

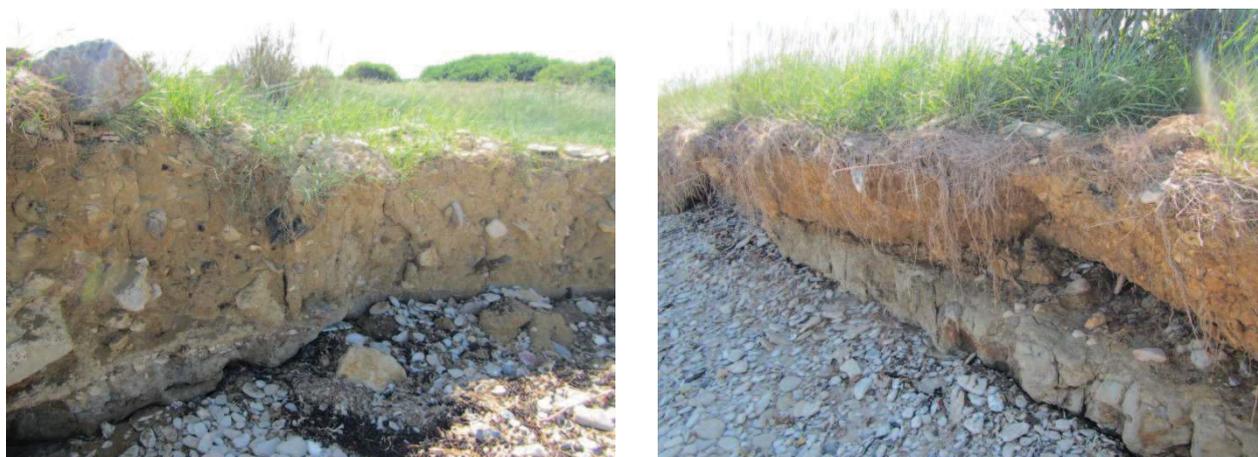
Les observations faites sur site lors de la visite du 11/07/2018 mettent en évidence que la protection existante est constituée de remblai d'apports hétérogènes réalisés en deux phases distinctes selon des épaisseurs hétérogènes. Les matériaux observés au droit des microfalaises semblent être des matériaux limoneux ponctuellement associés à de petits enrochements et à des déchets extérieurs (aciers, briques, piquets béton,...).

Les matériaux d'origine constitués de sable et de galets ne sont rencontrés que ponctuellement en pied des microfalaises.

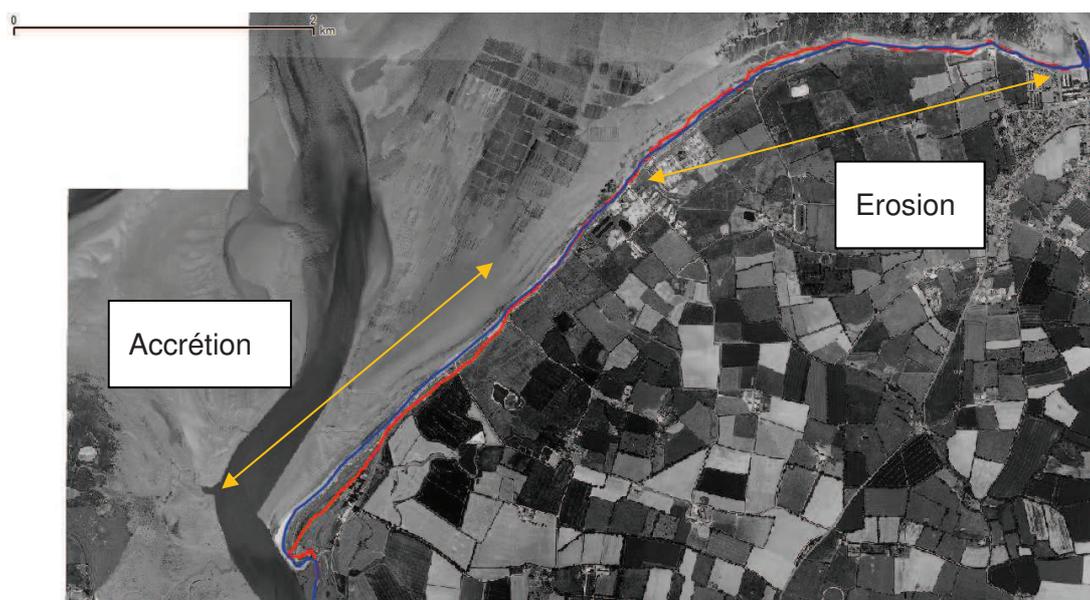
Figure 2-6 : Evolution du trait de cote entre 1947 (en rouge) et 2005 (en bleu) (source : CREC)

Le centre de recherche en Environnement côtier a numérisé à partir de photographie aérienne l'évolution du trait de cote. La comparaison des relevés en 1947 et 2005 montre clairement trois évolutions :

- Le secteur de la pointe du Groin à la Dune qui est en accrétion jusqu'à 120 m (tronçon 57)
- Le secteur de la Dune à la base conchylicole assez stable (c'est le secteur d'inversion de la dynamique (sous tronçon 5801)
- Le secteur de la base conchylicole au port de Grandcamp-Maisy (sous tronçon 5802 à 6300) en érosion importante (jusqu'à 40 m).

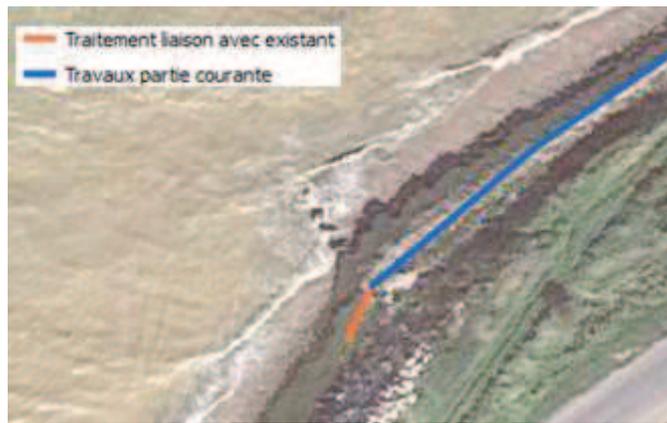
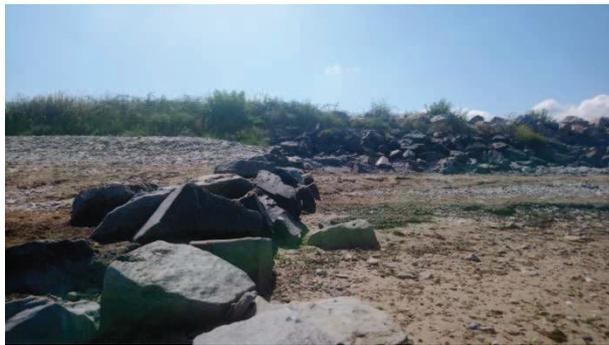
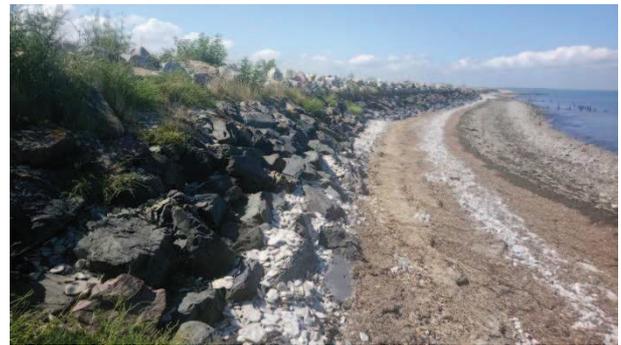
Raccord avec la protection existante au Sud-Ouest

Au Sud-Ouest, le secteur des travaux s'arrête au niveau d'un épi et d'une protection existante. Les enrochements de l'épi seront déposés et reposés si-besoin dans l'emprise des travaux afin d'assurer une bonne liaison entre la nouvelle protection et l'existant.

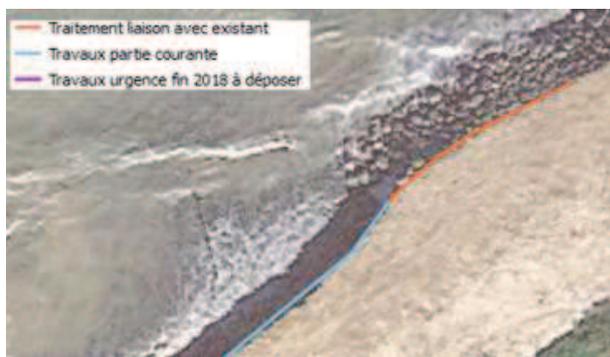
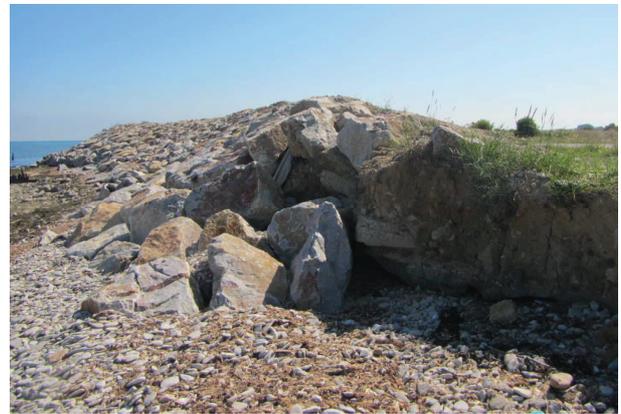
Raccordement avec le secteur Nord-Est – Travaux d'urgence à déposer

Au Nord-Est, le secteur des travaux s'arrête au niveau d'une protection en enrochements réalisées en urgence en hiver 2018. Cette protection se déstructure progressivement au droit de la future liaison. La protection existante sera déposée sur environ 20 ml et reprise selon les prescriptions des actuels travaux.
