Surveillance et prévention des risques miniers des galeries du synclinal de May-sur-Orne en 2023

Rapport final

BRGM/RP-73397-FR

Version 0 du 24 mai 2024

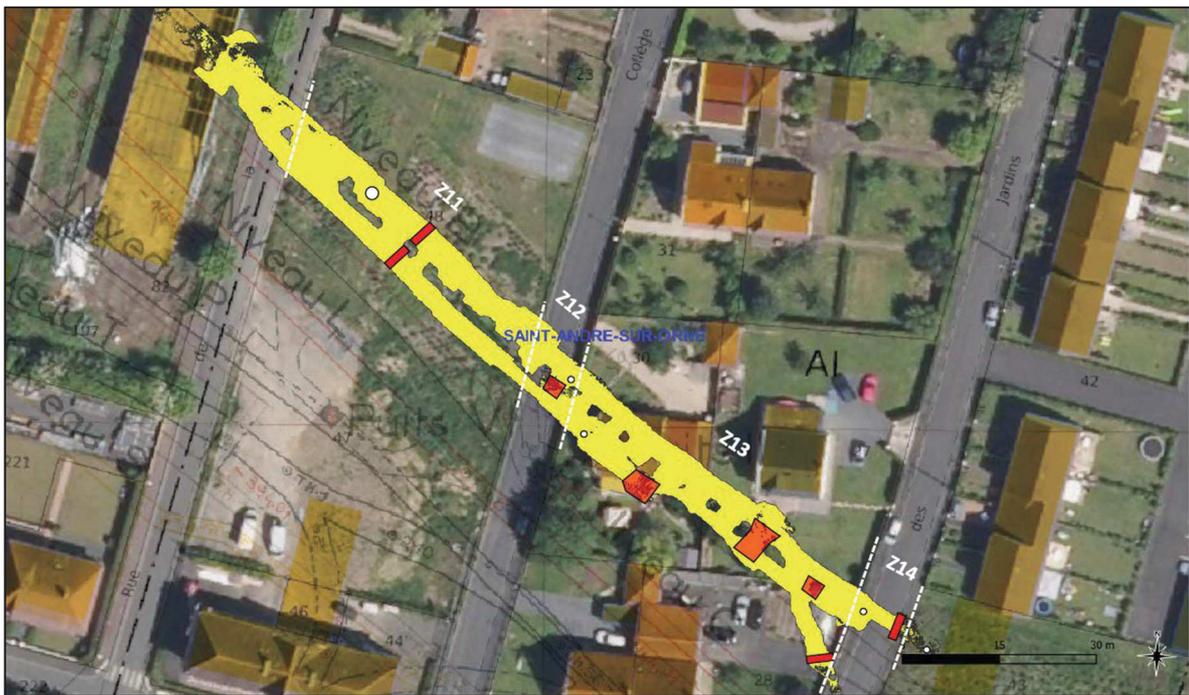
Figure 9 : Vue en plan de la galerie de niveau B au droit des zones 12 à 14.

Les travaux de comblement d'une portion de la galerie de niveau B, située au droit des zones 12, 13 et 14 (Figure 9), ont débuté en novembre 2023 et se sont achevés le 1^{er} février 2024. Cette opération permet de sécuriser trois chaussées et deux habitations à Saint-Martin-de-Fontenay. Ces travaux ont nécessité 1 956 m³ de produit de comblement ainsi que la mise en place d'une ventilation pour assainir l'atmosphère dans la cavité à traiter.

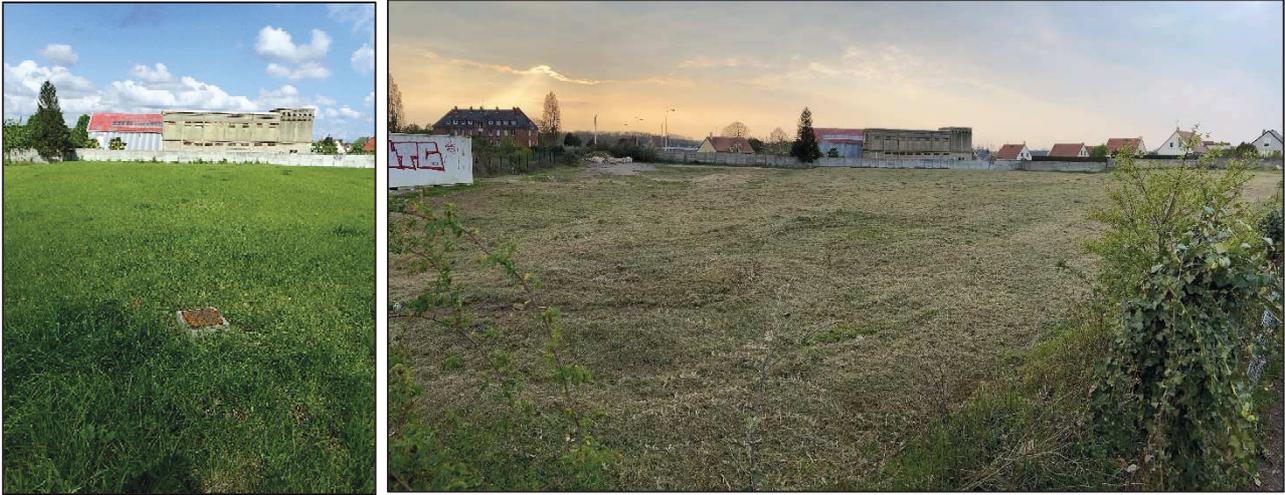
Figure 10 : Entretien de la parcelle de la zone 10 avant (gauche) et après travaux (droite).

Des travaux d'entretien ont consisté à effectuer un broyage des végétaux en avril et en septembre 2023 (Figure 10). Il faudra envisager de reconduire cette opération d'entretien de l'espace vert deux fois par an, aussi longtemps que l'État sera propriétaire des parcelles.

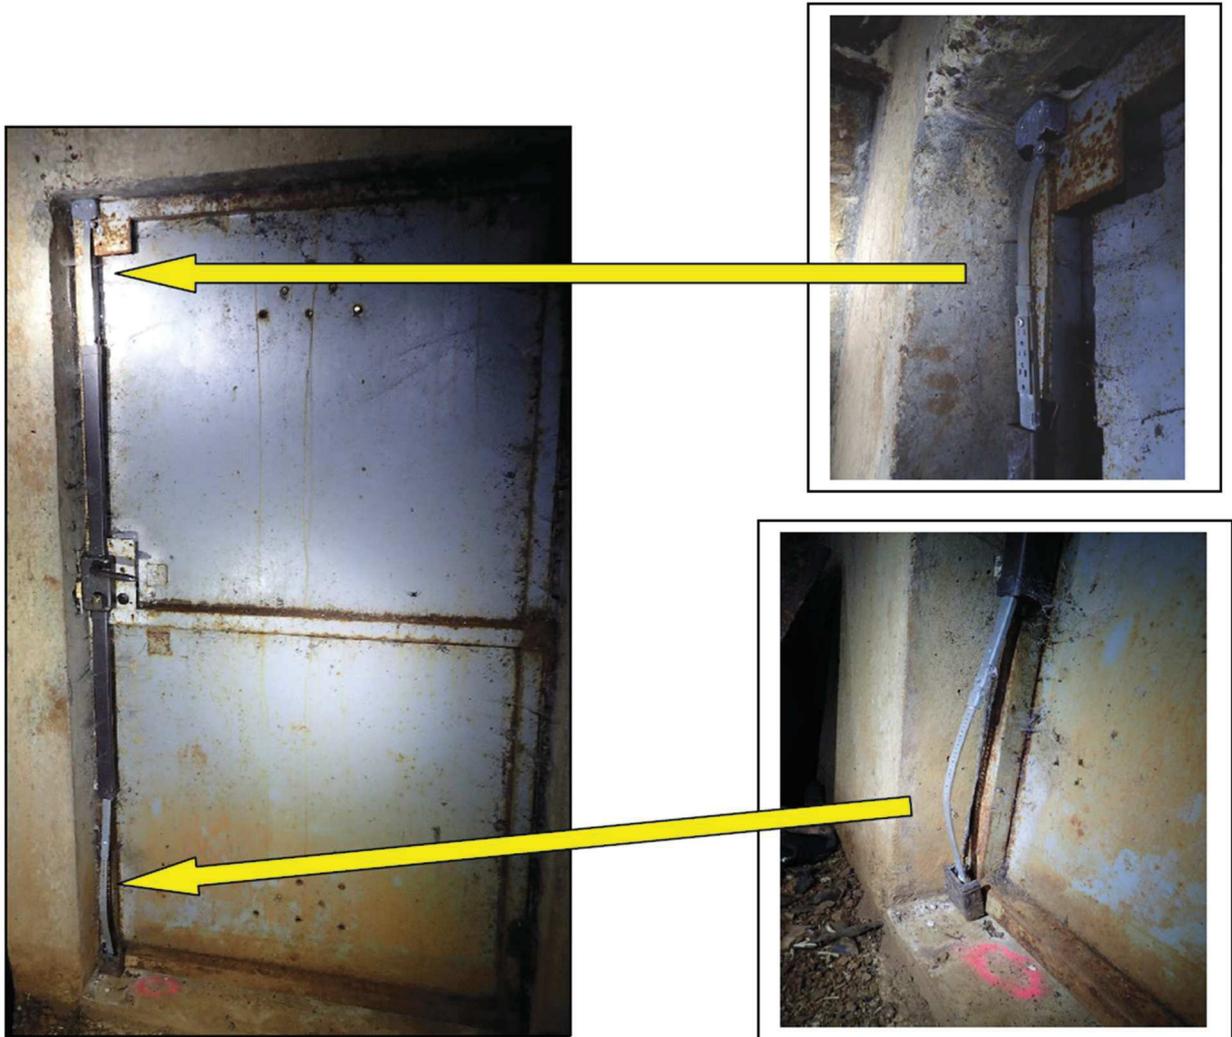
Lors de l'inspection de la galerie de niveau B par le circuit dénommé « flanc nord Orne » (zones 1 à 9 de la cote 0 à la cote 960), aucune évolution notable des dégradations n'a été relevée. Toutefois, il faut noter que la porte d'accès à la galerie du flanc nord a été forcée et la tringle de verrouillage tordue (Figure 11). À l'issue de la visite, la porte a été bloquée en position fermée avec le cadenas sur la grille. La tringle et le canon de la serrure ont été remplacés par la société CLOSYSTEM, le 19 mars 2024.

Figure 11 : Porte d'accès au flanc nord, tringle de verrouillage vandalisée.

Sur la porte d'accès au flanc nord, la tringle de verrouillage de la porte principale a été forcée. Cette dégradation a eu lieu au premier semestre 2023.
