Surveillance et prévention des risques miniers Concessions de Saint-Rémy, Soumont, Urville, Barbéry, La Ferrière-aux-Étangs, Jurques, Mont-Pinçon, Le Plessis (Normandie) 2023

Rapport final

BRGM/RP-73396-FR

Version 0 du 3 avril 2024

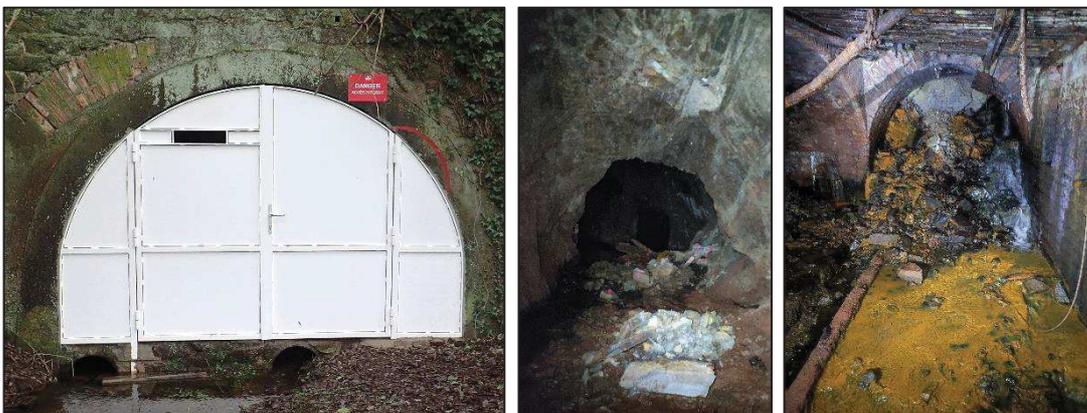
Figure 12 : TB de l'Orne, nouveau portail et visite d'inspection par le fond en 2023.

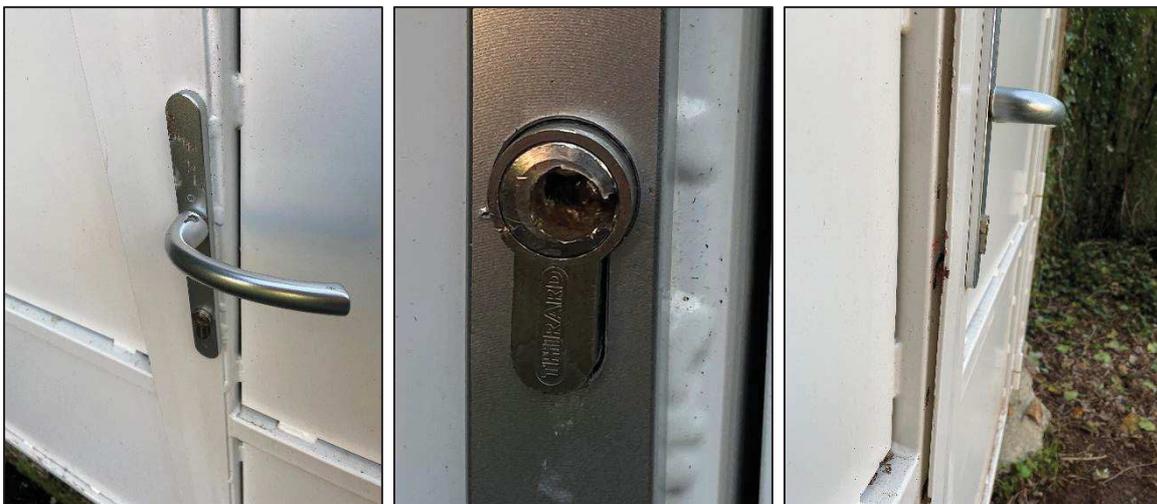
En décembre 2022, vu l'état général du portail d'accès au TB de l'Orne (barreau scié et corrosion importante du cadre), l'ensemble a été déposé puis confectionné à neuf. À la demande du GMN, un battant a été équipé d'un passage à chiroptères. Une nouvelle tentative d'effraction a été constatée le 16 février 2023 entraînant le remplacement de la serrure du nouveau portail (Figure 13). La nouvelle clef a été remise à la mairie de Saint-Rémy le 4 mai 2023.

Figure 13 : Nouveau portail – tentative d'effraction 1 mois après la pose.

Il n'a pas été observé d'évolution notable de dégradations du TB de l'Orne en 2023, à l'exception d'une petite chute de blocs à la cote 500. Suite aux dégradations et actes de vandalisme à répétition, un nouveau portail d'accès, équipé d'une serrure de sécurité à 3 points, a été installé en décembre 2022. En février 2023, soit un mois après réception de ces travaux, une nouvelle tentative d'effraction a été constatée (voir § 3.2).

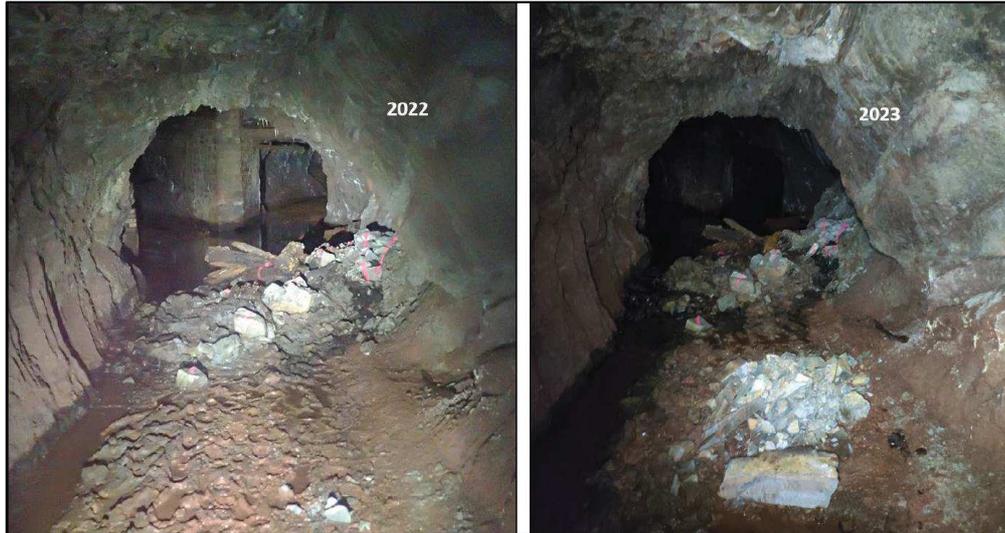
Cependant, il faut noter une petite évolution à la cote 500 avec la chute de blocs (Figure 16).

Figure 16 : TB de l'Orne - Petite chute de blocs à la cote 500.

En 2023, il n'a pas été observé d'évolution notable de dégradations lors de la visite d'inspection par le fond du Travers-Banc de l'Orne à Saint-Rémy, à l'exception d'une petite chute de blocs à la cote 500.

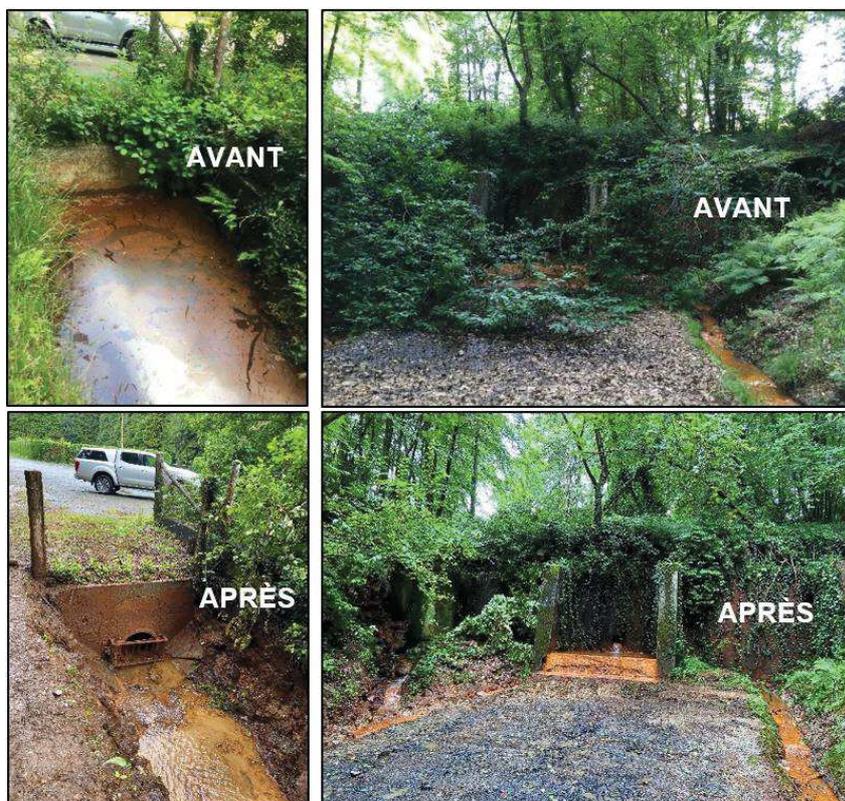
Les deux fossés (nord et sud) qui longent le chemin d'accès en aval du TB ont été curés en 2023. La grille de l'avaloir du fossé nord (obstruée par un dépôt de boues) a également été nettoyée et les travaux de débitage d'un arbre déraciné qui est tombé devant l'entrée du TB 220 ont été effectués courant juillet 2023 (Figure 17).

Figure 17 : Grille de l'avaloir du fossé nord à gauche et arbre déraciné à droite.

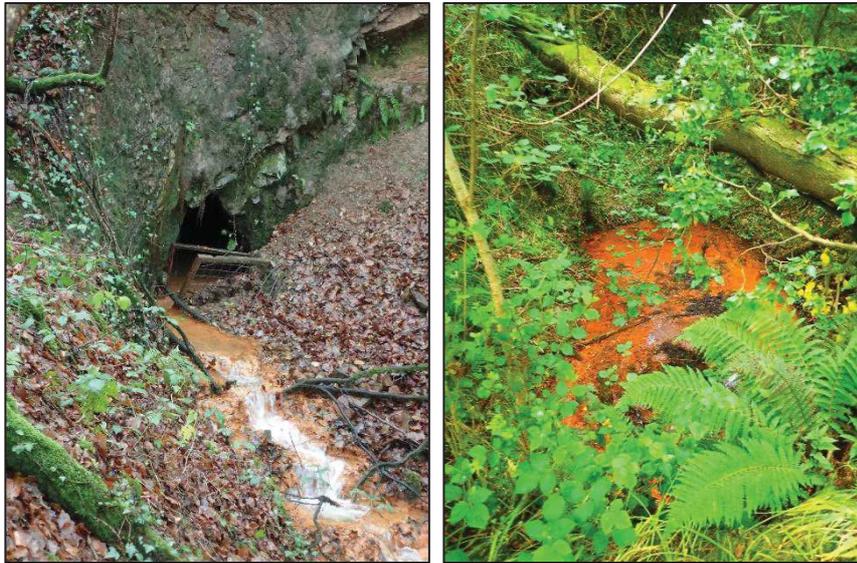
Au Plessis-Grimoult (Mont-Pinçon), l'émergence s'écoulait de la couronne effondrée du TB Anguet. Les deux fontis en aval de l'émergence étaient en eau et formaient des mares.

À Jurques, de l'eau s'écoulait librement à la sortie du TB 256, vers un fossé qui alimente deux petits étangs privés. La surverse forme un petit ruisseau dénommé le « Pissot de la Mine ».

Figure 19 : TB 256 (à droite) et TB Anguet (à gauche).

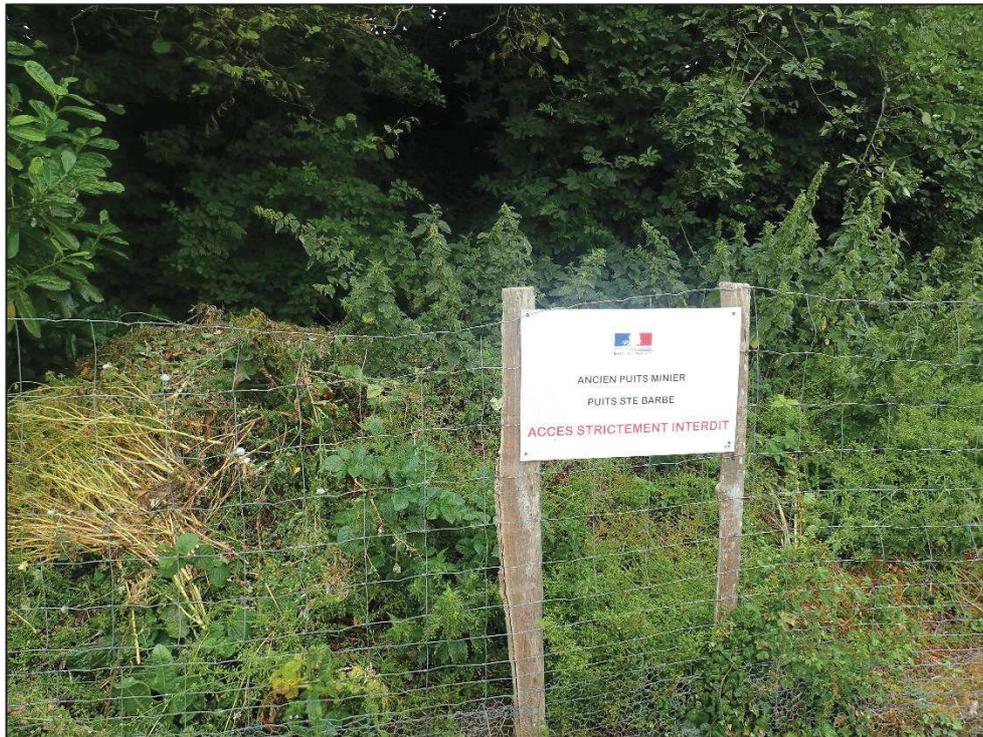
Lors de l'inspection visuelle du 4 juillet 2023, la clôture et le panneau étaient toujours en place et en bon état. Des déchets végétaux issus du potager sont déversés sur la tête du puits mais aucun mouvement de terrain n'est visible (Figure 1).

Figure 21 : Le Plessis-Lastelle - Puits Ste Barbe.
