INSPECTION TELEVISEE et
DIAGNOSTIC de FORAGE

Forages MASSE
Hérisson
17380 CHANTEMERLE SUR LA SOIE

FORAGE DE REJET

Commune de SAINT PIERRE SUR DIVE
Département du CALVADOS (14)

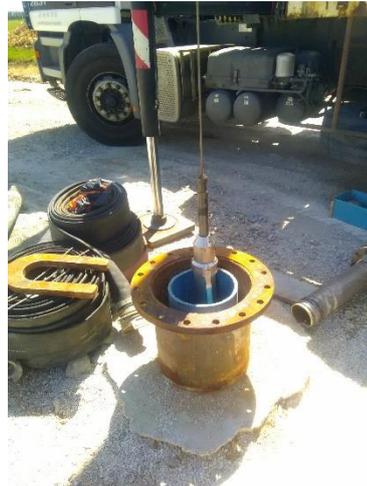
TETE D'OUVRAGE HORS SOL

Le forage se trouve sur le parking de la piscine, rue des Sports

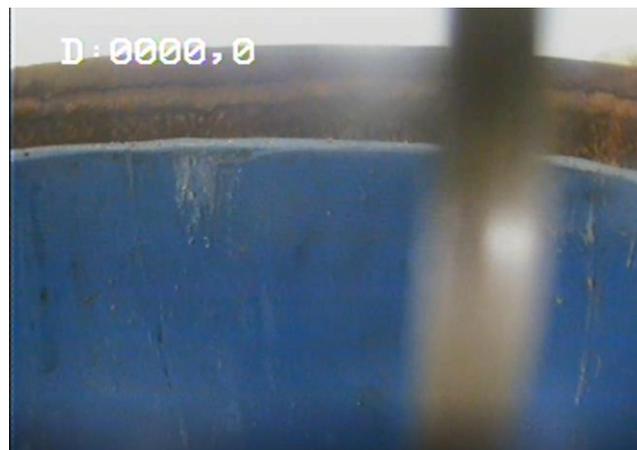
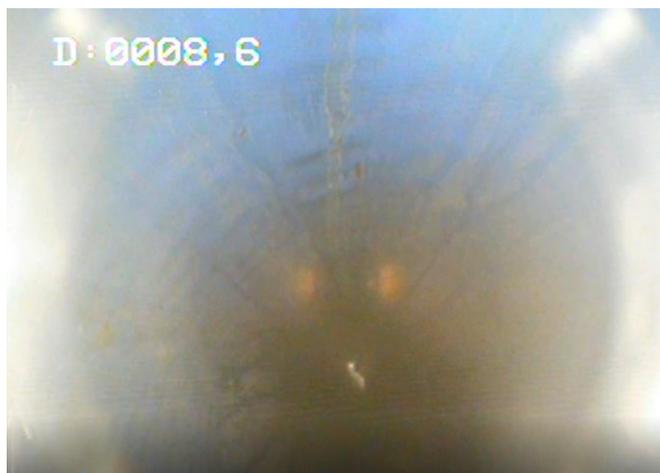
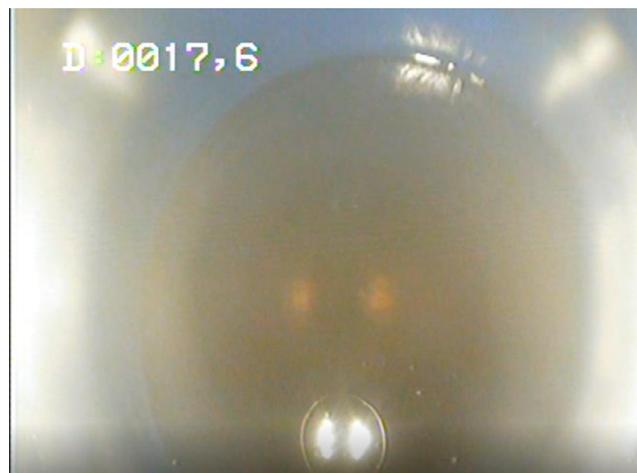
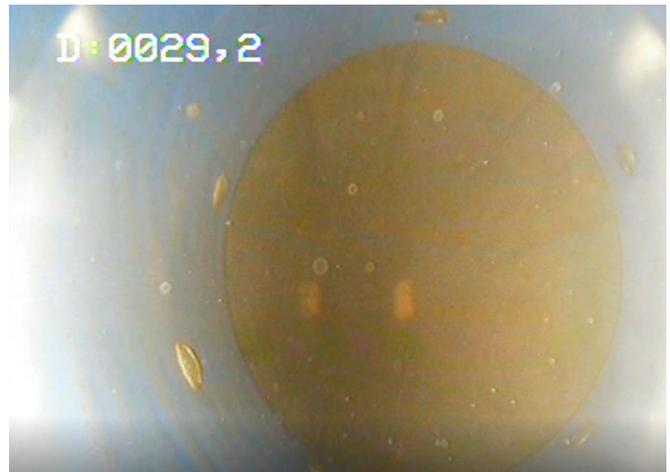
TUBE PLEIN PVC DE 0,0 A 29.60 M

L'ouvrage commence par un tube plein PVC. Il est en bon état. Les raccords inter-tubes sont sans défaut apparent.

Le niveau statique est observé à 17.80 m

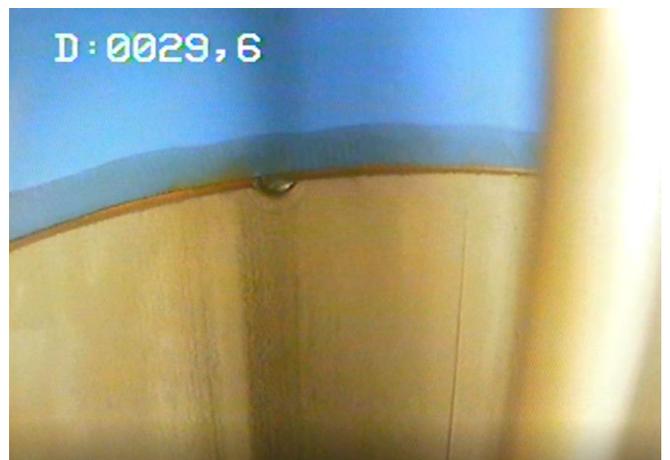
CONTACT TUBES PVC/INOX A 29.60 M

Une colonne captante inox crépinée poursuit le tubage PVC lisse à partir de 29.60 m ; raccord sans défaut.

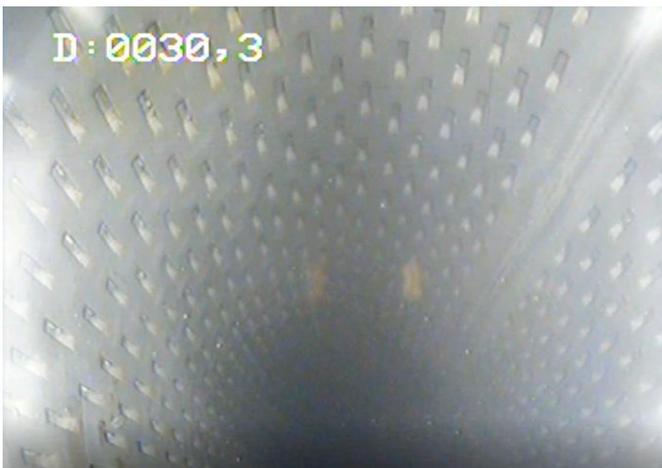
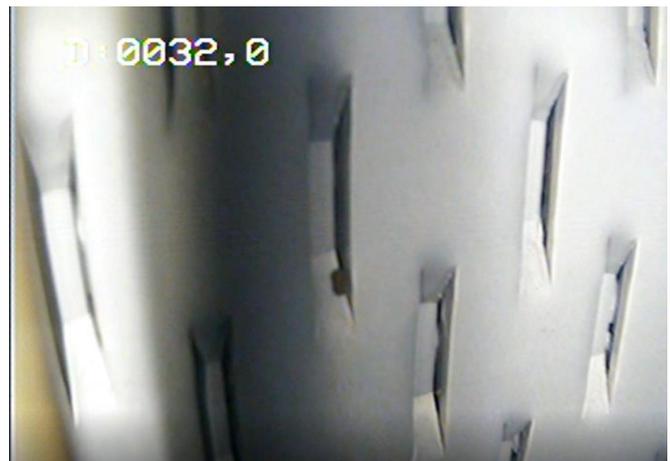
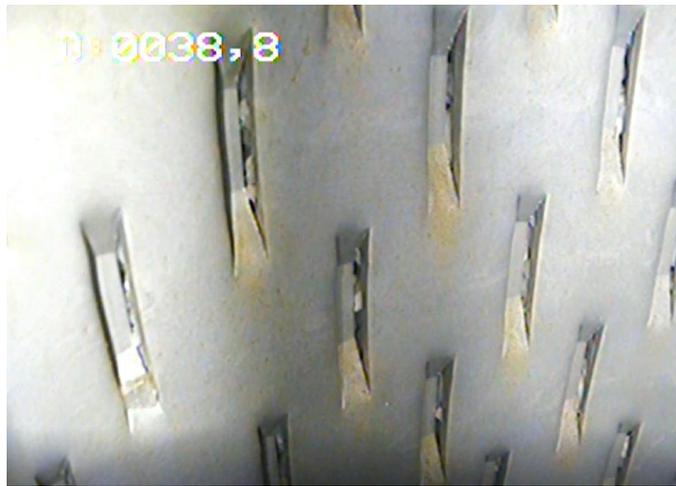
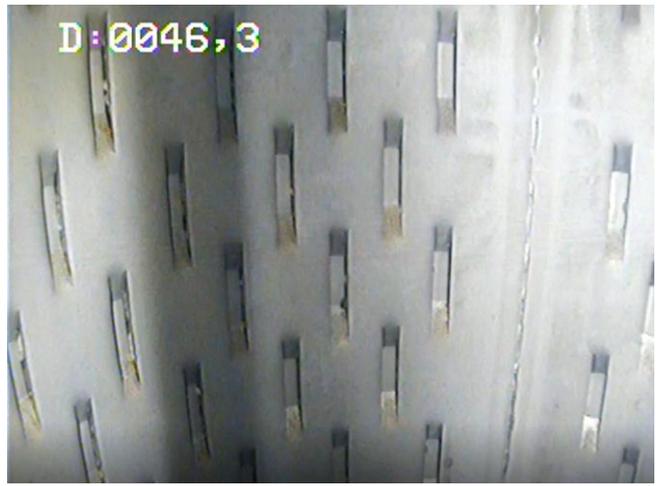
TUBE CREPINE ACIER IMMERGE DE 30.30 A 68.10 M

Le tube inox crépiné observé est en très bon état

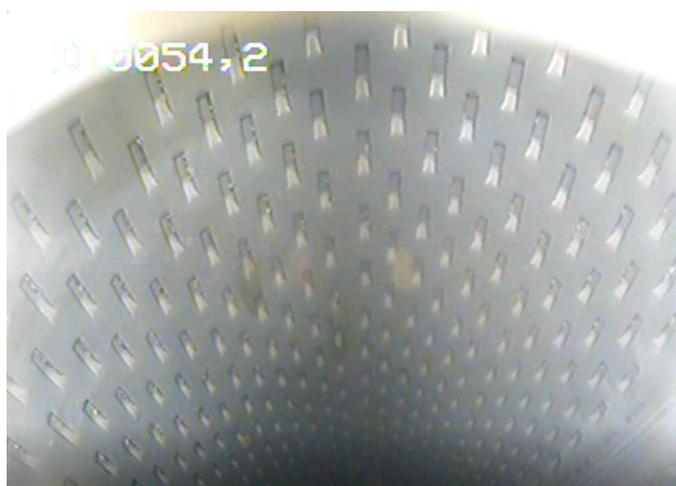
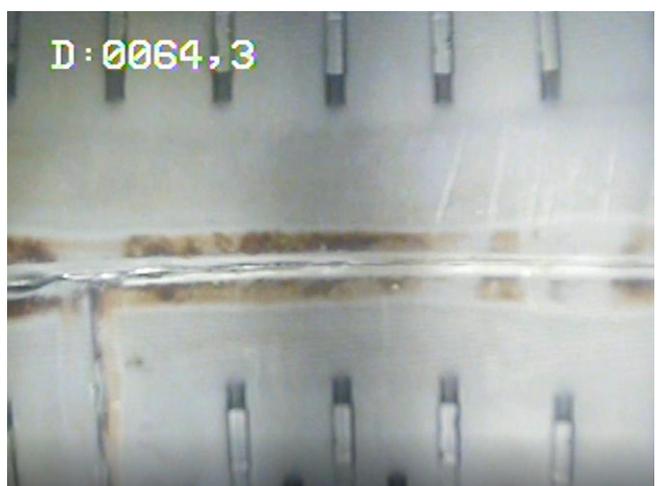
Le tube plein inox est en parfait état, sans incrustation. Fentes ouvertes.

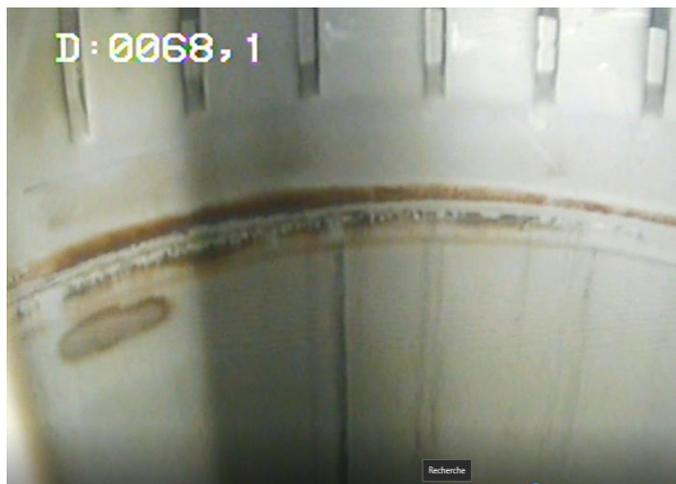
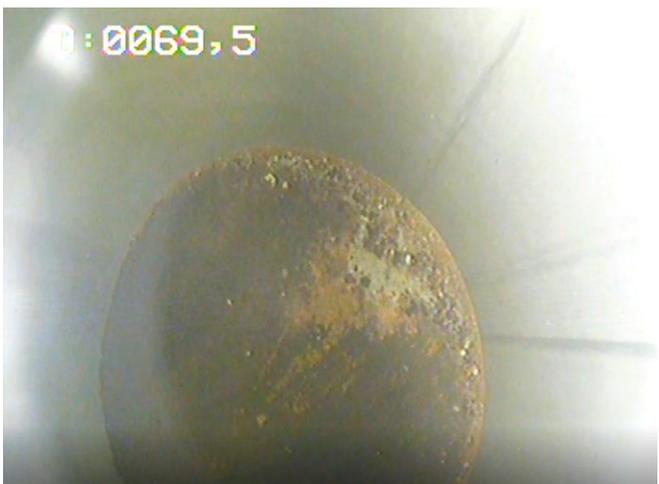
A 68,10 m, le forage se poursuit par tube décanteur inox. L'ensemble apparaît propre et montre un léger dépôt calcaire en fond de tube.

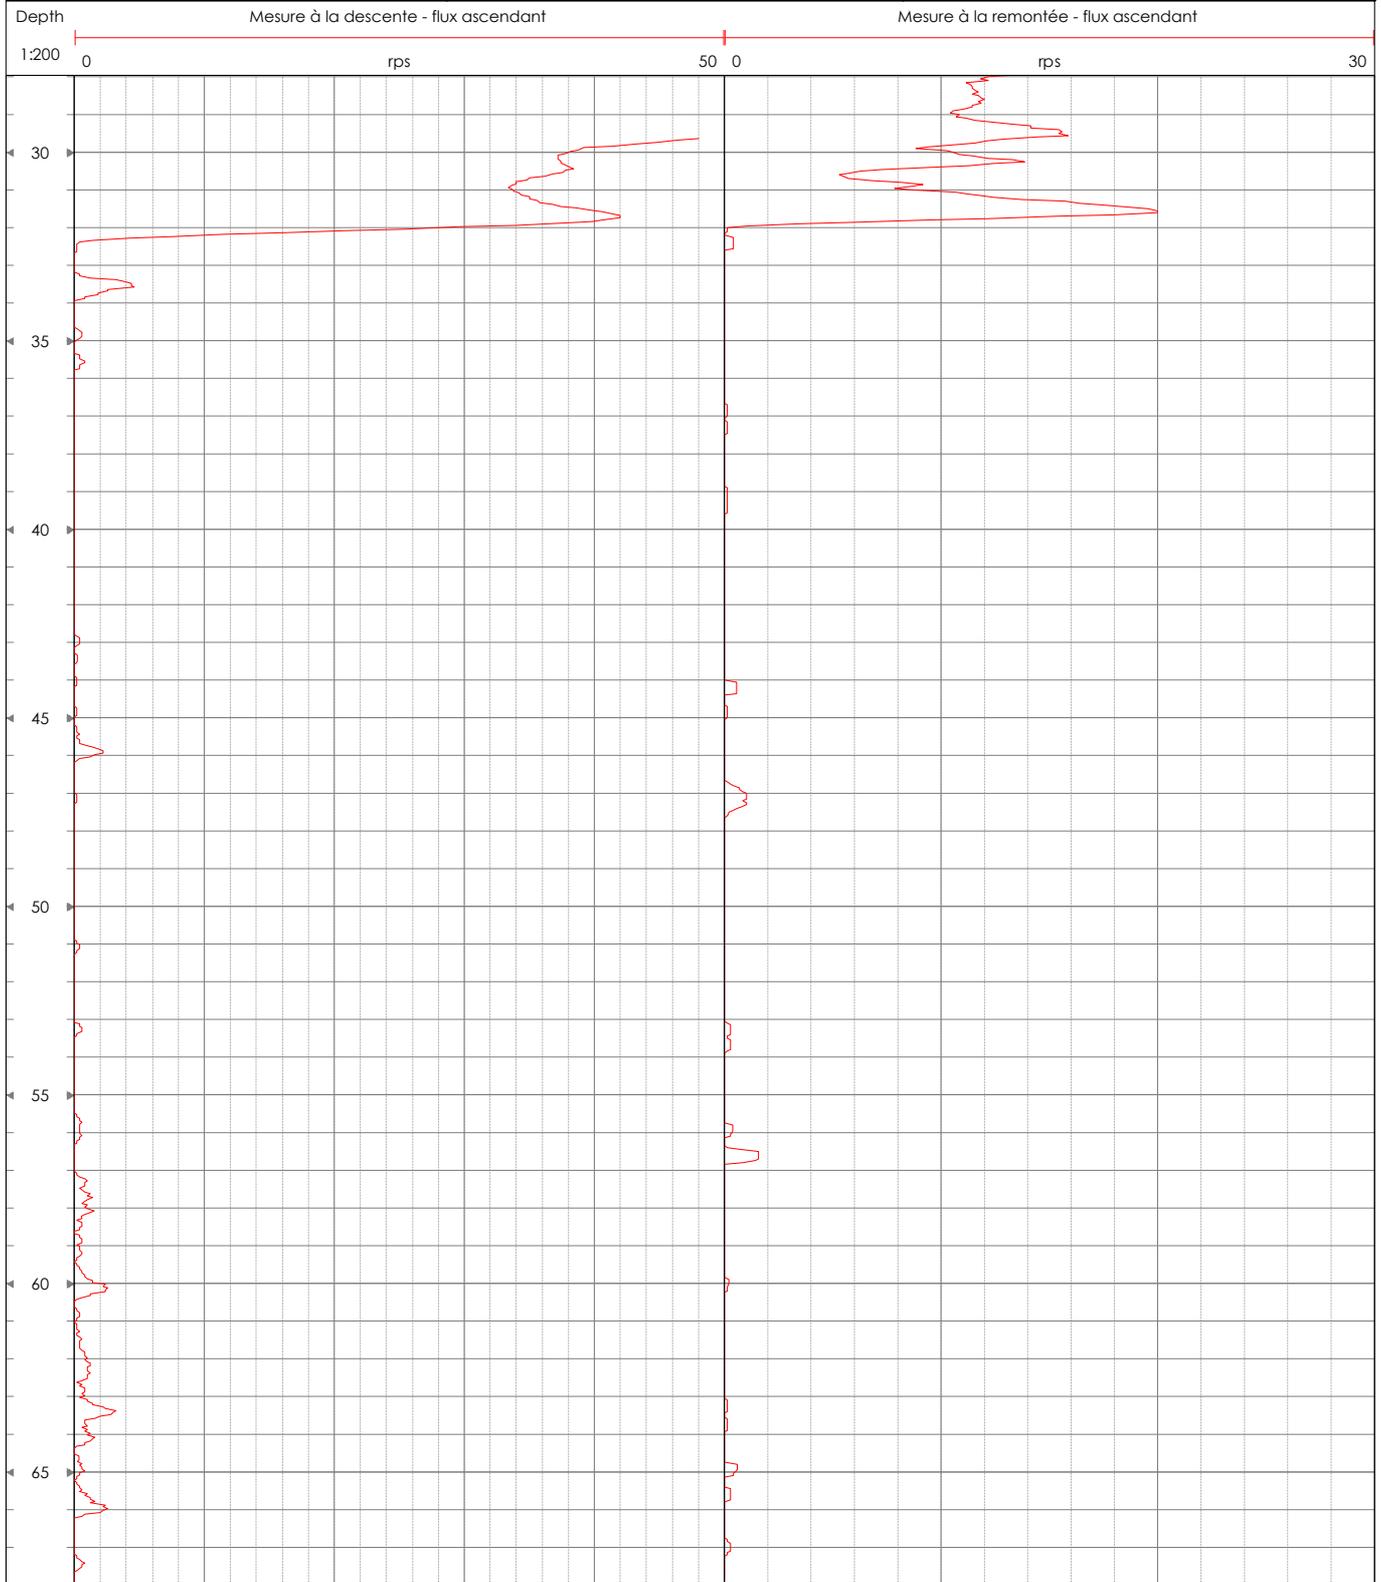
Annexe 2 : Log micro-moulinet

On observe que les principales arrivées d'eau sont localisées en tête de tubage crépiné entre 32 et 34 m.

Il ne semble pas y avoir d'arrivées d'eau importantes au-delà de 35 m.
