Ville de Tourville-sur-Arques

Schéma de Gestion des Eaux Pluviales de Tourville-sur-Arques

Phase 1 : Etat des lieux

Version définitive

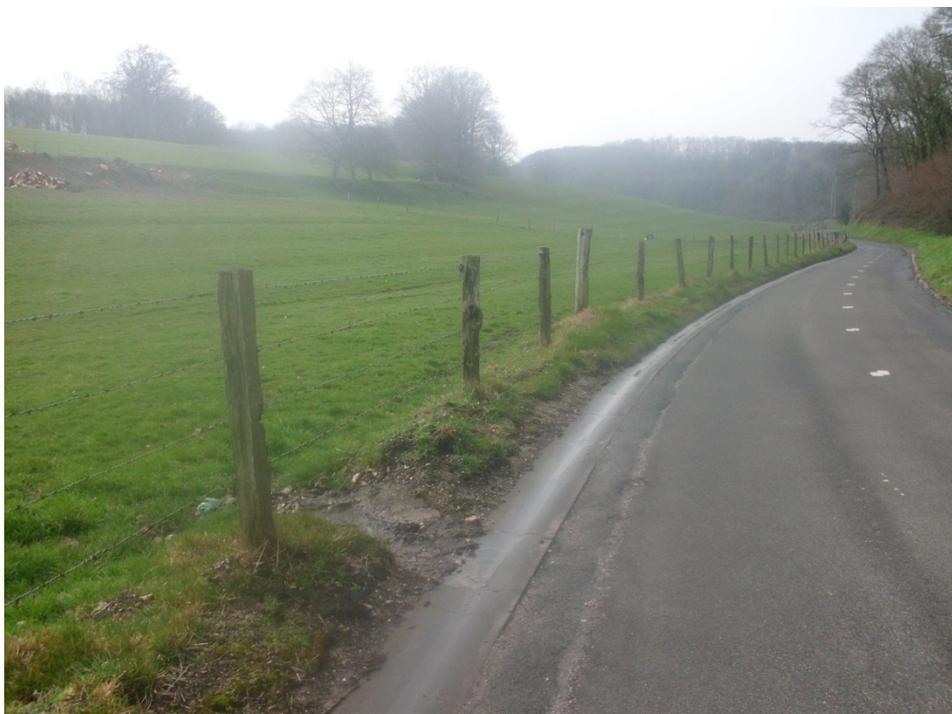
Photographie 1 : Talweg empruntant la voirie en aval de la RD 23 (photo n°8 sur la carte en annexe 4)

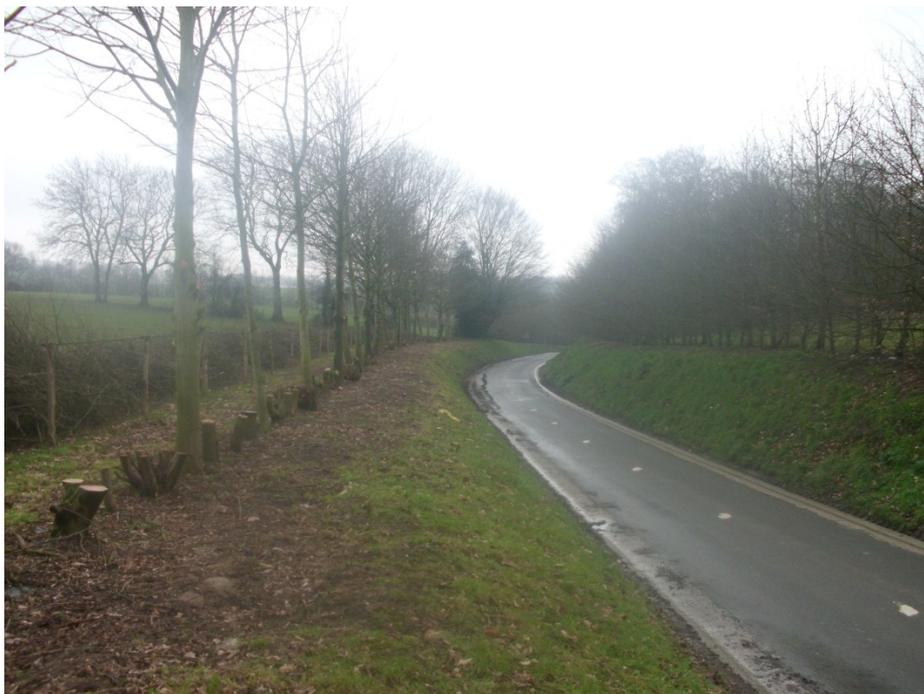
Photographie 2 : Amont de la RD 23 (photo n°7 sur la carte en annexe 4)

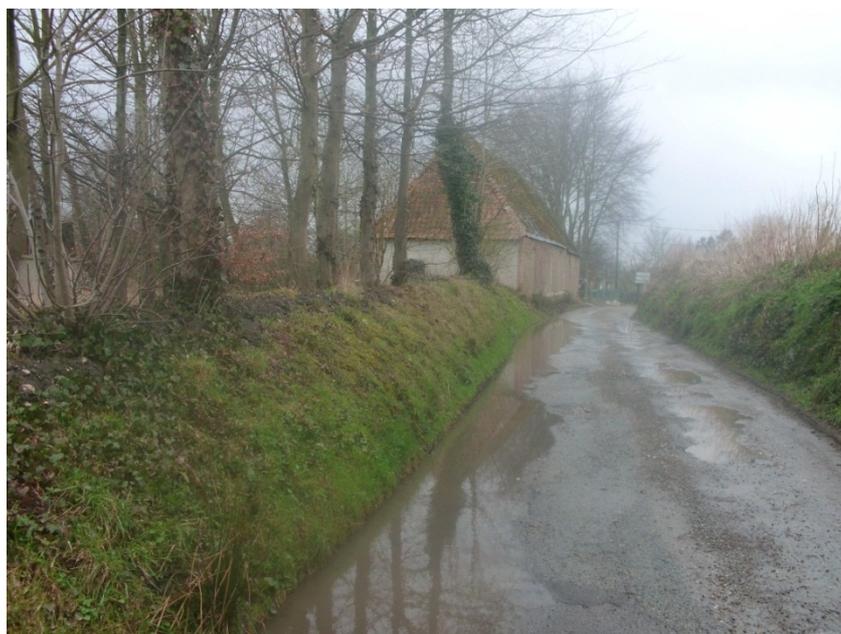
Au nord-ouest de cette zone, les ruissellements urbains se concentrent dans un fossé. Une partie de ces ruissellements rejoignent une mare privée et l'autre partie traverse une pâture. Des sous-sols ont été inondés rue des Forrières du Midi. La présence de talus de part et d'autre de la voirie et l'absence de gestion des eaux pluviales ont pour effet de concentrer les ruissellements sur les voiries (cf. photo ci-dessous).

Photographie 3 : Ecoulement sur voirie située entre 2 talus cauchois (photo n°2 sur la carte en annexe 4)

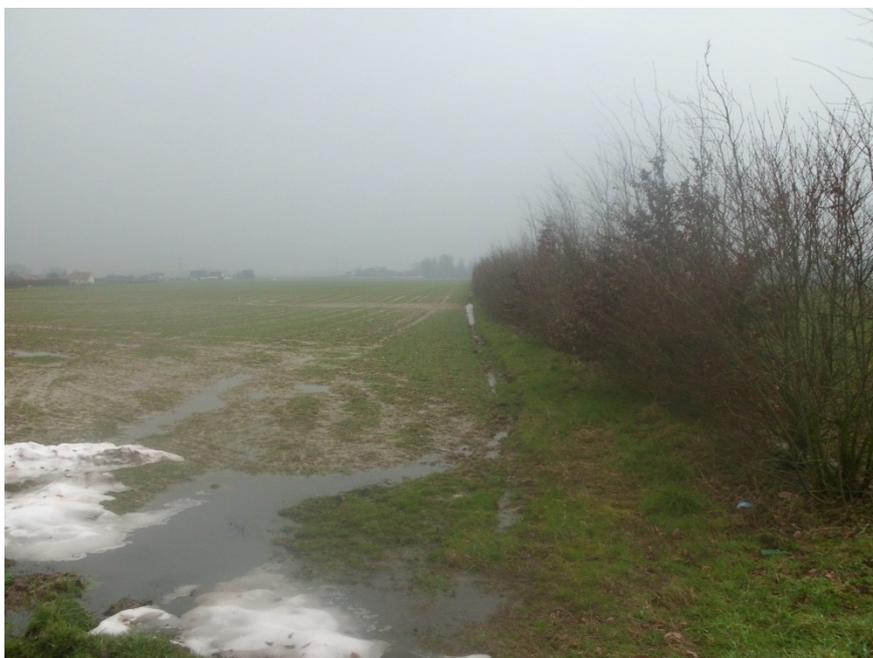
Photographie 4 : Haie positionnée perpendiculairement au talweg naturel (photo n°1 sur la carte en annexe 4)

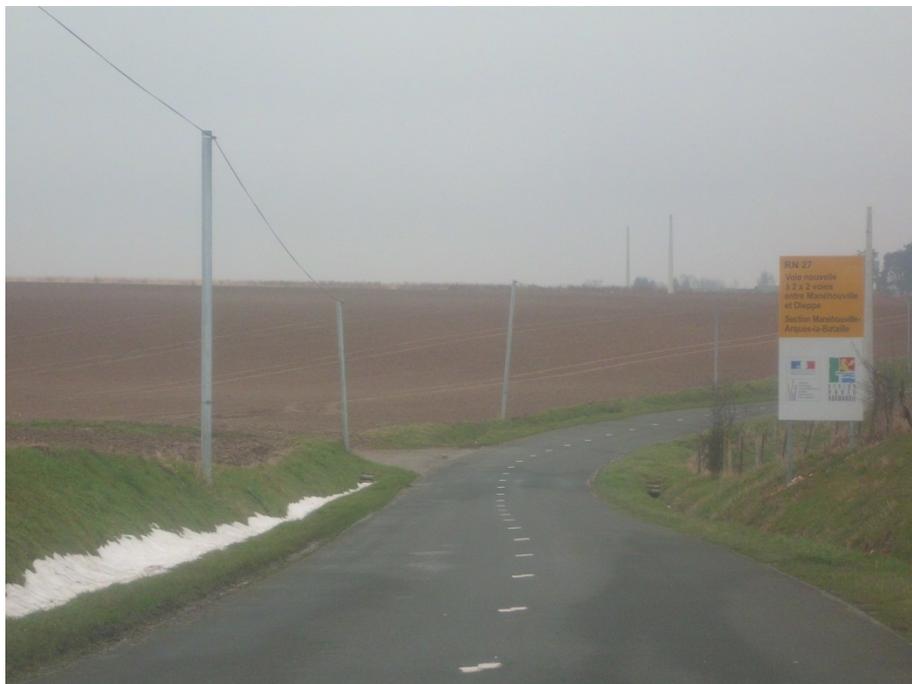
A l'approche de l'exutoire de ce bassin versant le relief est plus prononcé (cf. photographie) et une partie des écoulements s'engouffrent sous la voirie via 2 buses).

Photographie 5 : Exutoire du bassin versant (photo n°3 sur la carte en annexe 4)

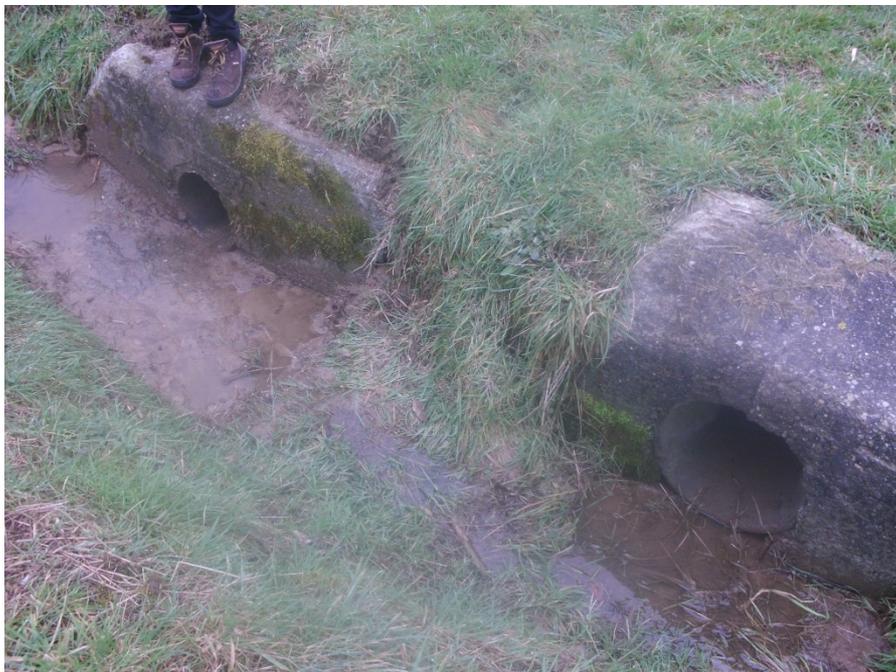
Photographie 6 : 2 passages busés à l'exutoire du bassin versant (photo n°4 sur la carte en annexe 4)

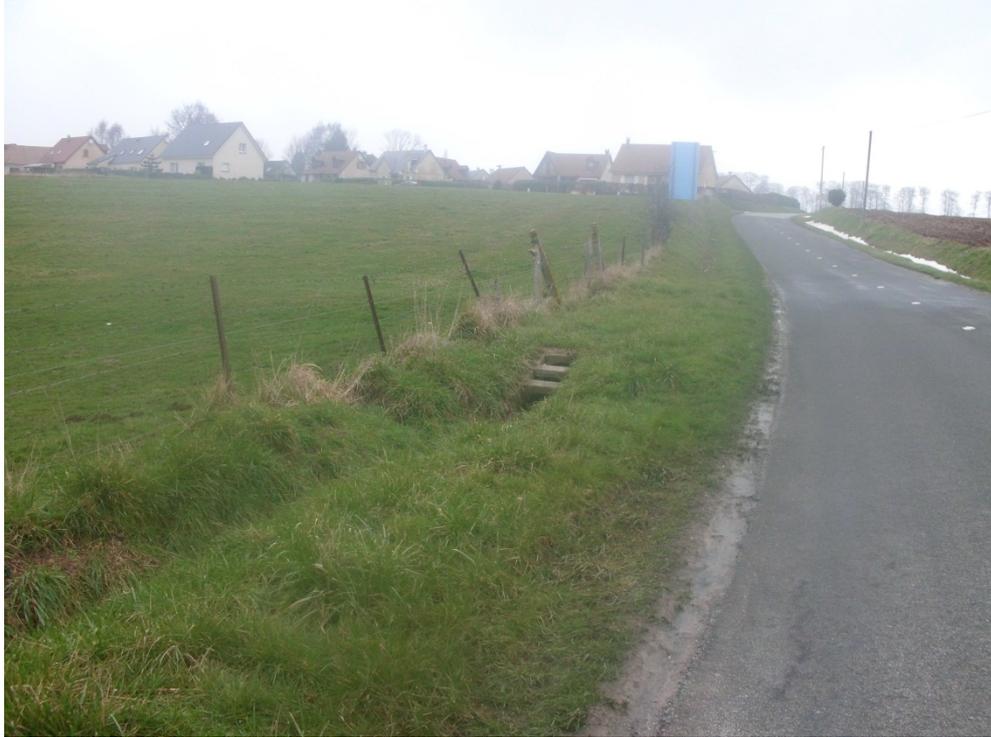
Photographie 7 : Fossés à l'exutoire du bassin versant (photo n°5 sur la carte en annexe 4)

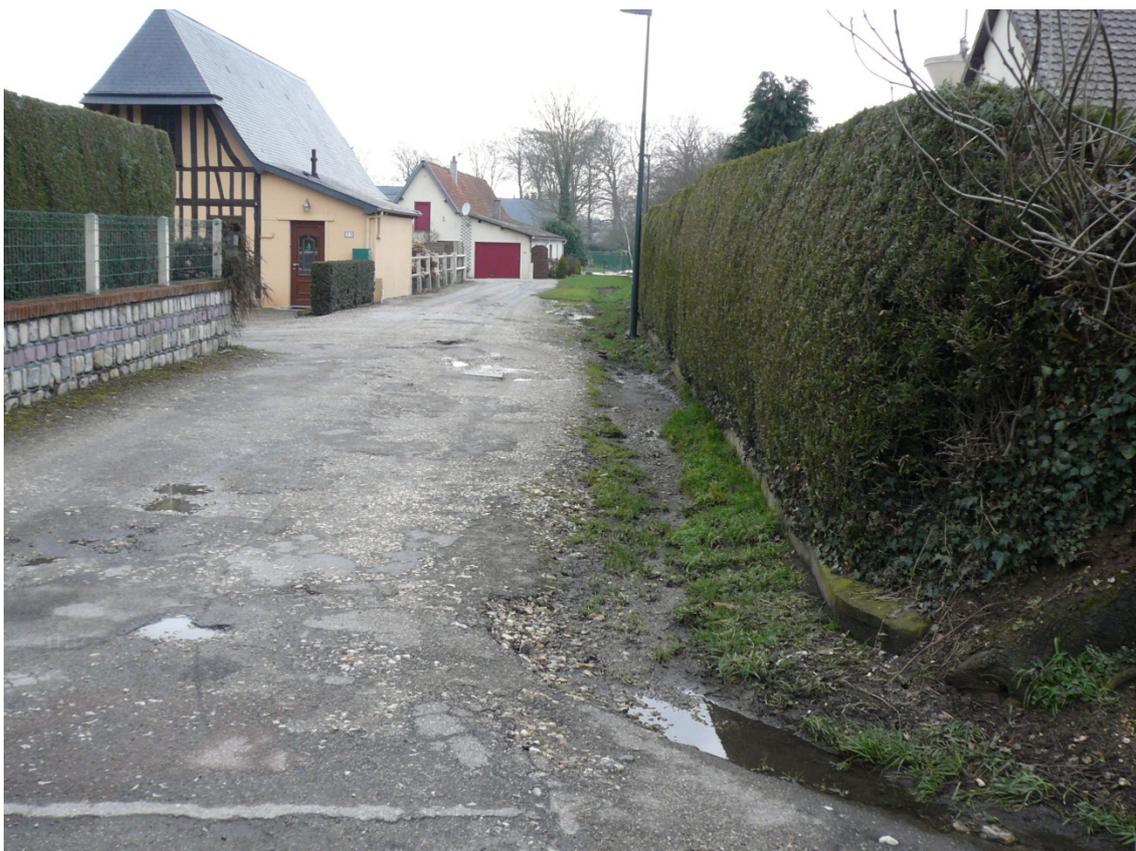
Photographie 8 : Fossé en partie comblé situé le plus à l'ouest du bourg

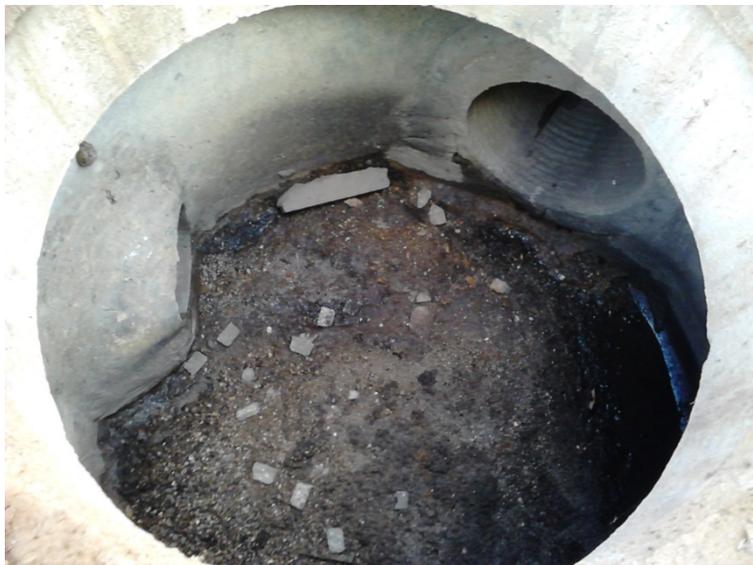
Cependant, sur plusieurs regards des dépôts de terre, de boues ou de gravillons ont été recensés (cf. fiche regards en annexe). Un nettoyage plus régulier de ces regards permettrait d'éviter tout risque de bouchage ultérieur.

Photographie 9 : Regard n°11 léger dépôt de gravats

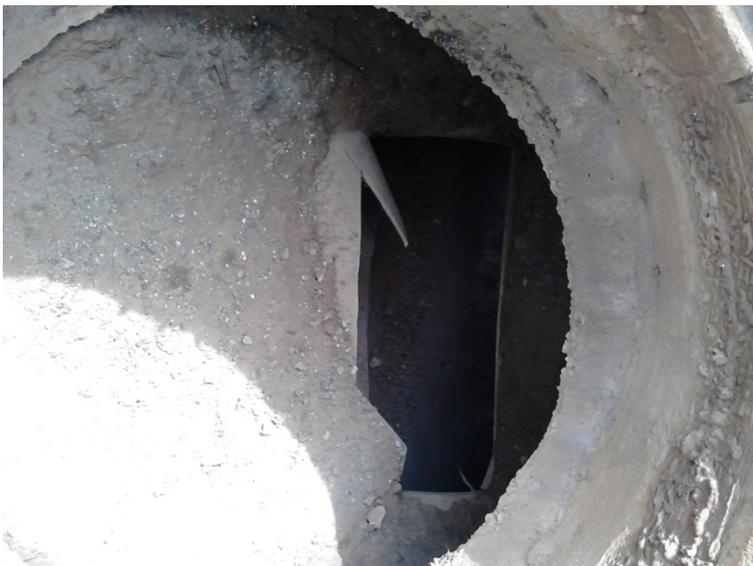
Photographie 10 : Regard n°19 dépôts de terre conséquent

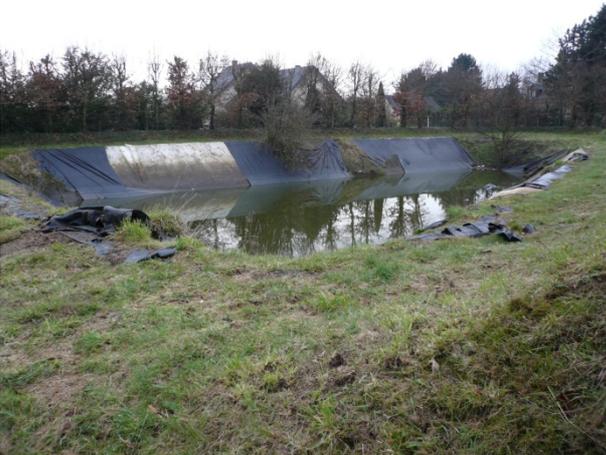
4

Géomembranes déchirées, présences de végétations sur les parois, fond de l'ouvrage toujours en eau (suite au 2 expertises de terrain) n'a pas permis d'identifier un éventuel ouvrage de fuite.
