# Surveillance et prévention des risques miniers Concessions de Saint-Rémy, Soumont, Urville, Barbery, La Ferrière-aux-Étangs, Jurques, Mont-Pinçon (Normandie) 2021

Rapport final

**BRGM/RP-71730-FR**

Version 0 du 4 mai 2022

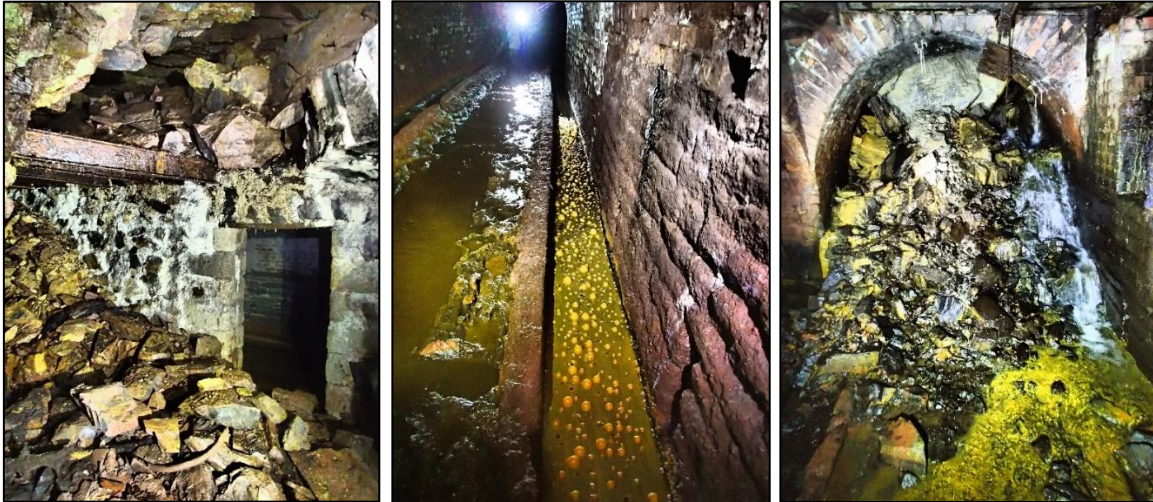
Figure 10 : TB de l'Orne, visite d'inspection par le fond.

En 2021, il n'a pas été observé d'évolution notable de dégradations lors de la visite d'inspection par le fond du Travers-Banc de l'Orne à Saint-Rémy, ni par les inspections laser-image des galeries et travaux miniers situés sur les anciennes concessions des mines de Soumont.

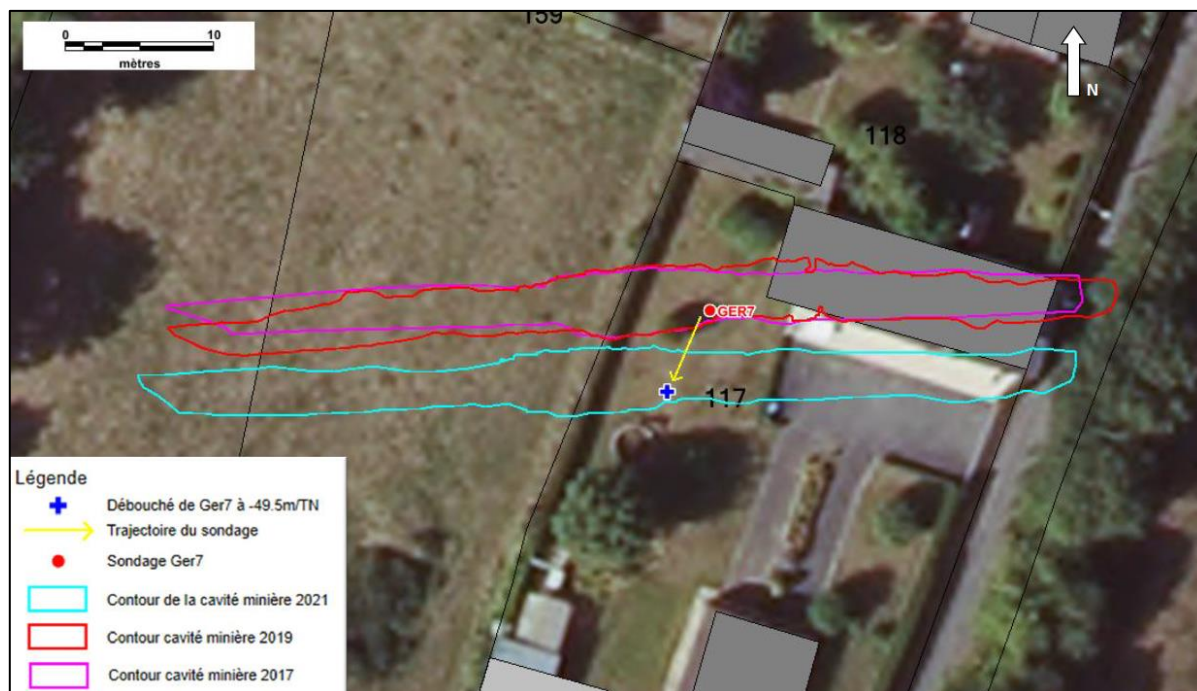
Figure 11 : Représentation de la position de la cavité au droit de GER-7 (source EXPLOR-e).

L'inspection effectuée le 20 octobre 2021 n'a révélé aucune évolution significative de l'état de la descenderie. Cependant, l'utilisation d'une nouvelle sonde de mesure pour les relevés 3D a permis de constater que le forage présente une déviation de 7,73° vers le sud-ouest (azimut 207,18°), soit une distance de 6,13 mètres entre la position du forage en surface et le débouché dans la cavité. Ceci se traduit par un décalage de la position réelle de la cavité par rapport aux représentations des surveillances précédentes, qui est illustré sur la Figure 11.

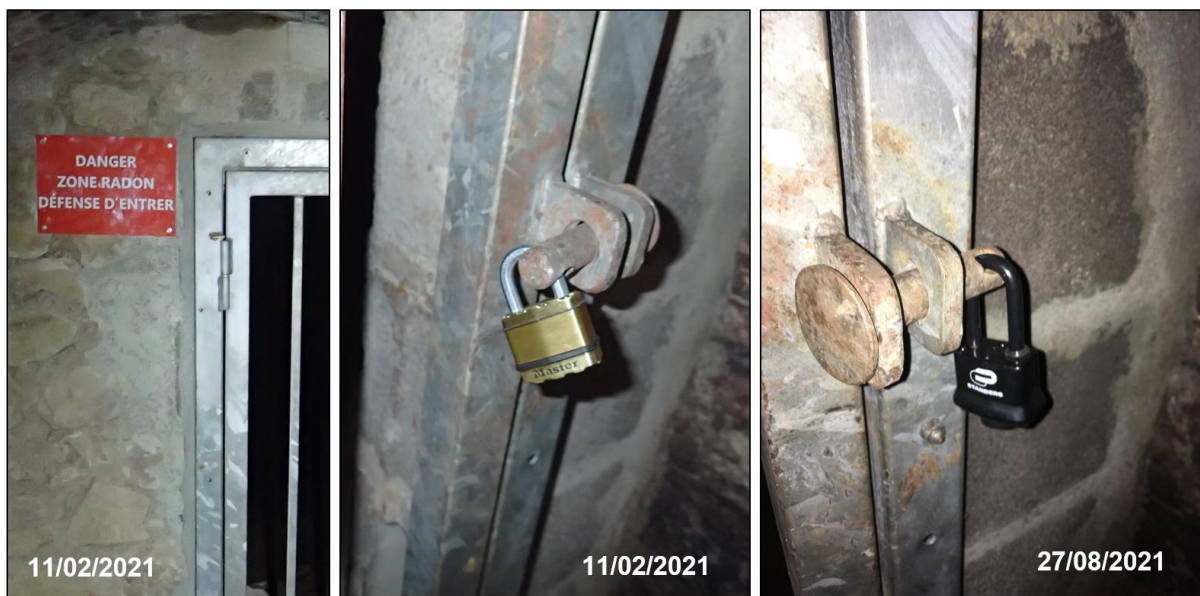
Figure 16 : Panneau et cadenas du portillon à l'entrée du TB de l'Orne.

Le 02 juillet 2021, le cadenas du portillon avait de nouveau été retiré et des traces de passage étaient visibles dans le TB. Le cadenas a été remplacé le 27 août 2021.

La DREAL a envoyé un courriel à la mairie de Saint-Rémy pour signaler ces problèmes d'intrusion et actes de vandalisme.

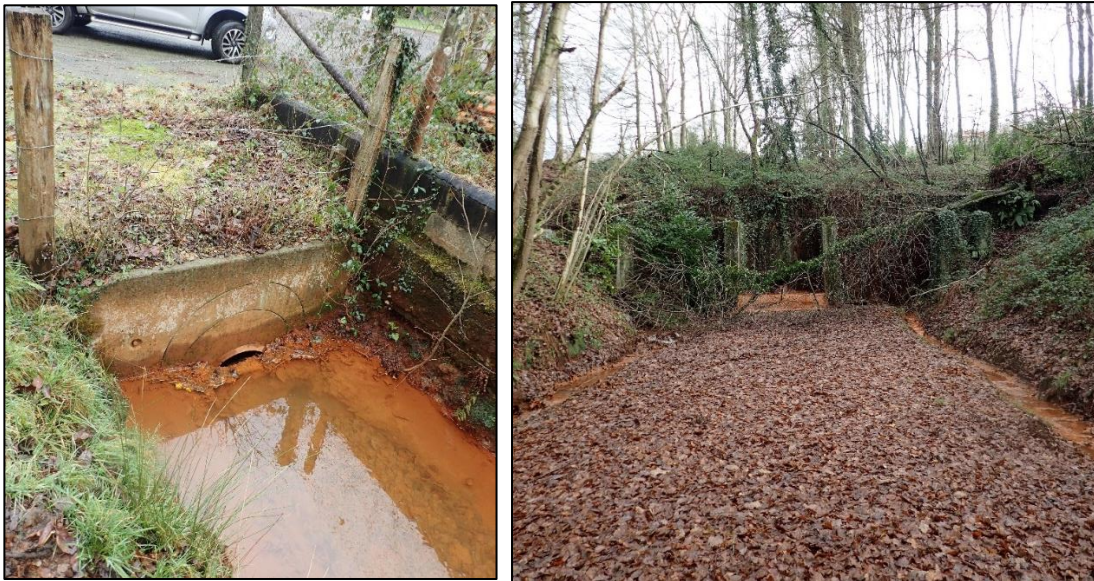
Lors de la visite d'inspection du 20 janvier 2022, l'écoulement de l'eau a été observé au débouché du TB 220 (débit estimé à environ 40 m<sup>3</sup>/h). De l'eau, provenant des résurgences en amont, s'écoulait également dans le fossé. Les deux fossés (nord et sud), en aval du TB et longeant le chemin d'accès, ont été curés en 2020 par une entreprise locale. Cependant, il faut prévoir en 2022, un nettoyage de la grille du fossé nord et des travaux de découpe d'un arbre déraciné qui est tombé devant l'entrée du TB 220 (Figure 17).

Figure 17 : Grille obstruée sur fossé nord vers rue de la Piscine (gauche) et arbre déraciné (droite).

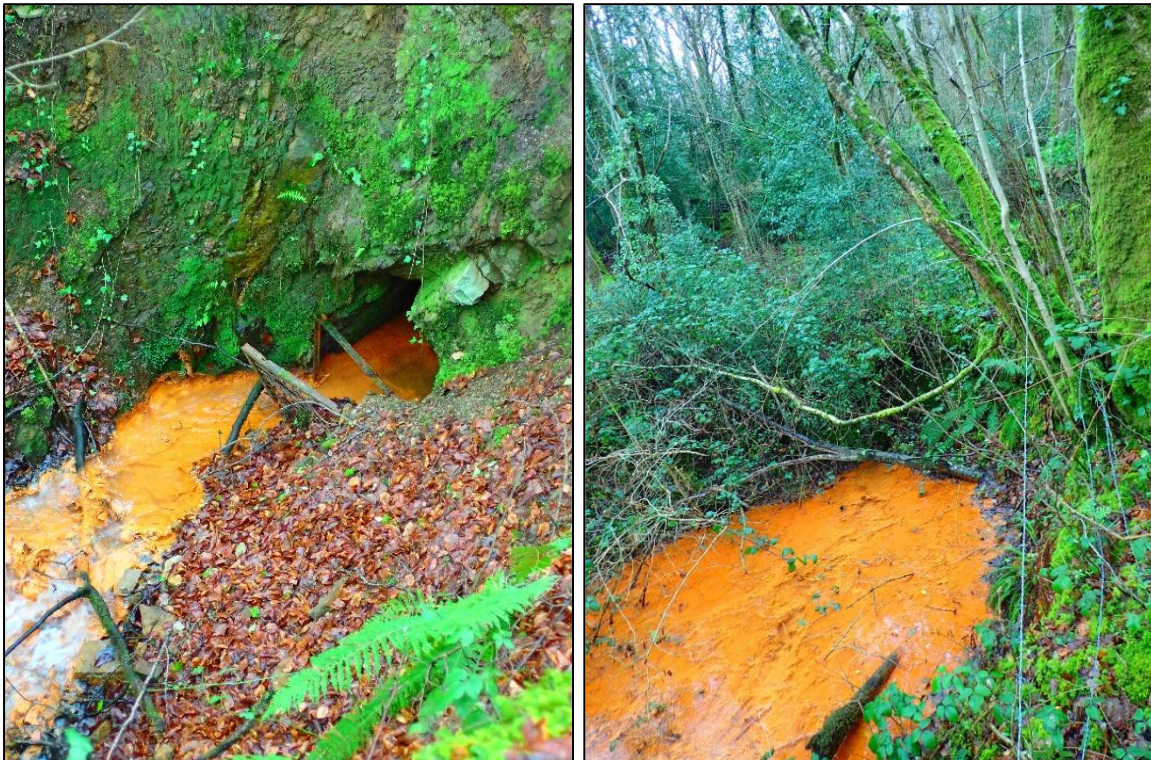
Figure 18 : TB 256 (à droite) et TB Anguet (à gauche).

Au Plessis-Grimoult (Mont-Pinçon), l'émergence s'écoulant de la couronne effondrée du TB Anguet a été observée. Les deux fontis en aval de l'émergence étaient en eau et formaient des marres.

À Jurques, de l'eau s'écoulait librement à la sortie du TB 256 vers un fossé qui alimente deux petits étangs privés. La surverse forme un petit ruisseau dénommé le « Pissot de la Mine ».
