Surveillance et prévention des risques miniers Concessions de Saint-Rémy, Soumont, Urville, Barbery, La Ferrière-aux-Étangs, Jurques, Mont-Pinçon (Normandie) 2022

Rapport final

BRGM/RP-72411-FR

Version 0 du 17 janvier 2023

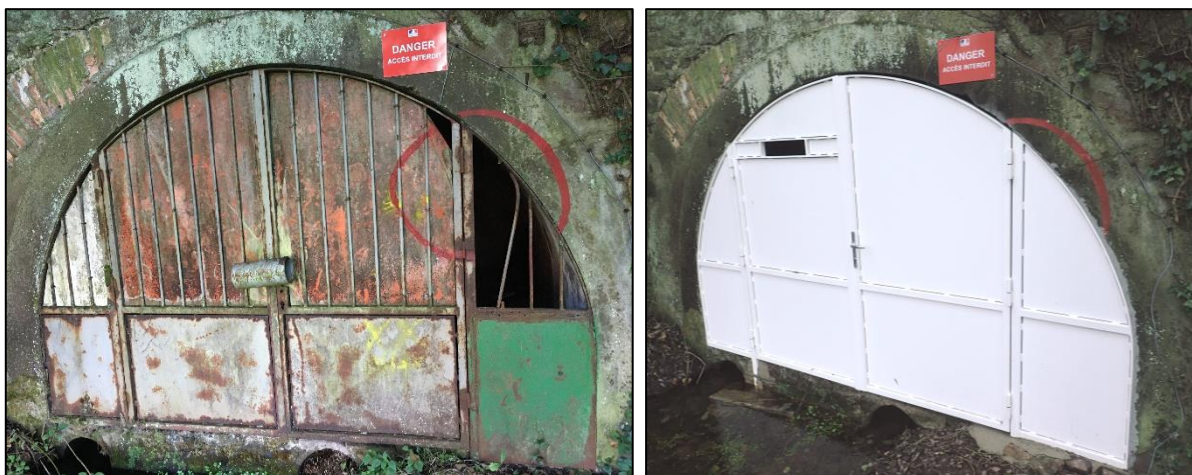
Figure 11 : Portail avant (à gauche) et après remplacement (à droite).

En décembre 2022, vu l'état général du portail d'accès au TB de l'Orne (barreau scié et corrosion importante du cadre), l'ensemble a été déposé puis confectionné à neuf (Figure 11). À la demande du GMN, un battant a été équipé d'un passage chiroptères. La nouvelle clef a été remise à la mairie de Saint-Rémy le 5 janvier 2023.

Il n'a pas été observé d'évolution notable de dégradations du TB de l'Orne en 2022. Suite aux dégradations et actes de vandalisme à répétition, une nouvelle porte d'accès a été confectionnée sur le modèle de l'ancienne et équipée d'une serrure de sécurité à 3 points.

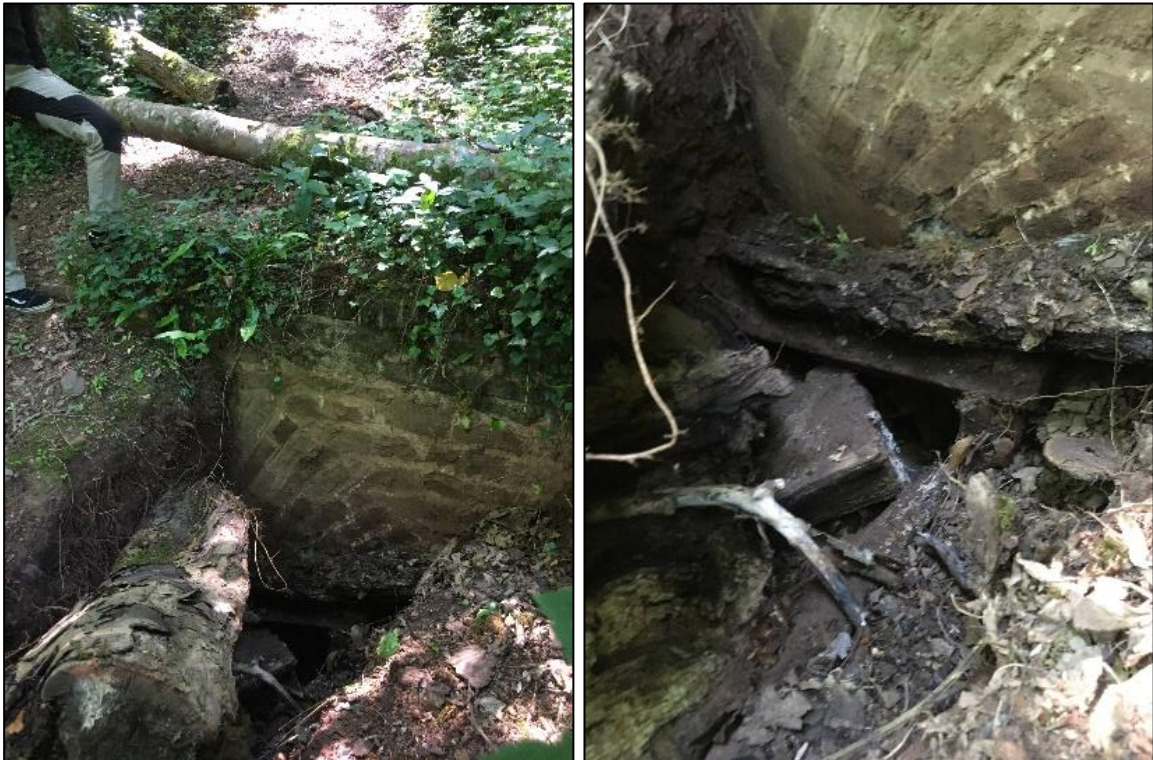
Figure 12 : Excavation à l'entrée de la galerie St. Quentin.

Il n'y avait pas d'écoulement d'eau à la sortie de la galerie Saint-Quentin le 1^{er} juin 2022, jour de l'inspection. Cependant, une tentative de pénétration dans l'ouvrage minier a été relevée puisqu'une excavation a été effectuée dans les remblais qui obstruent l'entrée de la galerie à flanc de coteau (Figure 12). Voir paragraphe 4.6 "Inventaire des actes de vandalisme".

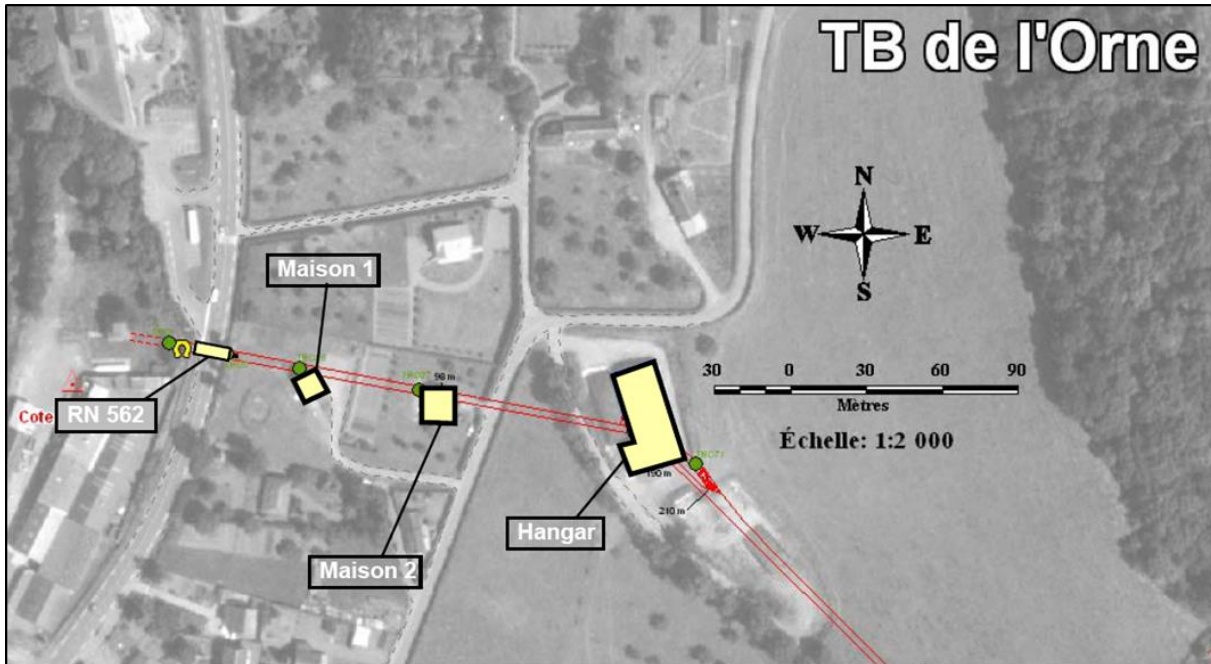
Figure 14 : Enjeux de surface au droit du TB de l'Orne.

Lors de l'inspection du 31 mai 2022, il n'a pas été relevé de détérioration des parties maçonnées du TB au droit de la RN 562, ni au droit des deux habitations, ni sous le hangar. Aucun signe de

vieillesse n'est visible sur les deux traitements de cloches de fontis, aux cotes 191 et 263. L'eau de mine s'écoule librement sur toute la longueur du parcours.

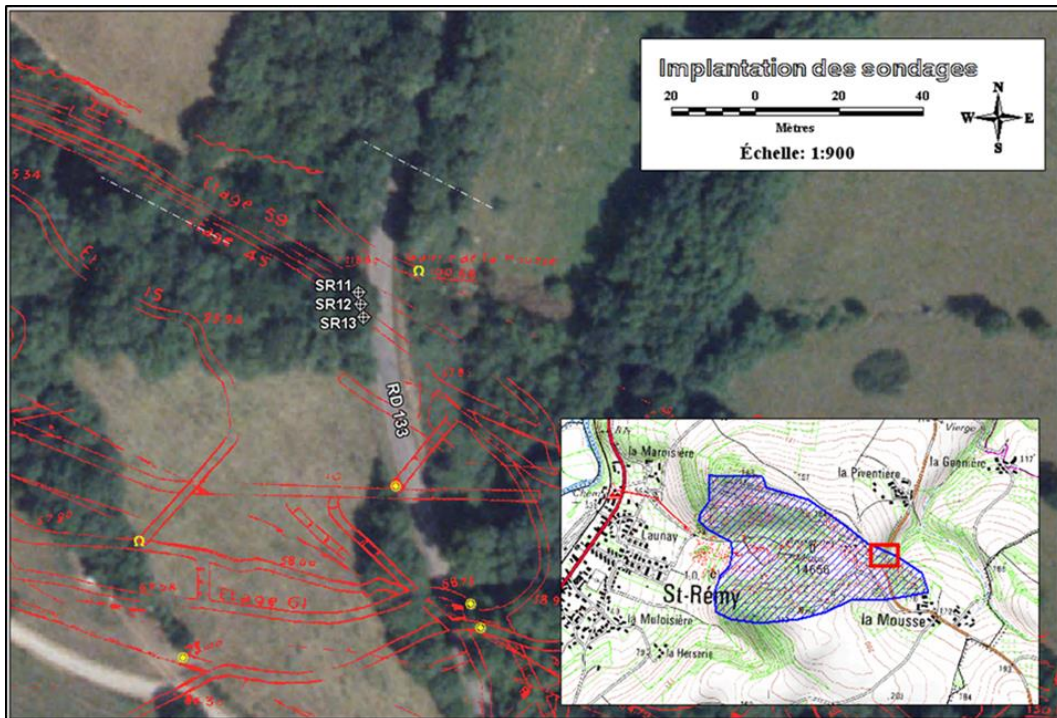
Figure 15 : Implantation du sondage SR-12 le long de la RD 133.

Il s'agit de vides importants (680 m³), à faible profondeur (- 15 m), au droit de la RD 133. Le sondage SR12, réalisé en novembre 2007, se situe en bordure de la chaussée, sur le flanc nord, à l'est de l'exploitation et permet l'inspection de cette cavité (Figure 15). L'objectif de la surveillance de ce secteur, affecté d'un aléa fort, est de prévenir l'apparition d'un désordre au droit de la RD 133.

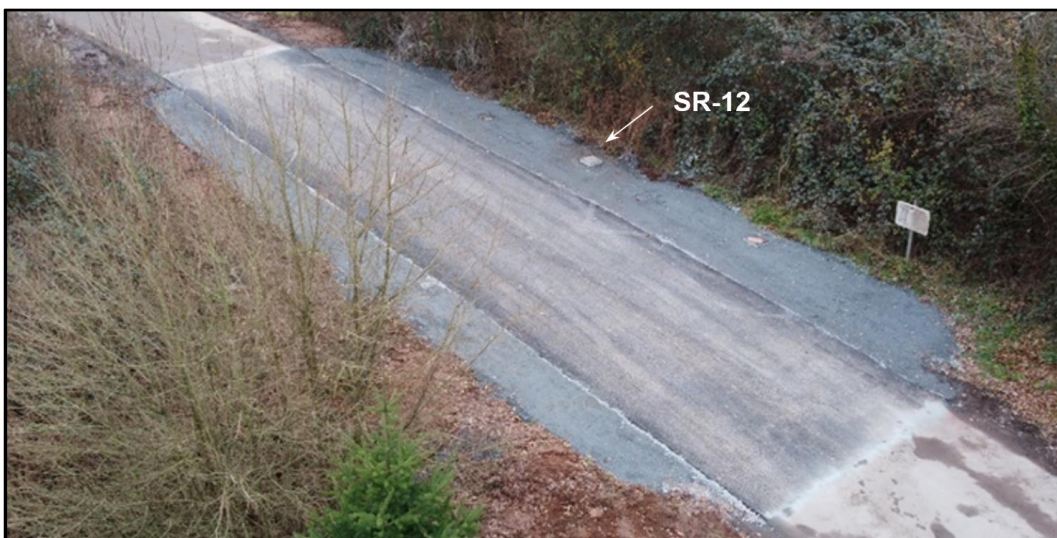
Figure 16 : RD 133, réalisation de la dalle au droit de la cavité (source : Rapport BRGM/RP-71555-FR).

Les travaux de mise en sécurité de la RD-133 se sont déroulés du 1^{er} septembre au 15 décembre 2021. Ils consistaient à renforcer la chaussée, située au droit d'une cavité minière d'un volume moyen de 630 m³ à seulement 11 m sous la surface, avec la mise en œuvre d'une dalle en béton armé, appuyée sur huit micropieux (rapport BRGM/RP-71555-FR).

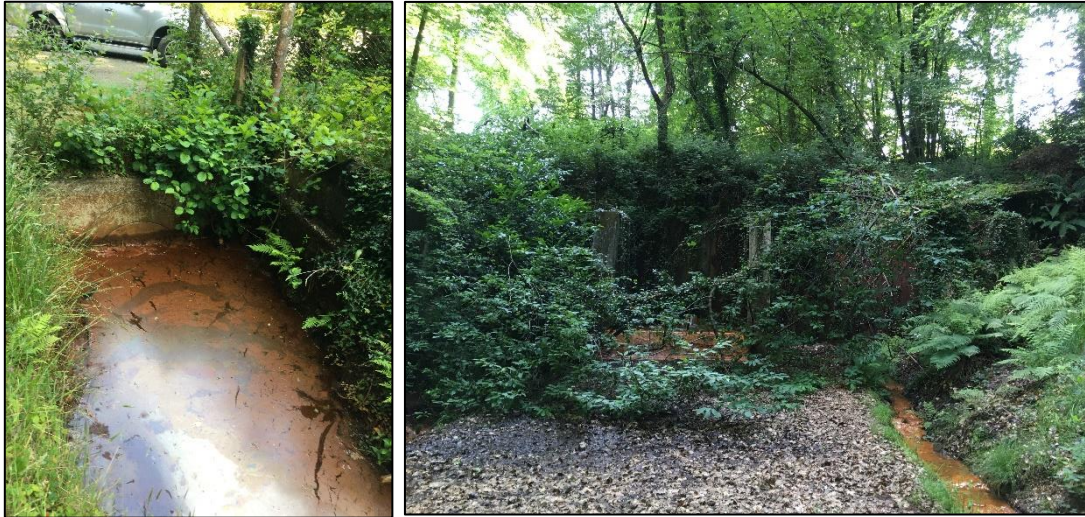
Lors de la visite d'inspection du 15 juin 2022, l'écoulement de l'eau a été observé au débouché du TB 220 (débit estimé à environ 30/40 m³/h). Par contre, très peu d'eau en provenance des résurgences en amont, s'écoulait dans le fossé. Les deux fossés (nord et sud), en aval du TB et longeant le chemin d'accès, ont été curés en 2020.

Figure 17 : Grille obstruée du fossé nord, rue de la Piscine (à gauche) et arbre déraciné (à droite).

L'UTAM CO va consulter une entreprise locale en 2023, pour effectuer le nettoyage de la grille du fossé nord (obstruée par un dépôt de boues) et les travaux de débitage d'un arbre déraciné qui est tombé devant l'entrée du TB 220 (Figure 17).

Concernant les émergences, l'écoulement de l'eau de la mine a été observé en juin 2022 à la sortie du TB 220 et par les émergences situées en amont. Des travaux d'entretien sont à programmer en 2023 pour libérer l'avaloir du fossé nord et dégager l'arbre déraciné, tombé devant le TB 220.

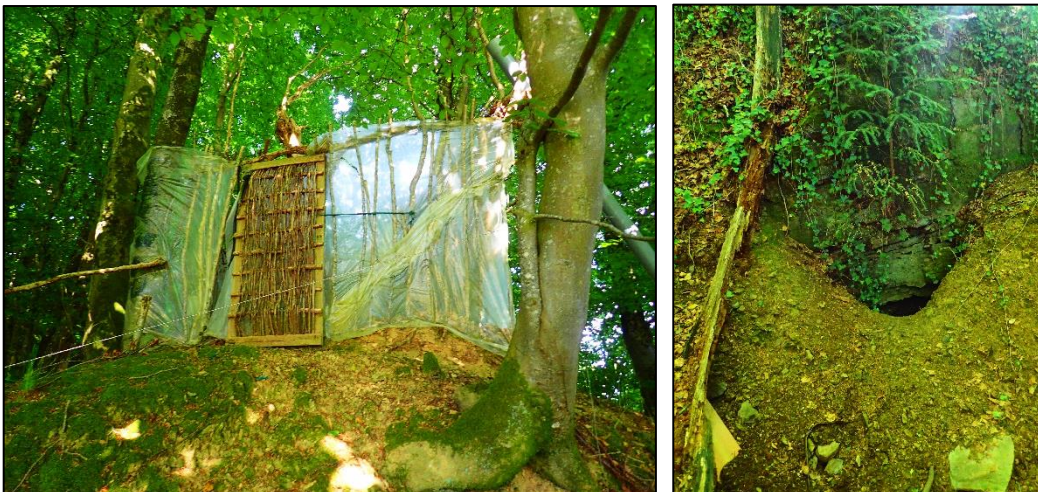
Enfin, une cabane en bordure de minière et un trou qui s'est formé en fond de minière, ont été observés lors de la visite du site le 15 juin 2022 (Figure 18). L'UTAM CO suivra l'éventuelle évolution de cet orifice pour vérifier s'il est anthropique ou naturel.

Figure 18 : Cabane en bordure de minière (à gauche) et trou en fond de minière (à droite).

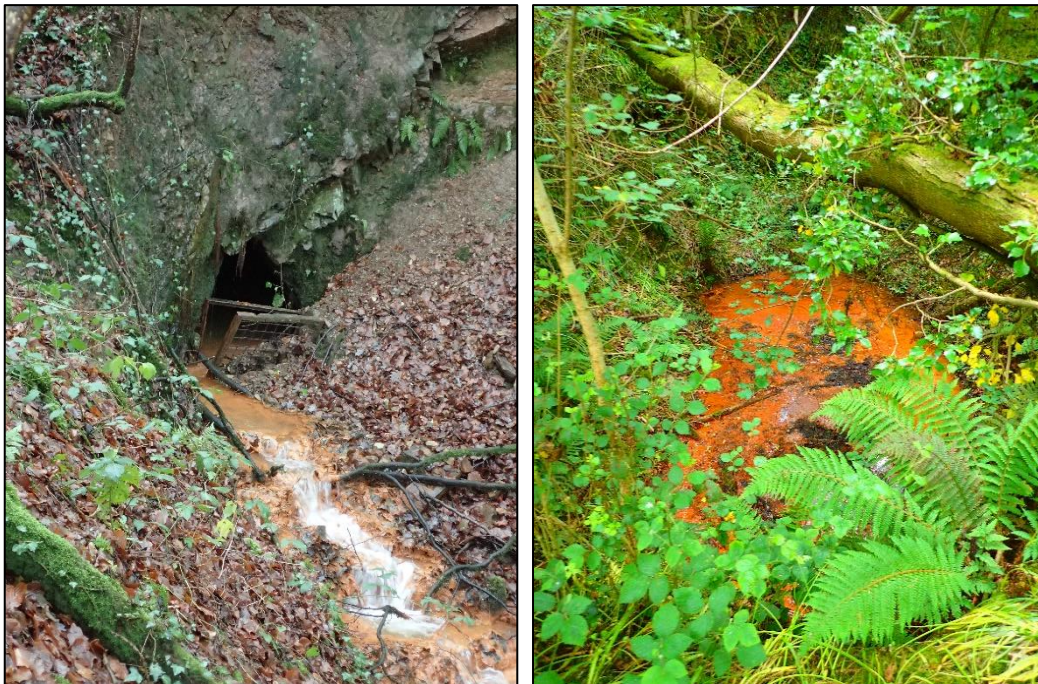
Figure 19 : TB 256 (à droite) et TB Anguet (à gauche).

Au Plessis-Grimoult (Mont-Pinçon), l'émergence s'écoulait de la couronne effondrée du TB Anguet. Les deux fontis en aval de l'émergence étaient en eau et formaient des mares.

À Jurques, de l'eau s'écoulait librement à la sortie du TB 256, vers un fossé qui alimente deux petits étangs privés. La surverse forme un petit ruisseau dénommé le « Pissot de la Mine ».
