Élaboration des PPRM de May-sur-Orne et
Soumont-Saint-Quentin

Bilan des études d'aléas

**Etude des risques liés à
la présence de travaux
miniers souterrains peu
profonds à « May-sur-
Orne »**

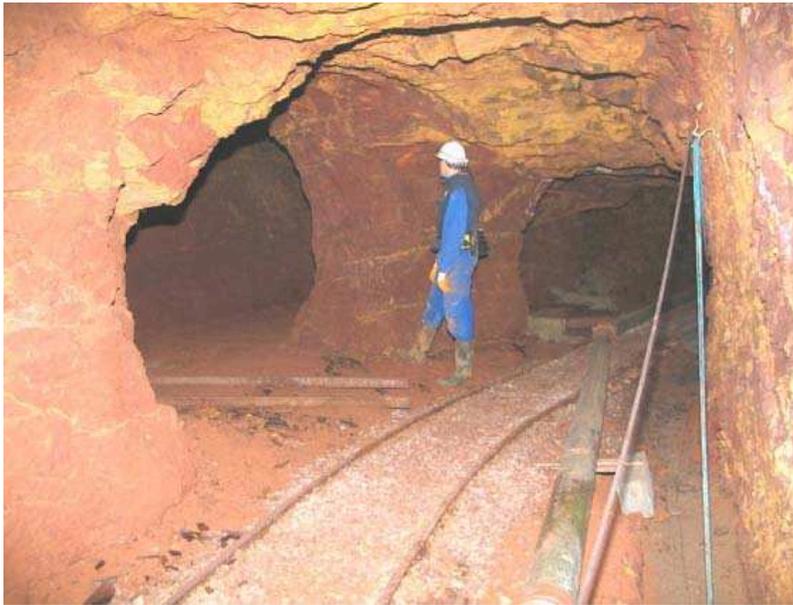
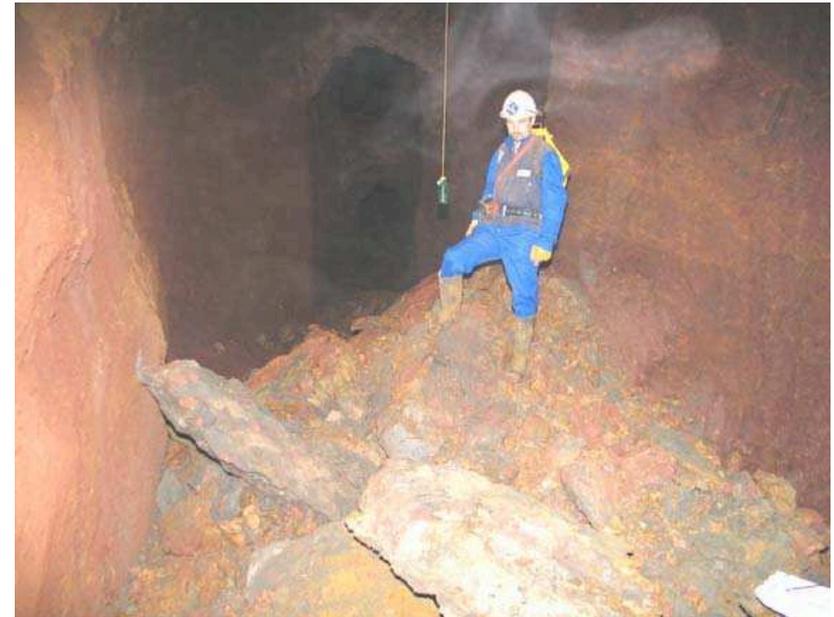
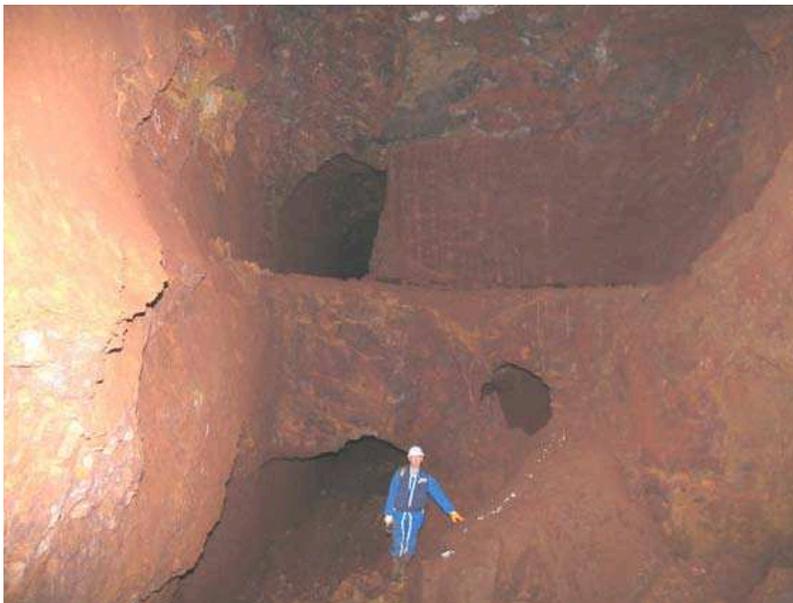
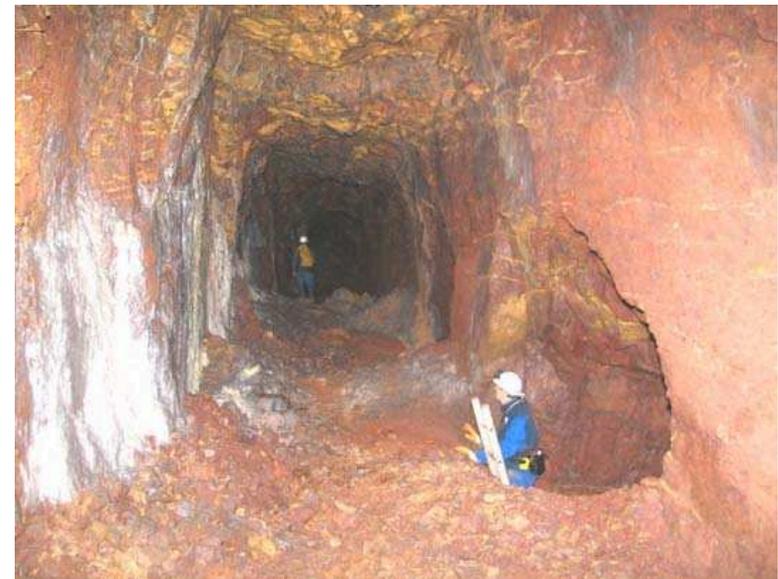
Inspections géotechniques (flanc nord)

Cavités dégradées dans certains secteurs (flanc nord, flanc sud sous Fontenay-le-Marmion)

Evolutions de ces dégradations assez limitées / état des lieux de GEOMINES (années 70)

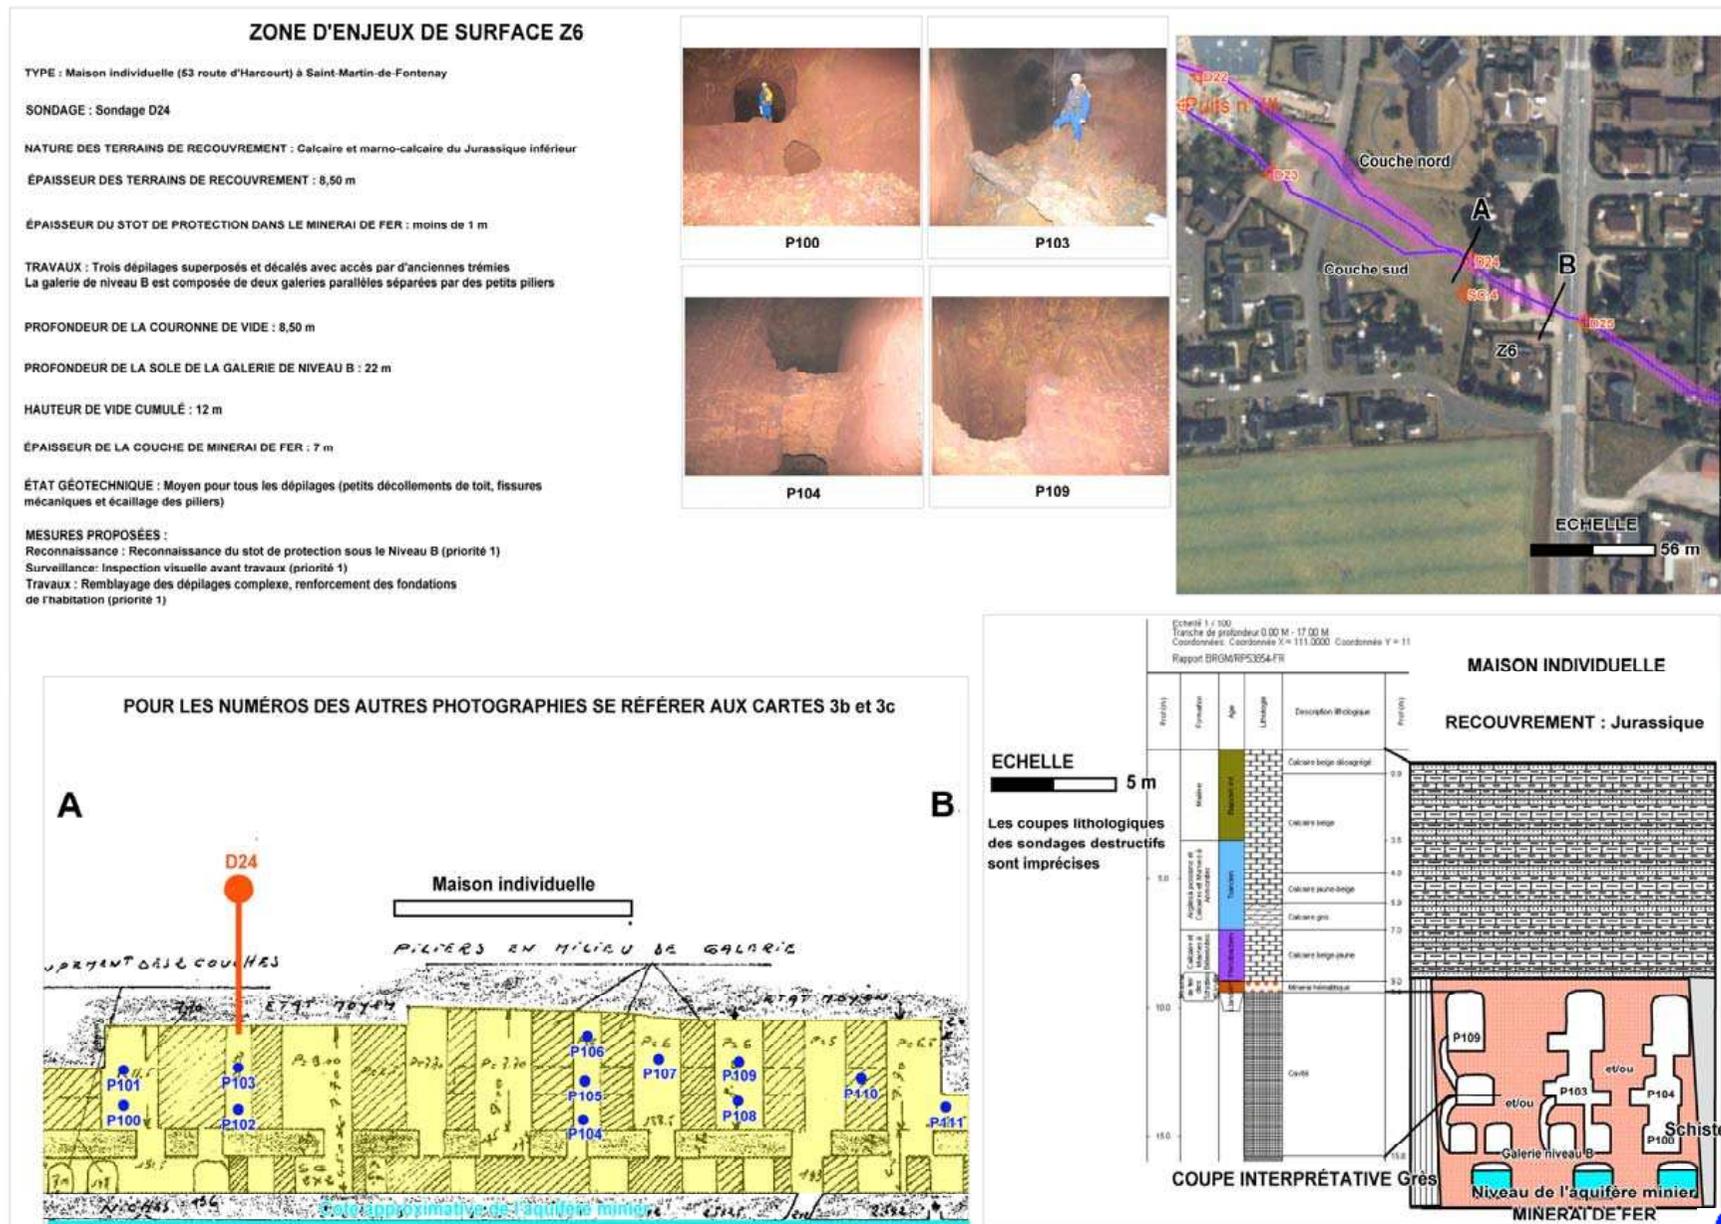
Pavillon route d'Harcourt (Saint-Martin-de-Fontenay)

Zone de traitement conseillé : accessible mais d'évolution rapide possible

habitation 53 route d'Harcourt (Saint-Martin de F.)
 habitation rue des jardins (Saint-Martin de F.)

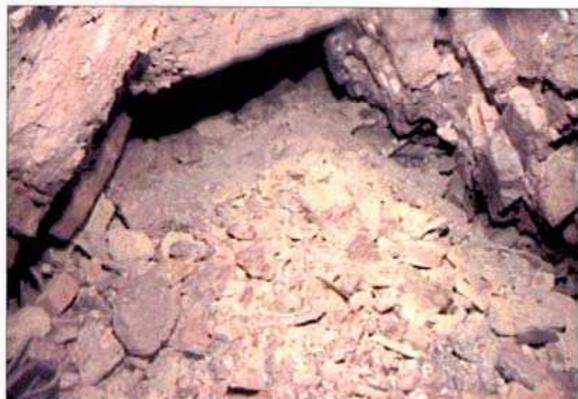
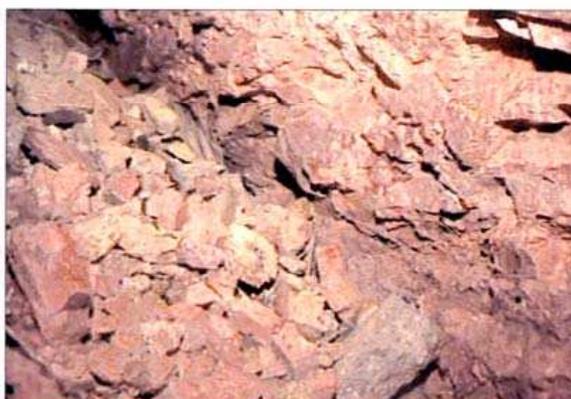
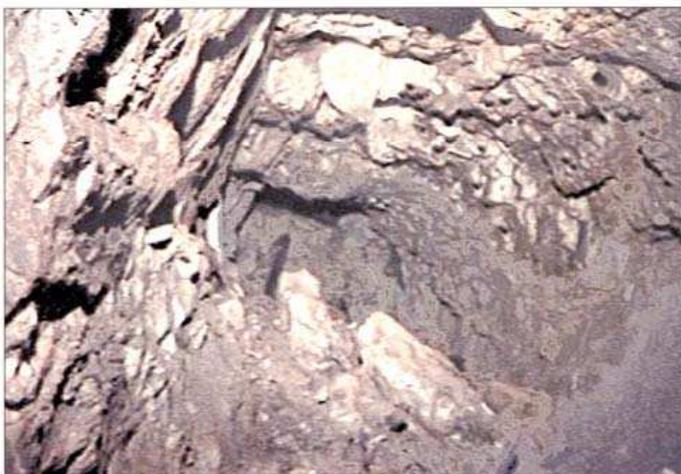
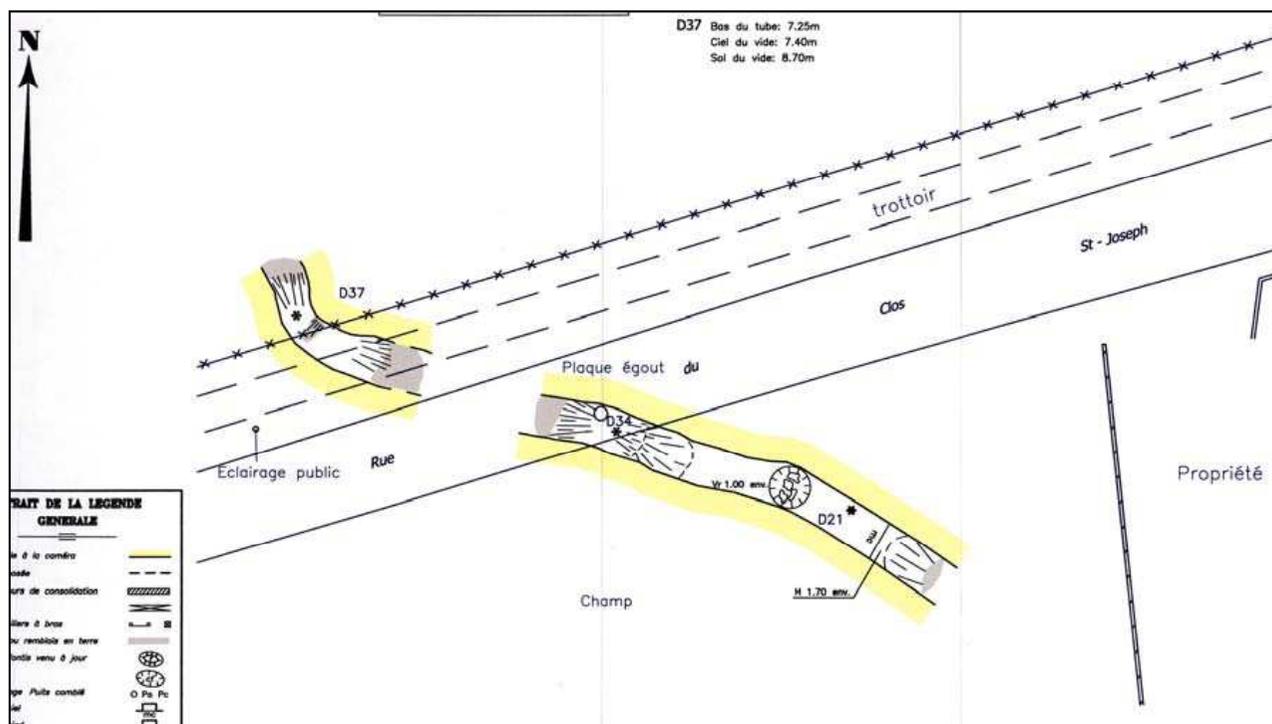
Rue du Clos Saint-Joseph
(St Martin-de-Fontenay)

Zone de traitement conseillé : inaccessible et de surveillance non aisée (1)

Emprise de la cavité auscultée

2006 : rue du clos St-Joseph (Saint-Martin de F.)
 habitations rue de la mine (May)

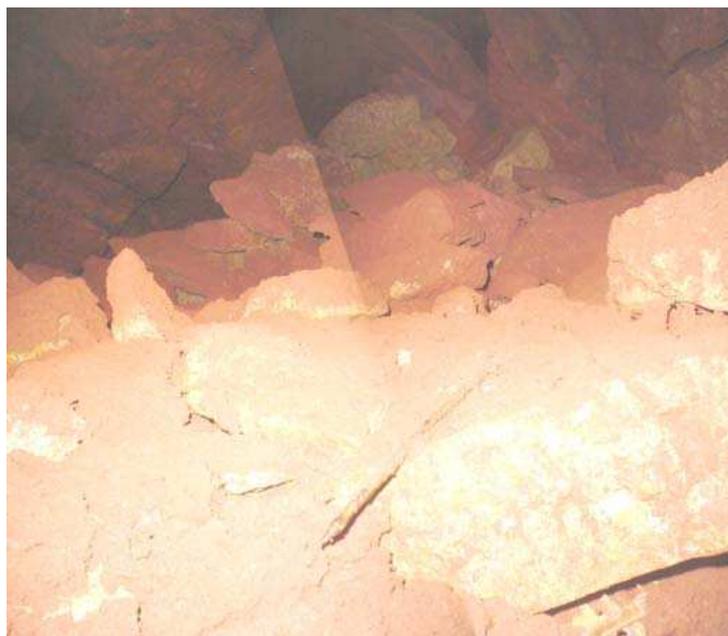
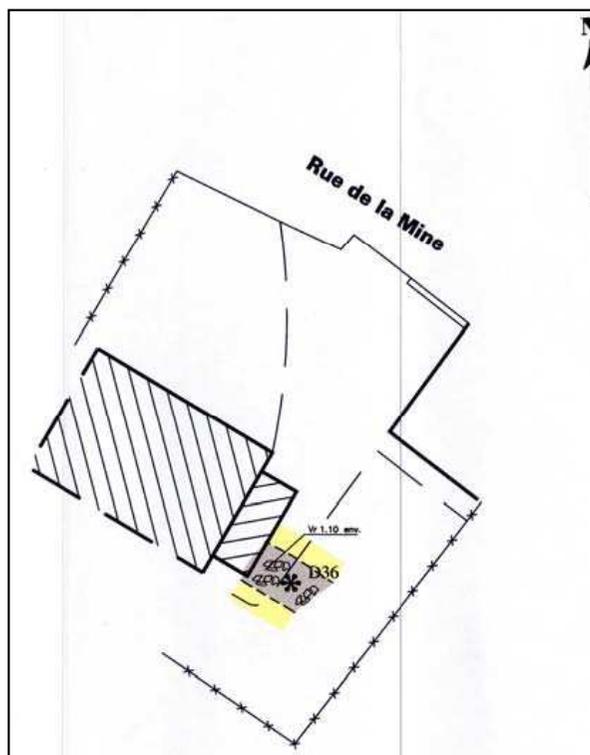
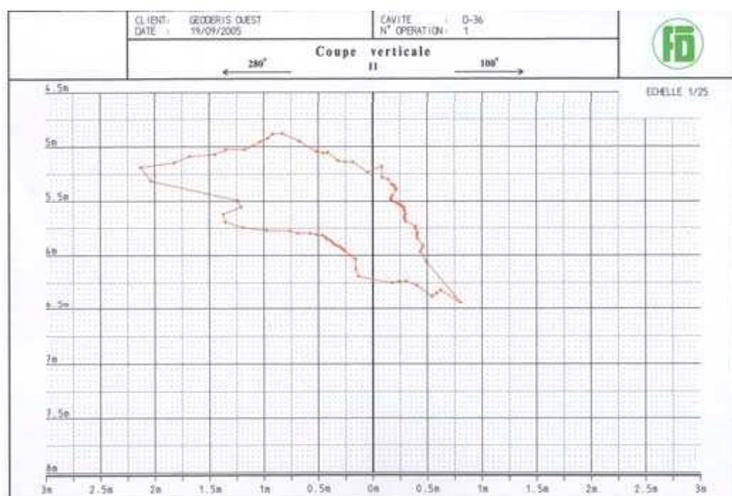
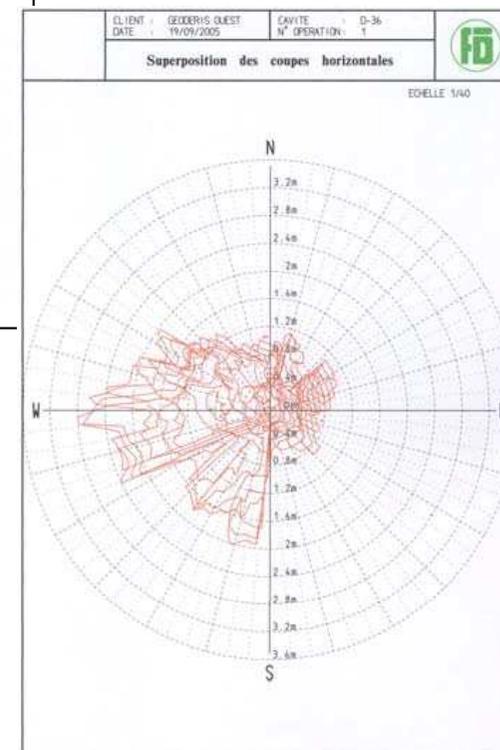
Habitation rue de la Mine
(May-sur-Orne)

Zone de traitement conseillé : inaccessible et de surveillance non aisée (2)

Coupe de la cavité vers l'habitation

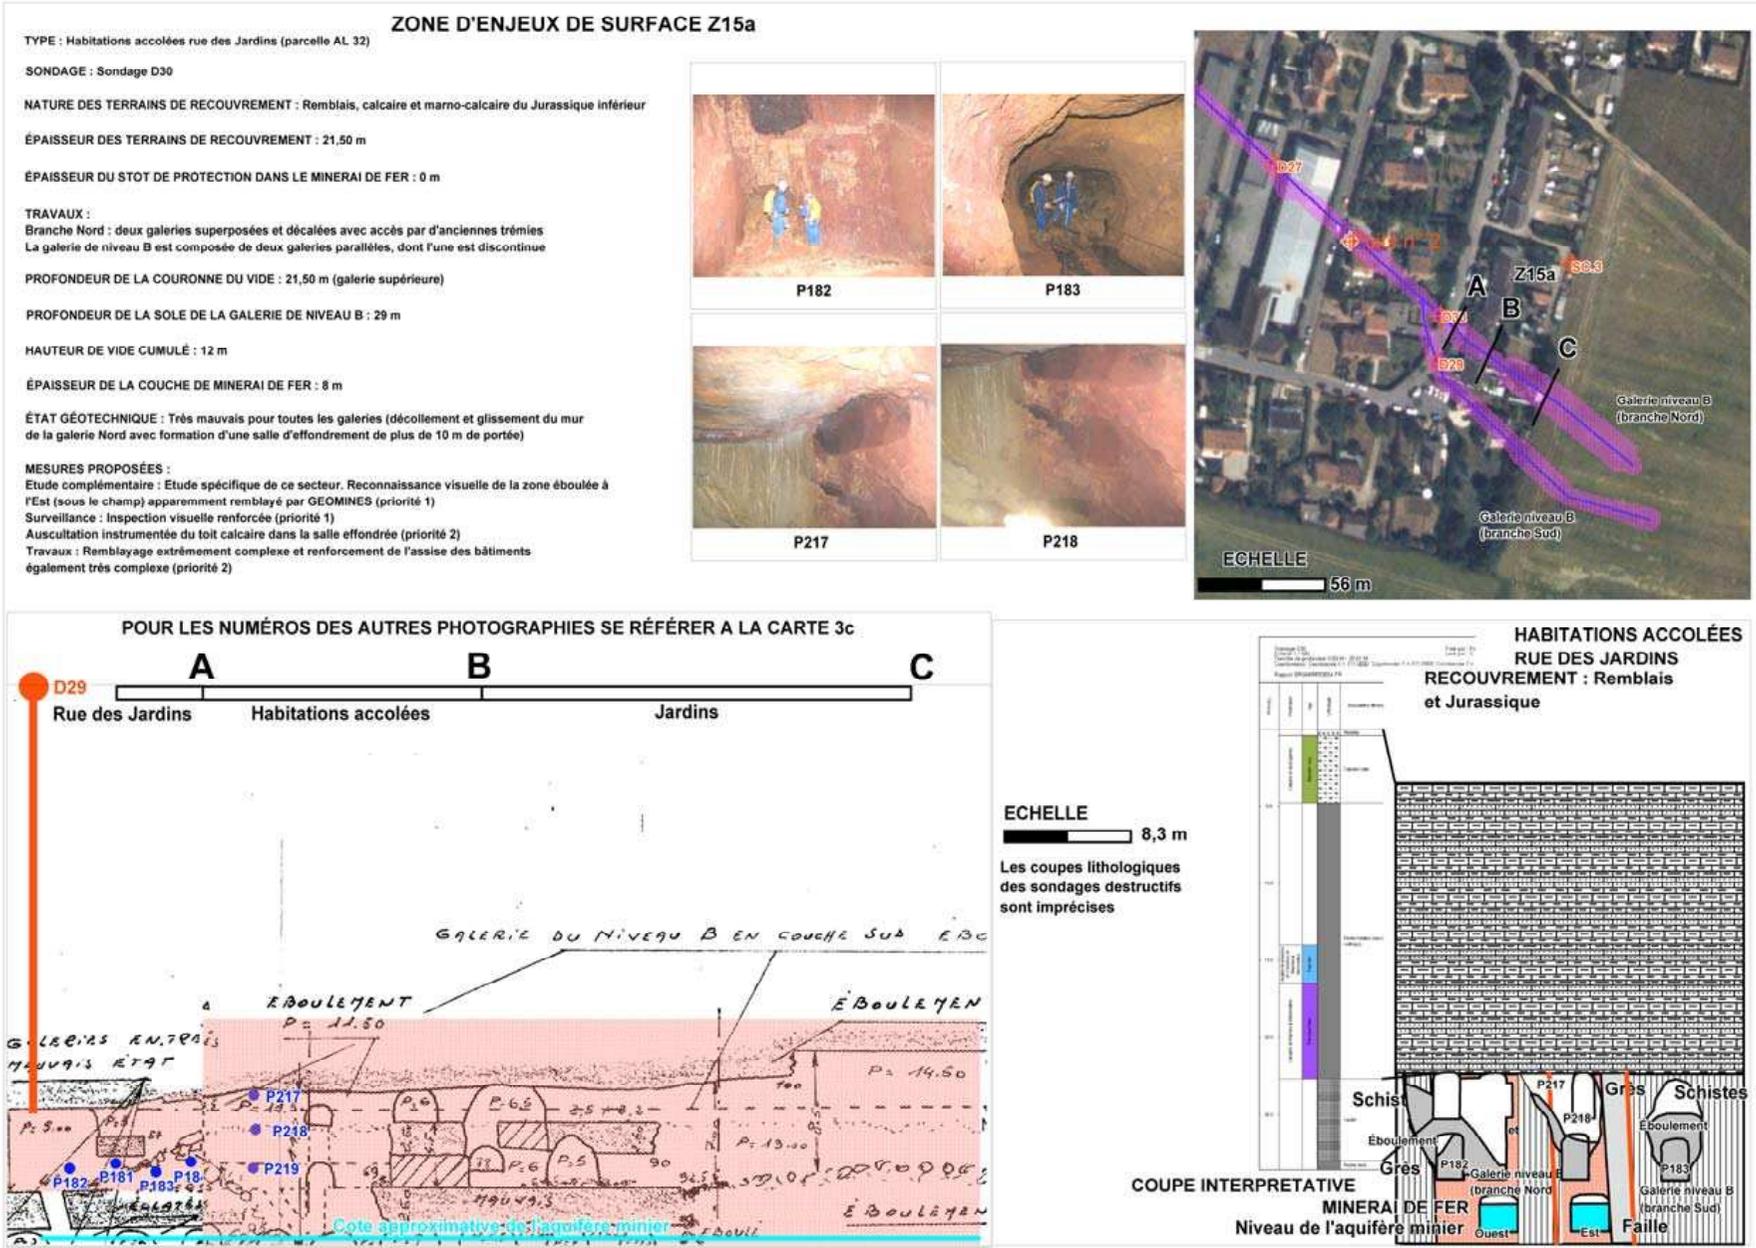
Pavillon et maisons accolées rue des Jardins (Saint-Martin-de-Fontenay)

Zone de surveillance renforcée conseillée
