# Etude écologique des propriétés à vocation de déconstruction – (avifaune – chiroptères)

**CD50**

Conseil Départemental de la Manche

**Date**  
28.01.2026

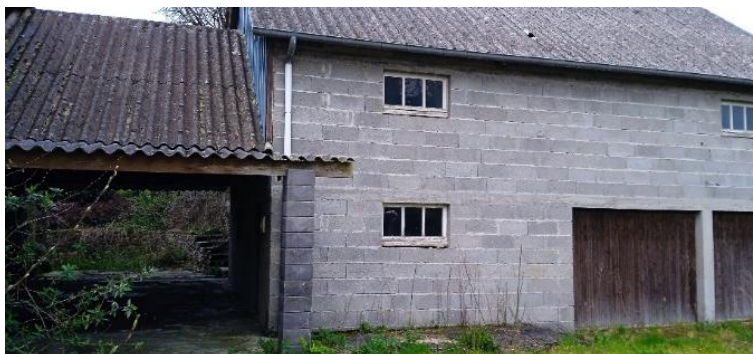
Photo 1 : Bâtiment 8.2 et « porche » rattaché à gauche au 8.1

Le bâtiment 8.2 est un hangar composé de deux niveaux et intégrant un garage. Il est occupé par l'Hirondelle rustique avec présence de 2 nids fonctionnels au maximum (non retrouvés en juin 2024) et de 1 nid non fonctionnel. La présence de la Chouette effraie a également été notée au niveau du bâtiment 8.2 avec la découverte d'une dizaine de pelotes de réjection. Enfin, du guano de chiroptère datant la saison passée a été observé à proximité de trous dans un parpaing sans qu'aucun individu ne soit présent lors de notre passage. Lors du passage de suivi réalisé en février 2024, nous avons remarqué qu'une partie de ce bâtiment avait été démontée (une partie de la toiture et des planchers), ainsi **l'habitat des espèces protégées précédemment observées a été fortement dégradé par cette intervention** (en particulier pour l'Effraie des clochers et les chiroptères).

| N° Entité/<br>Sous-entité bâti | Type de bâtiment | Intervenant | Date | HIRONDELLE RUSTIQUE | | EFFRAIE DES CLOCHERS | | CHIROPTERES | | Autres espèces | Note accès Faune | Type de visite |
|---|---|---|---|---|---|---|---|---|---|---|---|---|
| 08.2 | Grange/<br>garage | Rainette | 15/02/2024 | 1 nid fonctionnel et 1 nid non-fonctionnel | oui | Quelques pelotes anciennes, Habitat fortement dégradé suite au démontage d'une partie du bâtiment (tôles, plancher) | non | / | non | / | 3 | Suivi colonisation |
| 08.2 | Grange/<br>garage | Rainette | 06/06/2024 | 1 nid non-fonctionnel | oui | Quelques pelotes anciennes, Habitat fortement dégradé suite au démontage d'une partie du bâtiment (tôles, plancher) | non | / | non | / | 3 | Suivi colonisation |
| 08.2 | Grange/<br>garage | Rainette | 14/02/2025 | 1 nid non-fonctionnel | oui | Quelques pelotes récentes (reposoir nocturne), Habitat fortement dégradé suite au démontage d'une partie du bâtiment (tôles, plancher) | non | / | non | / | 3 | Suivi colonisation |

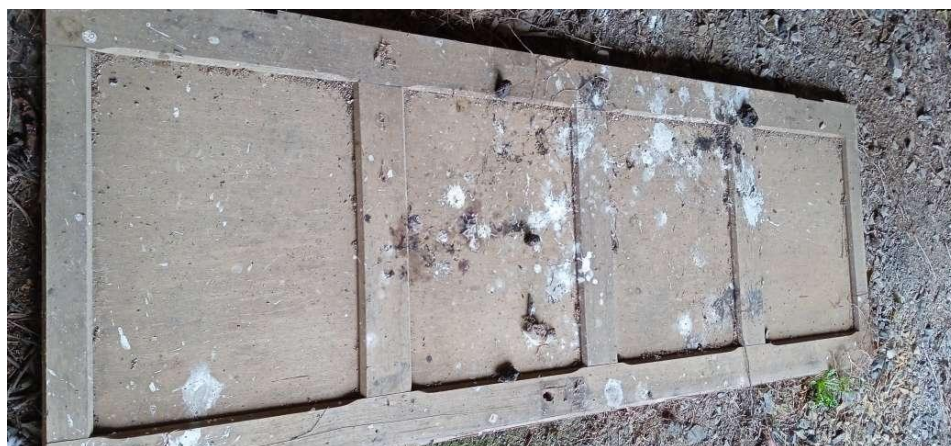
**L'enjeu de la partie restante de la grange est jugé moyen**, de par la présence de traces de nidification d'une espèce à enjeu écologique.

Photo 5 : Fientes et pelotes de réjection d'Effraie des clochers utilisant la charpente comme reposoir

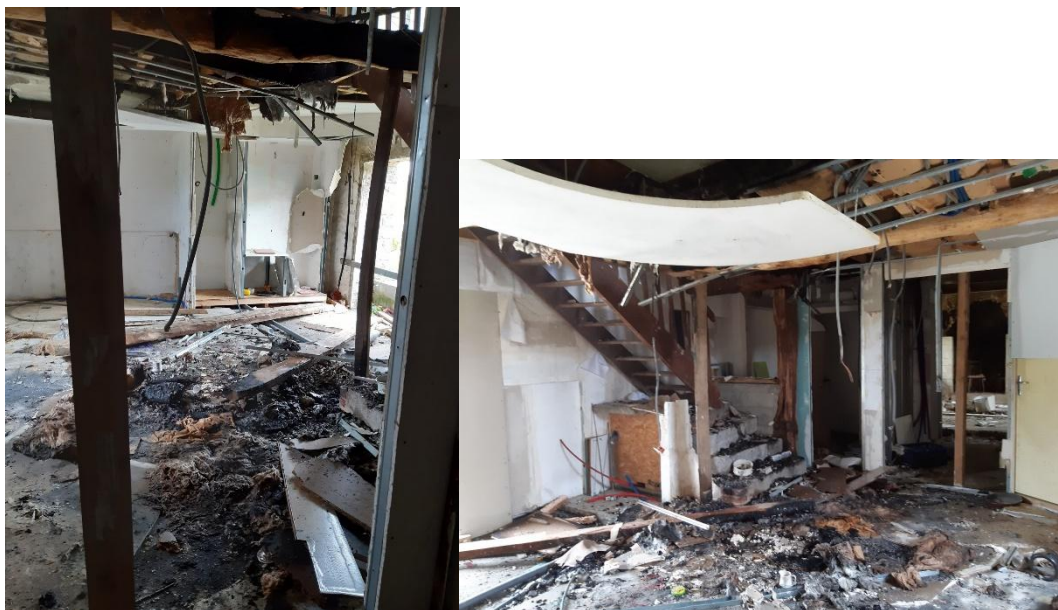
En juin 2023, après qu'un incendie se soit déclaré dans le bâtiment, un passage de suivi supplémentaire a montré la présence de 2 individus d'Hirondelle rustique et d'un nid fonctionnel ainsi que d'un nid non-fonctionnel. L'enjeu du bâtiment reste inchangé suite à cet incident spatialement assez contenu.

Photo 6 : Photographies de la partie d'habitation du bâtiment 17 ayant fait l'objet d'un début d'incendie au début 2023 @ Mickaël Lebéhot, 2023

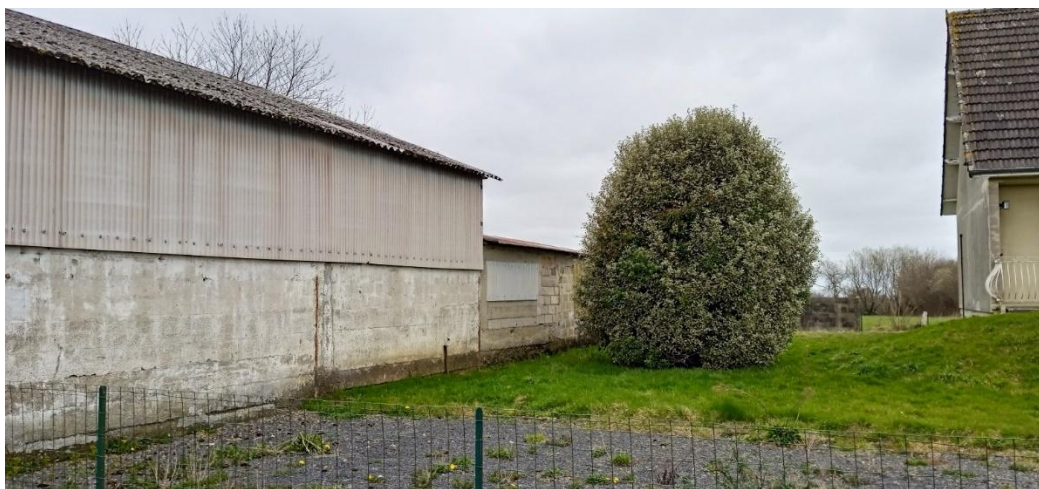
**Cependant, il est important de signaler la présence d'un nid de moineau domestique dans le *Pittosporum tenuifolium*, arbuste situé entre les bâtiments 22.2 et 22.1. Le hangar, qui est beaucoup trop exposé aux aléas des conditions climatiques, ne représente pas un domaine vital pour l'espèce. Toutefois, il conviendrait de préserver cet arbuste qui représente un site de nidification pour cette espèce à enjeu écologique. La carte en page suivante localise ce secteur à éviter.**

Photo 7 : *Pittosporum tenuifolium* à préserver entre les bâtiments 22.2 et 22.1

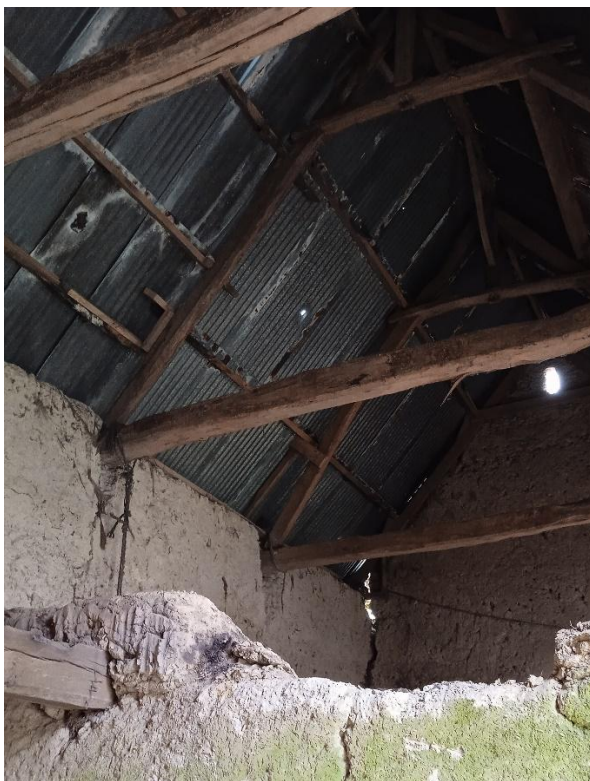
Photo 12 : Bâtiment AH182 (© Rainette, 2023)

Le rez-de-chaussée de la grange AH182 présente un habitat favorable pour la nidification de l'Hirondelle rustique. Deux nids anciens toujours fonctionnels y avaient été observés mais ils n'ont pas été revus en juin 2023. Les combles sont quant à eux favorables à la présence de l'Effraie des clochers, quelques pelotes anciennes y avaient été observées mais elles n'ont pas non plus été retrouvées en juin 2023. Concernant les chiroptères, la grange est globalement assez peu favorable. Toutefois, des anfractuosités sont présentes dans les murs, ce qui pourrait constituer des potentiels gîtes pour les chiroptères. Le bâtiment n'étant plus occupé par des espèces protégées, celui-ci a été déconstruit après une dernière visite de contrôle.

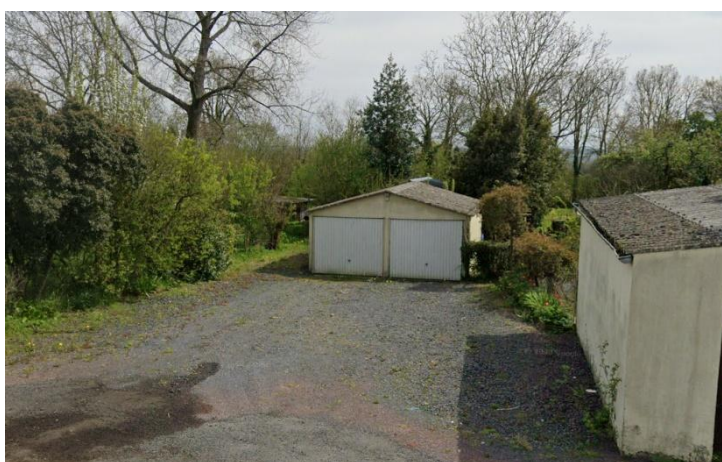
Photo 13 : Bâtiment 251.1 (Google Street View)

La propriété comporte également deux dépendances AH251.1 et AH251.2 qui présentent très peu d'intérêts pour la faune. Seul un nid de Troglodyte mignon a été découvert en juin 2023 dans le garage 251.1. Ces deux bâtiments ont donc été déconstruits après une dernière visite de contrôle.

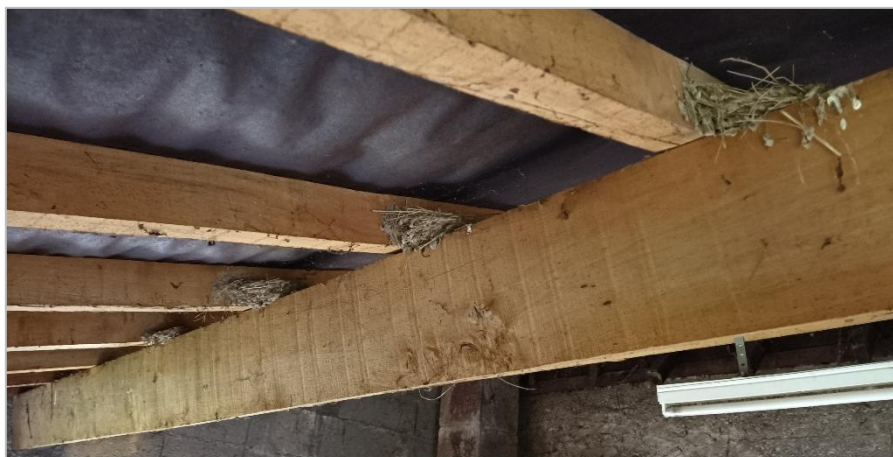
Photo 19 : Nids d'Hirondelles rustique le 23/07/2025 dans le bâti ADI43 © Rainette

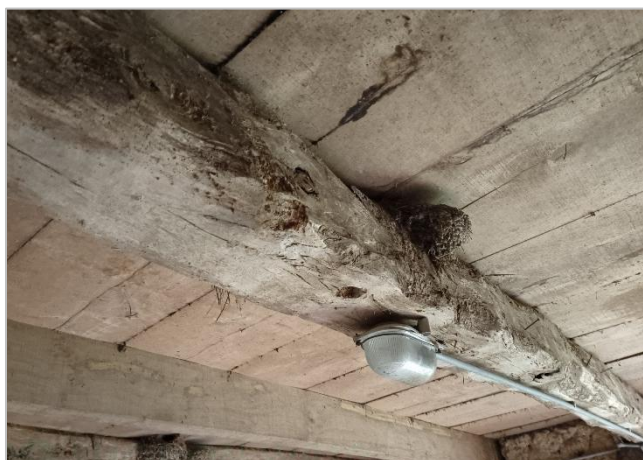
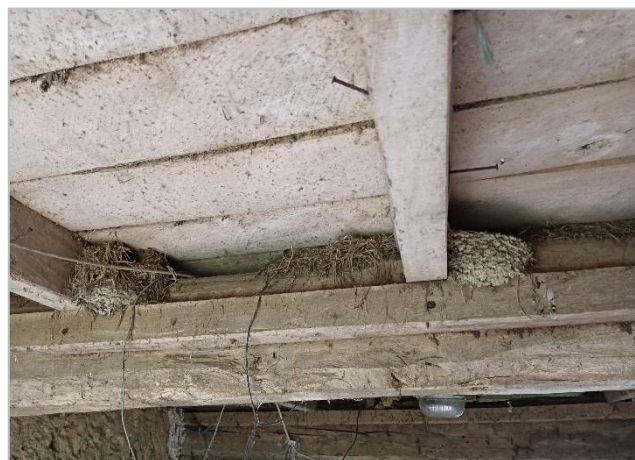
Photo 25 et Photo 26 : Nids d'Hirondelles rustiques le 23/07/2025 © Rainette

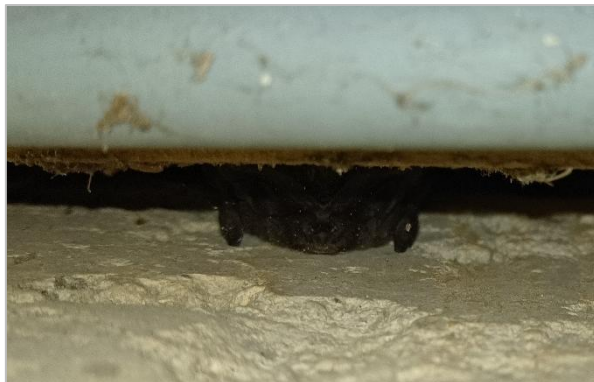
Photo 27 : Barbastelle d'Europe observée le 16/01/2026 dans le bâti n°AD152.4 © Rainette
