**CONSEIL DÉPARTEMENTAL DU CALVADOS**

**PROTECTION DE LA POINTE DE CABOURG CONTRE  
L'ÉROSION MARINE**

**Demande d'examen au cas par cas préalable à la réalisation  
éventuelle d'une évaluation environnementale**

**PHOTOGRAPHIES DATÉES DU SITE D'IMPLANTATION**

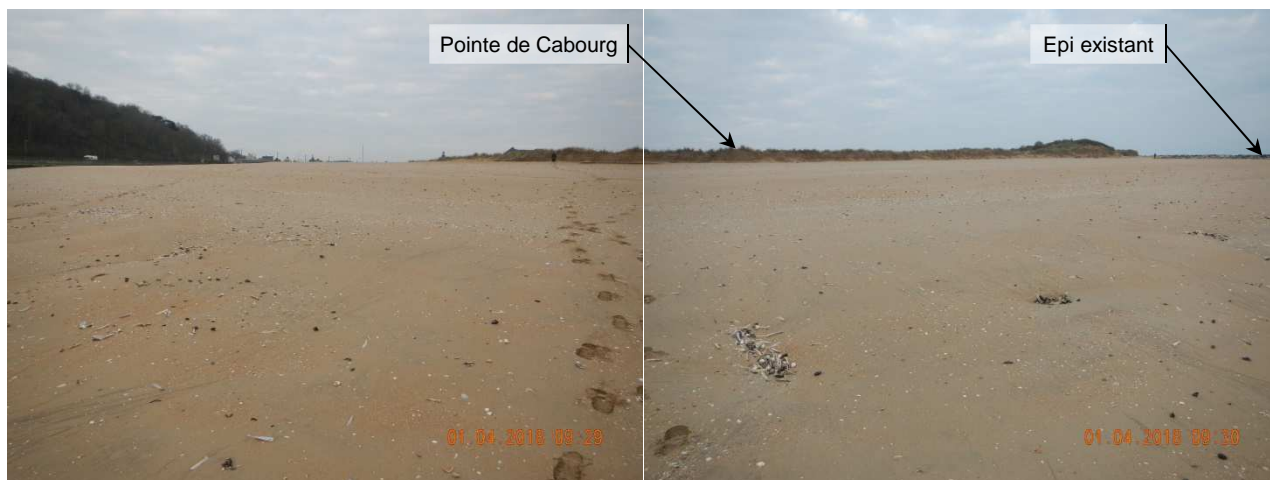
Photographie 1 (à droite) et Photographie 2 (à gauche) : vue du site d'implantation de l'épi depuis le chenal de la Dives en limite basse de la plage - © LITTO Consult

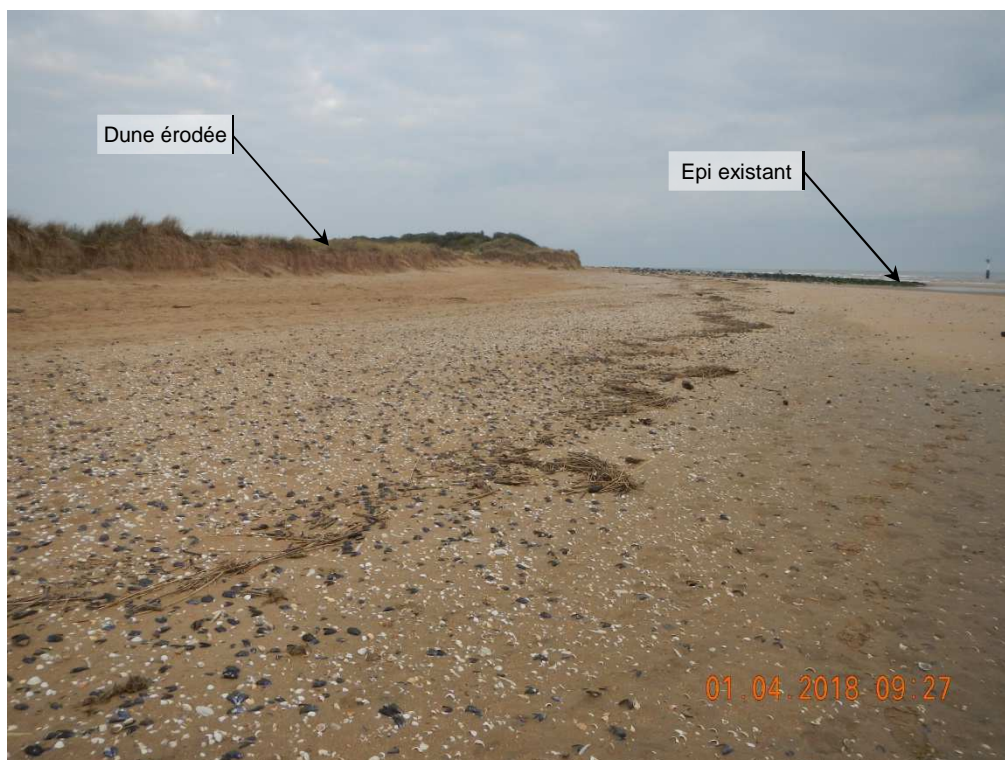
Photographie 3 : vue de la dune érodée au Sud-Est de l'épi existant, depuis l'emplacement de l'épi préconisé - © LITTO Consult

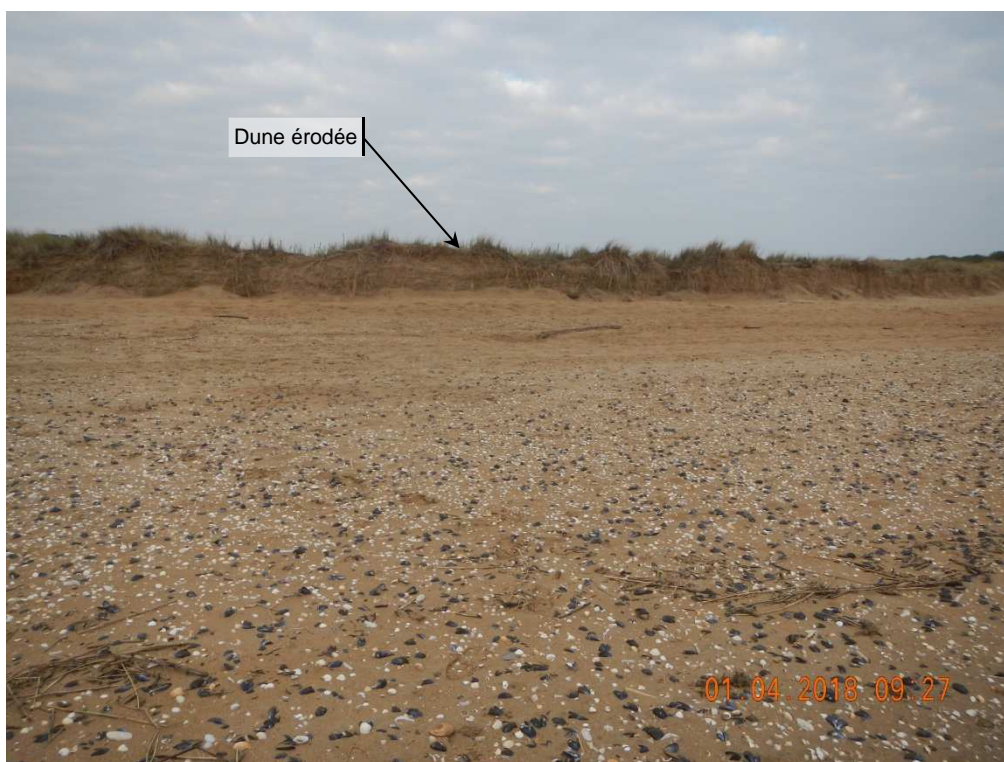
Photographie 4 : vue de la dune érodée aux abords de l'emplacement prévu pour l'enracinement de l'ouvrage - © LITTO Consult

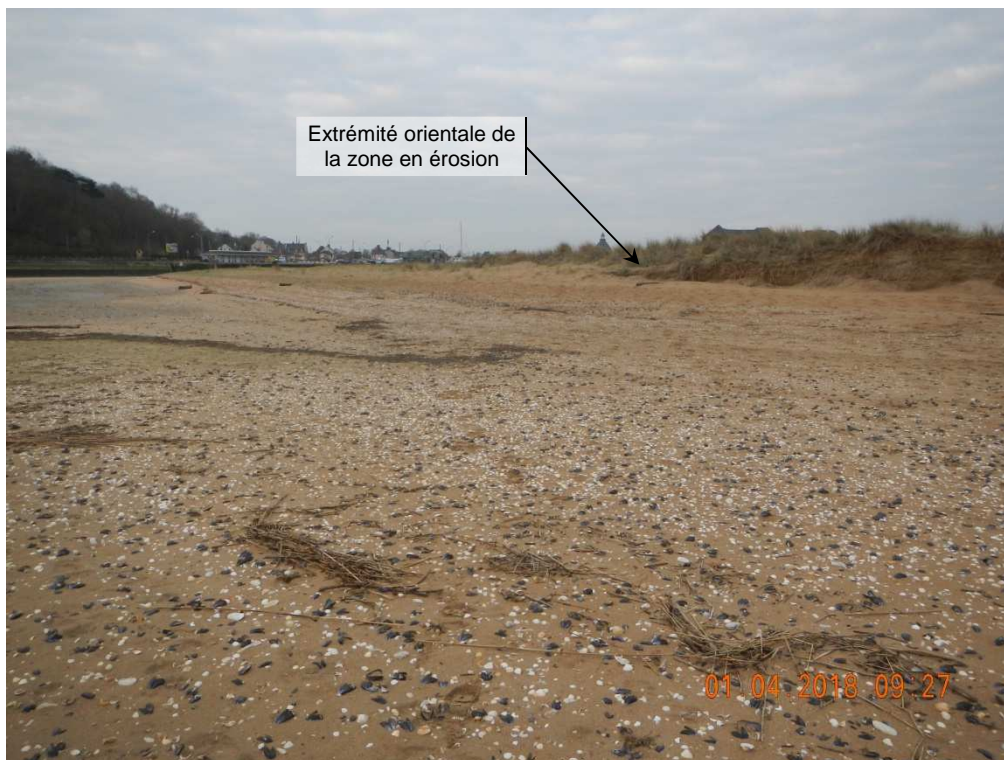
Photographie 5 : vue de l'extrémité orientale de la zone érodée au 1<sup>er</sup> avril 2018 - © LITTO Consult

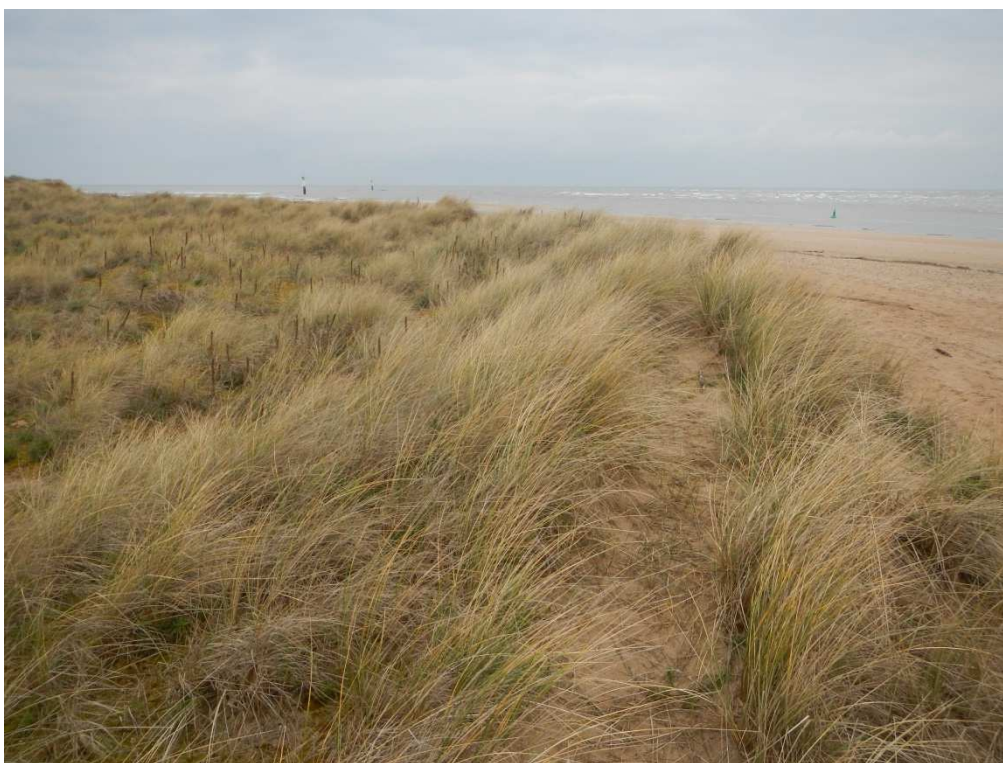
Photographie 6 : vue de la dune depuis l'emplacement prévu pour l'enracinement de l'ouvrage, à l'extrémité orientale de la zone en recul - © LITTO Consult

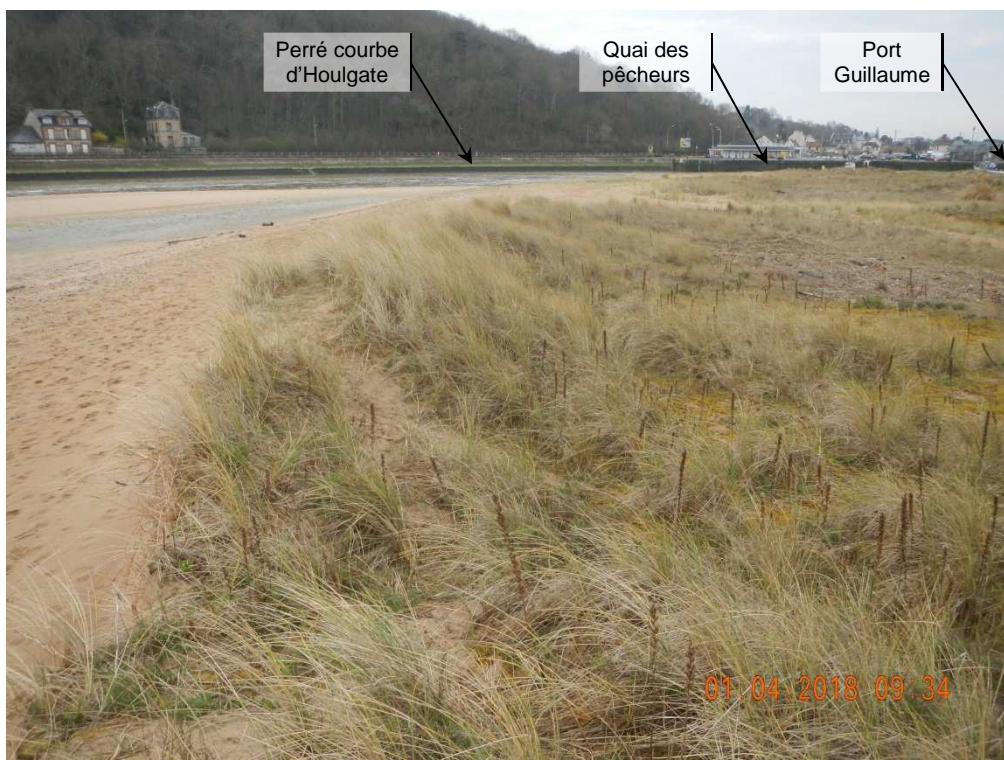
Photographie 7 : vue de la partie sud du poulier - globalement en accrétion - depuis l'enracinement de l'ouvrage prévu  
© LITTO Consult

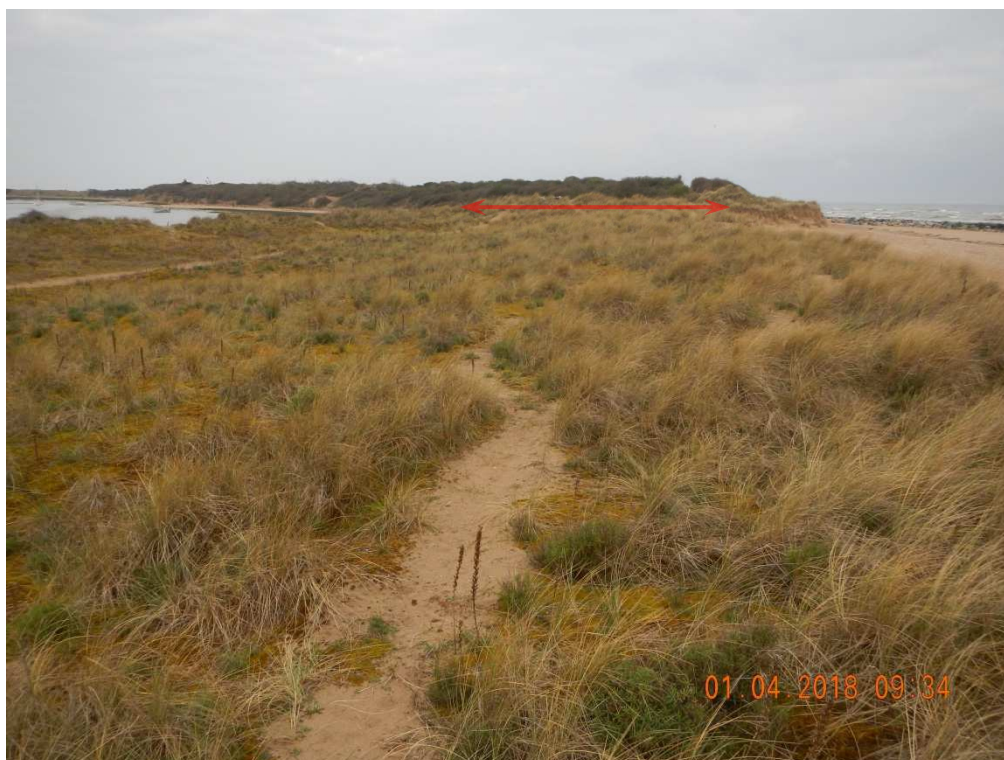
Photographie 8 : aperçu de l'étroitesse du cordon dunaire, érodé par la Dives au Sud-Ouest et par la mer au Nord-Est  
© LITTO Consult

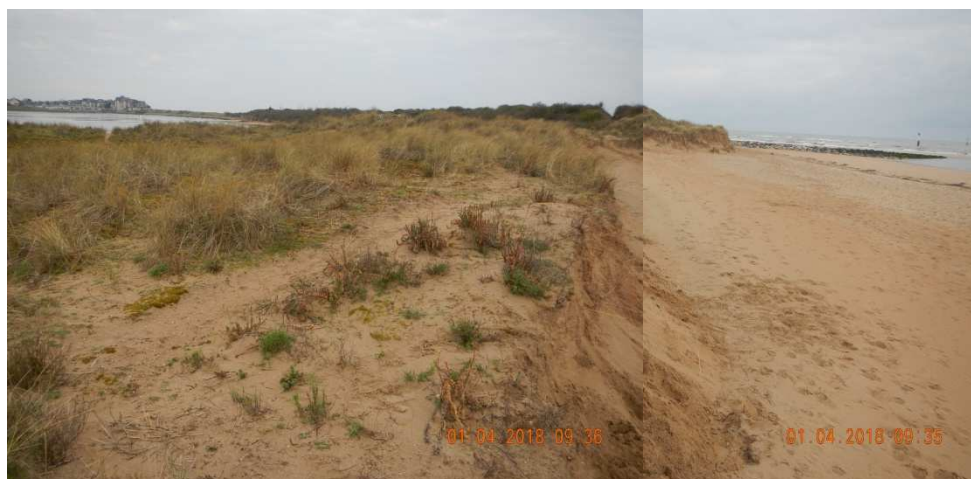
Photographie 9 (à droite) et Photographie 10 (à gauche) : illustration de l'encoche d'érosion qui tend à se creuser, présente à l'Est du dernier épi - © LITTO Consult

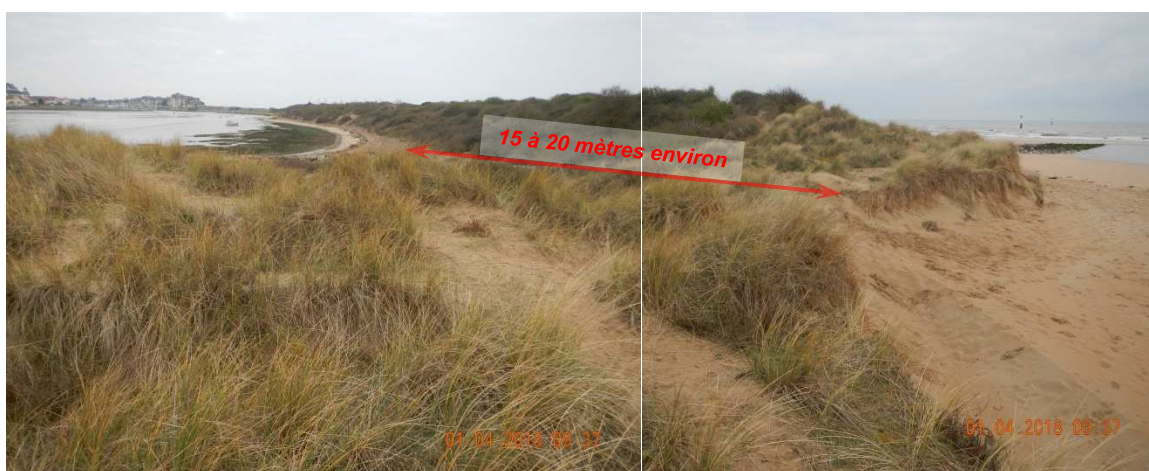
Photographie 11 (à droite) et Photographie 12 (à gauche) : illustration d'une part de l'étroitesse et d'autre part, de la faible altimétrie de la dune au droit de l'encoche d'érosion présente à l'Est immédiat du dernier épi - © LITTO Consult

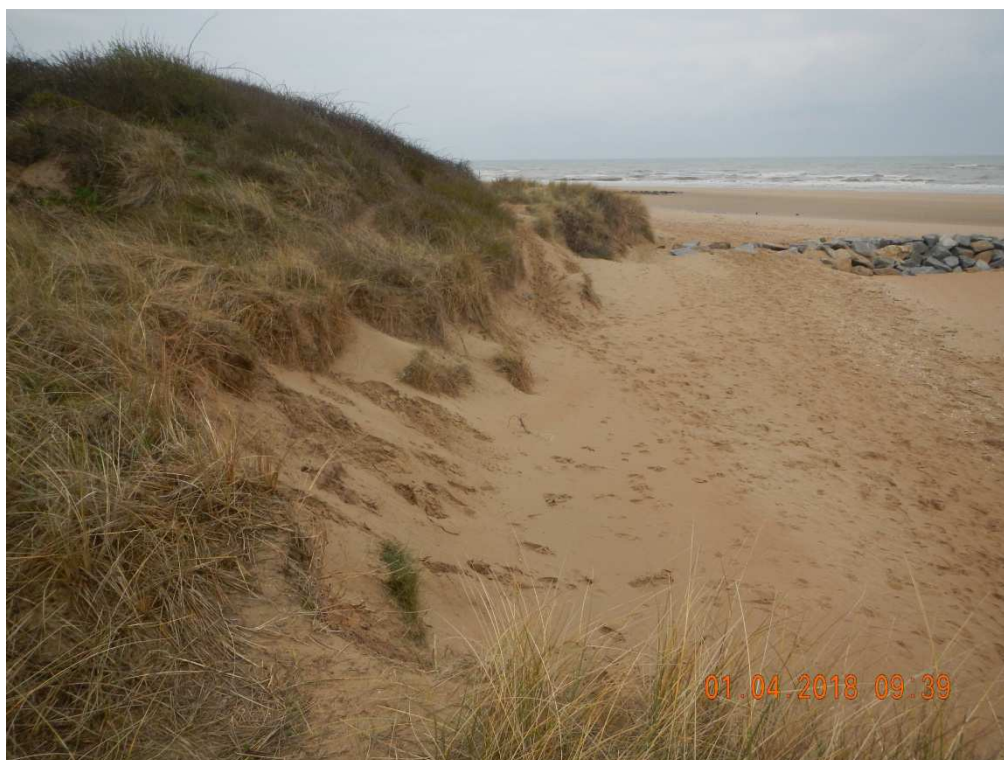
Photographie 13 : vue de l'extrémité occidentale de la zone en érosion, à l'Est immédiat du dernier épi existant sur la Pointe de Cabourg - © LITTO Consult

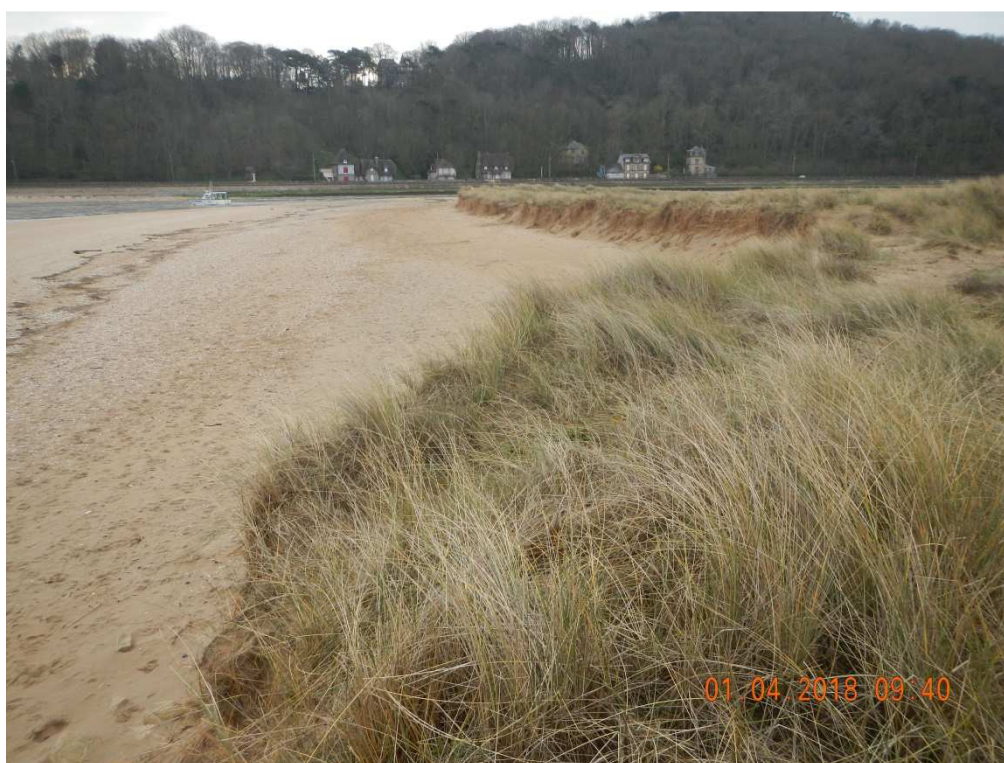
Photographie 14 : illustration de l'importance de l'encoche d'érosion, entre l'épi existant et l'épi à créer - © LITTO Consult

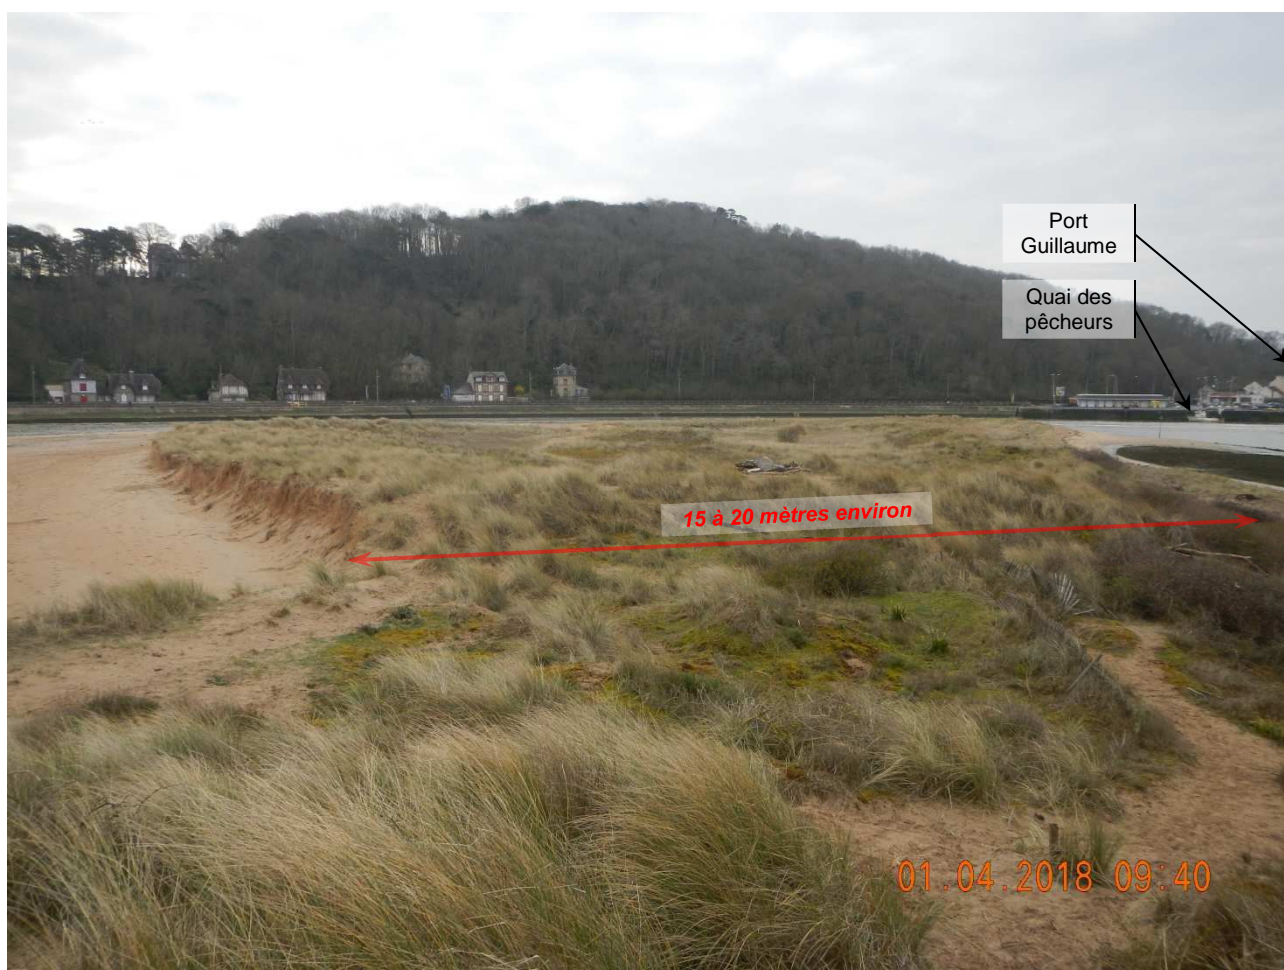
Photographie 15 : vue de l'extrémité de la flèche sableuse de Cabourg en direction du Sud-Est, illustrant l'étroitesse et la faible altimétrie à l'amorce du poulie - © LITTO Consult
