Directive Inondation

Territoire à Risque d'Inondation de Caen

Cartographie des phénomènes d'inondation passés

Crue du 31 décembre 1925

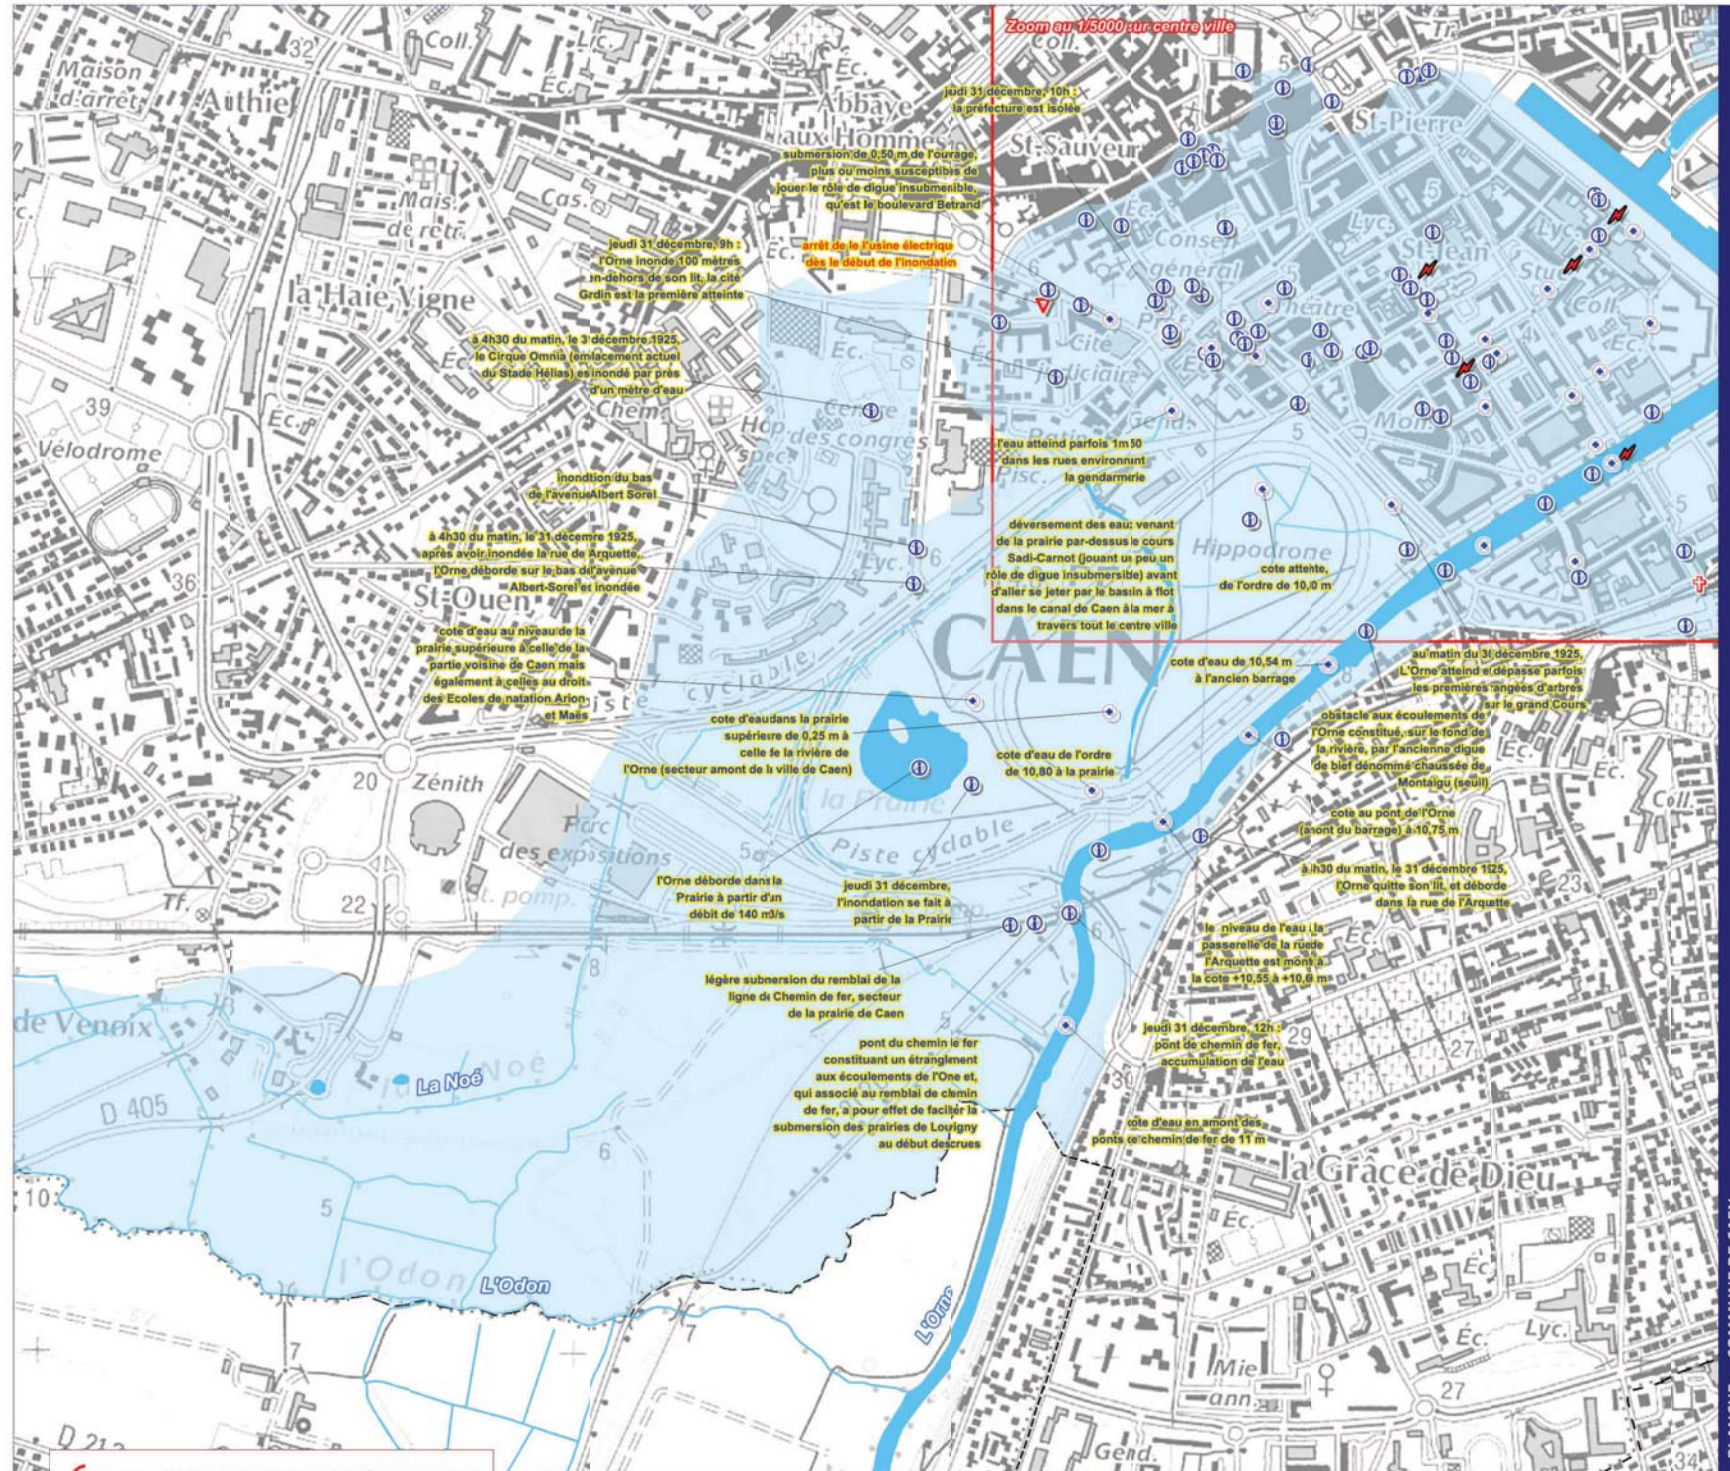
PLANCHE 1 - COMMUNE DE CAEN

Enveloppe de la crue du 31 décembre 1925 sur le territoire de Caen

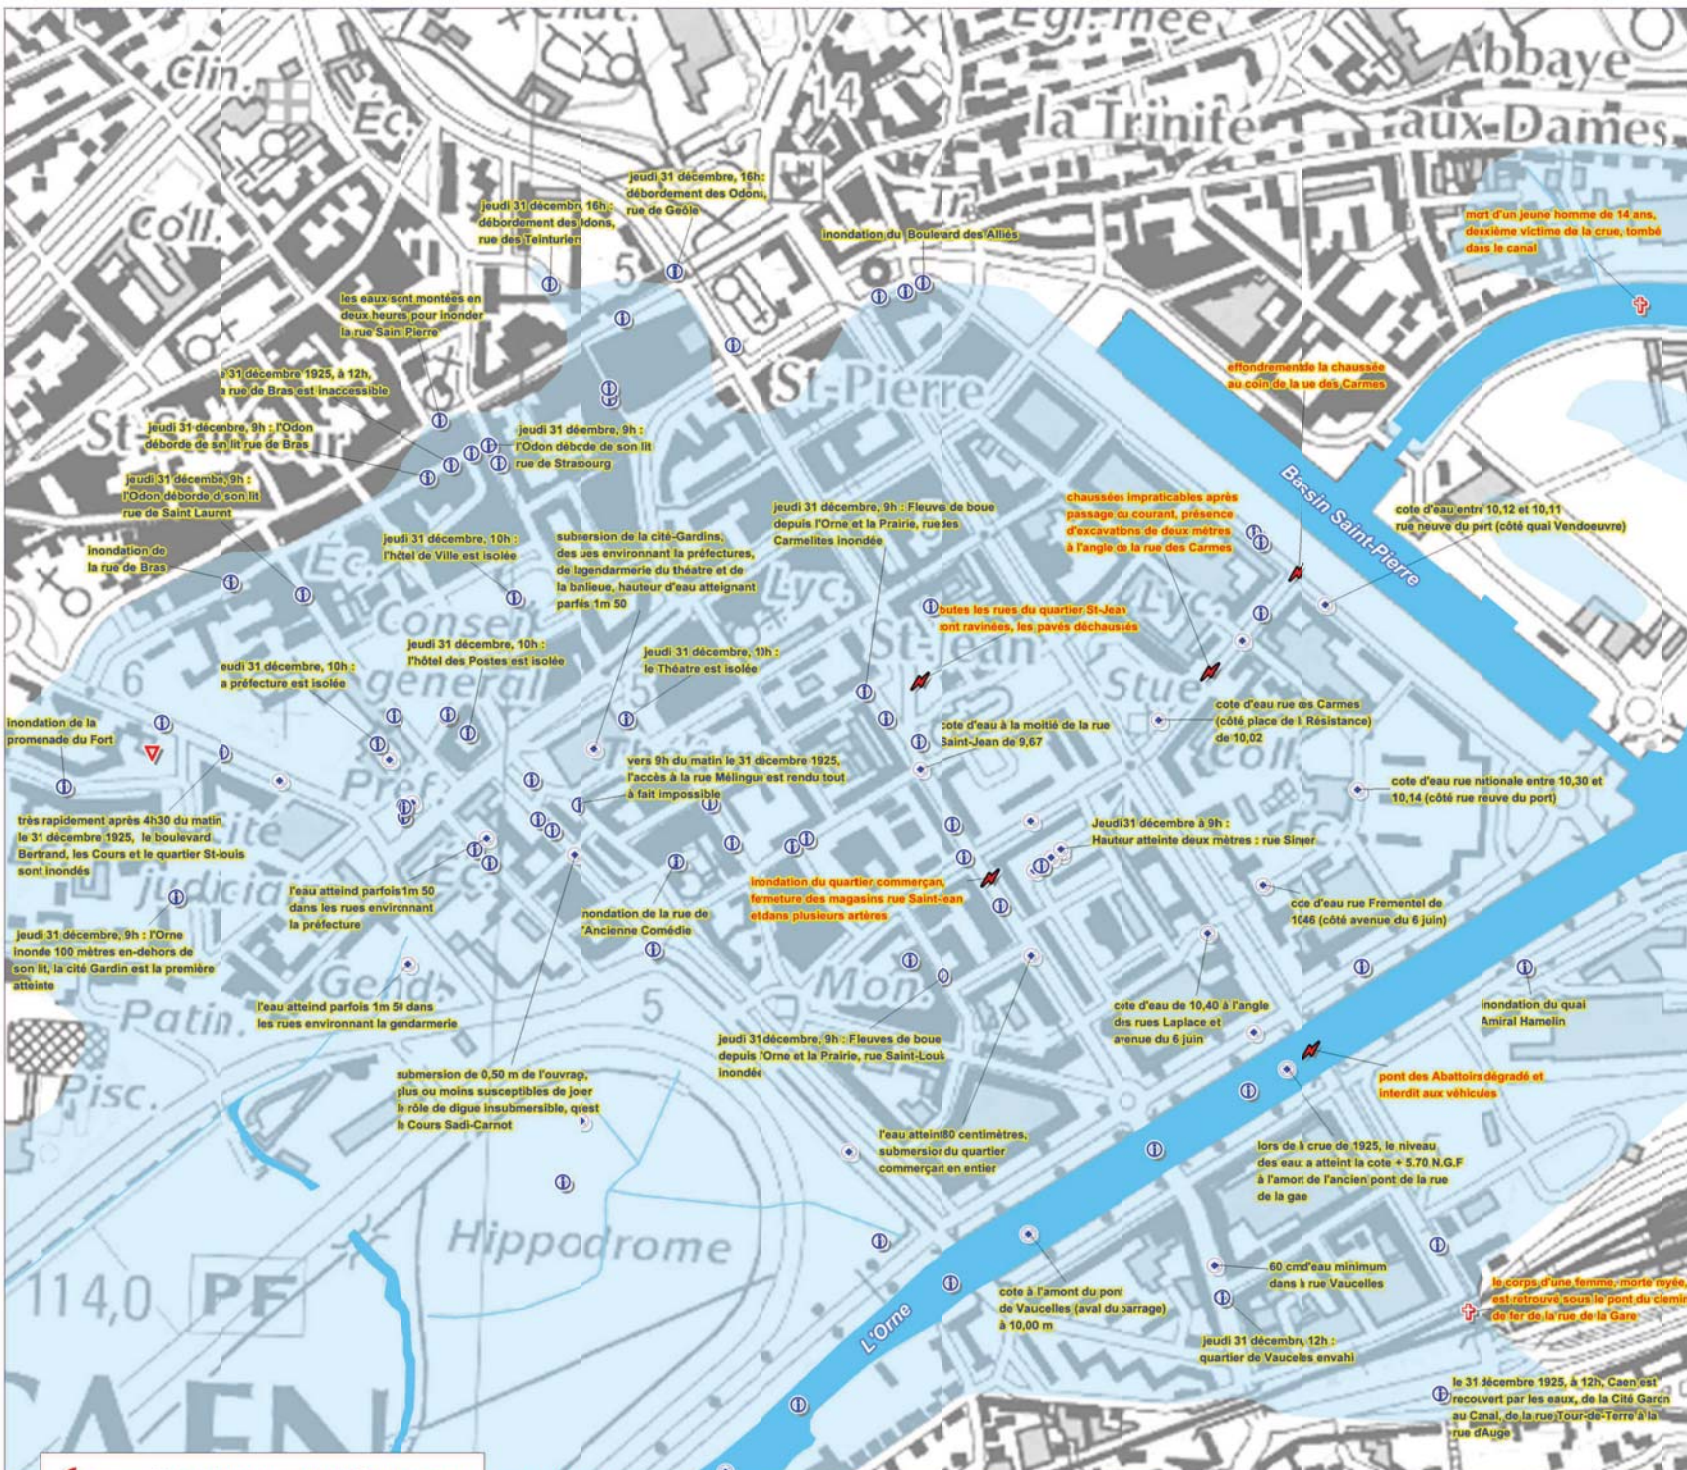
PLANCHE 2 - COMMUNE DE CAEN - ZOOM CENTRE VILLE

Enveloppe de la crue du 31 décembre 1925 sur le territoire de Caen

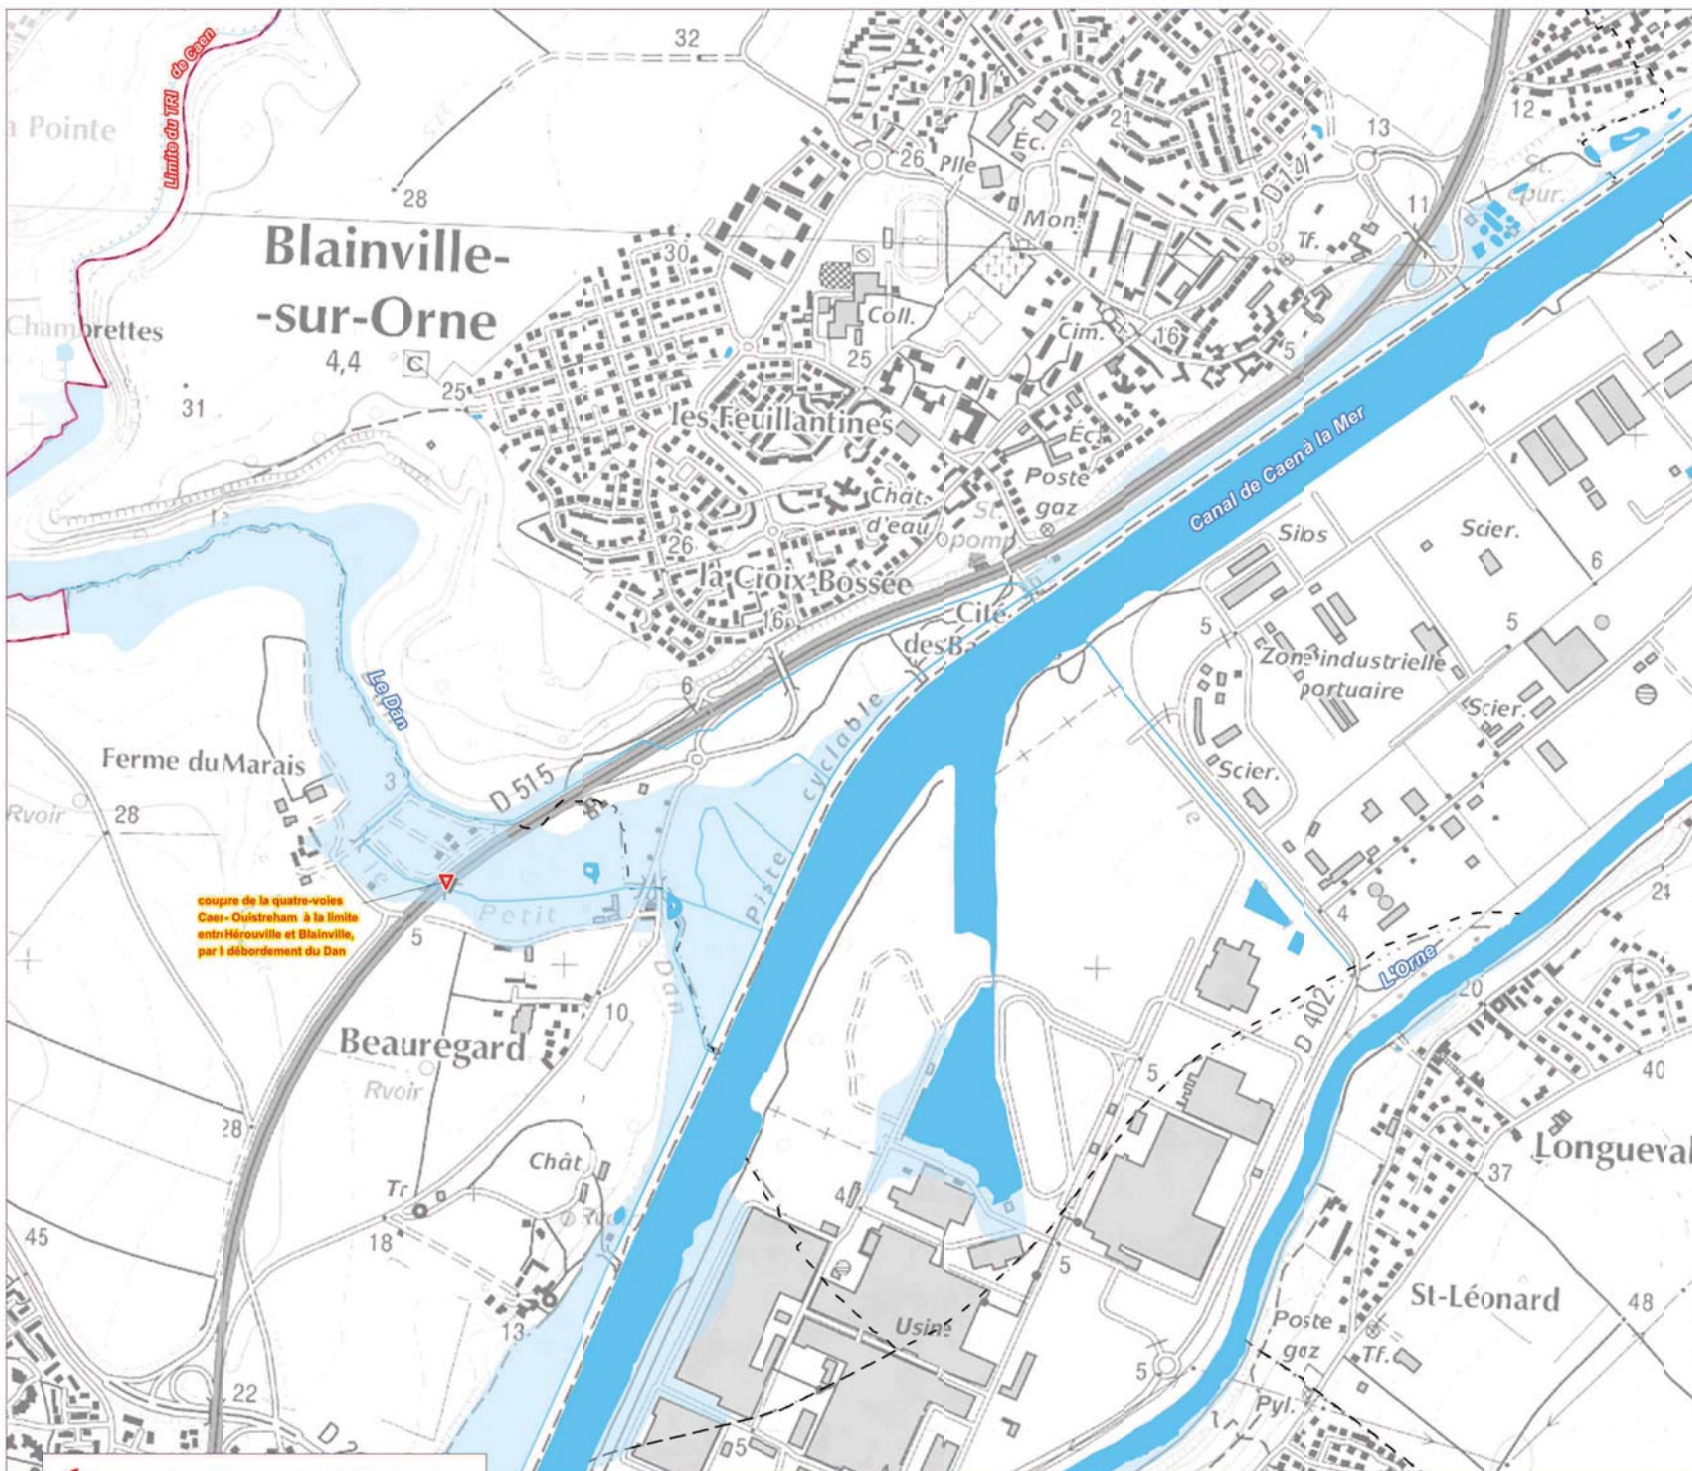
PLANCHE 8 - COMMUNE DE COLOMBELLES / HEROUVILLE-SAINT-CLAIR / BLAINVILLE-SUR-ORNE / RANVILLE

Enveloppe de la crue de janvier 1995
