# Concessions de fer de La Ferrière-aux- Etangs et Mont-en-Gérôme (61)

## Etude des aléas liés aux anciennes exploitations minières

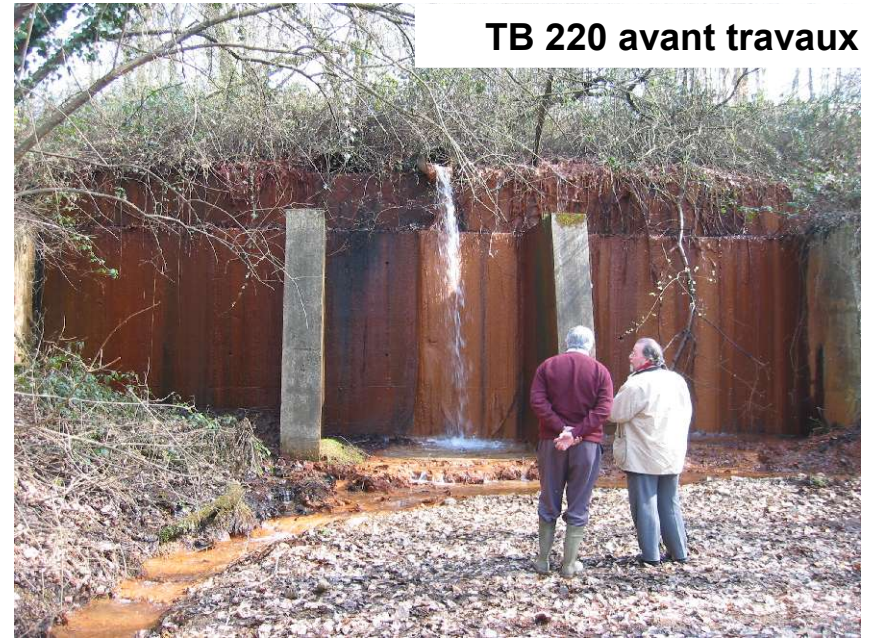
TB 220 avant travaux

- Suite à ennoyage des travaux miniers, exhaure assuré par TB 220.
- Disfonctionnement de l'exhaure TB causé par mauvaise fermeture et éboulements le long du TB
- Montée des eaux générant des inondations au Gué Plat
- Percement du barrage en 2005 pour améliorer l'exhaure défectueux

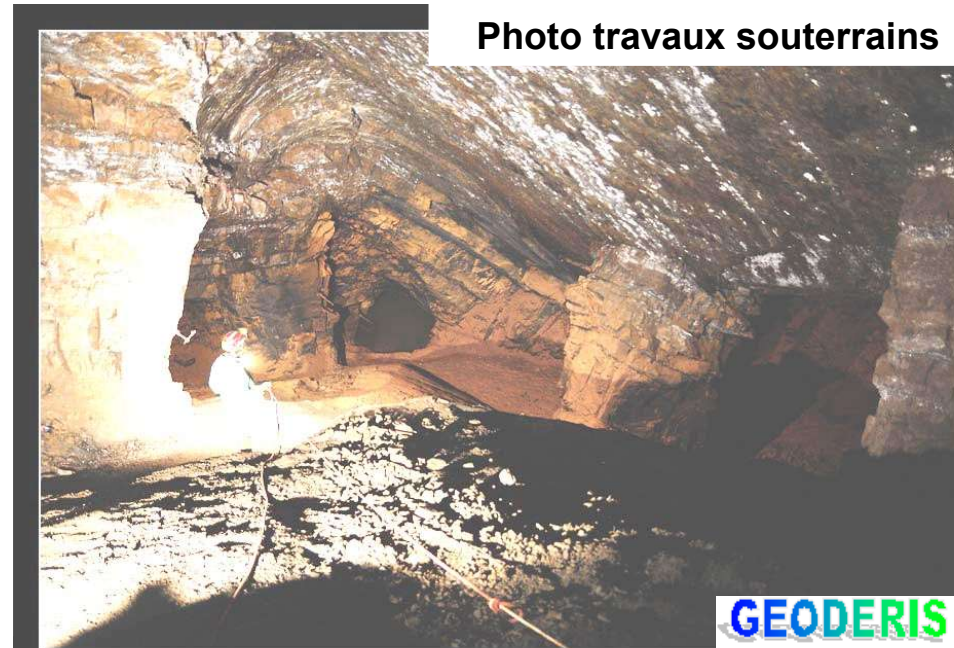
Photo travaux souterrains

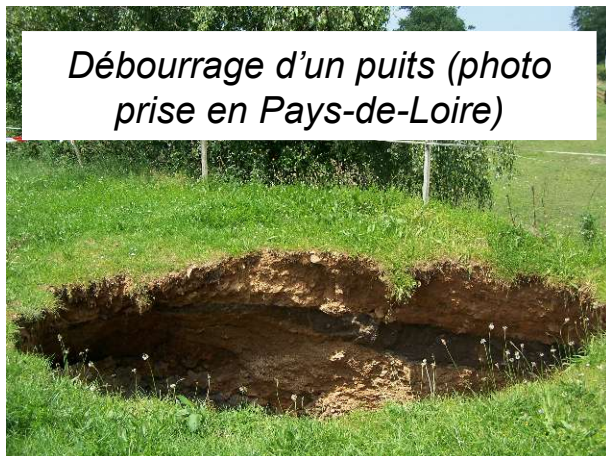
## 2.3 L'effondrement localisé sur puits

**ALEA retenu pour tous les puits et montages**

**ALEA FAIBLE pour montages de section très limitée (< 1 m de diamètre) et puits de recherche**

**ALEA MOYEN pour tous autres puits et montages**

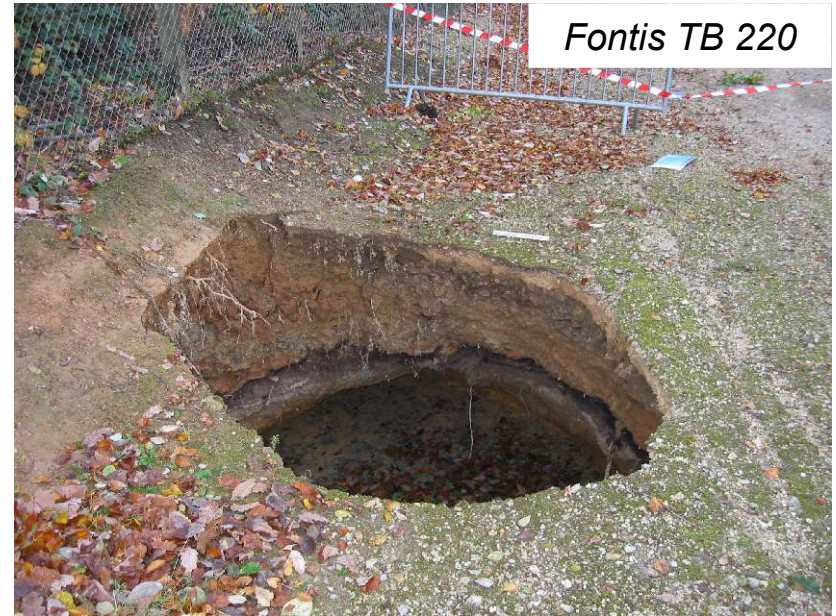
## 2.4 L'effondrement localisé sur galeries isolées

La cloche de fontis continue à se développer vers la surface, provoquant l'effondrement des terrains de surface. Le cône d'éboulis a rempli la cavité souterraine.

**ALEA MOYEN** retenu pour toute galerie isolée < 30 m de profondeur

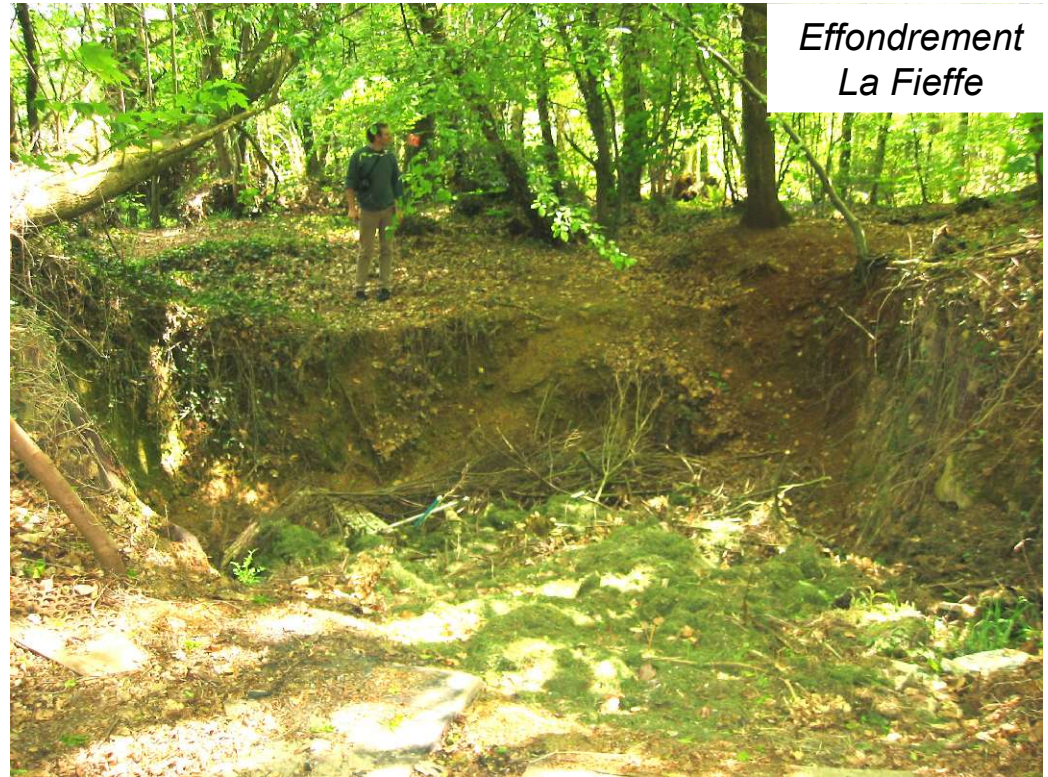
## 2.5 L'effondrement localisé sur chantiers peu profonds

**ALEA retenu pour travaux < 50 m de profondeur**

**ALEA MOYEN** pour exploitation par  
tailles rabattantes plus défruitées

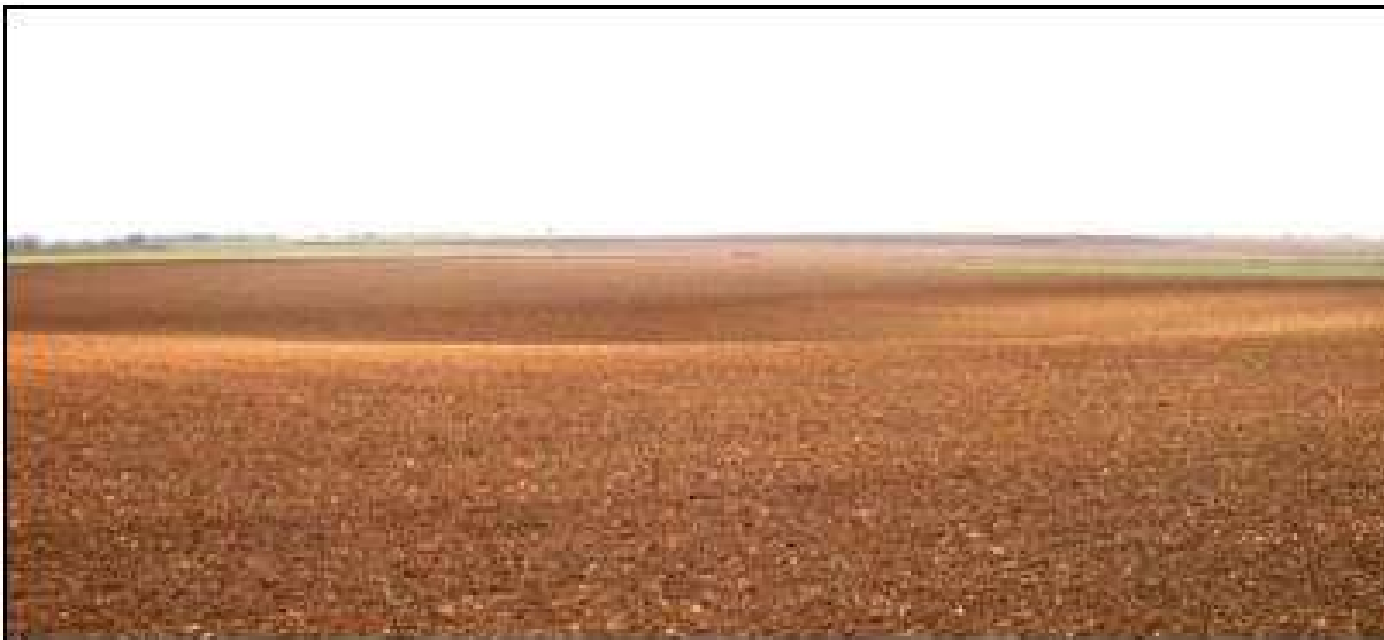
*Affaissement  
Mine de Soumont –  
1966  
(vue 2003)*

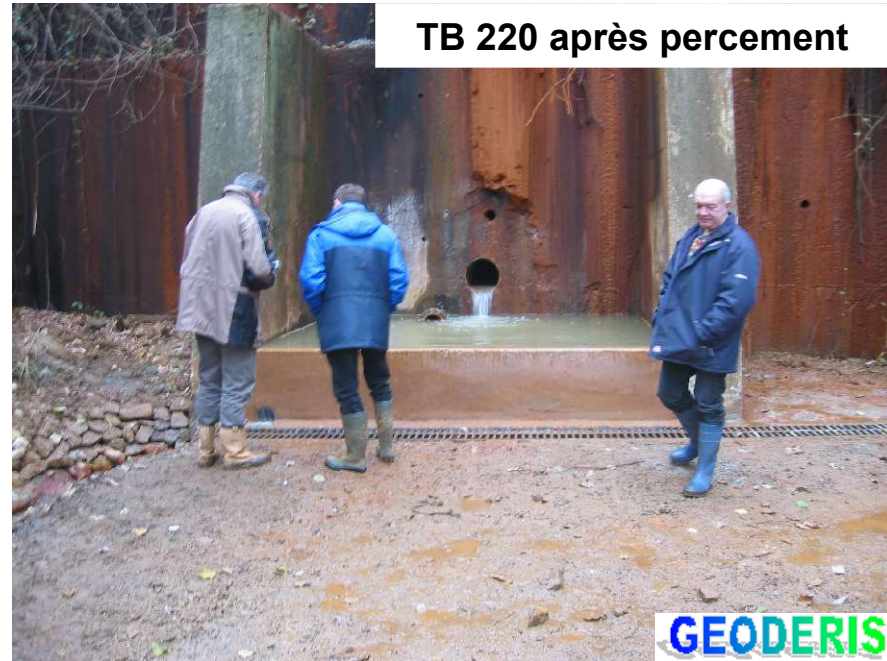
TB 220 après percement

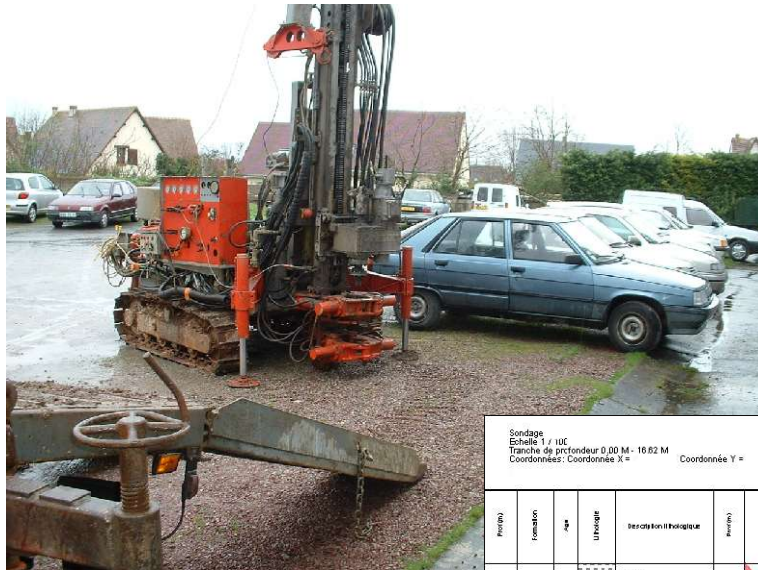
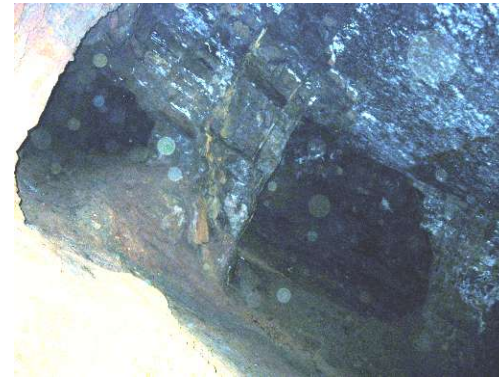
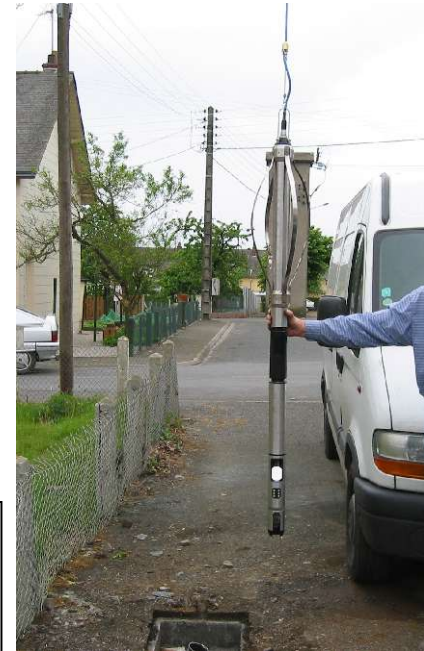
Sonde laser et vidéoscope :

Exemple d'un bloc 3D et photographie d'une galerie minière

- Sondages destructifs afin de localiser les galeries par rapport aux enjeux et vérifier la qualité des terrains de recouvrement ;
- Dimensionnement des galeries et observation de l'état des galeries par sonde laser et vidéoscopie ;
- Réévaluation des aléas et des risques

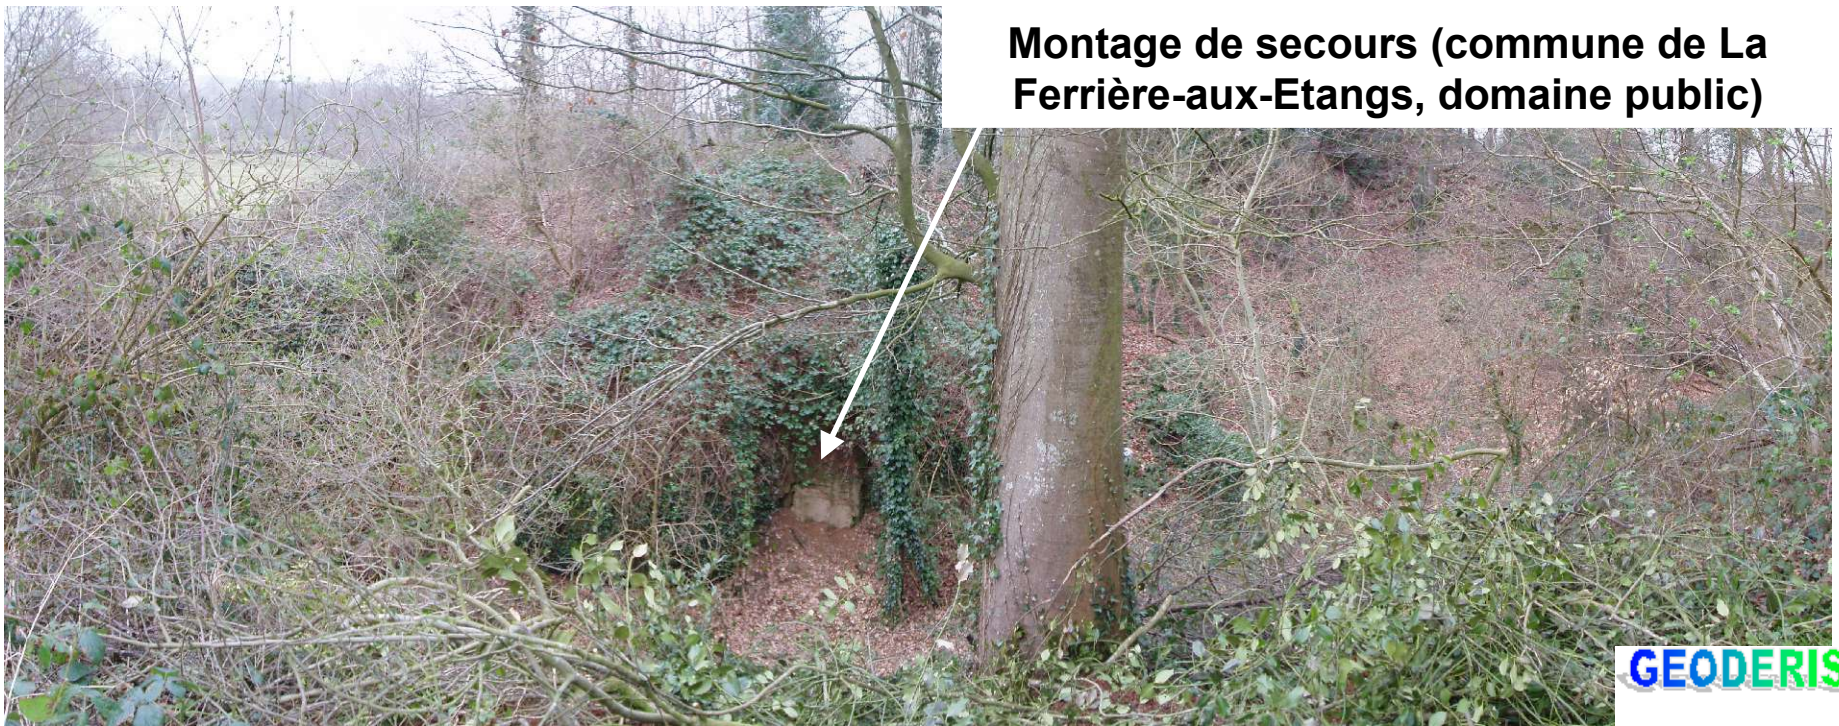
**1 seul ouvrage ouvert présentant un risque corporel et nécessitant sa mise en sécurité** → **Action DREAL/DPSM**

Montage de secours (commune de La Ferrière-aux-Etangs, domaine public)
