PROTECTION DE LA POINTE DE CABOURG CONTRE L'ÉROSION MARINE

ANNEXE 9 : ETUDE DE PROTECTION DU LITTORAL DE LA POINTE DE CABOURG

Phase 1 : analyse du site et évolution topographique récente de la zone d'étude (décembre 2016)

Phase 2 : recherche de solutions techniques pour stabiliser le trait de côte de la Pointe de Cabourg (mars 2017)

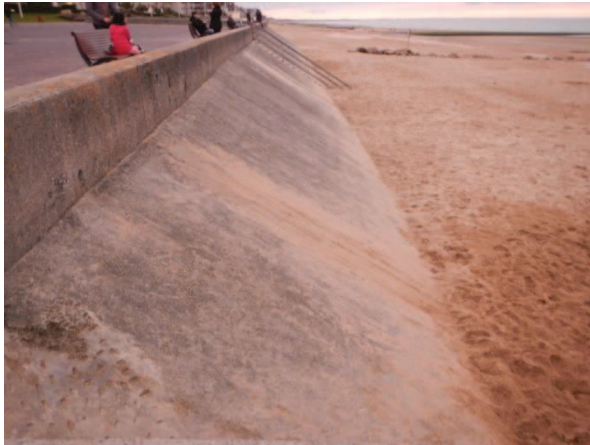
Perré en béton entre la cale est et l'épi n°10

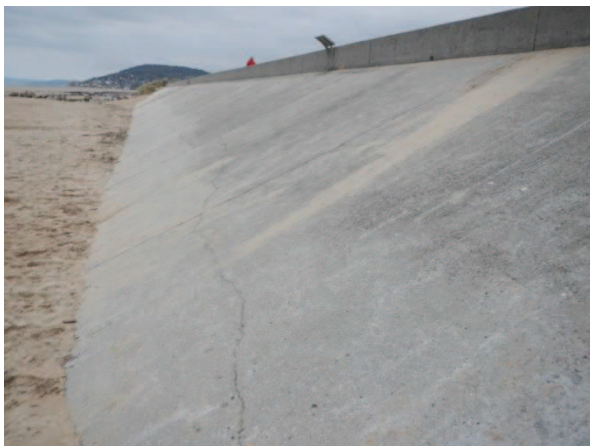
Perré en béton, entre la cale est et l'épi n°9

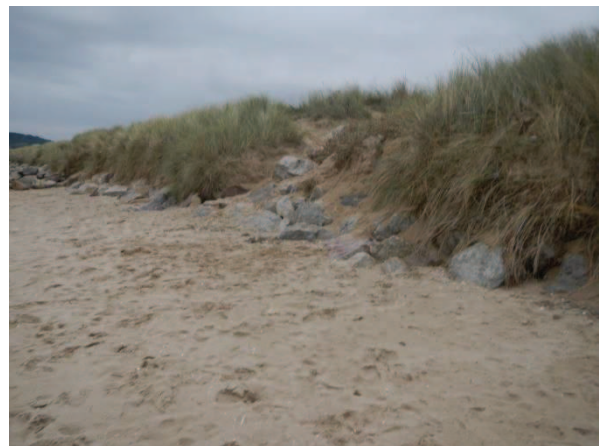
Perré en enrochements ensablés, entre les épis n°8 et 9

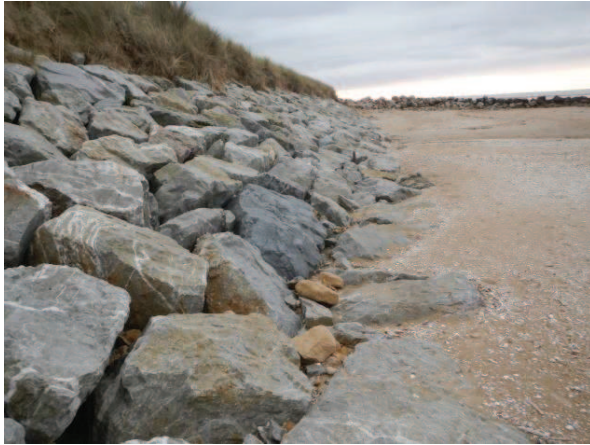
Perré en enrochements, entre les épis n°5 et n°6

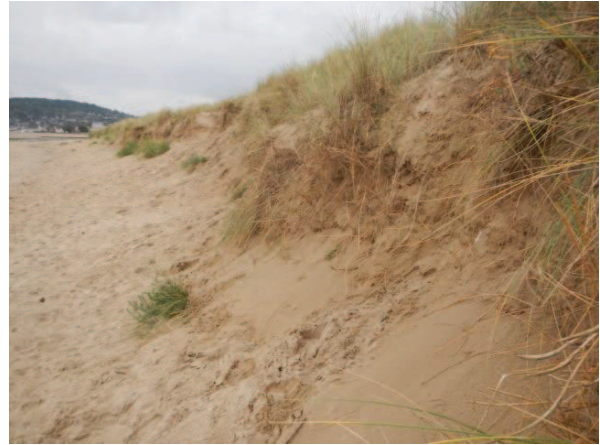
Dune présentant des signes d'érosion, entre les épis n°5 et n°6

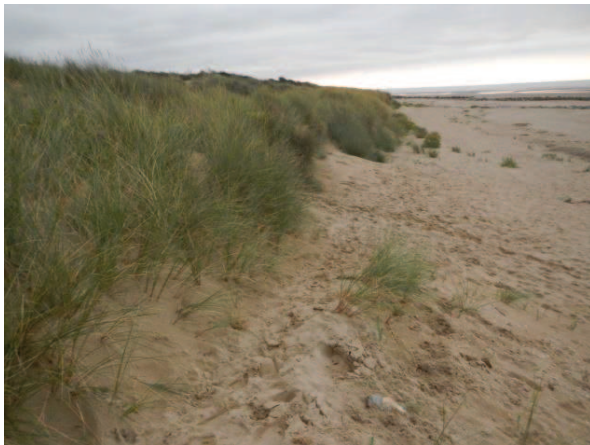
Morphologie de la dune entre les épis n°1 et 2

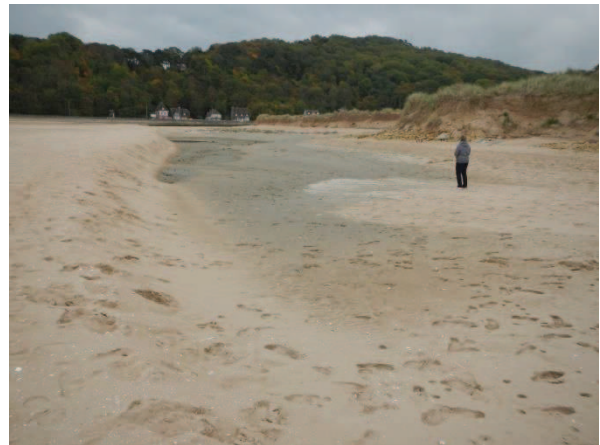
Bâche encadrée par une barre sableuse au Nord et par la dune au Sud, à l'Est immédiat de l'épi n1

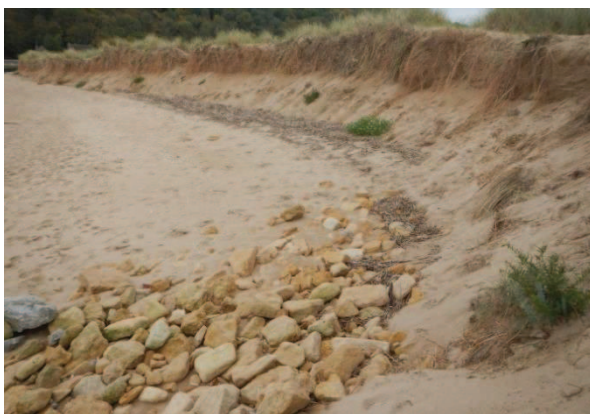
Forte érosion de la dune à l'Est immédiat de l'épi n°1

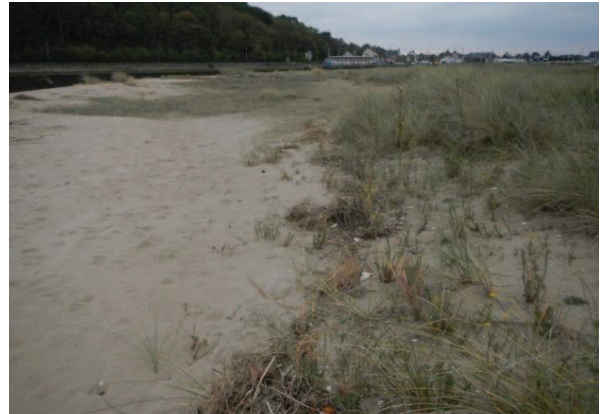
Dune embryonnaire à l'extrémité orientale de la flèche sableuse

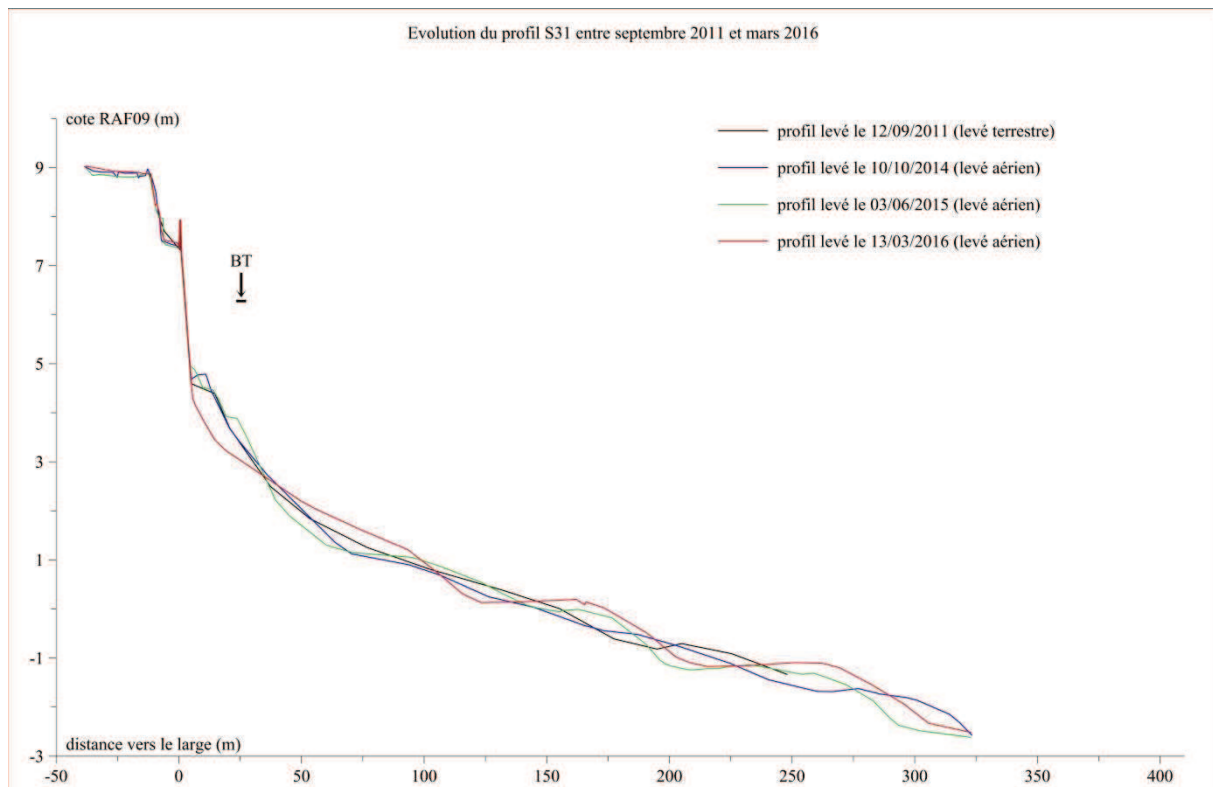
Figure 7 : évolution altimétrique de l’estrans depuis 2011 au droit de la station de suivi S31 (source : CREC – UCBN, 2016)

Sur la base de ces levés, aucune relation ne peut être établie à ce stade entre l'évolution du profil de plage à 2 700 mètres de l'embouchure de la Dives d'une part et la reconstruction des quatre épis sur la Pointe de Cabourg d'autre part.

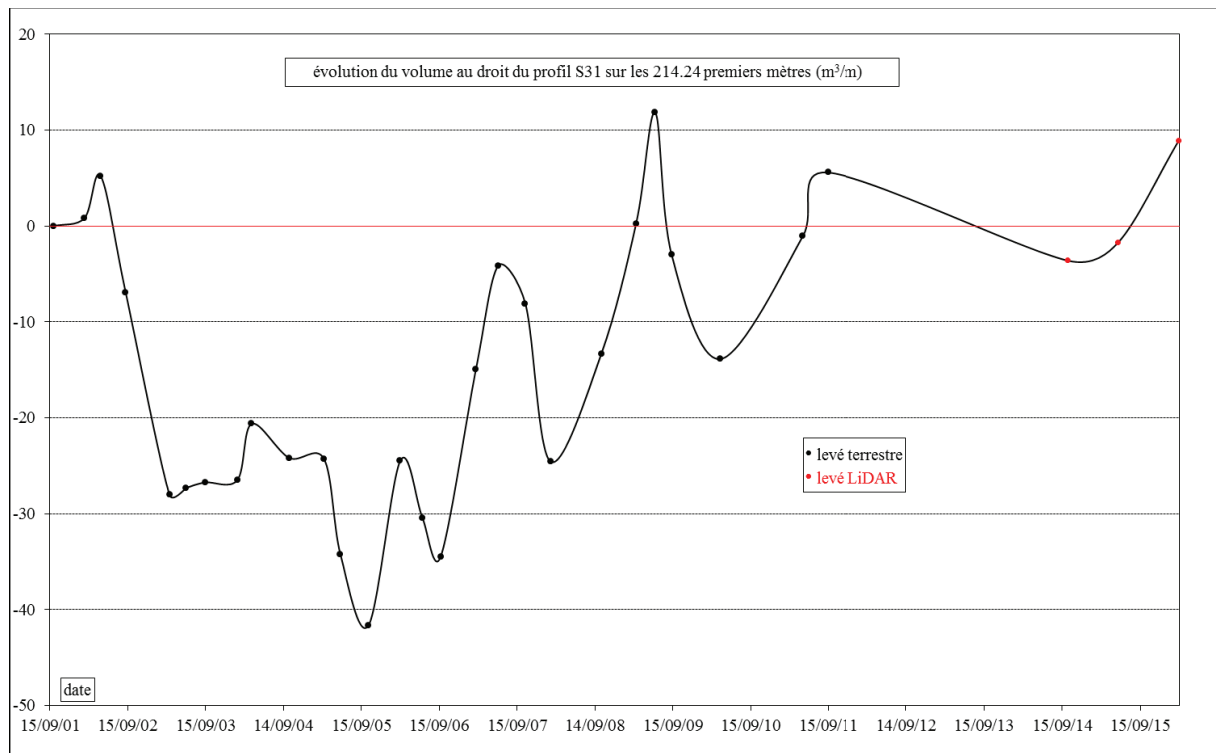
Figure 8 : évolution du volume sédimentaire depuis 2001 au droit de la station S31 de Cabourg, sur la haute et la moyenne plages (source : CREC – UCBN, 2016)

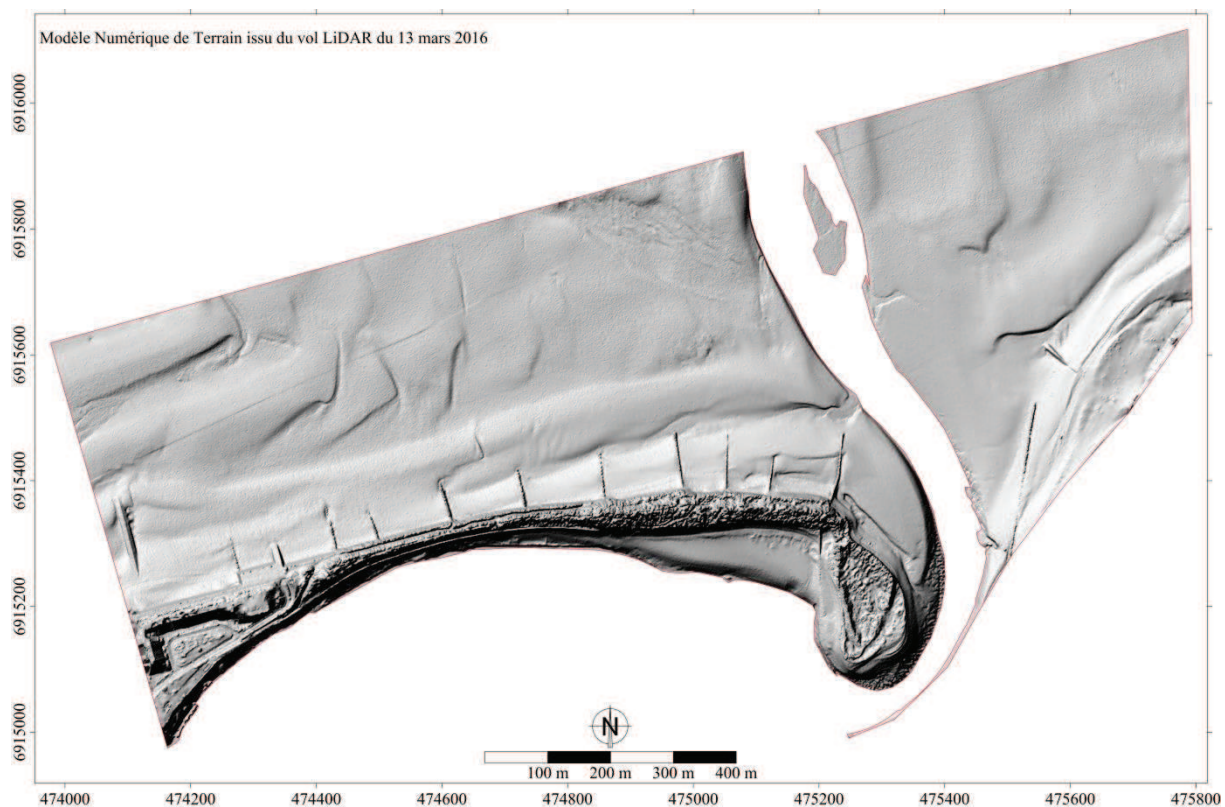
Figure 13 : MNT issu du vol LIDAR du 13 mars 2016 – Source : CREC – UCBN, 2016

Globalement, en mars 2016, par rapport à la situation de juin 2015 mais surtout d'octobre 2014, les reliefs de la partie basse de l'estran ont eu tendance à s'estomper, tant à l'Ouest qu'à l'Est du chenal.

Comme pour la période précédente, les plus fortes fluctuations altimétriques s'observent sur la partie supérieure de l'estran et en bordure de chenal. Elles atteignent un mètre d'amplitude.

Le MNT correspondant à la situation du 13 mars 2016 est présenté sur la figure suivante (Figure 13).

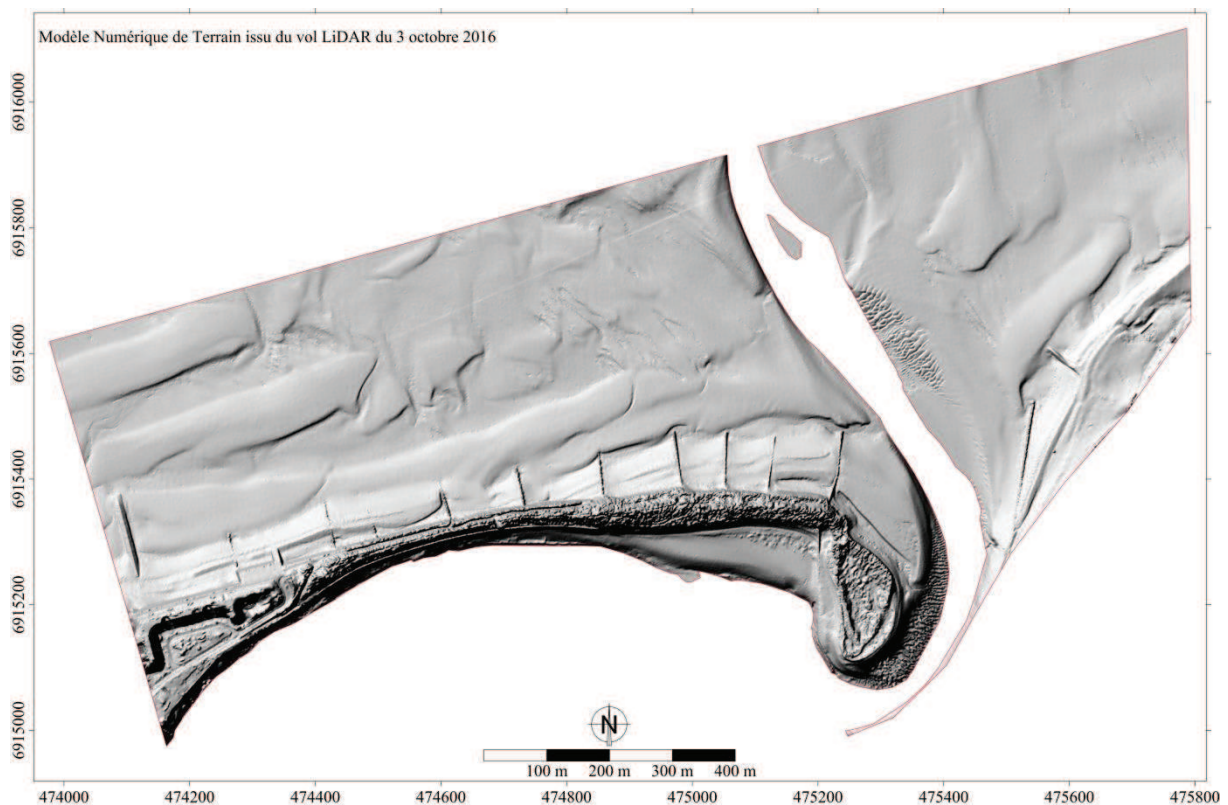
Figure 15 : MNT issu du vol LiDAR du 3 octobre 2016 – Source : CREC – UCBN, 2016

Le MNT correspondant est présenté sur la figure suivante (Figure 15). La carte du différentiel altimétrique apparaît sur la Figure 16.

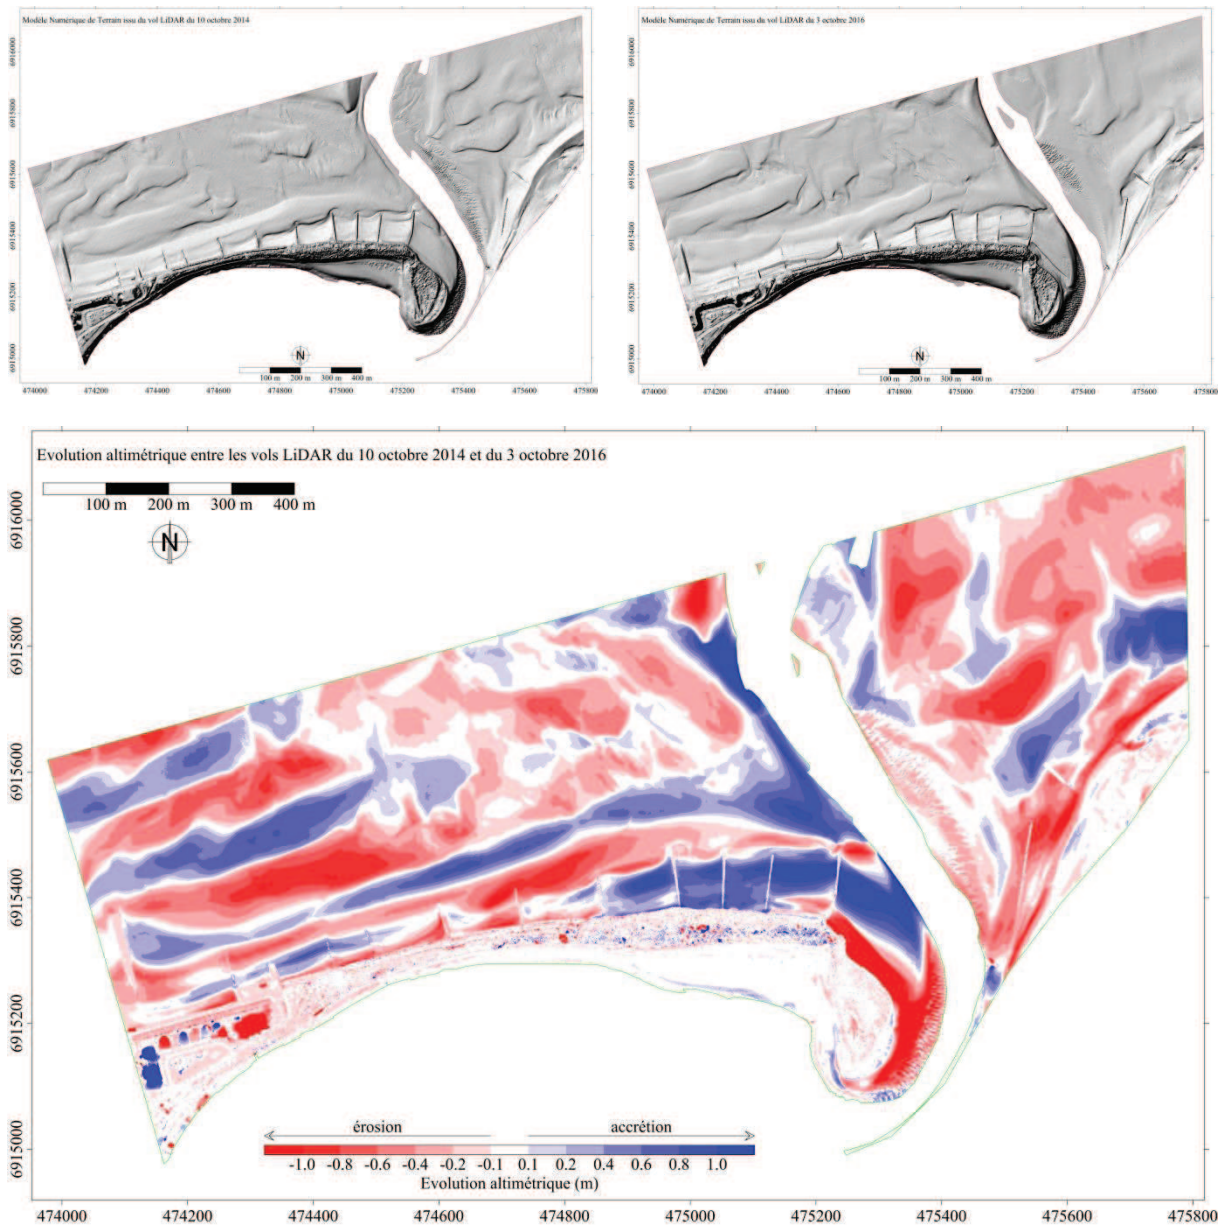
Figure 17 : MNT correspondant aux survols LiDAR d'octobre 2014 et d'octobre 2016 et différentiel altimétrique correspondant - Source : CREC – UCBN, 2016

En planimétrie, l'accélération du recul du trait de côte sur l'extrémité orientale de la flèche, à l'Est immédiat de l'épi n°1, est à signaler. Elle est à mettre en relation avec la présence en pied de dune d'une dépression longitudinale que la barre sableuse à proximité n'a pas, pour le moment, combler.

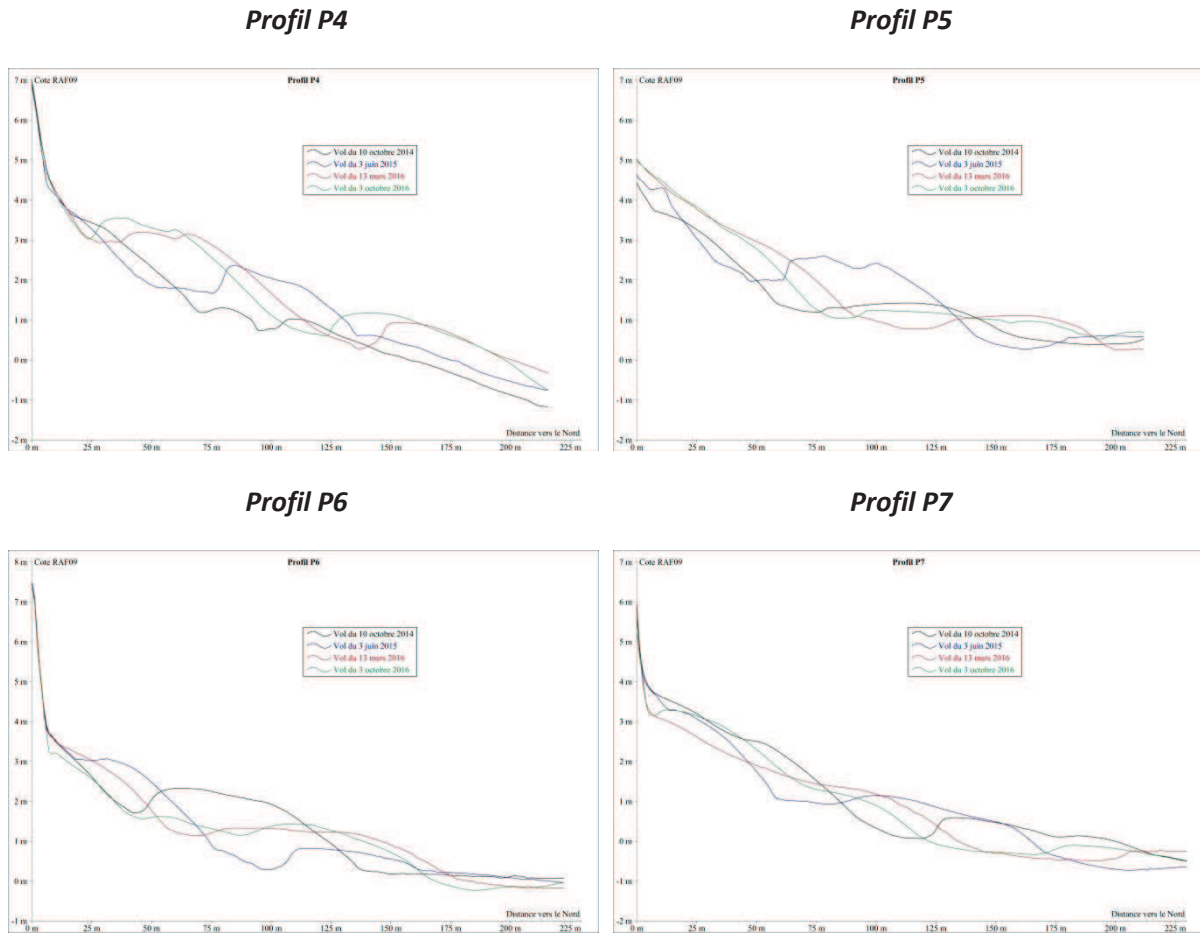
Figure 22 : évolution des profils de plage en avant de la flèche sableuse de Cabourg, entre 2014 et 2016 - Source : CREC – UCBN, 2016

L'enveloppe de fluctuation des profils de haute plage est sensiblement plus faible sur le transect P7, avec 1,3 mètre sur la période considérée, que sur les trois transects situés plus à l'Est (comprise entre 1,5 et 2 mètres). Les plus fortes fluctuations ont été observées sur le transect P4.

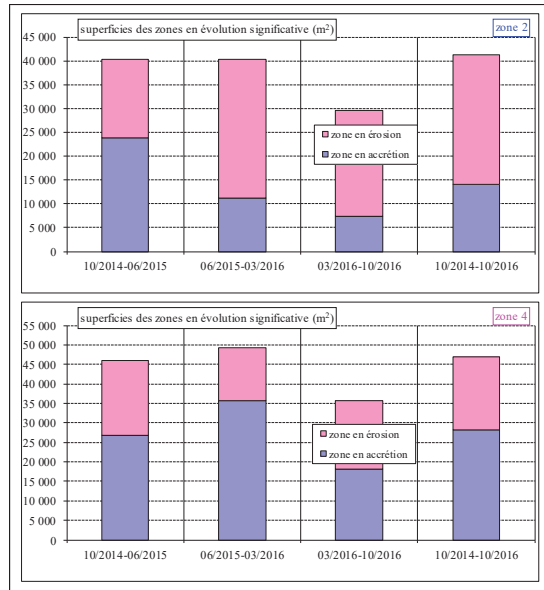
Figure 26 : évolution des superficies en érosion ou en accrétion significative (variation altimétrique > ±0,1m) entre deux vols LIDAR, sur les cinq zones de calcul (en haut) et volumes correspondants (en bas) – Source : CREC-UCBN, 2016

Résiduellement, entre octobre 2014 et octobre 2016, le bilan sédimentaire est négatif sur les haute et moyenne **plages ouest** ($-6\ 000$ et $-10\ 000\ m^3$ respectivement) et **positif** sur les haute et moyenne **plages orientales** ($+13\ 000$ et $+8\ 000\ m^3$ respectivement). Pour la zone 5, **en bordure de chenal**, malgré une accrétion résiduelle entre 2015 et 2016, le **bilan** sur la période octobre 2014 / octobre 2016 est **négatif** avec $-7\ 000\ m^3$.

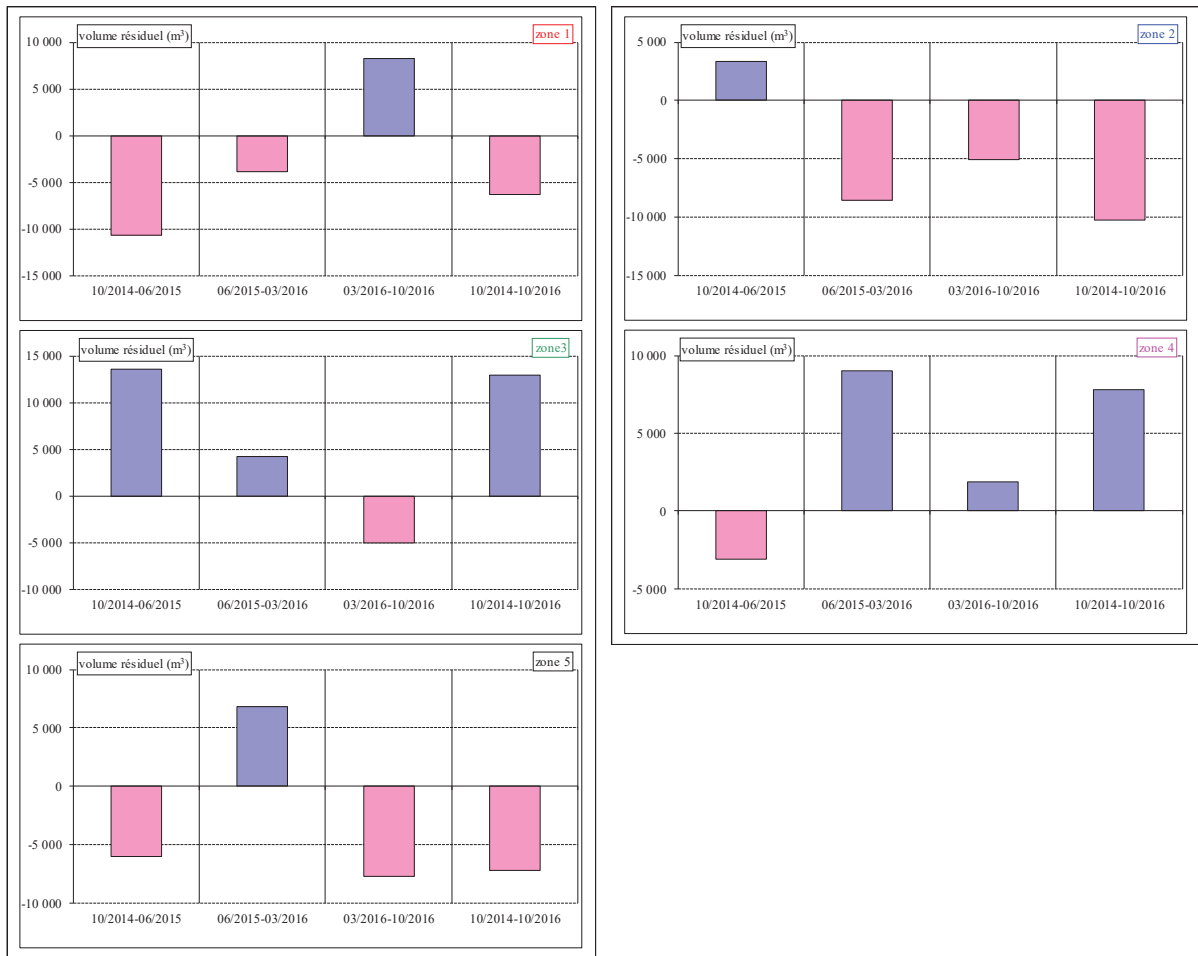
Figure 27 : évolution des volumes résiduels entre deux vols LIDAR sur les cinq zones de calcul – Source : CREC-UCBN, 2016

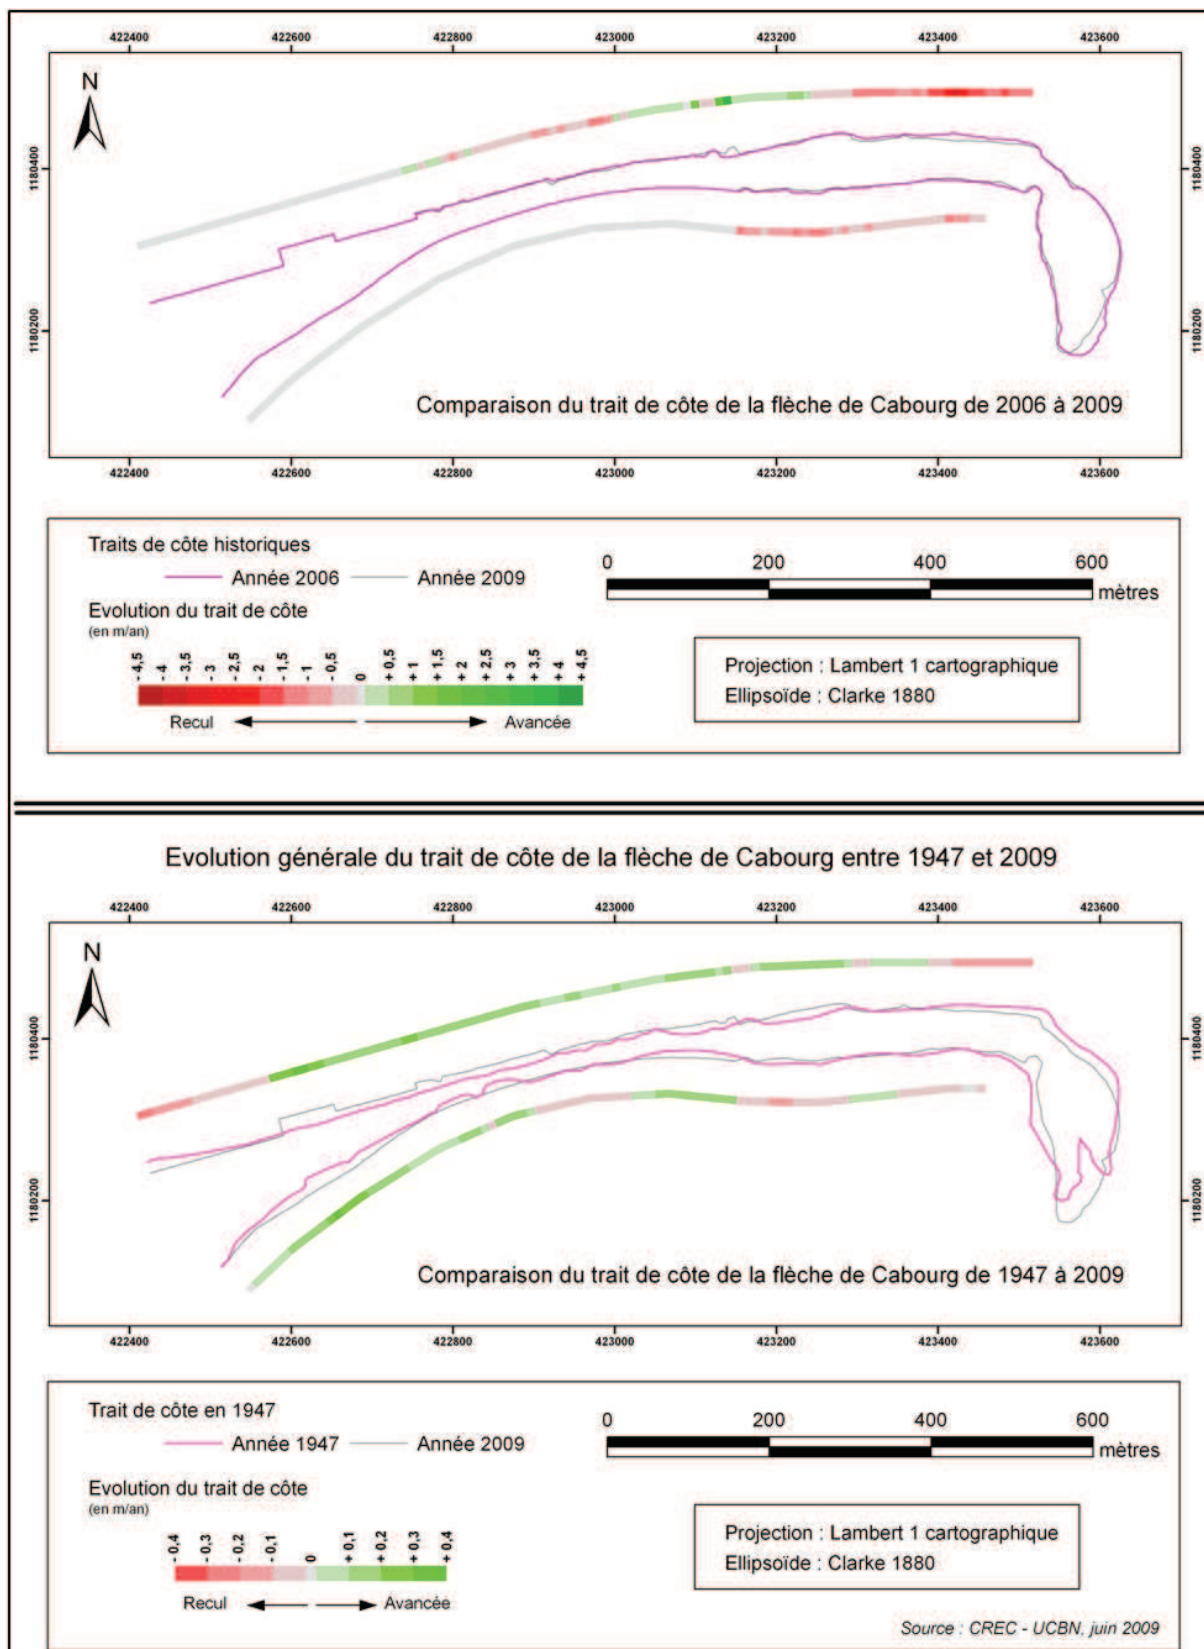
Figure 28 : évolution historique du trait de côte sur les périodes 2006-2009 et 1947-2009 – Source : CREC – UCBN, 2009

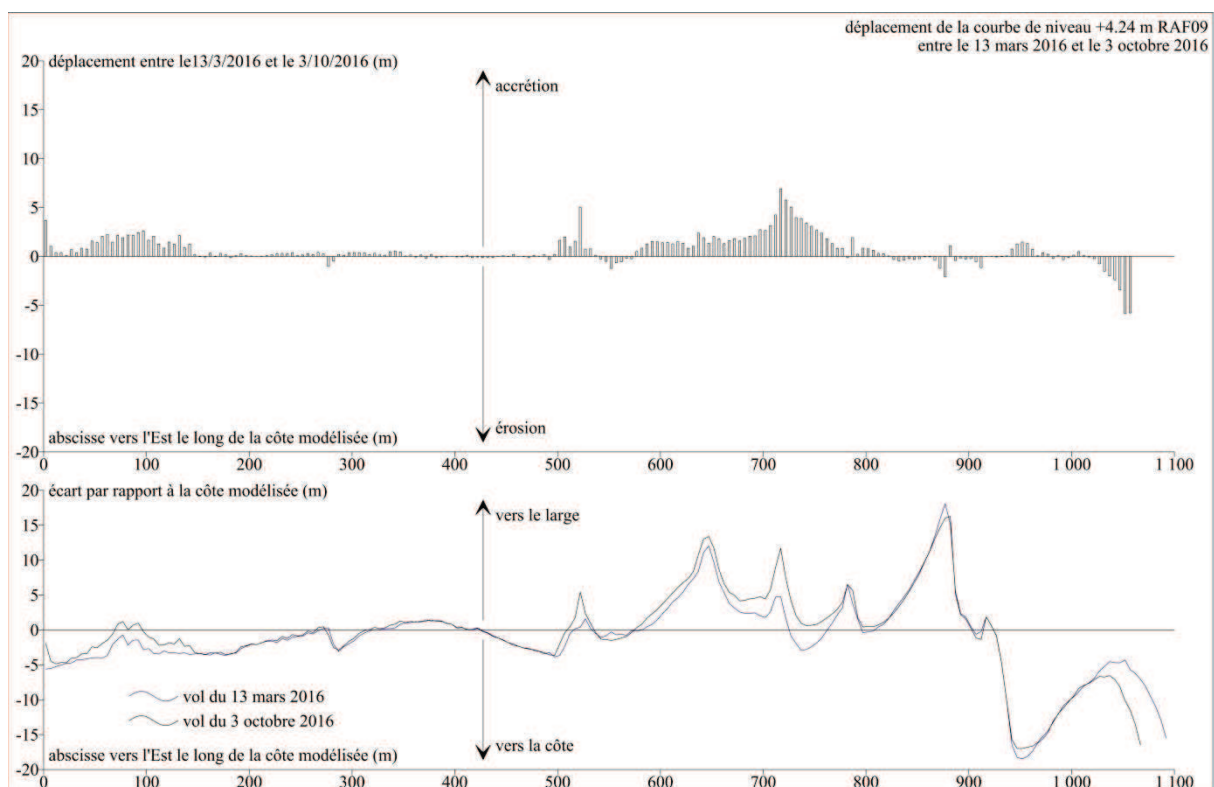
Figure 32 : déplacement de l'isohypse +4,24 m RAF09 (en haut) et écart par rapport à un trait de côte virtuel modélisé (en bas) pour la période mars – octobre 2016 – Source : CREC-UCBN, 2016

Entre mars et octobre 2016 (Figure 32), les évolutions sont mineures. Cette différence avec les deux périodes précédentes peut s'expliquer par la durée (période de 7 mois contre 8 et 9 mois pour les deux

précédentes), mais surtout par le fait qu'elle ne couvre pas la période hivernale, contrairement aux deux premières. Quoiqu'il en soit, le secteur précédemment érodé devant l'ouvrage longitudinal se ré-engraisse progressivement, le reste de la zone enrochée évoluant très peu. Entre les repères 500 et 800 mètres (épis n^{os} 5 à 2), la CR a progressé modérément sur moins de +5 mètres (accrétion). Seule l'extrémité de la zone aux abords du repère 1 100 m a présenté un recul de la CR croissant vers le Sud, atteignant -5 m.

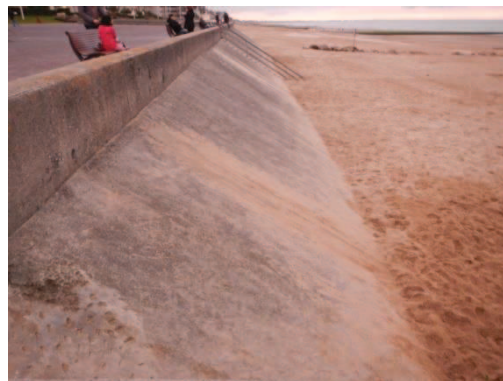
Ouvrage : Perré incliné en béton

Observations : L'ouvrage est globalement en bon état sur cette extrémité orientale. Seule une fissuration horizontale peut se suivre sur son extrémité est, à l'enracinement de la flèche sableuse

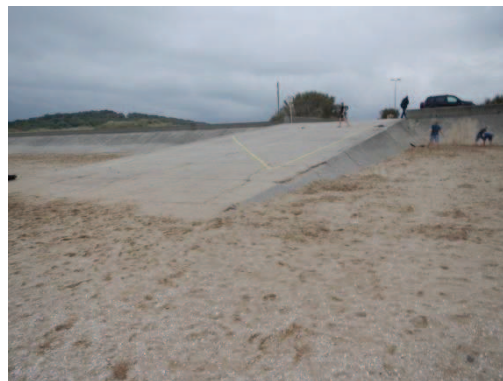
Ouvrage : Cale d'accès à la mer

Observations : L'ouvrage est globalement en bon état. Quelques fissures et éclats sont cependant à signaler.

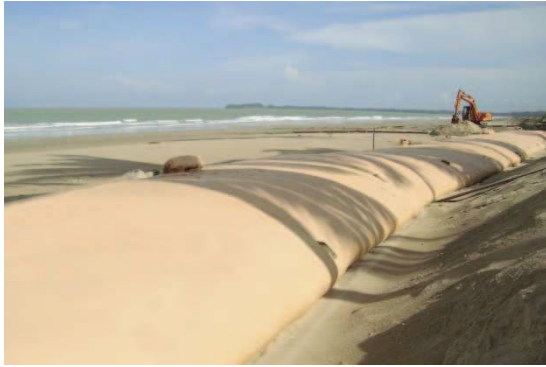
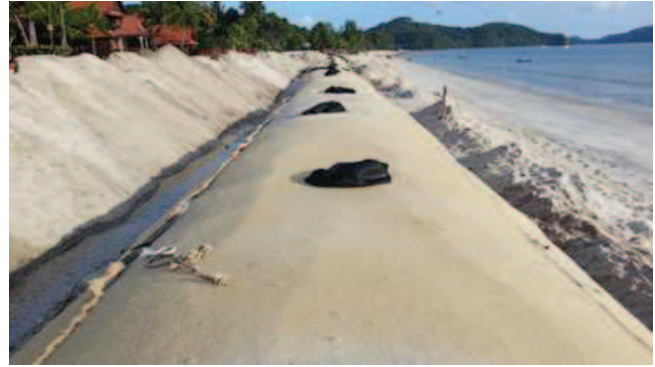
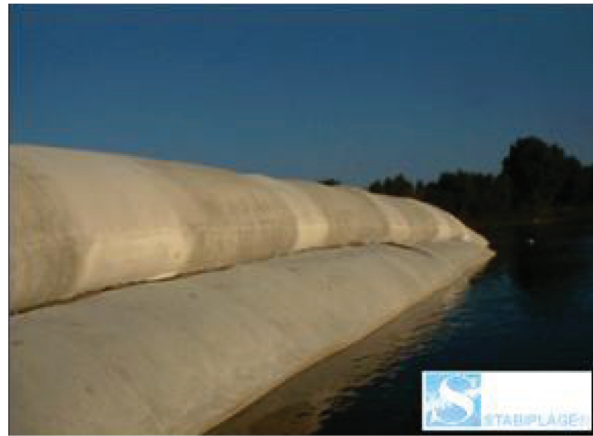
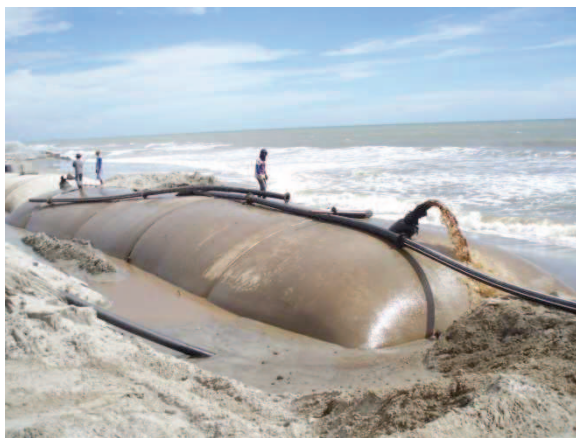
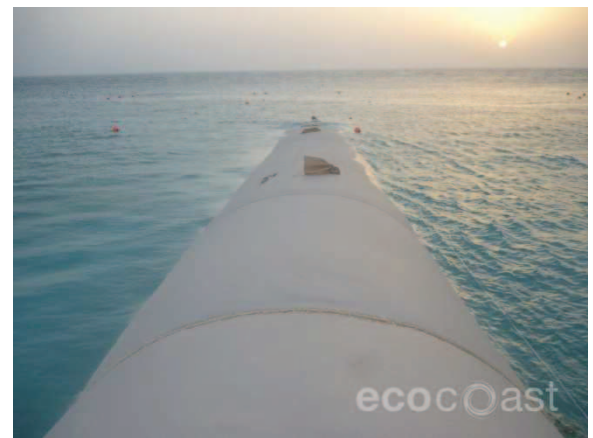
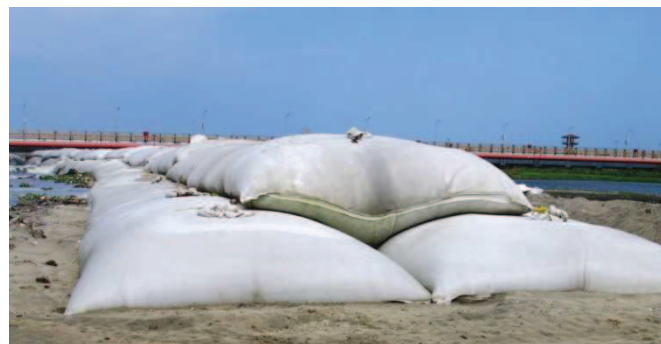
Figure 11 : aperçu de la variété des structures géotextiles existantes

Malgré les progrès récents en terme de résistance, ces structures géotextiles restent relativement fragiles face au vandalisme notamment, ou à une éventration accidentelle (par une hélice pour la partie immergée des ouvrages, par exemple). Toutefois, ils sont réparables aisément, mais demandent de fait une surveillance accrue.

Les clichés suivants (Figure 11) illustrent différents modèles de structures géotextiles mises en œuvre dans des environnements variés, en tant qu'ouvrage longitudinal ou transversal par rapport au trait de côte.

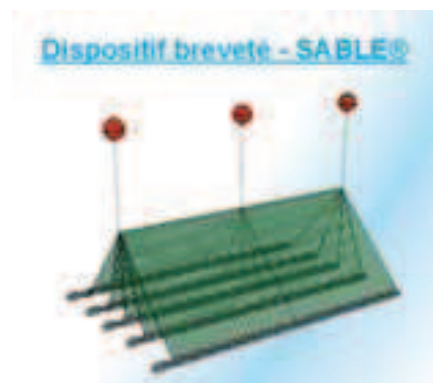
Figure 12 : représentation du procédé S-ABLE (source : S-ABLE)

Le procédé S-ABLE, inventé par Dominique MICHON, est constitué d'un ensemble de filets assemblés en une structure tridimensionnelle en « V inversé », qui a pour but de générer de la turbulence dans les écoulements, afin de les amortir et favoriser ainsi la sédimentation (figures 12, 13 et 14). La base des filets est fixée au fond par un ensemble de chaînes et d'ancres ; des flotteurs régulièrement répartis au sommet de la structure tridimensionnelle assurent la levée du dispositif à marée montante et maintiennent une tension par le haut lorsqu'il est totalement submergé.

Le procédé présente l'avantage d'être facilement modulable, repositionnable et extractible.

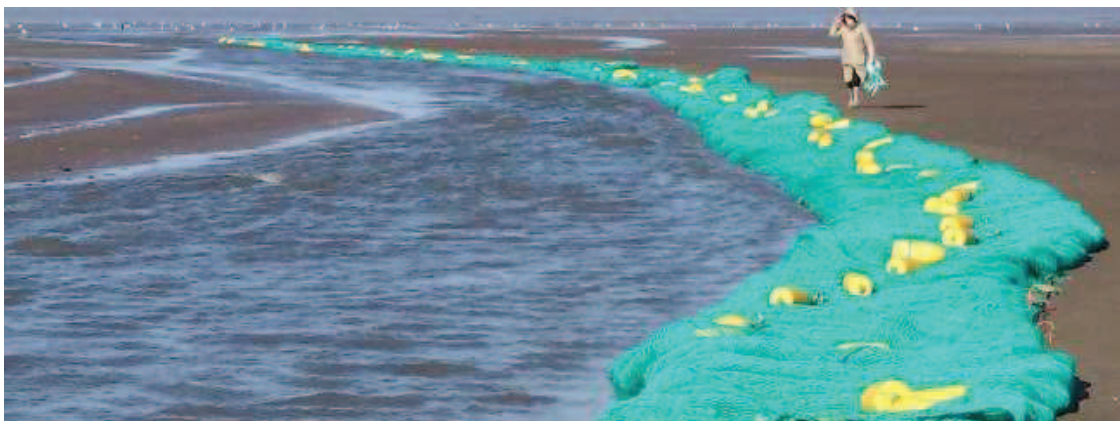
Figure 13 : photographie du procédé S-ABLE mis en œuvre en bordure de chenal estuarien (source : S-ABLE)

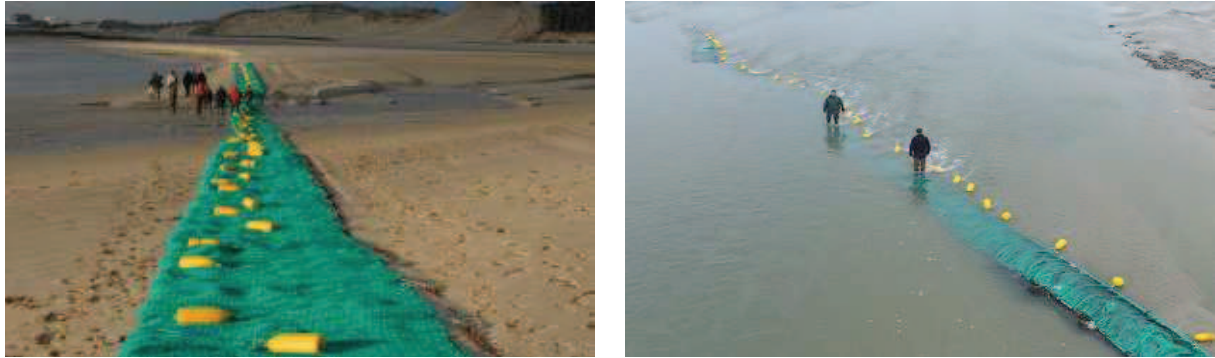
Figure 14 : autres vues du procédé S-ABLE mis en œuvre en milieu intertidal, en bordure de chenal, à marée basse à g. et marée montante à d. (source : S-ABLE)

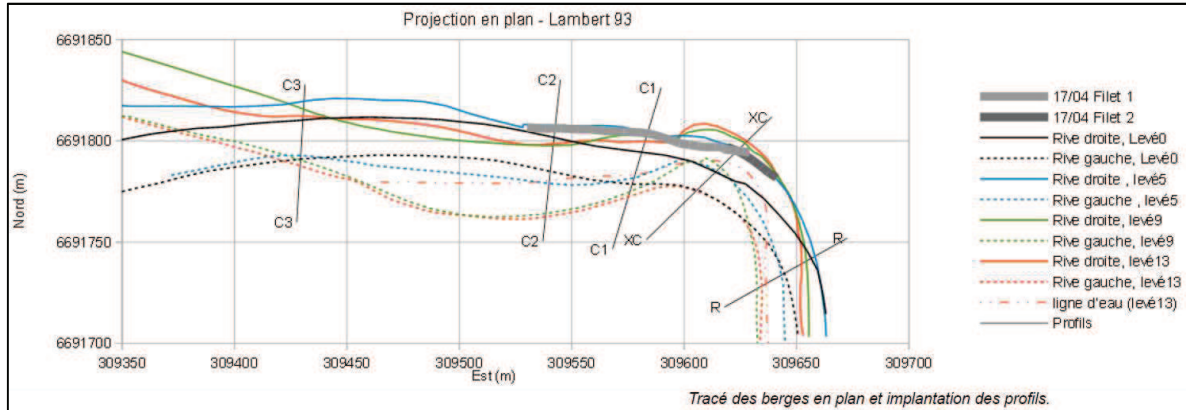
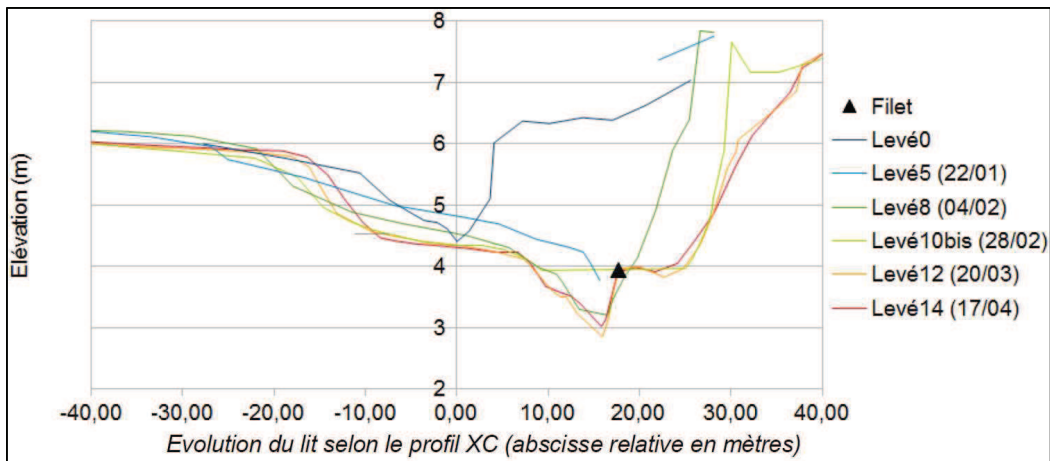
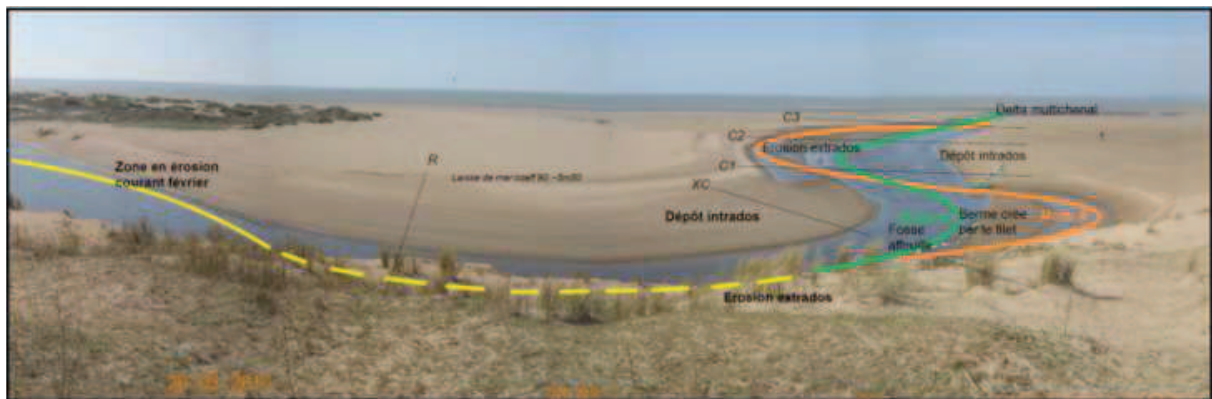
Figure 16 : résultats d'une expérimentation du S-ABLE dans le cadre d'une stabilisation de chenal estuarien (le Boivre, Saint-Brévin-les-Pins - source : CEREMA)
