**DREAL NORMANDIE****Service de prévision des crues Seine aval et côtiers normands**

**Retour d'expériences simplifié des événements des 4 et 5, puis du 12 juin 2018 sur les tronçons Eure amont et Eure moyenne et aval, Avre, Risle amont et aval, Charentonne Guiel, Orne amont, et Dives**

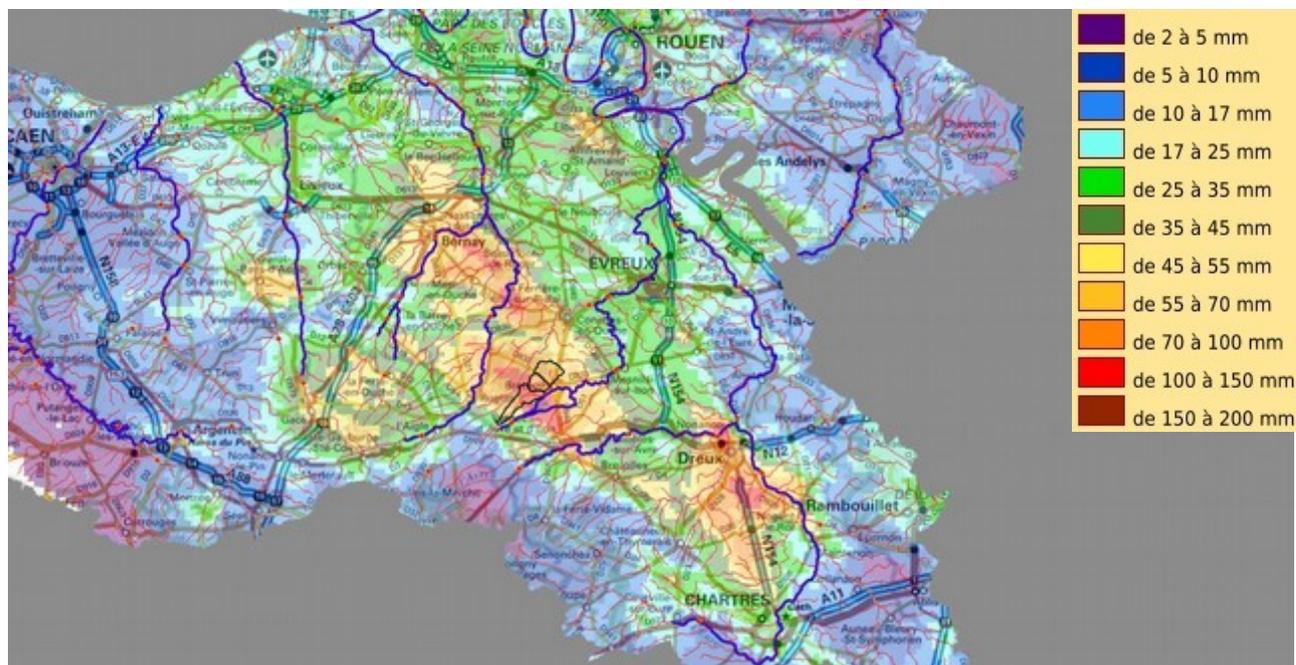
Illustration 2: Lame d'eau Antilope 24h sur la Normandie du 04/06 12h au 05/06/18 11h (source Météo-France)

Les cumuls enregistrés par les radars de Météo-France sur certains points particuliers du territoire affichent des valeurs entre 150 et 200 mm de pluie en 24h. Sur des zones étendues, on compte parfois un minimum de 45 mm avec un maximum approchant les 170 mm (cas de l'Iton entre Bourth et Damville) en 24h.

De violents orages se sont abattus sur la Normandie dans la nuit du 04 au 05/06/2018 (voir *Illustration 2*).

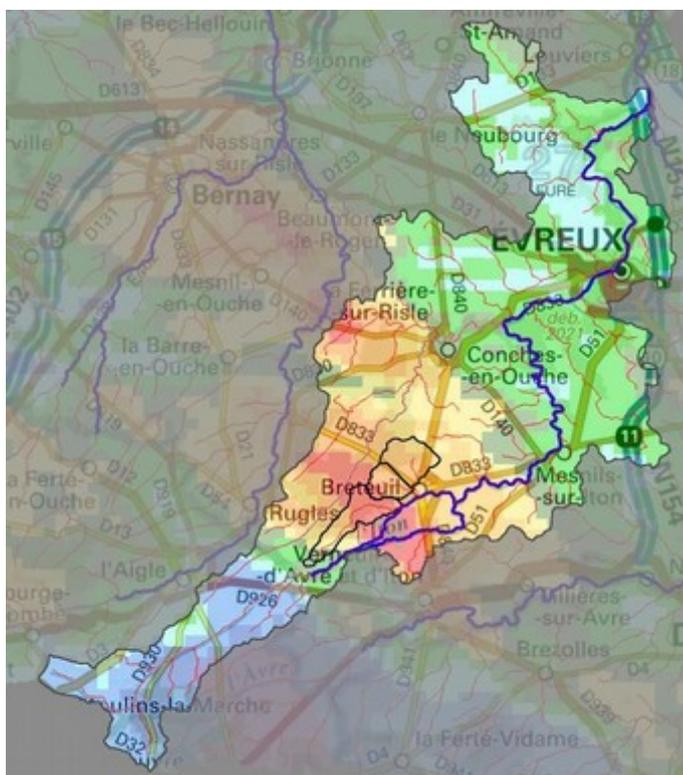
Illustration 3: Lame d'eau Antilope 24h sur l'Iton (source Météo-France)

Sur l'Iton (voir *Illustration 3*), c'est le secteur situé entre les stations hydrométriques du SPC SACN de Bourth et de Damville (voir *Illustration 4*) qui a été particulièrement impacté comme le montre l'image radar ci-dessus (lame d'eau Antilope).

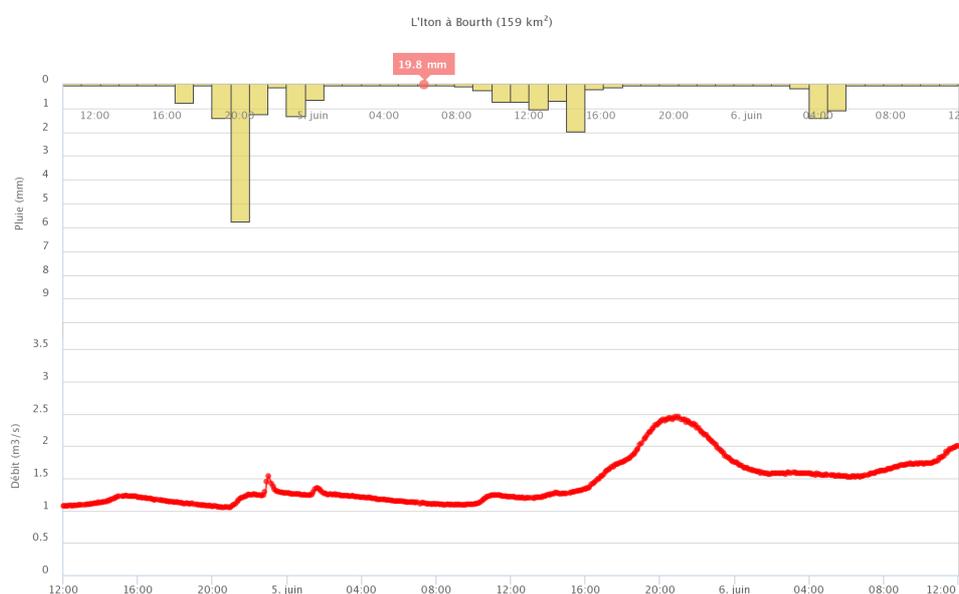
*Illustration 5 : réaction observée à la station de Bourth ( $Q_p = 2,46 \text{ m}^3/\text{s}$ , le 5/06 à 21h) et cumul pluviométrique associé*

Comme on l'a vu ci-dessus, les cumuls pluviométriques observés du 4 au 5 juin ont essentiellement affecté le bassin versant de l'Iton entre les stations de Bourth et Damville. Aussi les réactions observées aux Aspres (station de hauteur) et à Bourth ont-elles été quasi inexistantes (cf. *Illustration 5*, ci-dessous pour la station de Bourth, avec des cumuls associés relativement faibles (19,3 mm à la station des Aspres, et 17,1 mm à la station de Bourth)).

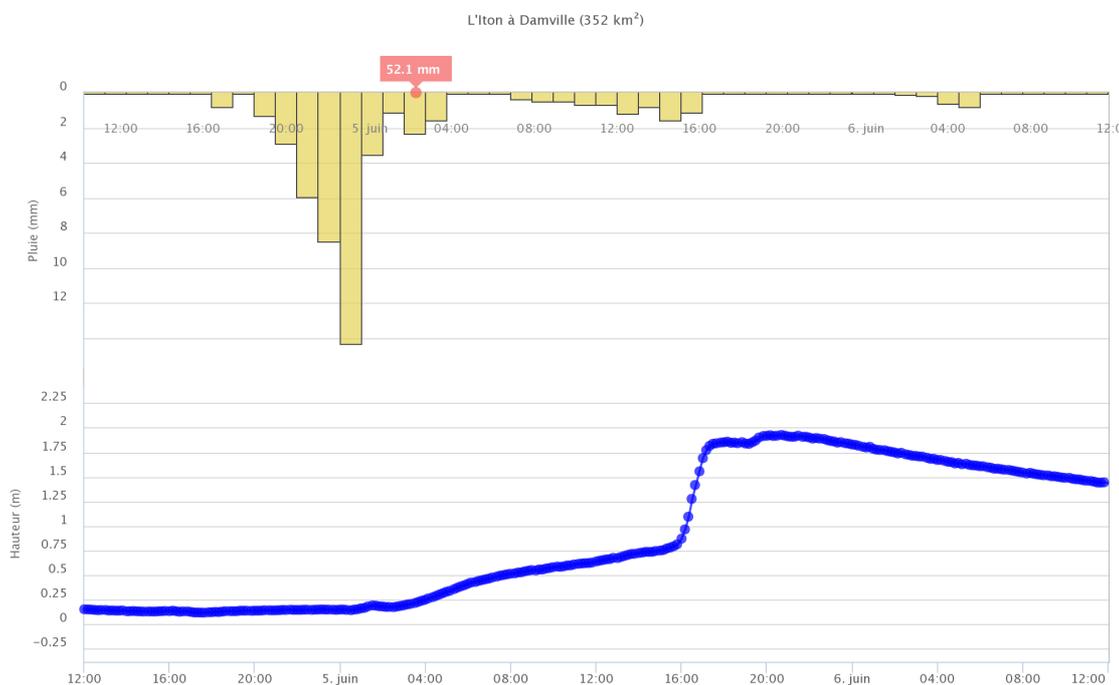
Illustration 6 : réaction à la station de de Damville (maximum le 5/06 à 19h40 avec une hauteur de 1,93 m)

Au contraire à la station de Damville (station de hauteur), la réaction observée a été relativement brutale (+ 1 m en 2h, dont + 0,83 m en 1h) (cf. *Illustration 7*) pour atteindre un maximum de 1,93 m le 5/06 à 19h40, ce qui correspond à un temps de réponse de 18h, alors qu'il est habituellement de l'ordre de 50h. Ceci montre bien le caractère distribué de l'événement : l'onde de crue n'est pas propagée depuis l'amont, mais générée par la partie intermédiaire du bassin versant. Le cumul pluviométrique associé est de 42 mm en 9h pour l'ensemble du bassin versant, soit un cumul associé tombé sur le bassin versant intermédiaire de l'ordre de 62 mm.

La hauteur mesurée à la station de Damville est la plus forte observée depuis la crue de janvier 1881 (plus forte crue historique connue avec celle de 1841). Si nous ne disposons pas de la chronique de débits correspondante (la station n'est pas tarable), et si pour un même débit la hauteur observée à l'échelle a pu évoluer dans le temps (cf. les bras de l'Iton dans la traversée de Damville), il reste que la hauteur observée est exceptionnelle, et aussi rare pour cette saison (les crues ayant lieu classiquement en hiver, cf. *Tableau 1*).

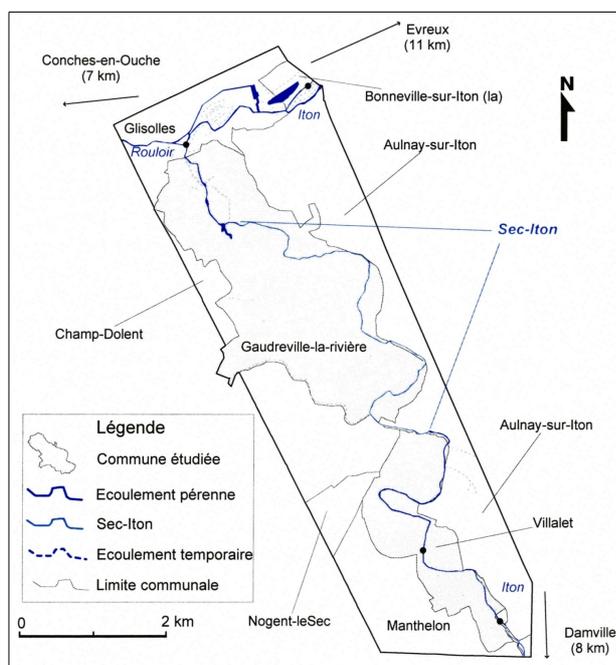
Illustration 8 : présentation du Sec-Iton

À l'aval de la station de Damville et jusqu'à la station de la Bonneville-Iton, l'Iton connaît un fort secteur de pertes dans un secteur karstique (le « Sec-Iton », cf. *Illustration 8*). La rivière peut s'assécher l'été sur plusieurs kilomètres (de Villalet à la sortie de Gaudreville-la-Rivière soit environ 9 km). Dans tout ce secteur, le cours d'eau est perché au-dessus de la nappe. Les infiltrations se font soit directement par des pertes dans ou à proximité du lit mineur du cours d'eau (la dernière perte connue est située sur la commune de Gaudreville-la-Rivière), soit par l'intermédiaire de bêtouilles sur les plateaux et les versants.

Une deuxième particularité du Sec-Iton est la présence de résurgences, également caractéristiques des réseaux karstiques. Les principales résurgences sont les suivantes :

- les sources du Bois des Carrières (Gaudreville-la-Rivière),
- les sources des Grands Riants (Gaudreville-la-Rivière) qui marquent la renaissance de l'Iton,
- la Fosse aux Dames (source de débordement, commune de Glisolles),
- les résurgences de la Forge de Bonneville-sur-Iton, qui sont les principales de l'Iton.

Ce système particulier joue un rôle important dans l'écoulement des crues, en fonction de l'état de saturation du réseau karstique.

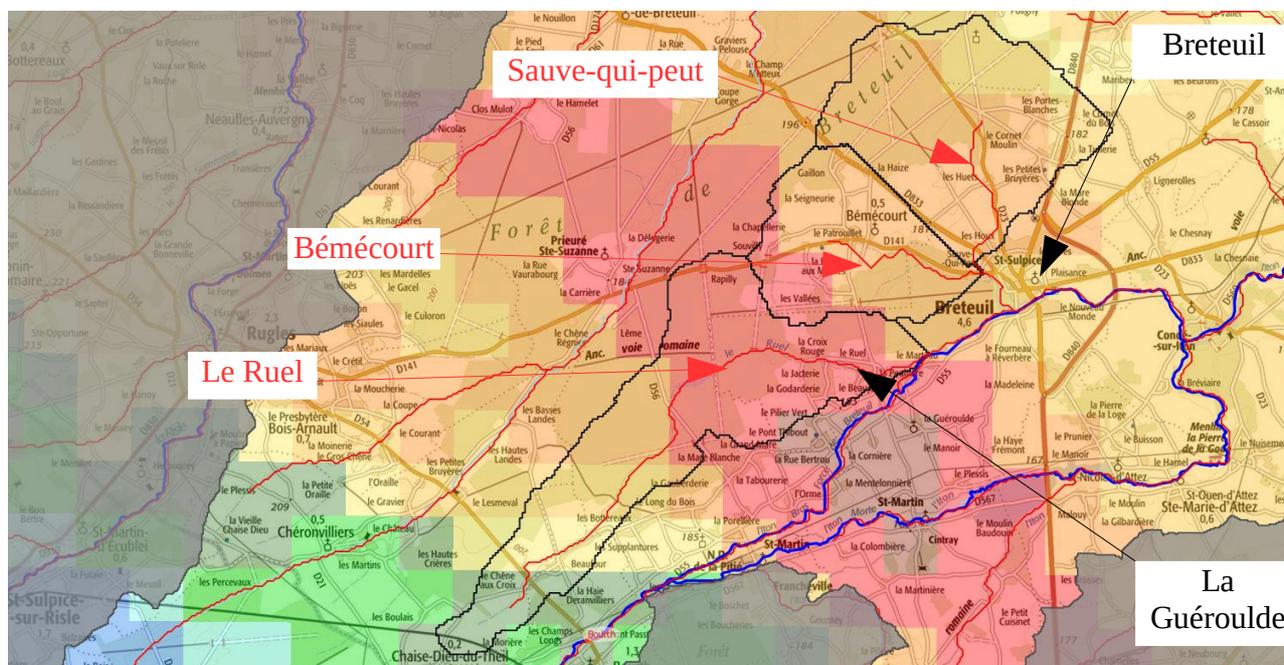
Illustration 9 : lame d'eau Antilope 24h à Breteuil / La Guéroulde (source Météo-France)

Sur l'illustration 9, on peut voir :

- ✓ en noir : les trois bassins versants qui ont fortement ruisselé dans la nuit du 04/06 au 05/06/18 ;
- ✓ en rouge : les tronçons de la base BNBV du SCHAPI avec de gauche à droite le Ruel, un cours d'eau non pérenne en provenance de Bémécourt et enfin un petit ruisseau situé au lieu-dit Sauve-qui-peut.

Les pluies qui ruissellent sur ces 3 bassins versants se déversent dans l'Iton (bras forcé de Breteuil) à l'amont du centre-ville de Breteuil.

Les communes de Breteuil-sur-Iton / la Guéroulde ont connu les dégâts les plus importants (voir *Illustration 9*) sur le bassin versant de l'Iton (l'Iton et ses affluents). La majeure partie de la pluie est tombée sur une durée de 3h selon les enregistrements des radars Météo-France (lame d'eau Antilope). Les témoignages sur le terrain indiquent qu'"un violent orage a débuté un peu avant 23h et que des trombes d'eau se sont déversées sans discontinuer pendant 3h". Ces témoignages sont en cohérence avec les observations radar non détaillées ici.

L'illustration 9 (p.7) permet de voir que ce bras de l'Iton a aussi été impacté par des pluies très conséquentes. Pourtant, aucune inondation importante n'a été signalée le long de ce bras. Les prévisionnistes du SPC SACN se sont rendus le 06/06/18 au niveau de l'ancienne échelle observateur

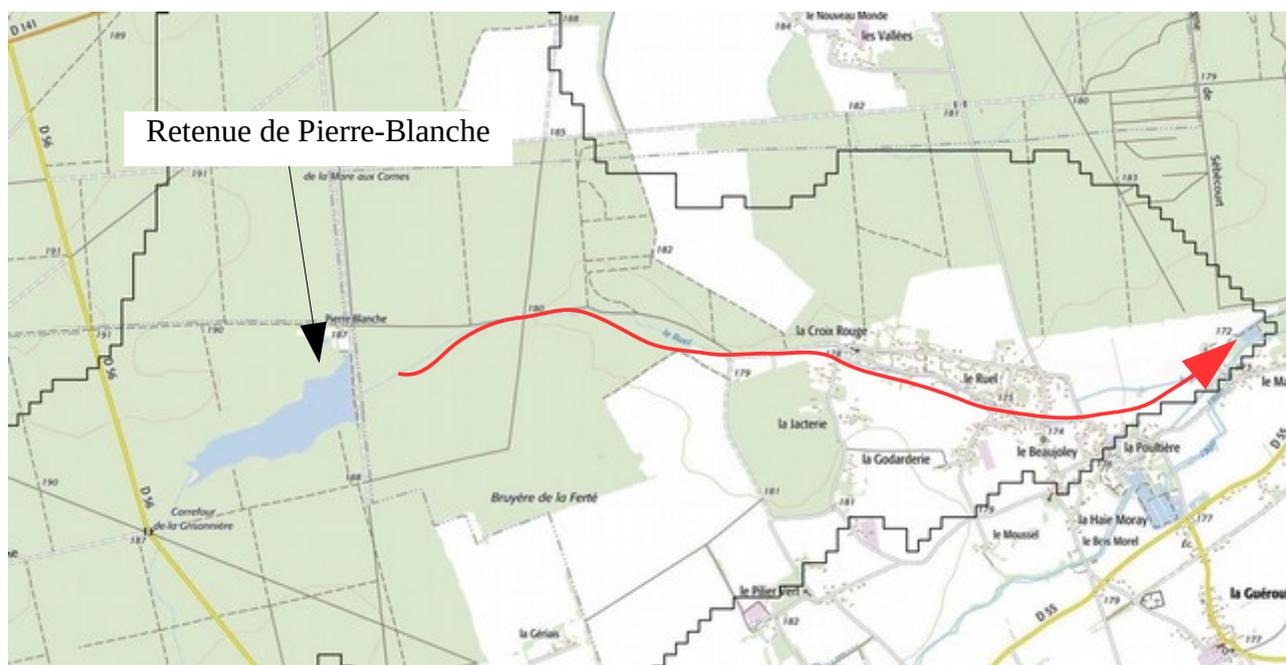
Illustration 10 : partie aval du bassin versant du Ruel et retenue de Pierre-Blanche

Le bassin versant du Ruel a une superficie d'environ 19 km<sup>2</sup> à son exutoire. On notera la présence d'une retenue à Pierre-Blanche (voir *Illustration 10*). La visite de terrain du SPC en date du 22/06/2018 a permis de mettre en avant qu'il n'y a pas eu de rupture du barrage et que ce dernier a probablement surversé. Aucune trace d'érosion ou de déracinement de végétation n'a été retrouvée à l'aval immédiat de l'ouvrage, ce qui laisse penser que le surverse probable n'a pas été « violente ».

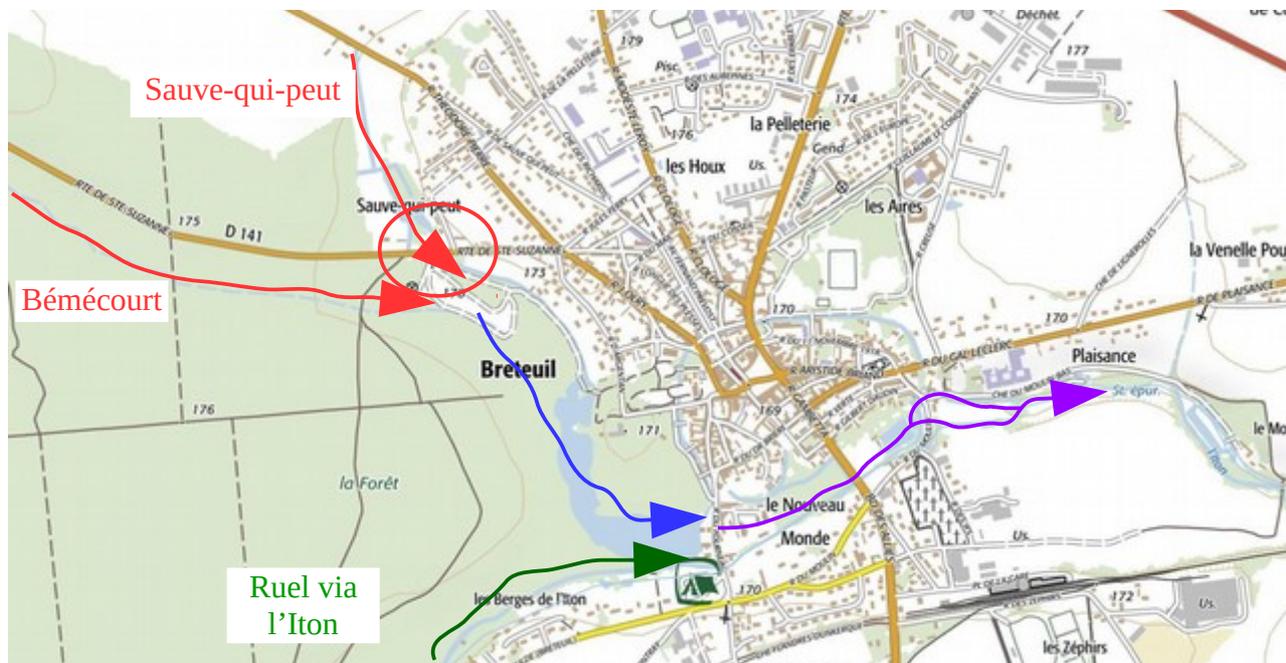
*Illustration 14: apports des bassins versants de Bémécourt et du ruisseau de Sauve-qui-peut*

D'importants débordements ont été observés au niveau de la confluence (ellipse rouge) de ces 2 axes d'écoulements (tracés rouges). Une voiture s'est d'ailleurs retrouvée bloquée au niveau de la route de Sainte-Suzanne (route probablement inondée sur environ 150 m de large au regard des premières laisses trouvées) et certaines propriétés ont été inondées (environ 1 m d'eau) comme le montrent les photos suivantes prises les 05/06 et 06/06/18 par le SPC SACN (*Illustrations 15 et 16*). L'automobiliste a heureusement pu être extrait de son véhicule.

Comme représenté sur l'illustration 14, les apports en provenance de Bémécourt et du ruisseau de Sauve-qui-peut se sont propagés vers l'aval (tracé bleu) avant de rejoindre ceux du Ruel qui étaient venus grossir bras forcé de Breteuil (Iton) (tracé vert) au niveau du camping. Les écoulements ont ensuite traversé le centre-ville, faisant largement déborder le bras forcé de Breteuil (Iton) à cet endroit (tracé violet).

Plusieurs témoins rencontrés à Breteuil ont indiqué qu'une grande quantité d'eau était arrivée de Bémécourt et de Sauve-qui-peut (voir *Illustration 14*). Pour mémoire, les bassins versants associés sont visibles sur l'*Illustration 9*.

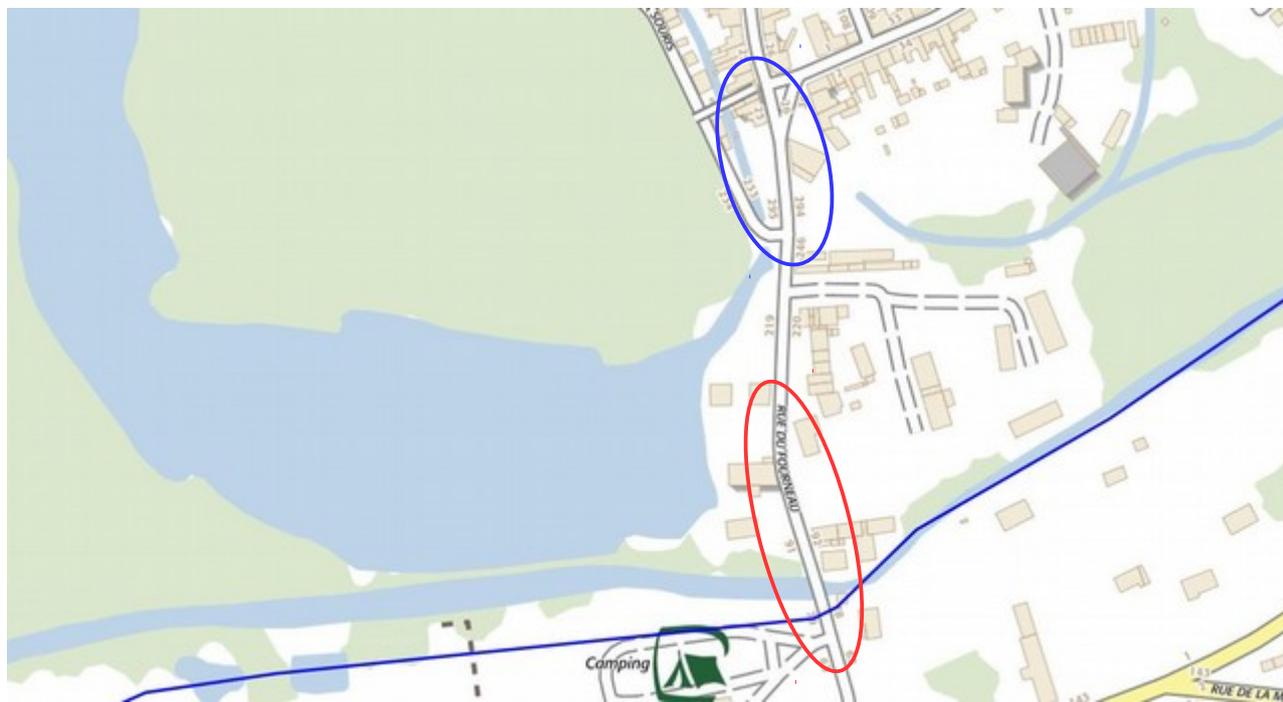
Illustration 17: zoom sur la zone du camping

L'illustration 17 est un zoom de la zone du camping, zone où les ruissellements du Ruel, de Bémécourt et du ruisseau de Sauve-qui-peut se rejoignent.

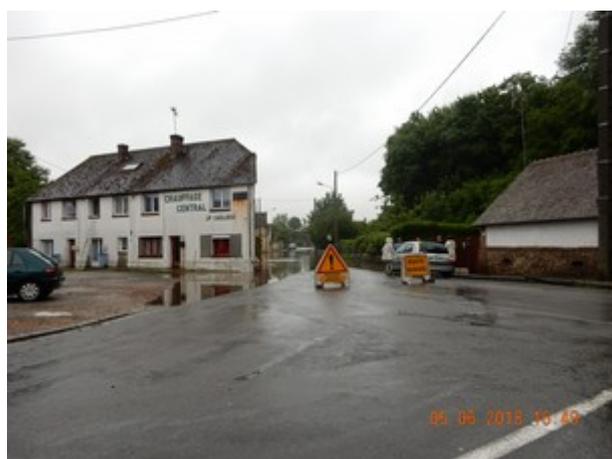
La photo suivante (*Illustration 18*) illustre les débordements observés au niveau de l'ellipse bleue alors que la décrue était déjà bien amorcée.

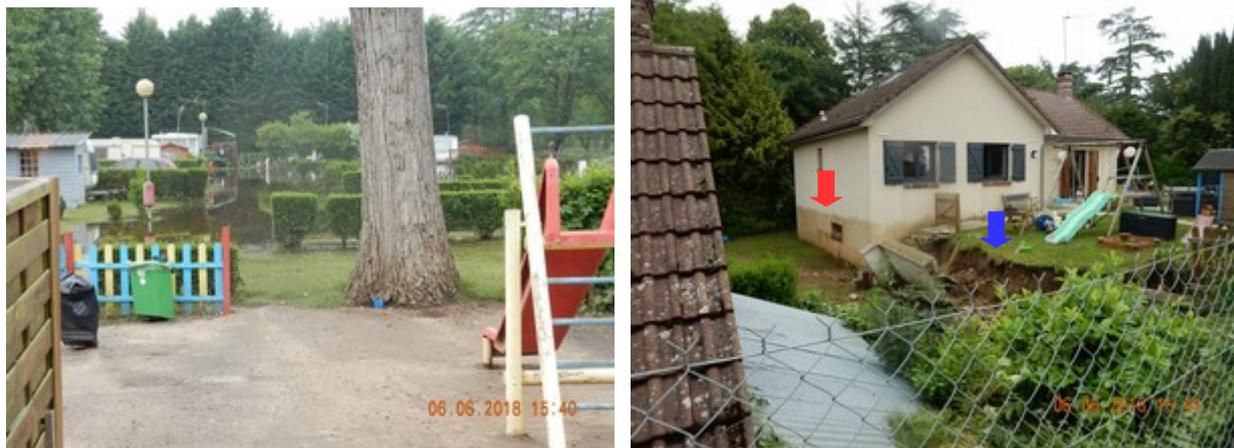
Les photos suivantes (*Illustrations 19 et 20*) illustrent les débordements observés au niveau de l'ellipse rouge alors que la décrue était déjà bien amorcée. Celle de gauche correspond au camping situé en rive droite du bras forcé de Breteuil (Iton). Celle de droite représente une des habitations situées à l'aval immédiat de la rue du Fourneau où les écoulements sont passés au-dessus de la route avant d'inonder les maisons (flèche rouge) et de raviner les terrains (flèche bleue).

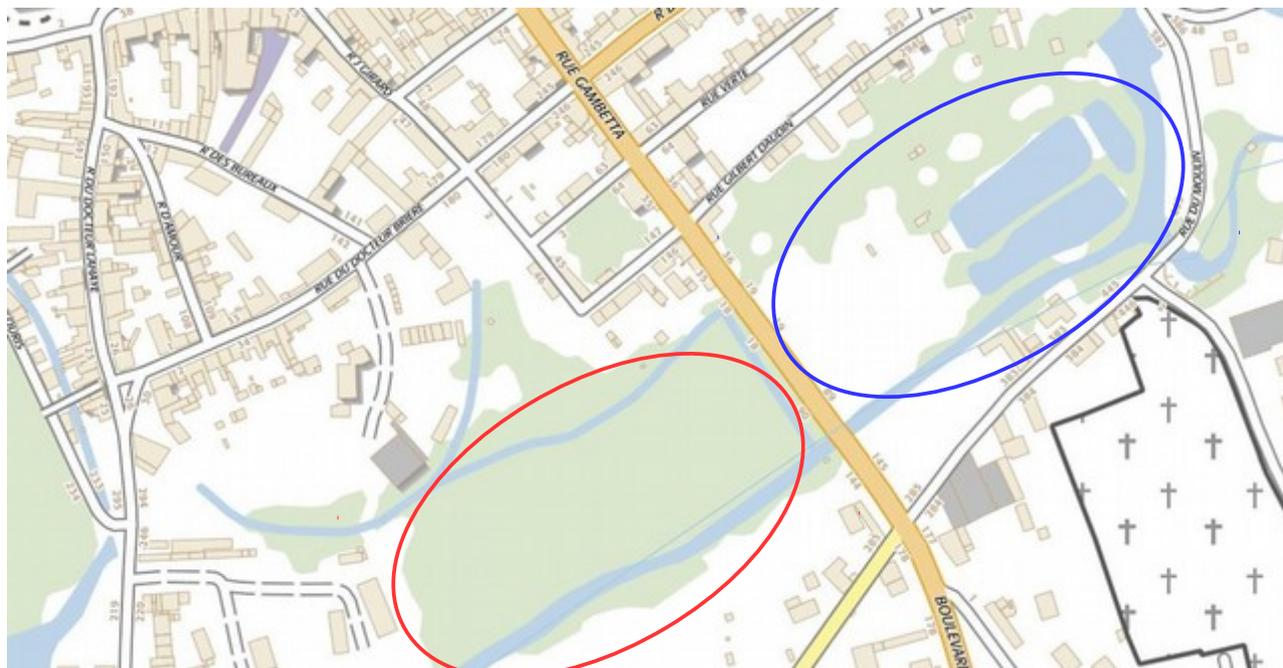
Illustration 21: zoom sur la zone de la rue Gambetta

L'illustration 21 est un zoom de la zone de la rue Gambetta, zone située immédiatement à l'aval de la zone du camping. On se situe ici au niveau de la flèche violette de l'illustration 14.

Une fois les propriétés à l'aval de la rue du Fourneau dépassées, l'eau s'est propagée vers la zone située au niveau de l'ellipse rouge de l'illustration 21 où des débordements ont été observés comme le montre la photo ci-contre (Illustration 22) alors que la décrue était déjà bien amorcée.

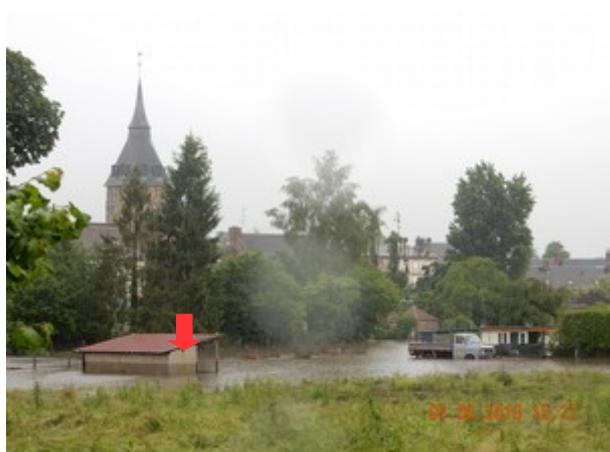
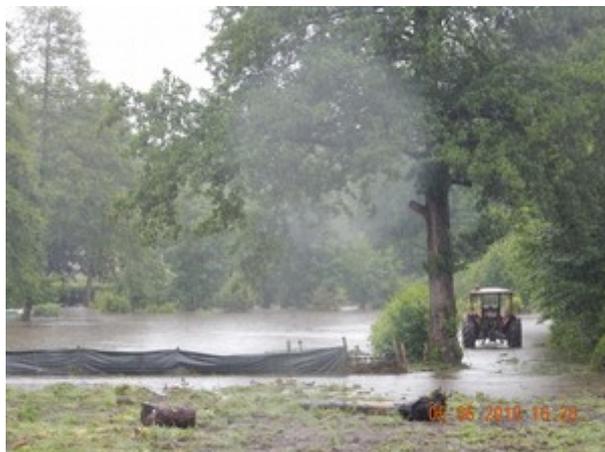
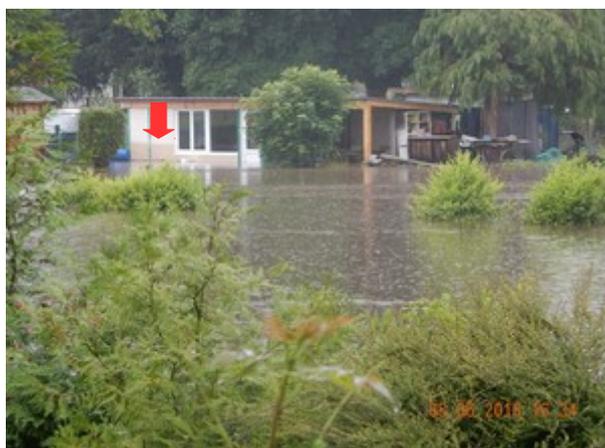
Lors du passage des prévisionnistes du SPC SACN l'après-midi du 05/06/18, la rue Gambetta était en libre circulation et rien ne permettait d'imaginer que la rue avait été submergée. À l'aval de la rue Gambetta, des abris et des jardins ont été inondés comme le montre les photos suivantes (Illustrations 23, 24), et 25) alors que la décrue était déjà bien amorcée.

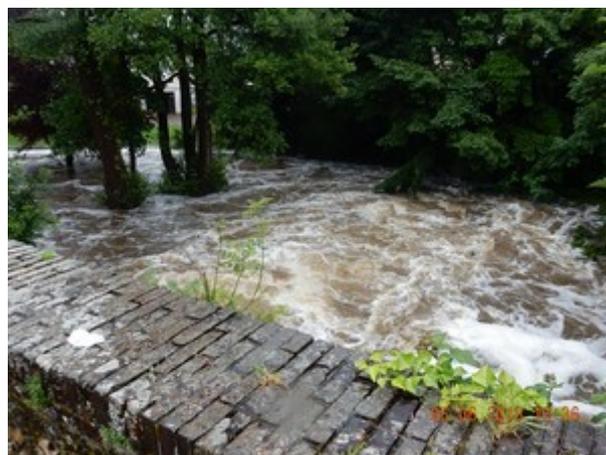
Lors du passage des prévisionnistes du SPC SACN l'après-midi du 05/06/18, une partie de l'écoulement passait par une vanne située au niveau de l'ellipse rouge de l'illustration 27 comme le montre la photo ci-contre (Illustration 26) alors que la décrue était déjà bien amorcée (prise de vue vers l'aval).

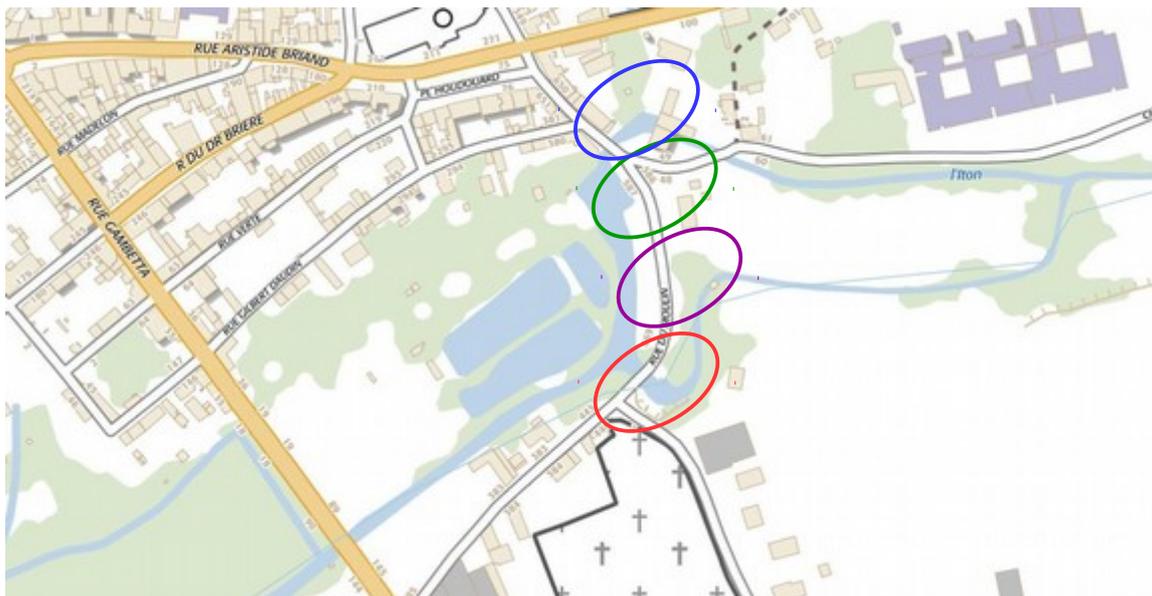
Illustration 27: zoom sur la rue du Moulin

L'illustration 27 est un zoom de la zone de la rue du Moulin, zone située immédiatement à l'aval de la zone de la rue Gambetta. On se situe ici toujours au niveau de la flèche violette de l'illustration 14.

Une fois les jardins inondés, l'eau a emprunté différents parcours représentés par les 4 ellipses de l'illustration 27.

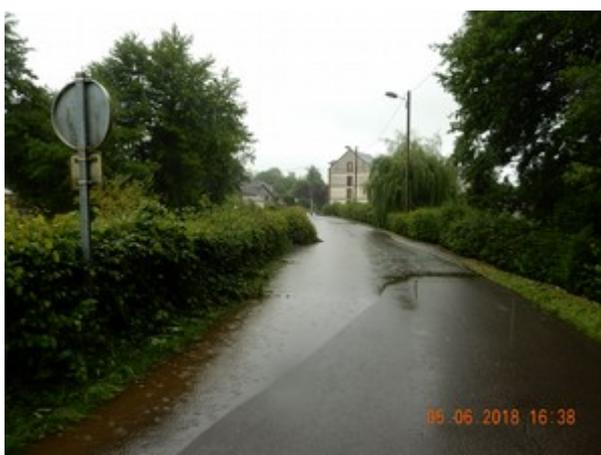
Une seconde partie de l'écoulement passait au niveau de l'ellipse magenta de l'illustration 27 comme le montre la photo suivante alors que la décrue était déjà bien amorcée.

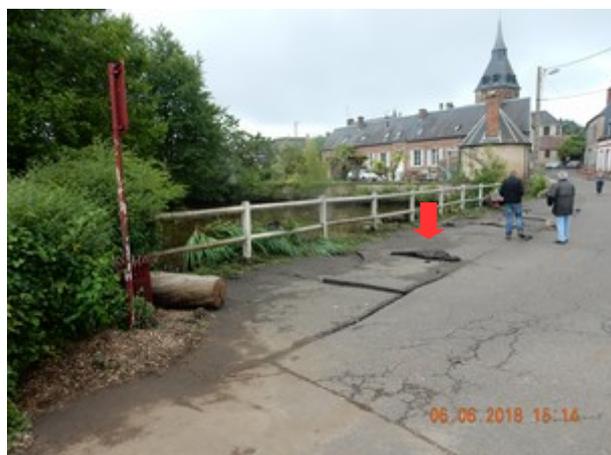
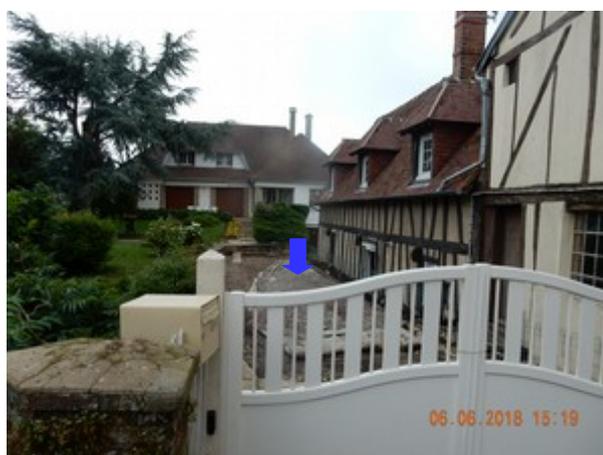
Une troisième partie de l'écoulement passait au niveau de l'ellipse verte de l'illustration 27 comme le montrent les photos suivantes prises le 06/06/18 (Illustrations 28 et 29) quand le secteur est devenu accessible. A gauche, la prise de vue est effectuée vers l'amont de la rue du Moulin, le revêtement est en partie arraché (flèche rouge). A droite, la prise de vue est effectuée vers l'aval de la rue du Moulin au nord du bâtiment noté 49 de l'illustration 27, le terrain a été raviné (flèche bleue).

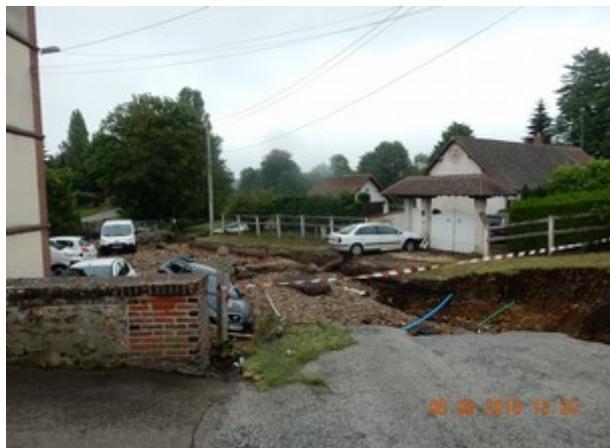
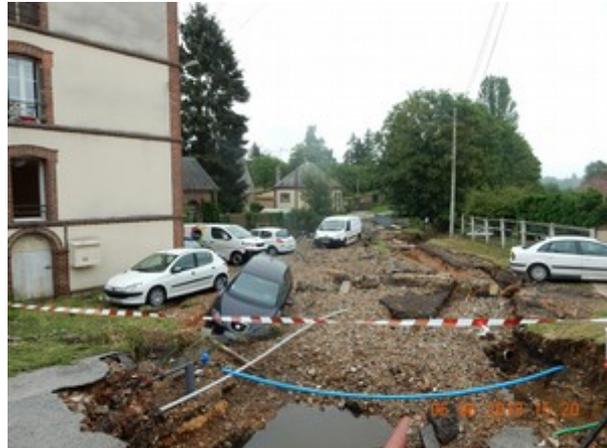
Enfin, une quatrième partie de l'écoulement passait au niveau de l'ellipse bleue de l'illustration 27 comme le montrent les photos suivantes prises le 06/06/18 quand le secteur est devenu accessible (*illustrations 30 et 31*). Les 2 prises de vue ont été effectuées vers l'aval entre les bâtiments notés 48 et 49 de l'illustration 27. La rue a été complètement emportée. Selon un témoignage, la maison notée 61 de l'illustration 27 aurait eu 1,80 m d'eau au maximum de l'inondation. Ce point n'a pas pu être vérifié mais l'information semble être très probable.

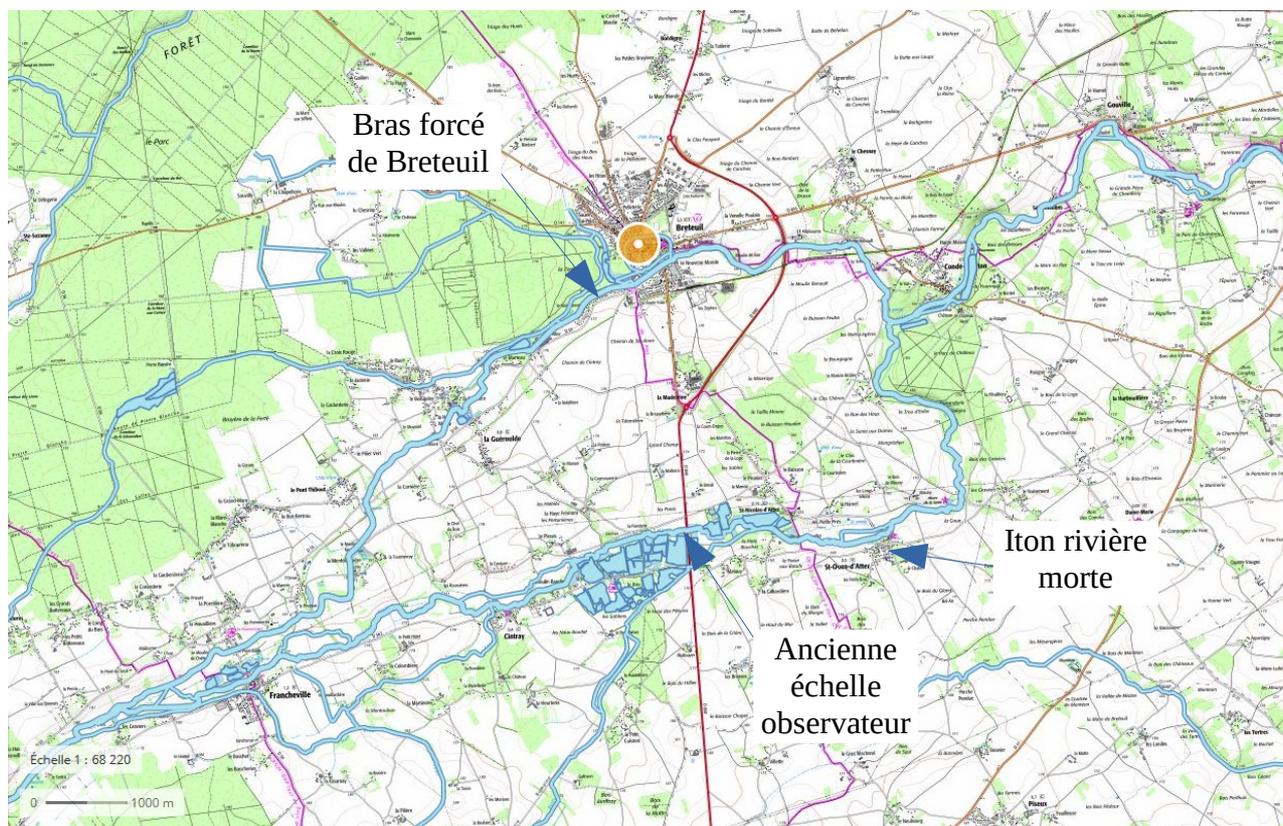
Illustration 32: l'Iton rivière morte (fond scan25 ©IGN)

L'illustration 32 montre le bras forcé de Breteuil au nord et l'Iton rivière morte au sud.

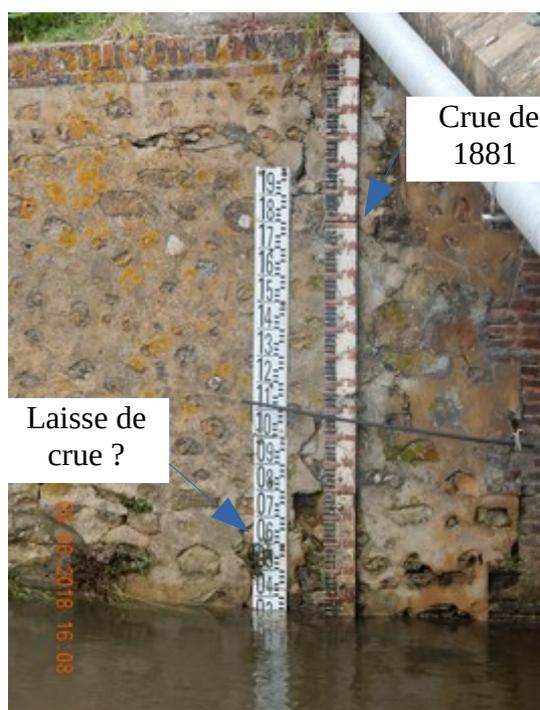
Sur la photo ci-dessus (*Illustration 33*), une laisse est peut-être visible au niveau des graduations 0,50 – 0,60 m de l'échelle de gauche mais rien ne permet d'affirmer qu'il s'agit bien du maximum de l'inondation. Pour information, la crue de 1881 est référencée à 1,80 m sur l'échelle de droite.

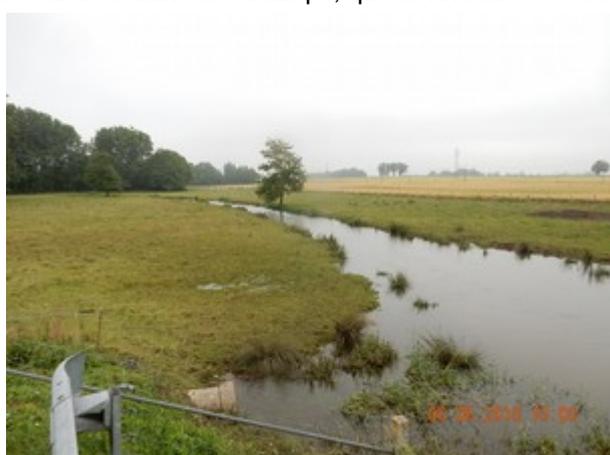
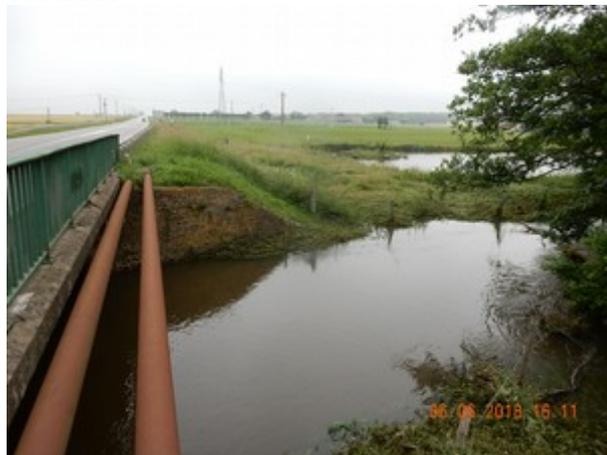
Les photos prises vers l'amont (photo suivante de gauche, *Illustration 34*) et vers l'aval (photo suivante de droite, *Illustration 35*) montrent certes des débordements en lit majeur mais rien ne laisse penser, au niveau des cultures dans les champs, que le niveau est monté très haut.

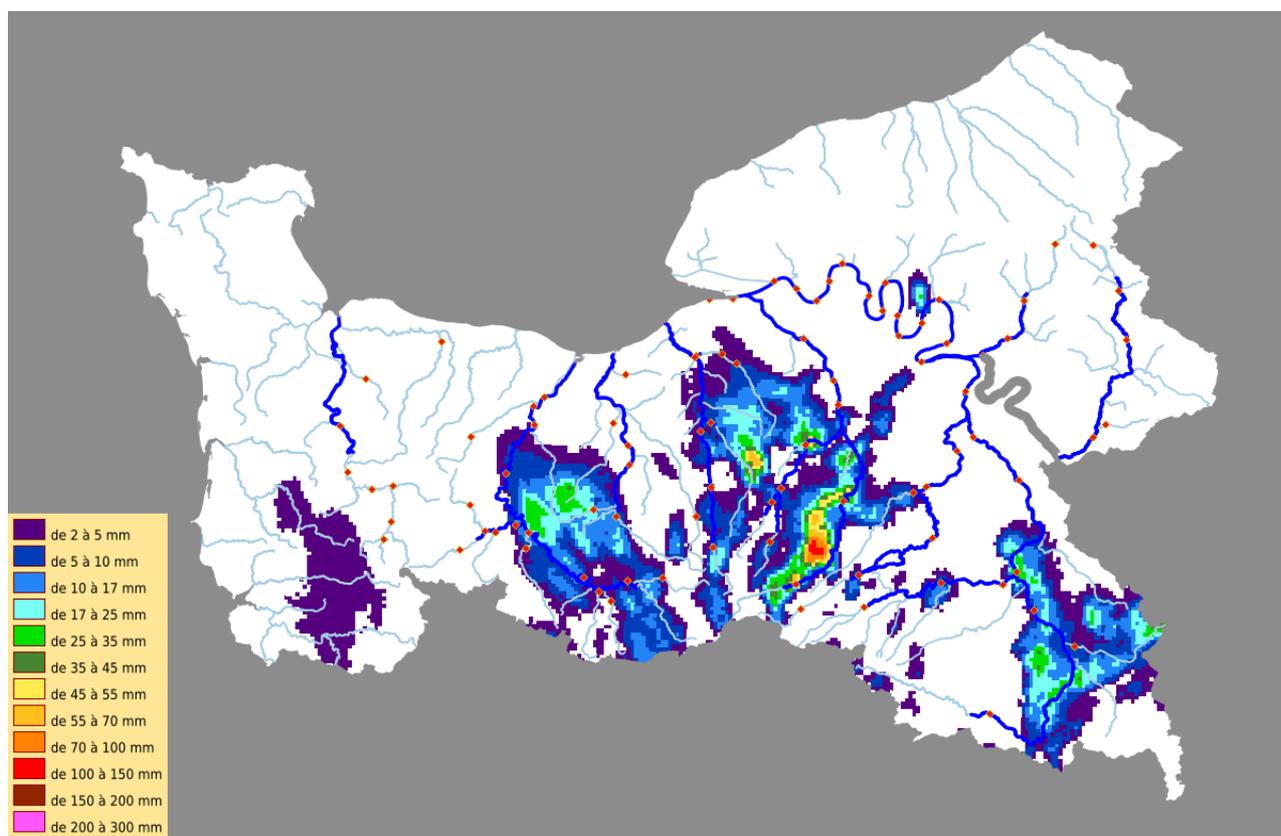
*Illustration 36 : cumuls de pluie sur le territoire du SPC SACN entre le 10/06/2018 à 15h et le 10/06/2018 à 22h (Heures en temps universel. Données Antilope temps réel.)*

Dans un premier temps, les pluies orageuses donnent lieu à des cumuls précipités hétérogènes et localement très forts. Le soir du 10 juin, un premier orage intense a lieu à proximité de la Risle amont en rive gauche avec des cumuls dépassant 100 mm (voir Illustration 36).

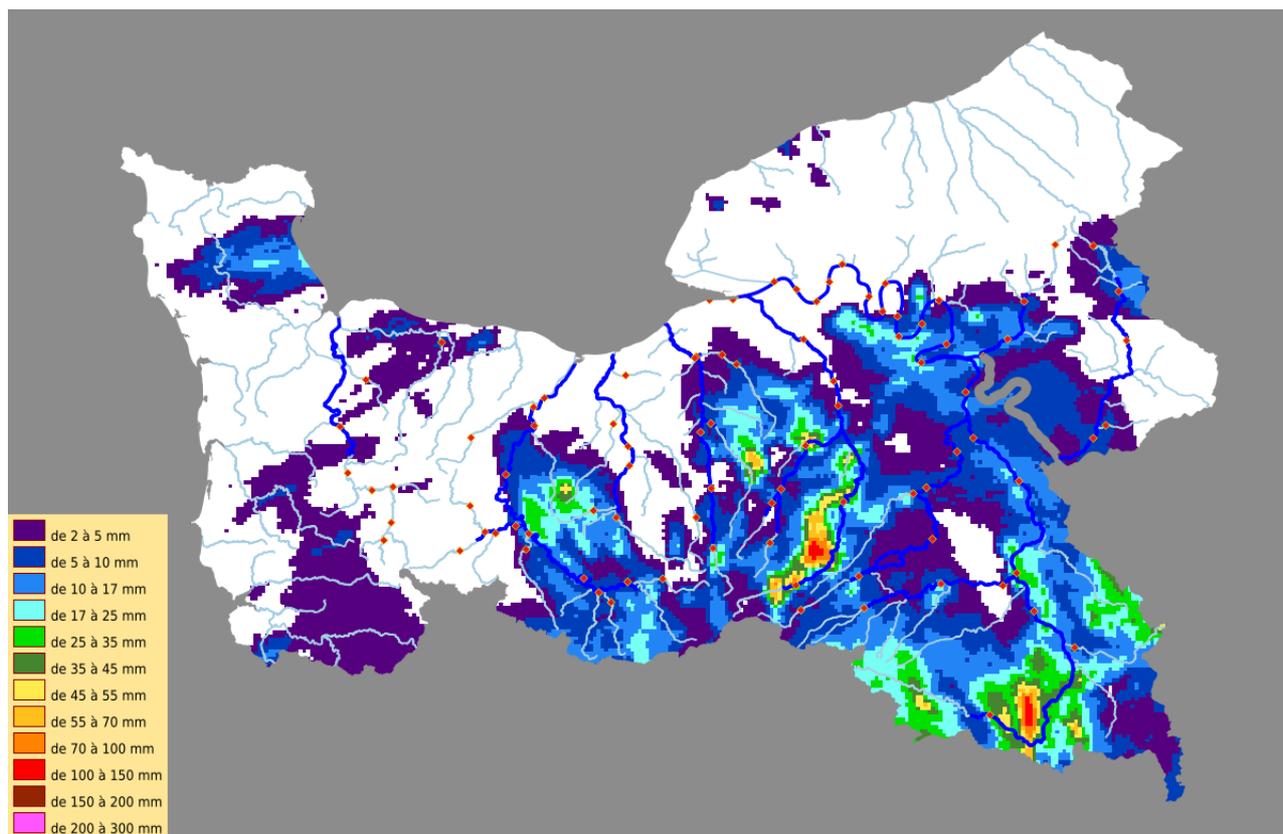
Illustration 37 : cumuls de pluie sur le territoire du SPC SACN entre le 10/06/2018 à 15h et le 11/06/2018 à 15h (Heures en temps universel. Données Antilope temps réel.)

Une accalmie s'ensuit jusqu'au 11 juin en début d'après-midi. Un second orage intense touche la rive gauche de l'Eure amont, à hauteur de l'agglomération de Chartres (voir Illustration 37).

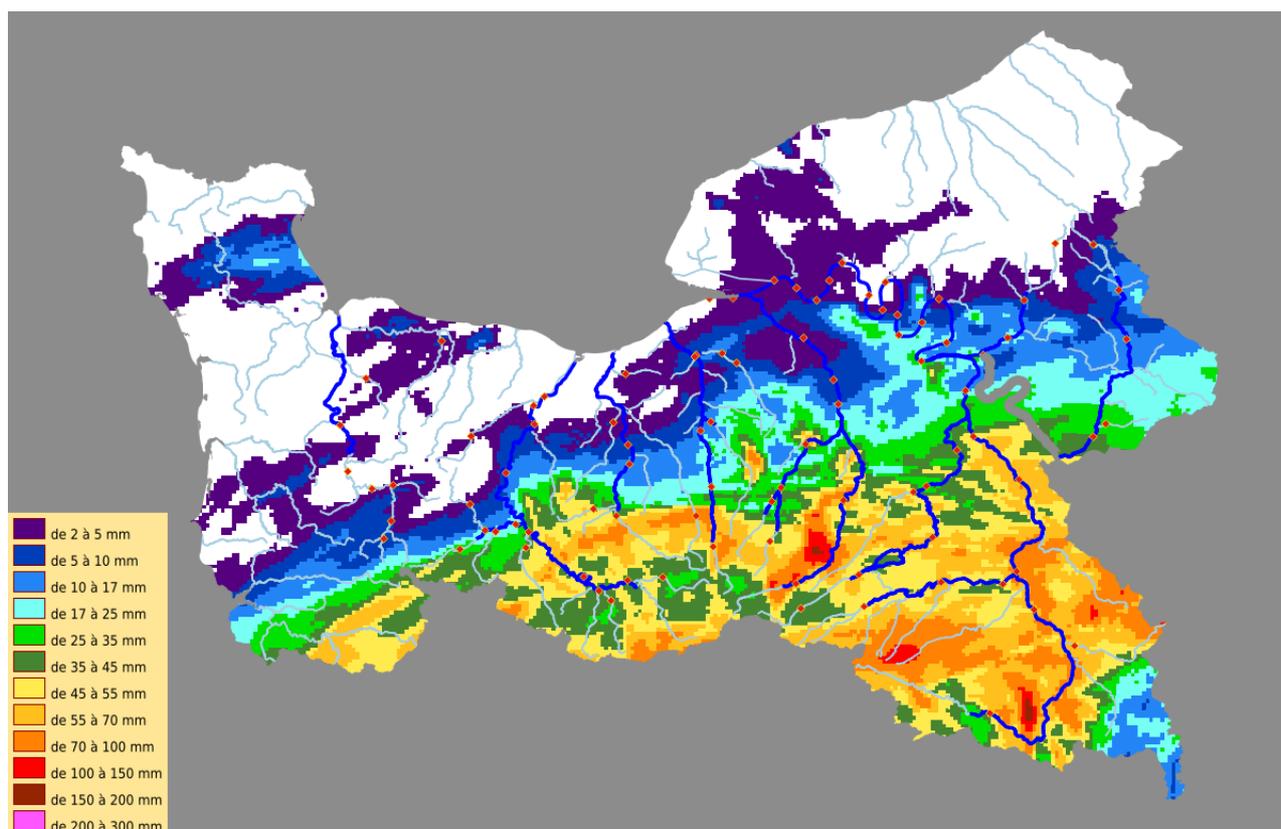
Illustration 38 : cumuls de pluie sur le territoire du SPC SACN entre le 10/06/2018 à 15h et le 12/06/2018 à 15h (Heures en temps universel. Données Antilope temps réel.)

A partir du 11/06 en fin d'après-midi, les pluies se généralisent à un large secteur sud-est du territoire du SPC. Les cumuls sont plus homogènes que lors des orages précédents. La perturbation est peu mobile et se maintient jusqu'au 12/06 en début de matinée, ce qui entraîne des forts cumuls sur la durée (voir Illustration 38).

Les plus forts cumuls concernent les affluents en rive droite de l'Avre, le bassin de l'Eure, les têtes de bassin de l'Orne, la Dives et la Vie (affluent rive droite de la Dives), la Charentonne et le Guiel, et l'Iton amont et son affluent rive gauche le Rouloir.

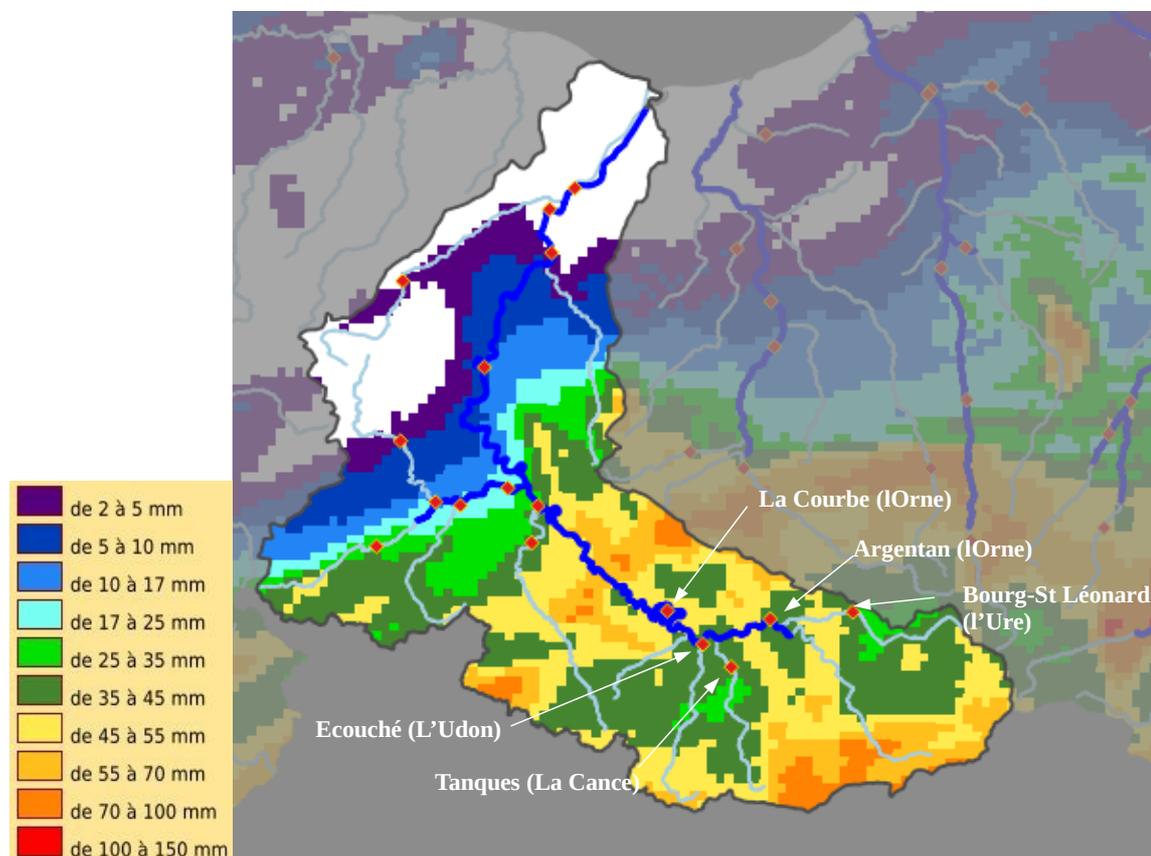
Illustration 39 : cumuls de pluie observés sur le bassin versant de l'Orne pendant l'événement du 10 (15h) au 12 juin 2018 (15h) (données Antilope temps réel)

Les secteurs les plus touchés sont les têtes des bassins de l'Orne et de ses affluents rive gauche l'Udon et la Cance, ainsi que la partie centrale du bassin de la Rouvre.

Les cumuls moyens sont de 43 mm sur le bassin de l'Orne à l'amont de la Courbe et 45 mm à l'amont d'Argentan. Les pointes atteignent 70 mm localement (données Antilope temps réel).

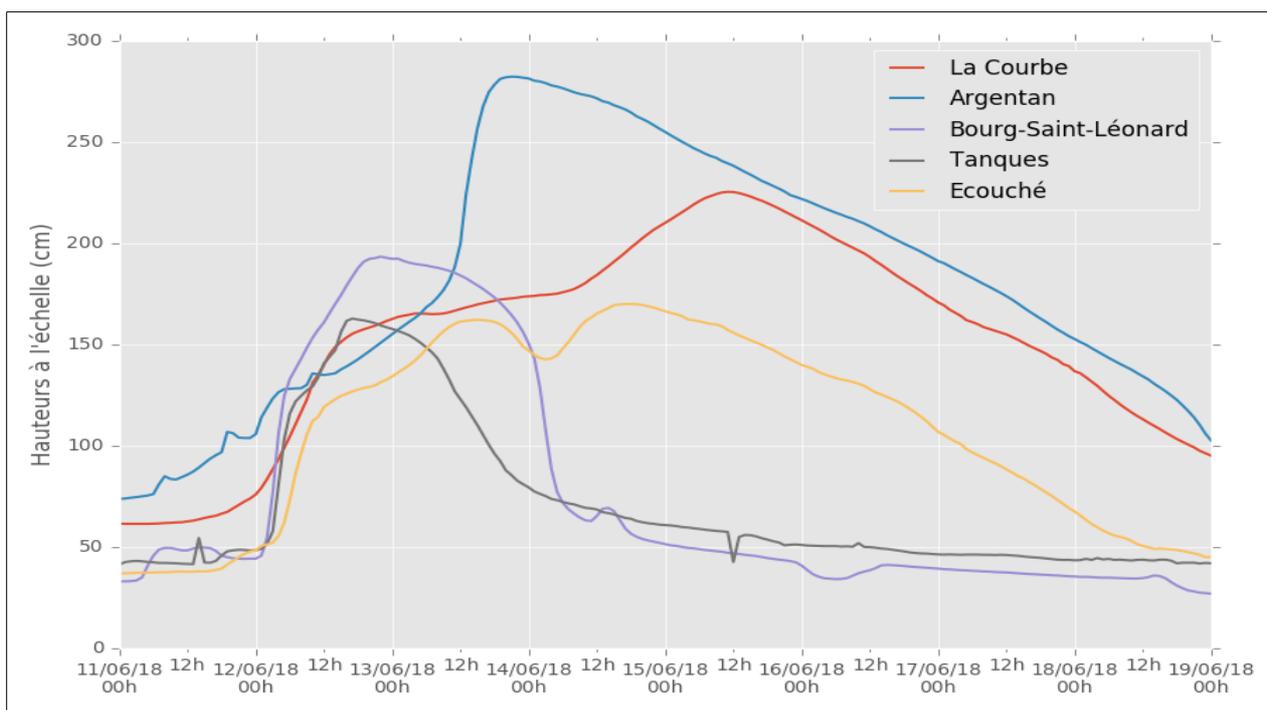
Illustration 40: hauteurs à l'échelle mesurées aux stations hydrométriques amont du bassin de l'Orne du 11/06 au 18/06/18

On observe d'abord le passage net de l'onde de crue le 12 et le 13/06 sur les affluents de l'Orne : l'Ure à Bourg-Saint-Léonard, la Tanques à Cance et l'Udon à Écouché. Le retour à la normale a lieu dès le 14/06 sur l'Ure et la Tanques.

Sur l'Orne à Argentan, les niveaux montent jusqu'à 282 cm le 13/06 au soir. La montée a lieu en deux phases, avec une seconde phase plus rapide. Argentan est la station la plus en amont de l'Orne et est située à l'aval immédiat de la confluence avec l'Ure. Les ondes de crues de l'Ure et de l'Orne en amont de cette confluence arrivent en règle générale de façon concomitante ; c'est de nouveau le cas ici, avec peut-être un fort gradient lié aux seuls apports de la Sennevière et de la Thouanne, sans doute en avance sur ceux de l'Orne amont et de l'Ure. On retrouve cette même réaction (forme du limnigramme à Argentan), lors de l'événement de décembre 2013, pour lequel la tête de bassin versant de l'Orne avait été aussi fortement arrosée.

À la Courbe, un premier plateau se forme à partir du 12/06 suite à la réponse du bassin versant intermédiaire, puis la pointe de crue propagée depuis Argentan a lieu le 15/06 en début d'après-midi, soit 39h de propagation. L'hydrogramme sur l'Udon à Écouché tient sa forme particulière de la localisation de la station à proximité de la confluence avec l'Orne et sous influence des niveaux de l'Orne en crue. En particulier, le maximum atteint à Écouché le soir du 14/06 correspond au passage de la pointe de crue sur l'Orne depuis Argentan. Les temps de propagation de la pointe de crue sur l'Orne pendant cet épisode ont donc été de 21h d'Argentan à Écouché, puis de 18h d'Écouché à la Courbe.
