**DREAL NORMANDIE****Service de prévision des crues Seine aval et côtiers normands**

**Retour d'expériences simplifié des événements des 4 et 5, puis du 12 juin 2018 sur les tronçons Eure amont et Eure moyenne et aval, Avre, Risle amont et aval, Charentonne Guiel, Orne amont, et Dives**

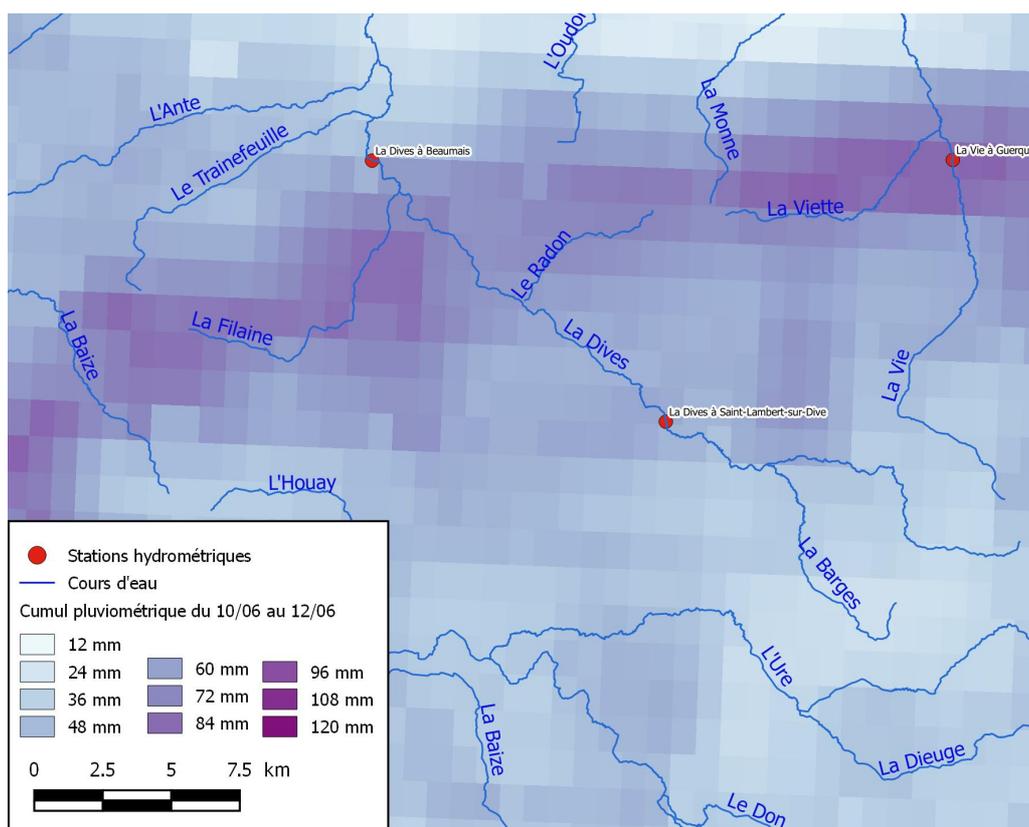
Illustration 42 : cumuls pluviométriques du 10/06 au 12/06 sur les bassins versants de la Vie et de la Dives, source lame d'eau Antilope, Météo-France

- des cumuls également très hétérogènes, localement de 24 mm à plus de 120 mm ;
- un événement qui s'est concentré sur le bassin versant de la Viette avec des cumuls localisés pouvant atteindre de 90 à 120 mm.

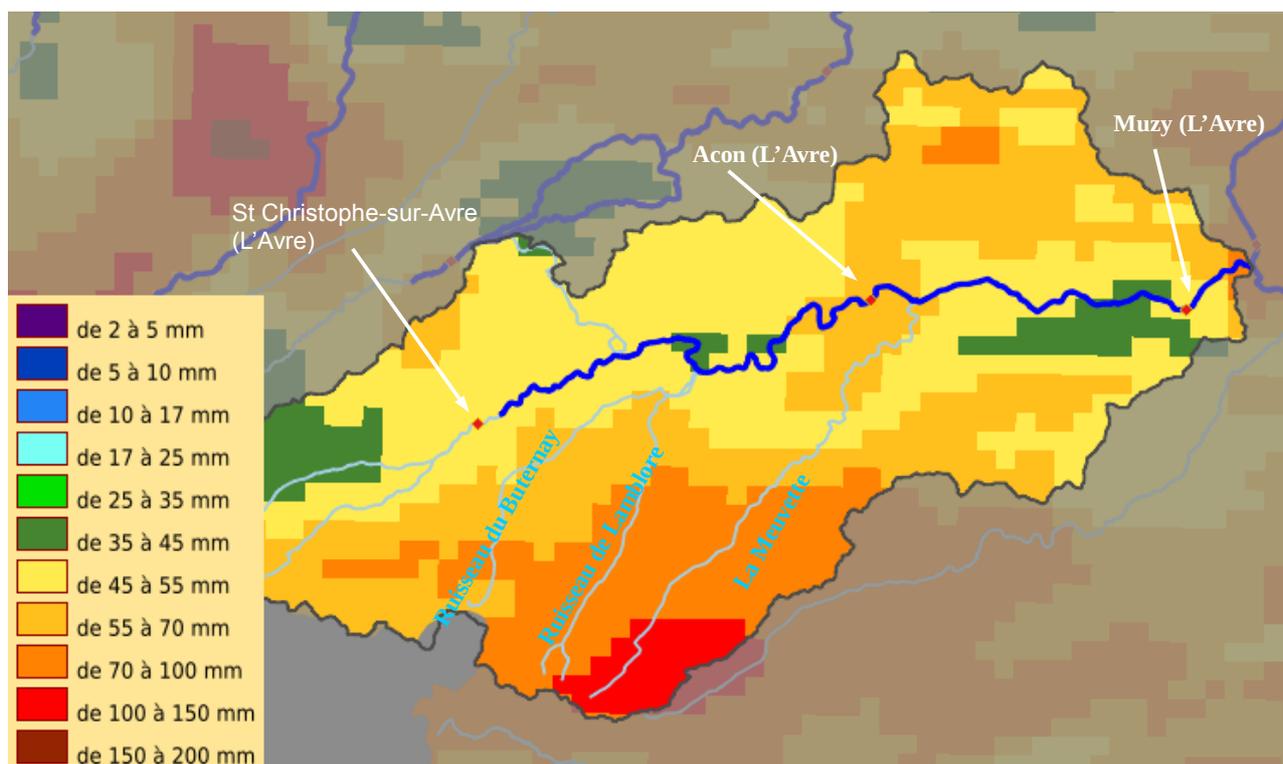
Illustration 49 : cumuls de pluie observés sur le bassin versant de l'Avre du 10 (15h) au 12 juin 2018 (15h) (données Antilope temps réel)

Les cumuls sont significatifs sur l'ensemble du bassin versant et particulièrement forts sur les affluents rive droite La Meuvette, et les ruisseaux de Lamblore et du Buternay. Les cumuls localisés atteignent ainsi 120 mm sur la tête de bassin de la Meuvette.
