Rapport technique

Restauration écologique d'une partie du marais du Vergon par arrachage manuel des stations de jussie, espèce exotique envahissante et suivi de l'évolution de ces stations

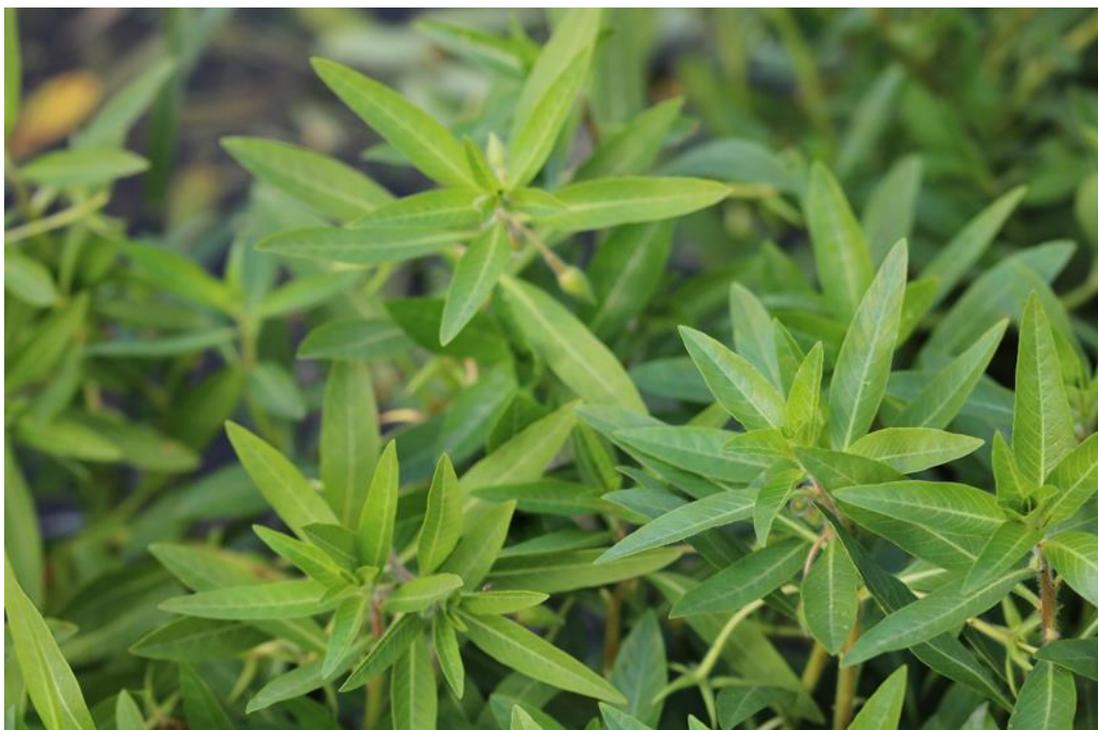
Figure 1: Jussie

Le projet consiste en la restauration écologique du marais du Vergon (50), partiellement envahi par la jussie (*Ludwigia* sp.), une espèce exotique envahissante (EEE) particulièrement néfaste pour la biodiversité des milieux humides. Des opérations d'arrachages ont déjà pris place à l'automne 2020 mais il reste nécessaire de continuer la lutte sur ce site patrimonial. De nouvelles opérations d'arrachages sont prévues pour limiter la prolifération des jussies.

Les chantiers d'arrachages manuels des stations de jussie seront effectués. La première session se fera courant juin, avant la remise en eau du marais, période à laquelle la plante est vulnérable car elle a puisé dans ses réserves et n'a pas encore eu le temps d'en emmagasiner. Cette période correspond également au moment où les niveaux d'eau sont les plus bas, permettant notamment un meilleur accès aux stations. Une deuxième session a lieu en septembre-octobre, période à laquelle la jussie est la plus étendue.

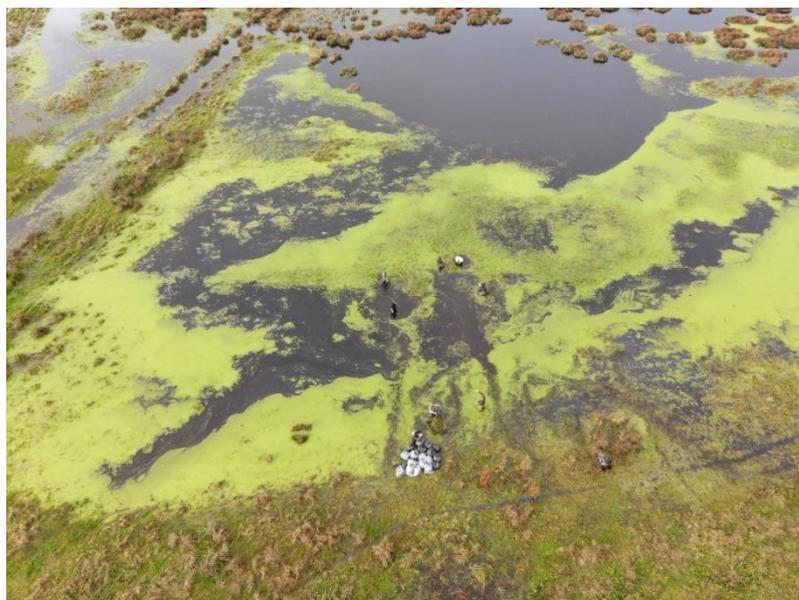
Figure 2: Chantier d'arrachage

L'objectif était d'arracher à la main les pieds de jussie pour ensuite les transporter sur une plateforme située dans le haut-pays à l'abri de toutes inondations ce qui risquerait de relancer le cycle de la plante.

L'arrachage manuel de la tige a été réalisé minutieusement en veillant à ne pas produire de fragments. Pendant l'arrachage, les fragments flottants ont été récupérés à l'aide d'une épuisette. Dans un second temps, nous nous sommes assurés que tous les morceaux de rhizomes ont été extraits de la vase.
