## VILLE DE LISIEUX

Ancien site Wonder – 11, rue d'Orival à Lisieux

**TRAVAUX DE REHABILITATION DES SOLS DES ZONES PC1 / PC2/  
PC4 / PC5 / PC8**

Rapport de fin de travaux

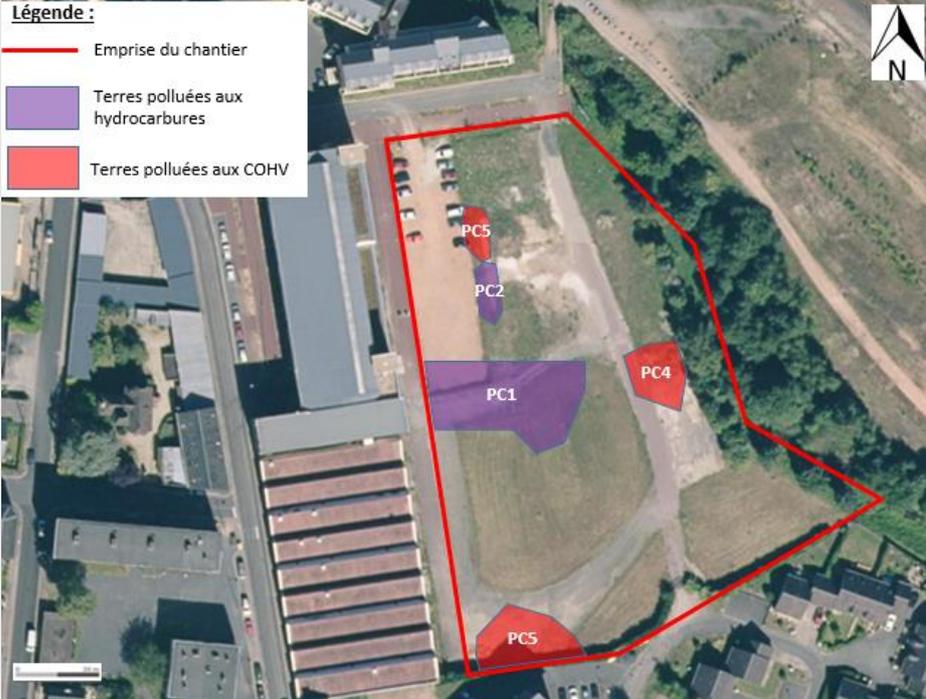
<b>Type de polluant</b>	<ul style="list-style-type: none"> <li>• Sol : HCT C10-C40, COHV</li> <li>• Gaz du sol : COHV, BTEX et HAP</li> </ul>																																																
<b>Localisation</b>	<p>La carte ci-dessous illustre la localisation des zones PC1, PC2, PC4, PC5 et PC8.</p> <p><b>Légende :</b></p> <ul style="list-style-type: none"> <li>— Emprise du chantier</li> <li>■ Terres polluées aux hydrocarbures</li> <li>■ Terres polluées aux COHV</li> </ul>

<b>Extension horizontale de la zone impactée</b>	<ul style="list-style-type: none"> <li>• Sols impactés aux hydrocarbures : 780 m<sup>2</sup></li> <li>• Sols impactés aux COHV : 650 m<sup>2</sup></li> </ul>																																																
<b>Extension verticale de la zone impactée</b>	<ul style="list-style-type: none"> <li>• Zone PC1 : pollution des sols aux hydrocarbures entre 0 et 1,35 m de profondeur ;</li> <li>• Zone PC2 : pollution des sols aux hydrocarbures entre 0 et 3 m de profondeur ;</li> <li>• Zone PC4 : pollution des gaz du sol aux COHV entre 0 et 3 m de profondeur.</li> <li>• Zone PC5 : pollution des gaz du sol aux COHV entre 0 et 3 m de profondeur ;</li> <li>• Zone PC8 : pollution des gaz du sol aux COHV entre 0 et 3 m de profondeur ;</li> </ul>																																																
<b>Concentrations</b>	<p>Synthèse des impacts dans les sols des zones PC1 et PC2 (mg/kg) :</p>

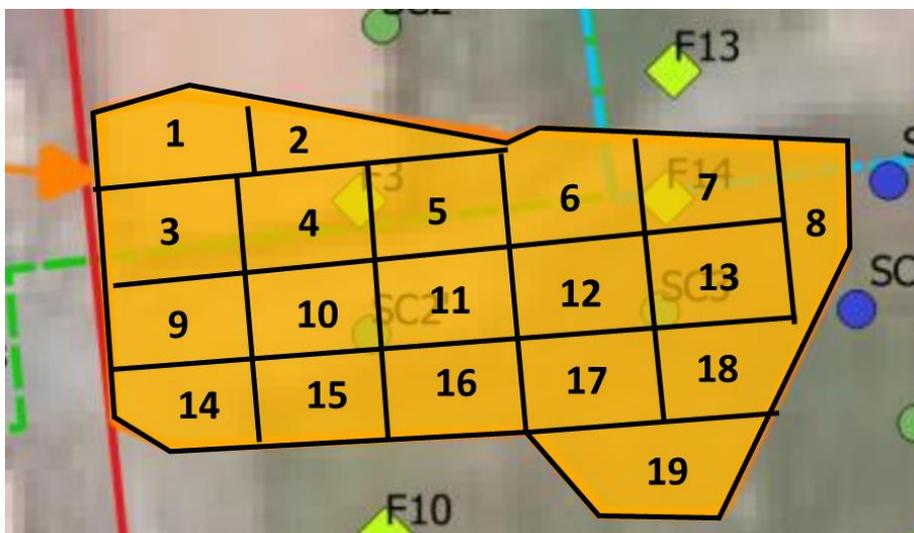
Des sondages et analyses ont été réalisés au droit des zones PC1 et PC2 le 21-22/11/2016 et le 12/12/2016 selon les plans de maillage ci-dessous. Chaque prélèvement correspondait à une maille de 50 m<sup>3</sup>.

- PC1 : prélèvements entre 1,65m et 3m de profondeur

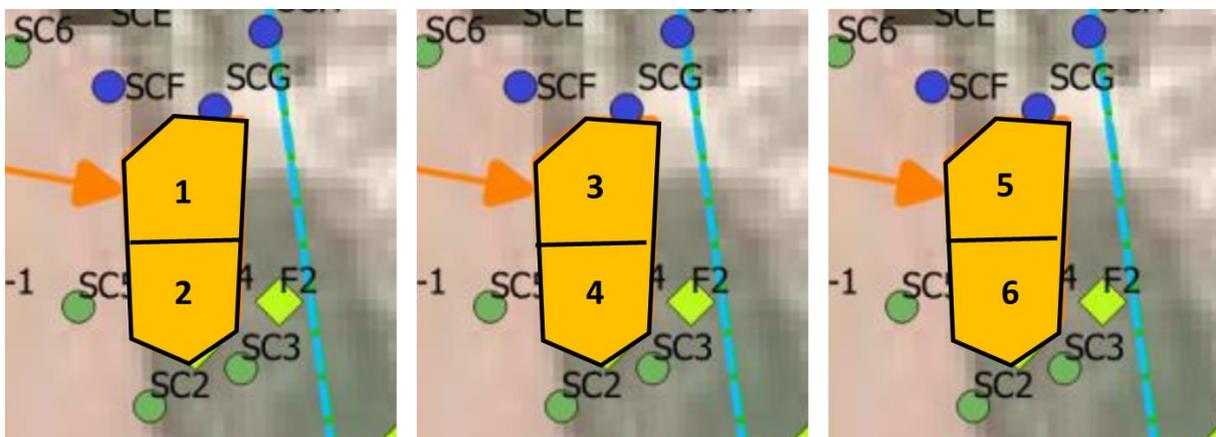
- PC2 : prélèvements tous les mètres, jusqu'à 3 mètres de profondeur

Horizon 0-1m

Horizon 1-2m

Horizon 2-3m

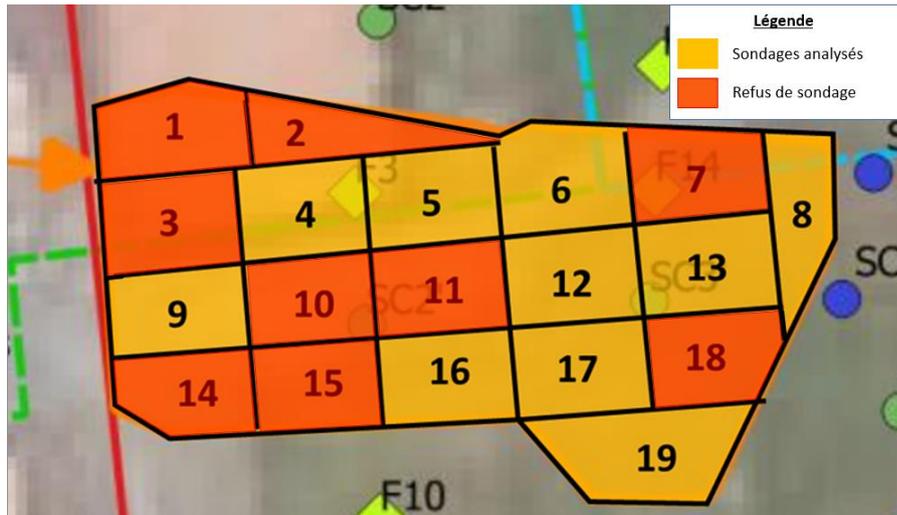
- La présence de fondations/structures en briques et en béton au droit des zones de travail ;
- Des briques ont été utilisées pour le remblaiement de la zone.

Les infrastructures souterraines n'ont pas permis de prélever l'intégralité des mailles définies lors la première campagne de caractérisation complémentaire (21 et 22/11/2016). La carte ci-dessous fait apparaître les mailles où des refus au sondage ont empêché la prise d'échantillons :

Les investigations du 12/12/2016 ont permis de réaliser les prélèvements qui n'ont pu être effectués lors de la première campagne.

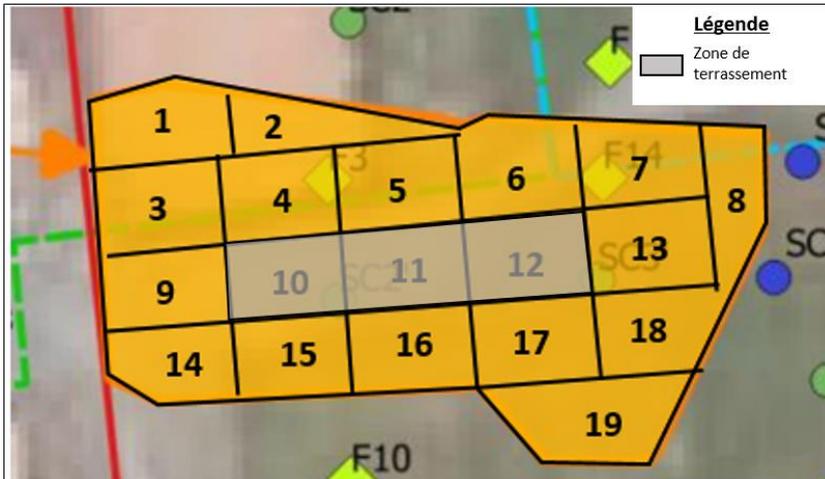
- Pour PC1, les mailles 10,11 et 12 sont à évacuer.

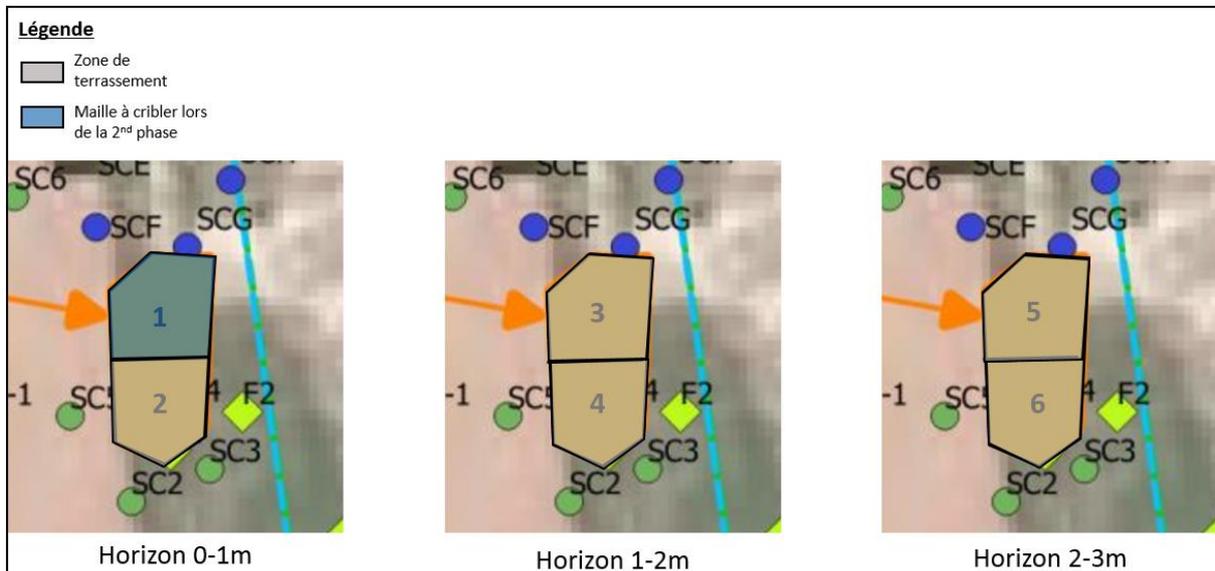
- Pour PC2,
  - la maille 1 a été stockée pour être criblée lors de la phase 2 du chantier.
  - Les mailles 2 à 6 sont à évacuer.

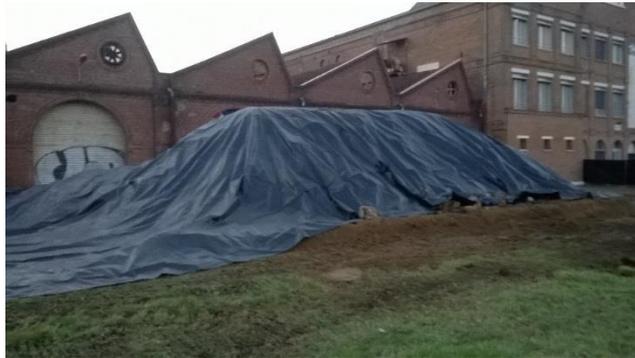
Au droit de la zone PC1, les terres comprises entre 0 et 1,65 m de profondeur ont été excavées à la pelle mécanique 16 tonnes sur chenilles puis transférées, à l'aide d'un camion 6x4 vers l'aire de stockage provisoire en polyane 200 µm. Ces matériaux, conformes aux objectifs de réhabilitation du site, ont été bâchés en attente de réutilisation pour le remblaiement.

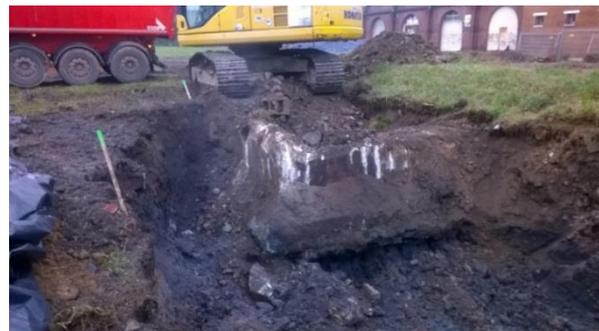
Lors du terrassement de la zone PC2, des structures béton ont été découvertes au sein de la fouille. Après discussion avec la ville de Lisieux et Burgeap, ces structures ont été laissées en place et un relevé géomètre a été réalisé.

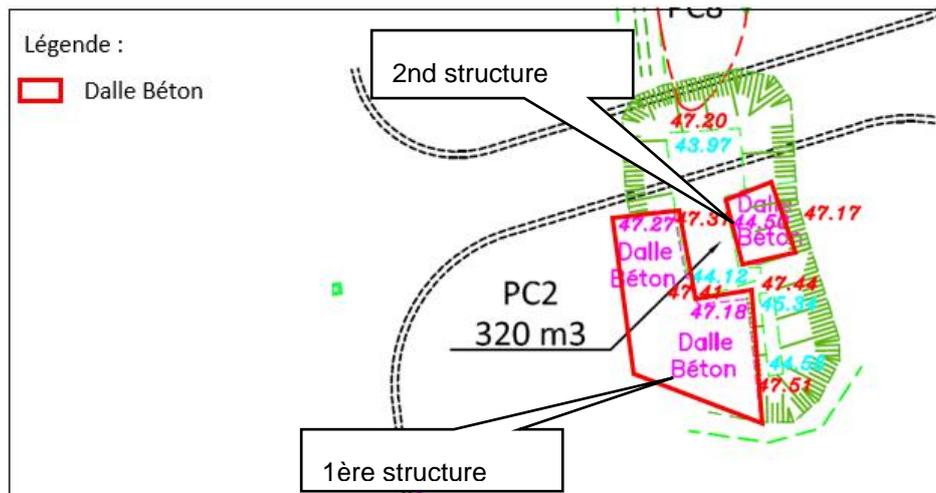
Comme indiqué sur le relevé du géomètre ci-dessous et inséré en **Annexe 10** :

- La première structure se situe au sud-ouest de la fouille à une profondeur d'environ 20cm.
- La seconde structure se situe au fond de fouille sur le bord est de la fouille à environ 2,7m de profondeur.

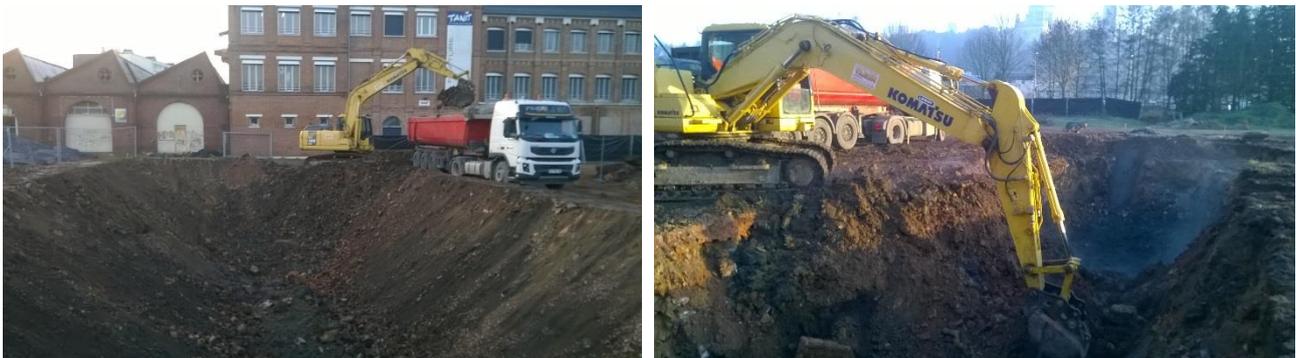
Les terres présentant un dépassement des objectifs de réhabilitation du site ont été excavées à la pelle mécanique 16 tonnes. Elles ont été transportées vers le centre de traitement à l'aide de camions semi-remorque.

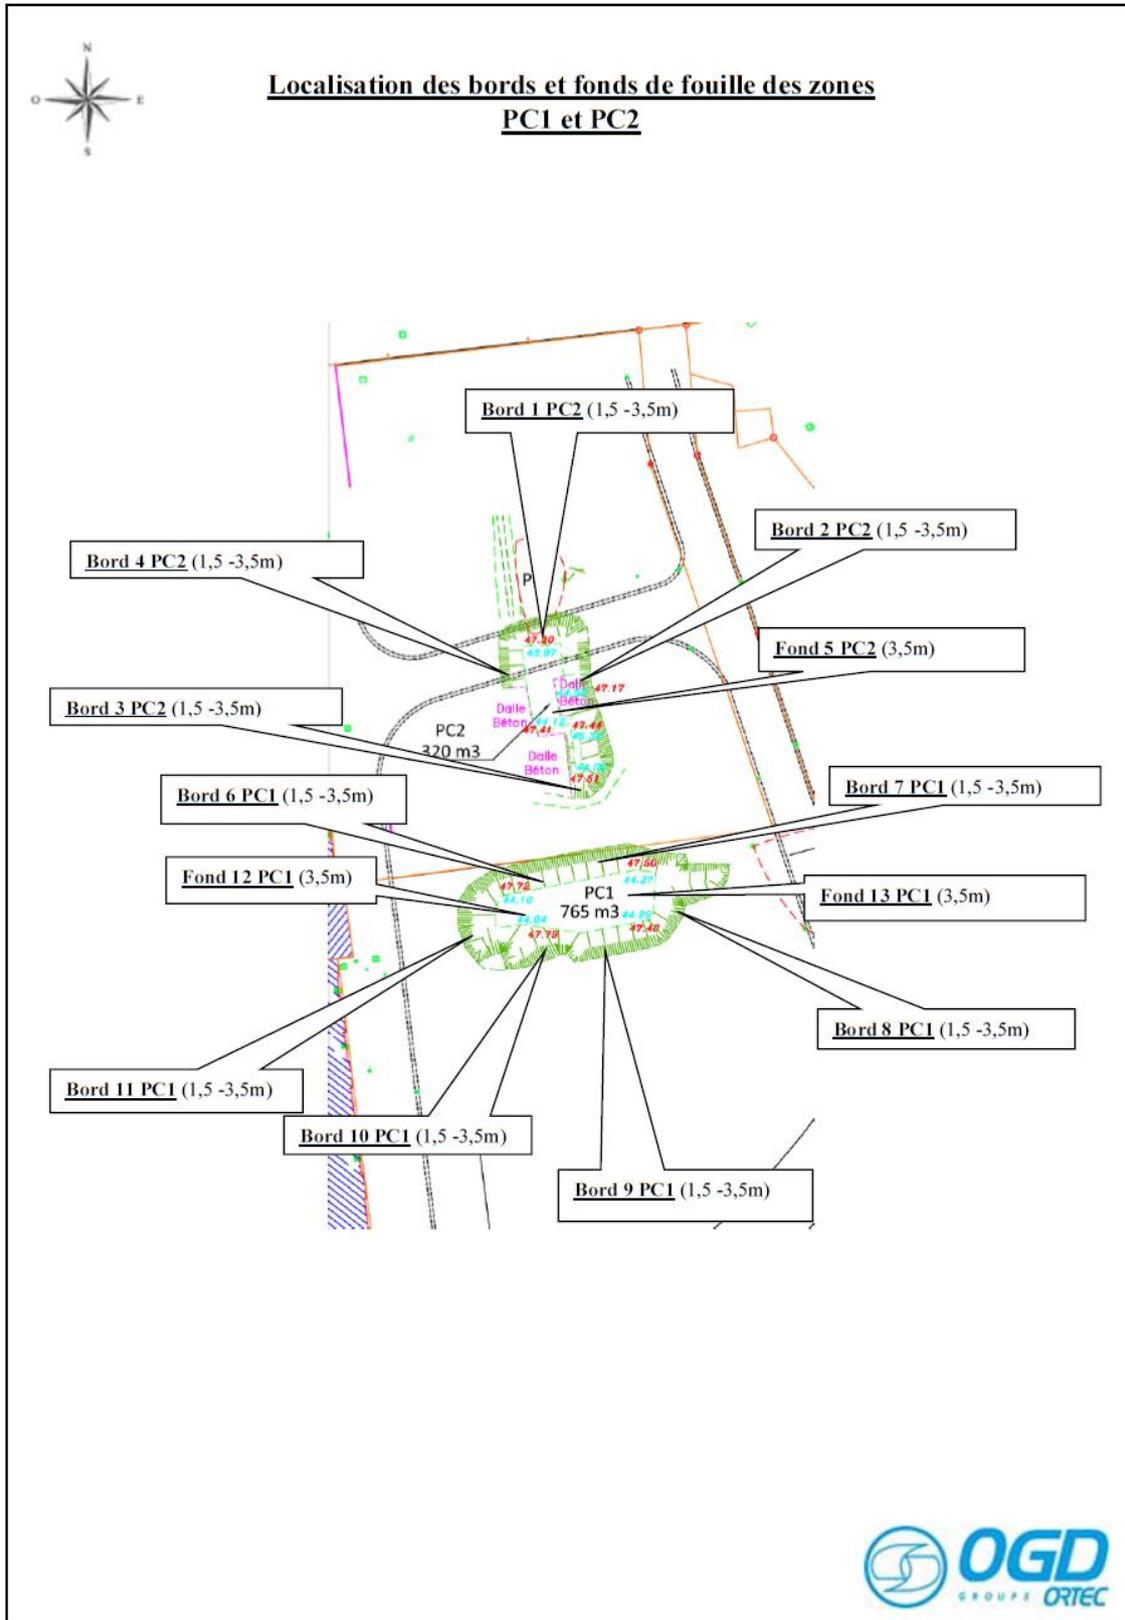
A l'issue des terrassements, des prélèvements de bords et fonds de fouille pour analyses en laboratoire sur les paramètres HCT C5-C40, HAP, BTEX et COHV ont été réalisés selon le plan suivant :

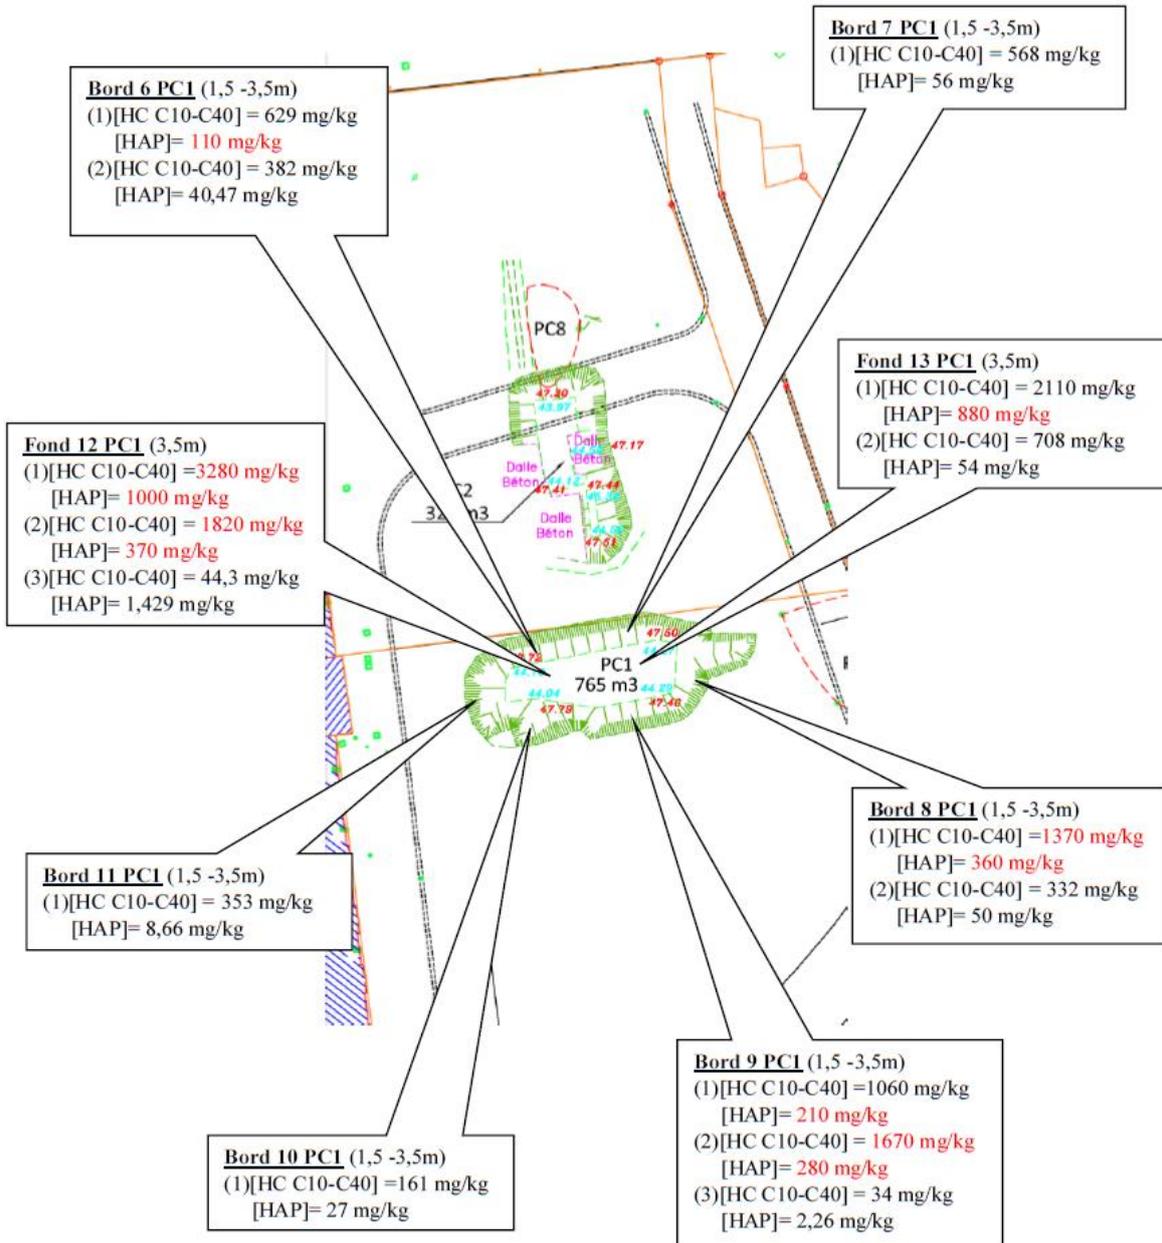
## Résultats de bords et fonds de fouille de la zone PC1

Les résultats de bords et fonds de fouilles pour les zones PC1 et PC2 sont présentés dans les tableaux et les plans suivants. Les valeurs en rouge indiquent un dépassement des seuils fixés dans le CCTP et ayant nécessité un nouveau curage.

- (1): analyse initiale
- (2): nouvelle analyse après curage complémentaire
- (3): nouvelle analyse après nouveau curage complémentaire
- 1670 mg/kg : valeur dépassant les objectifs de dépollution.

Deux curages complémentaires ont été nécessaires au niveau du bord 9 et du fond de fouille 12 avant d'obtenir des résultats d'analyses conformes aux seuils de réhabilitation (09-10/01/2017 / 12-13/01/2017).

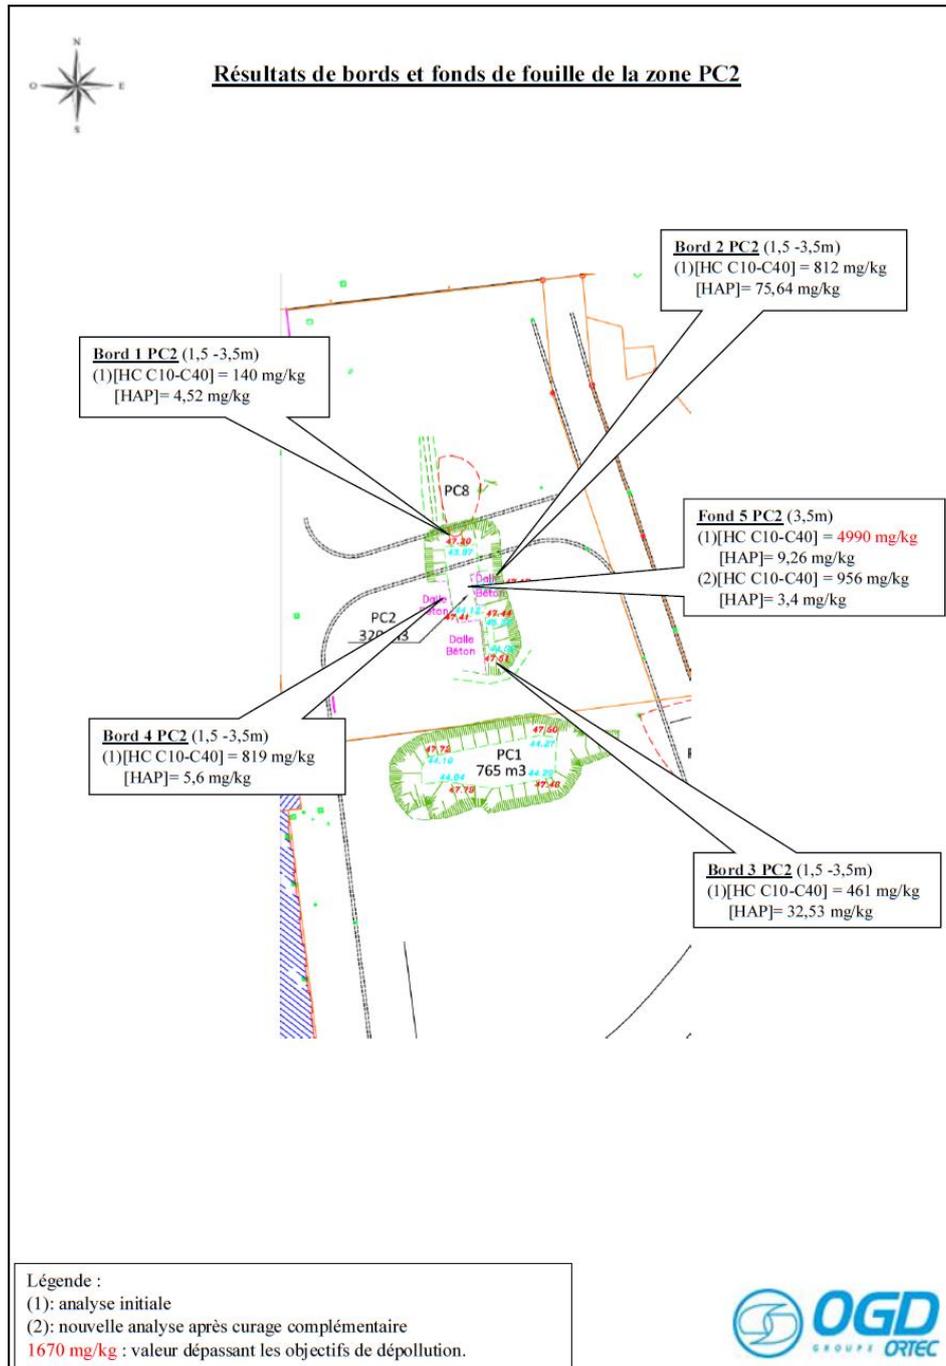
Les premiers résultats de bords et fonds de fouilles ont montré un dépassement des seuils de réhabilitation sur le paramètre HCT. Ce dépassement était localisé au niveau du fond de fouille.

Il a été décidé par BURGEAP de réaliser une excavation complémentaire jusqu'à atteindre des résultats d'analyses conforme aux objectifs de dépollution. Un seul curage complémentaire (16/12/2017) a été nécessaire.

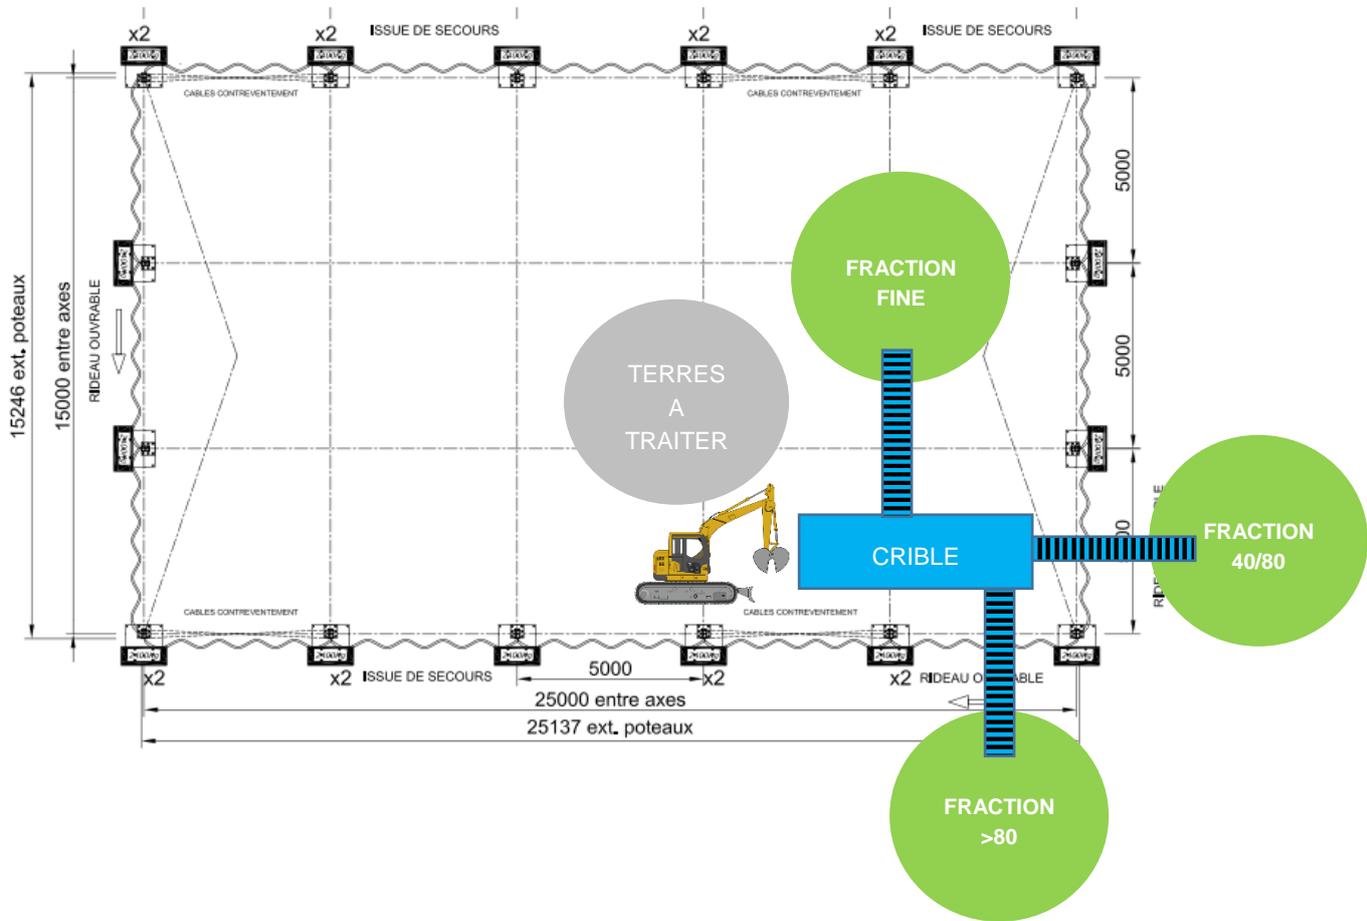
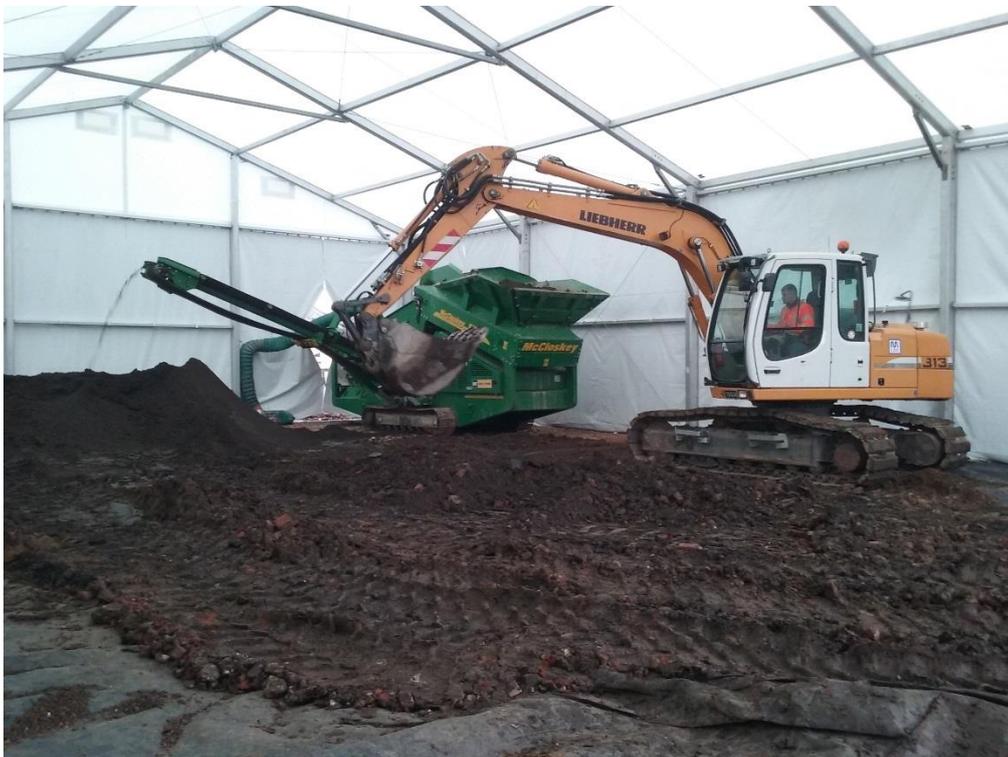
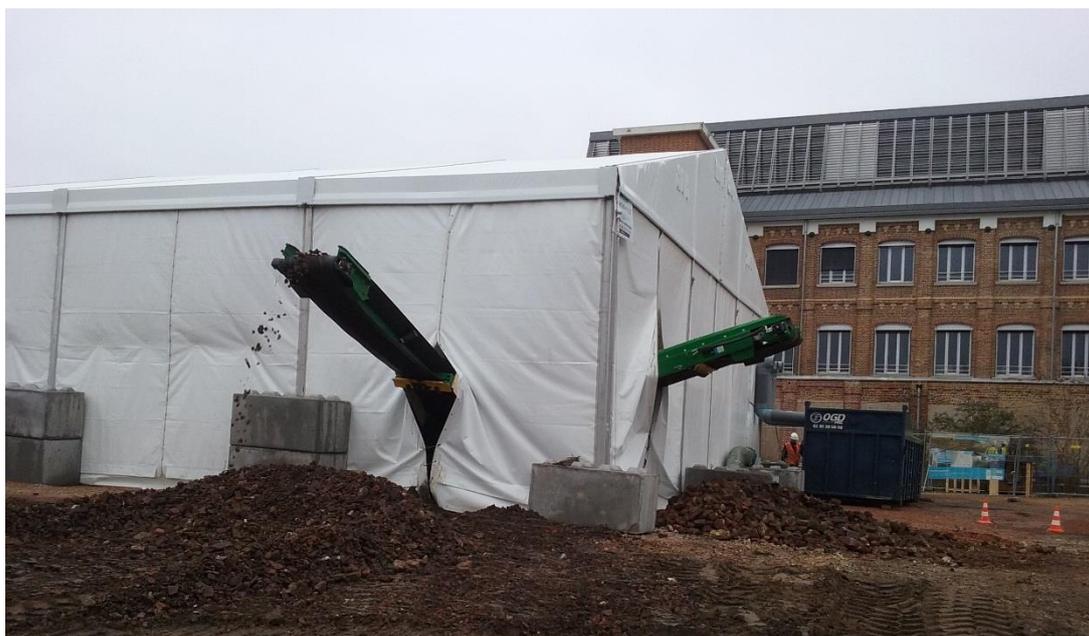
Le plan et les photos ci-dessous indiquent l'implantation du crible dans la tente.

Les fractions moyennes et grossières étaient orientées à l'extérieur du chapiteau et les fractions fines conservées à l'intérieur. Des mesures PID régulières ont permis de déterminer les orientations des matériaux traités :

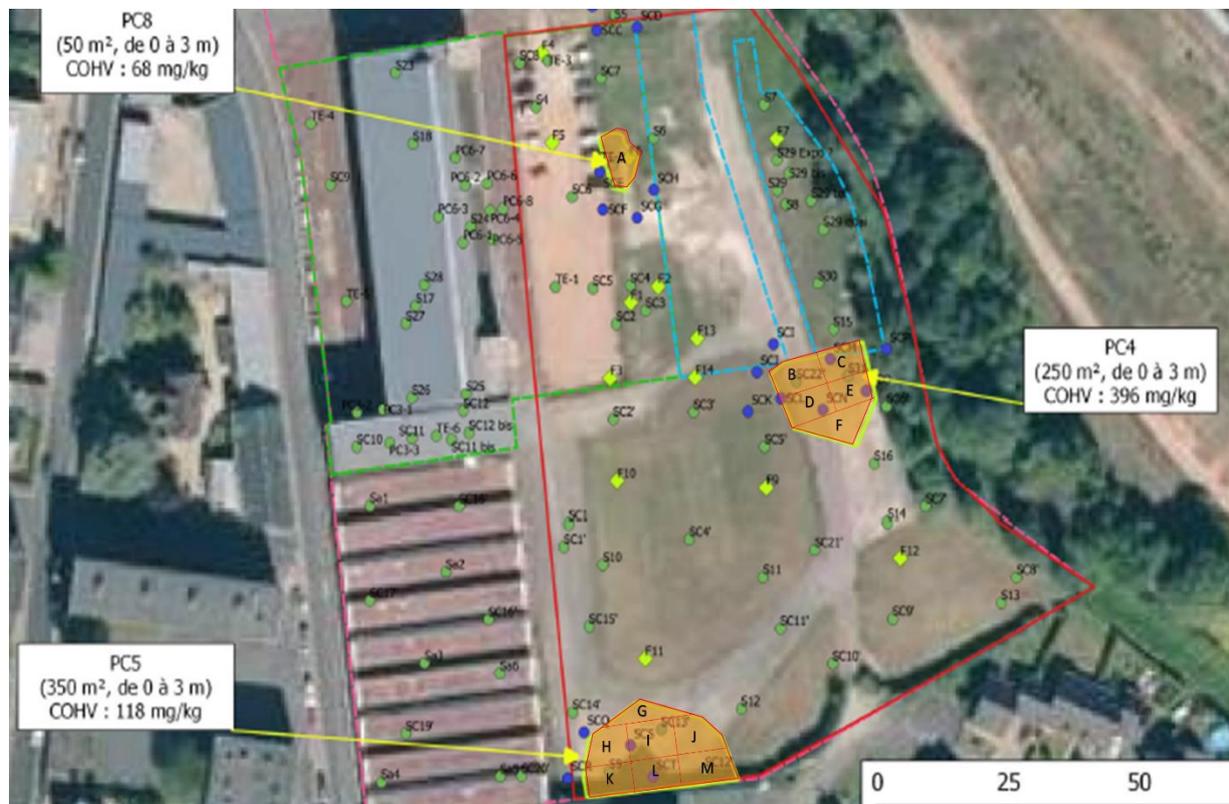
Le terrassement des terres a été réalisé selon un plan de maillage prédéfini afin de permettre un suivi des terres, le plan de maillage utilisé pour le terrassement et traitement des terres est présenté ci-dessous. Chaque maille terrassée avait un volume compris entre 100 et 120 m<sup>3</sup>.

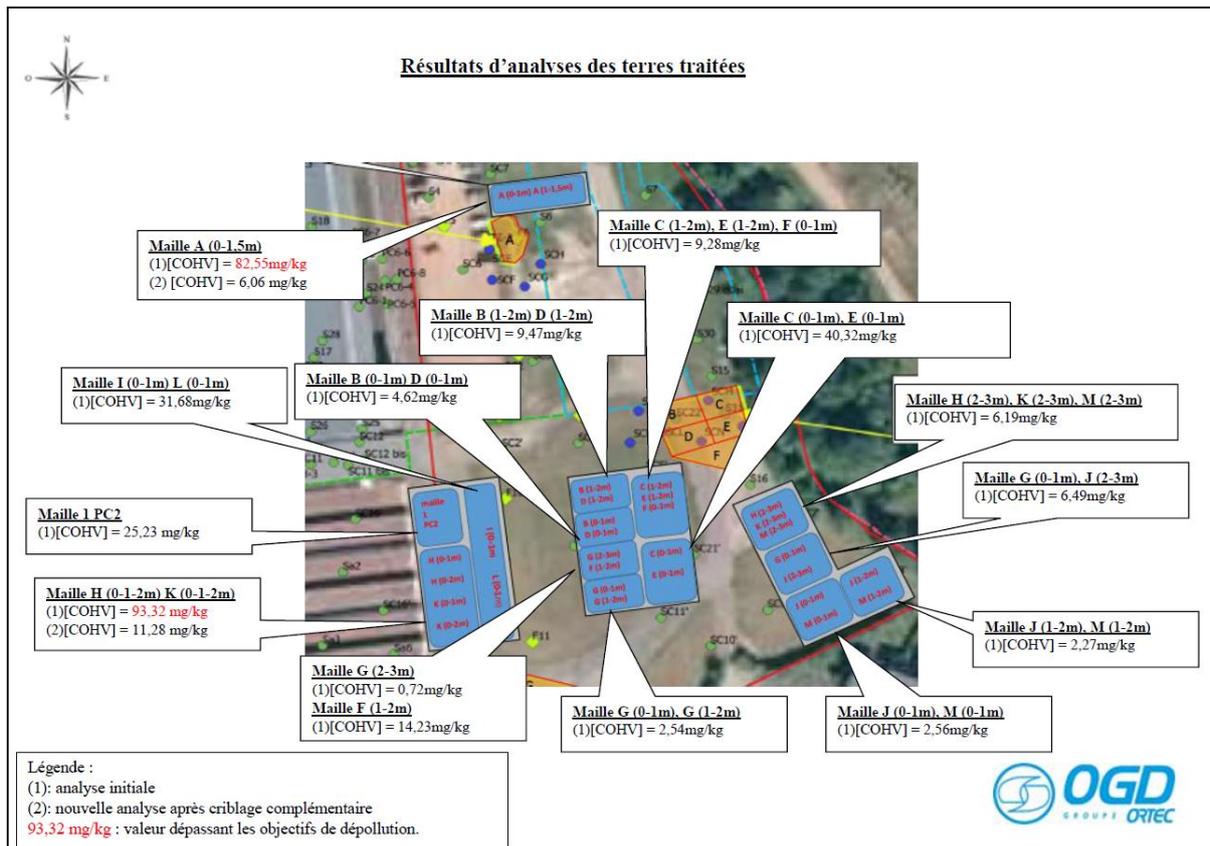
Le plan ci-dessous présente les résultats d'analyses des terres après traitement. Les valeurs en rouge indiquent un dépassement des seuils fixés dans le CCTP et ayant nécessité un nouveau passage dans le crible.

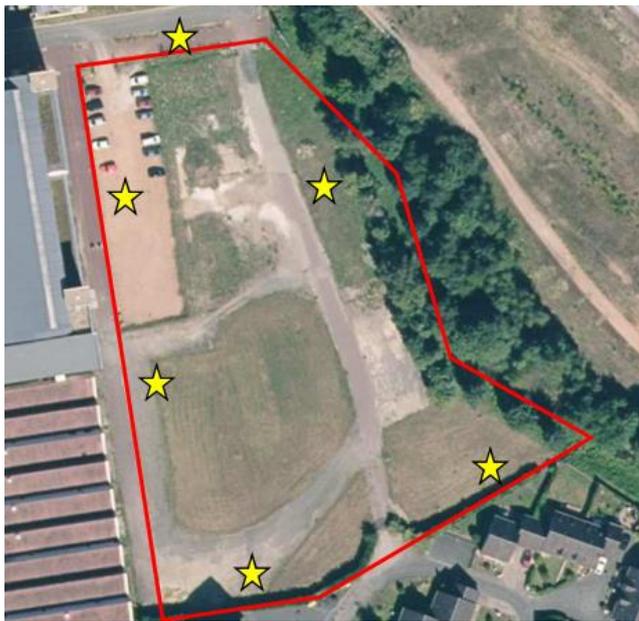
Les balises étaient disposées en limite de site, à proximité des zones de voisinage et des lieux empruntés par le public mais également dans la tente et au niveau du rejet du CA comme indiqué sur le plan ci-dessous.

- Emprise du chantier
- ★ Balise PID

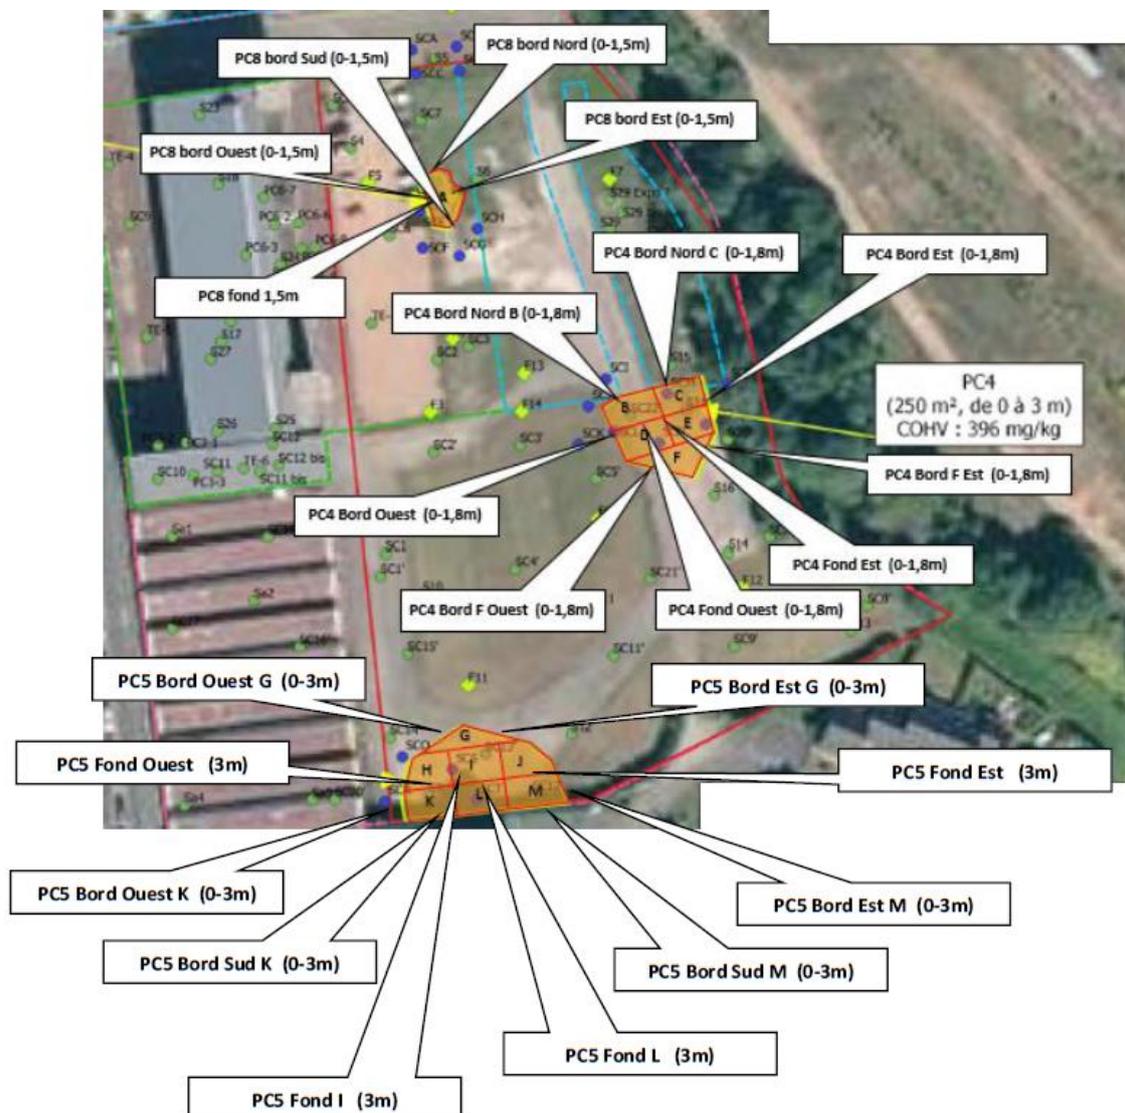
La localisation de tous les bords et fonds de fouille réalisés au niveau des zones PC4, PC5 et PC8 est présentée sur le plan suivant :

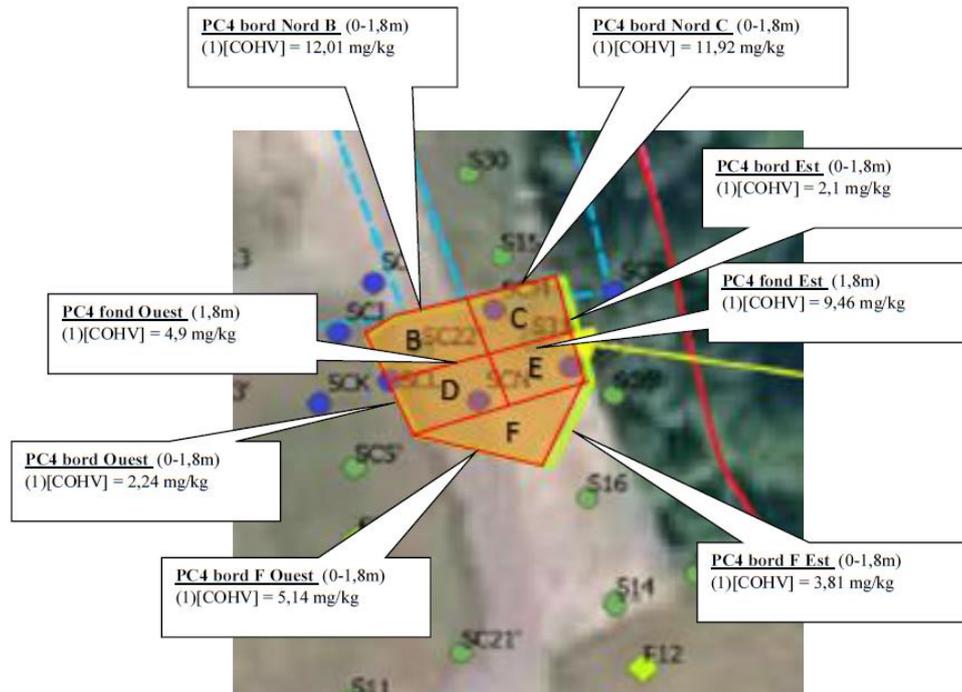
Les résultats d'analyses de bords et fond de fouille réalisés au niveau de la fouille PC4 sont conformes aux objectifs de dépollution.

Le plan et le tableau suivant présentent les résultats d'analyses. Les bordereaux d'analyses du laboratoire sont insérés en **Annexe 12**.

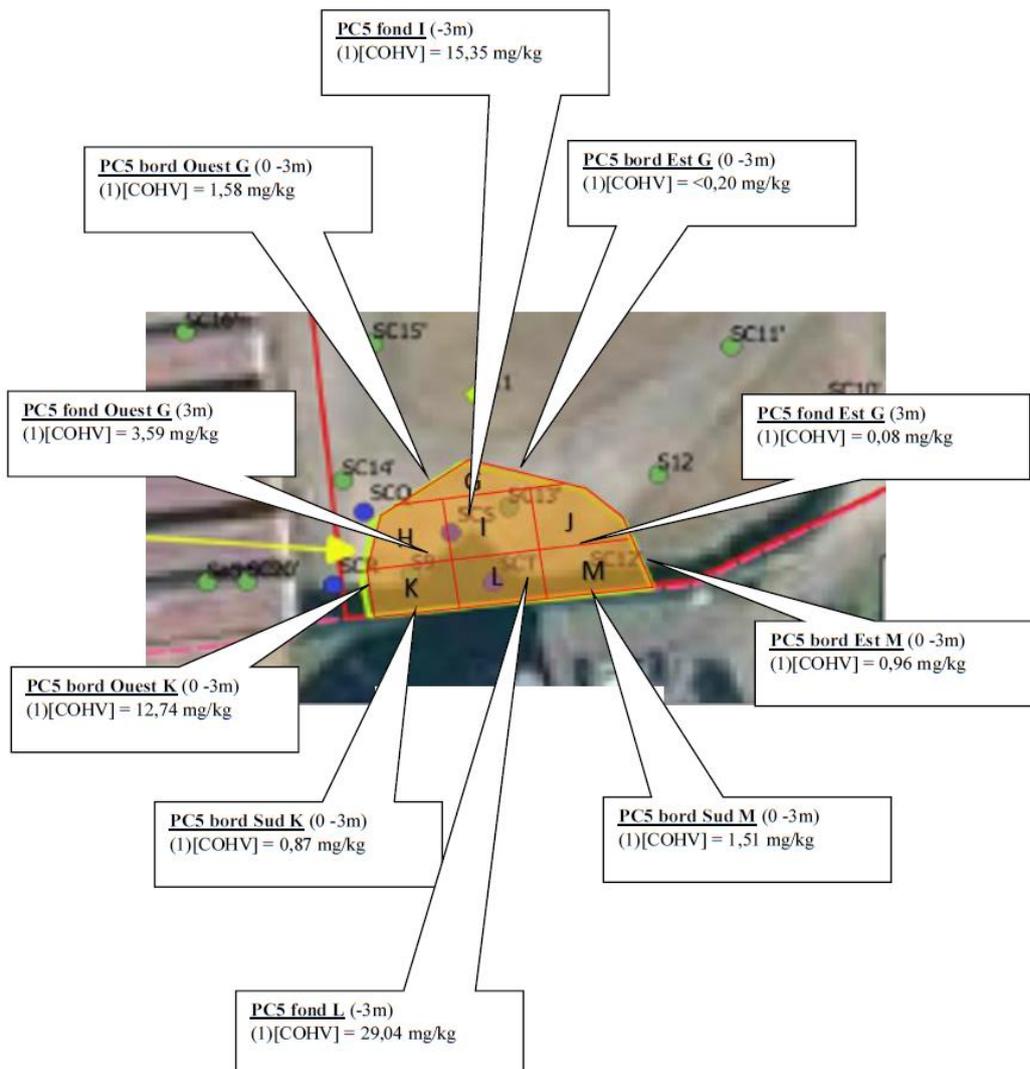
Le plan et le tableau suivant présentent les résultats d'analyses. Les bordereaux d'analyses du laboratoire sont insérés en **Annexe 12**.

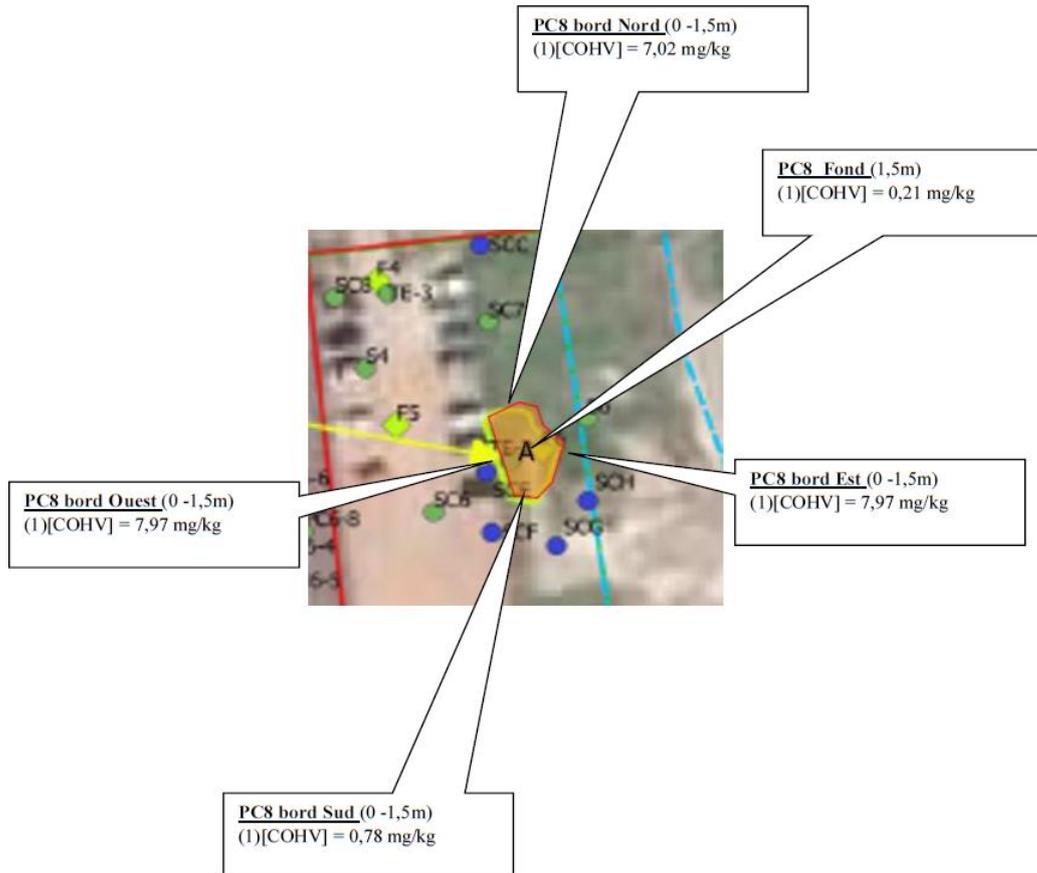
Le plan et le tableau suivant présentent les résultats d'analyses. Les bordereaux d'analyses du laboratoire sont insérés en **Annexe 12**.

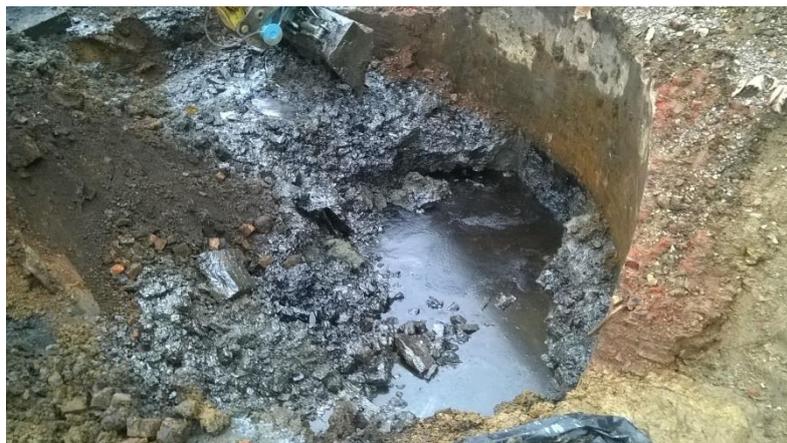
Après discussion avec BURGEAP et la ville de Lisieux, il a été décidé de réaliser des analyses sur ces matériaux afin de déterminer un exutoire. Ces analyses ont été réalisées par BURGEAP.

Les résultats d'analyses des terres ont montré une très forte concentration en HCT et HAP mais également en plomb.

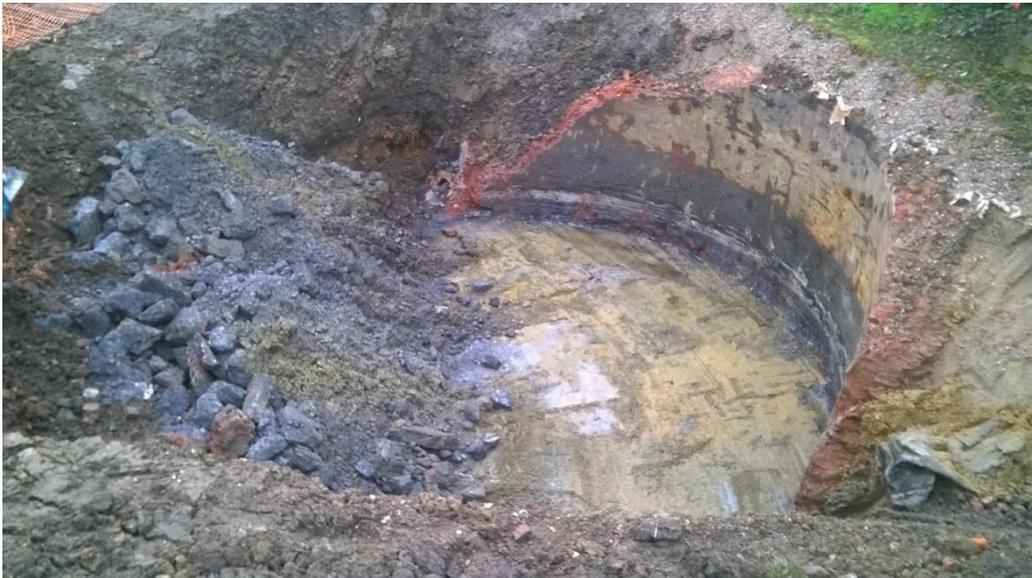
NB : Sur demande de Burgeap, le demi-cercle en béton et briques, situé dans le talus en limite de propriété, a été conservé afin de ne pas déstructurer le terrain.

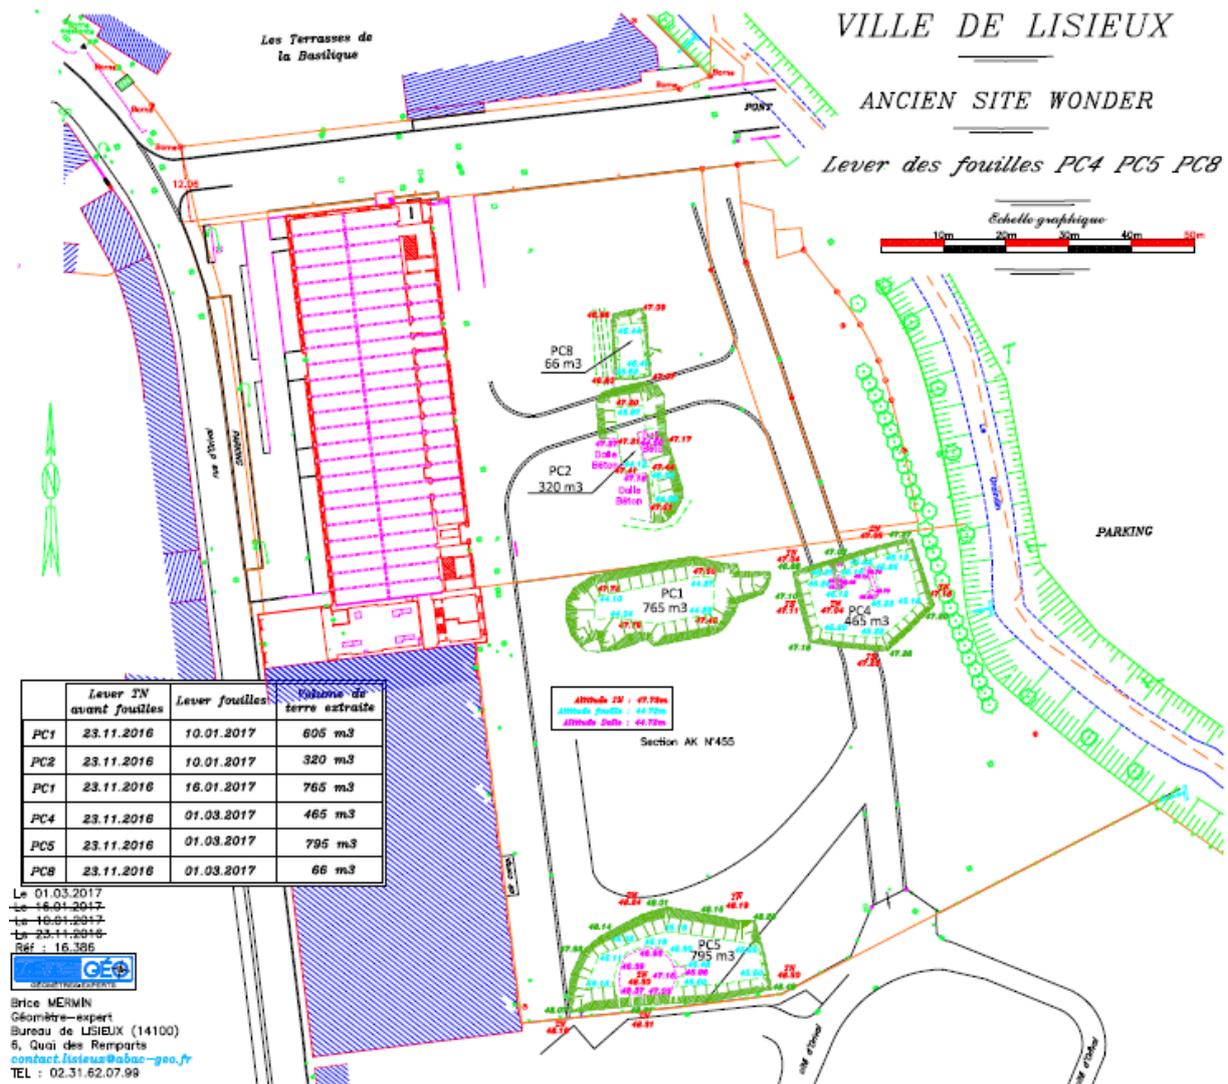
Avant le remblaiement des fouilles, un relevé géomètre a été réalisé afin de calculer la cubature des fouilles. Ci-dessous est présenté le plan du géomètre avec la cubature de chaque fouille. Les relevés du géomètre sont insérés en **Annexe 10**.
