Indicateurs environnementaux pour le suivi de la DTA de l'estuaire de la Seine

GIP Seine-Aval, janvier 2016

Ce document compile les indicateurs environnementaux du suivi de la Directive Territoriale d'Aménagement de l'estuaire de la Seine (DTA). Il correspond à l'actualisation du document réalisé en octobre 2011 par le GIP Seine-Aval et mis à jour en décembre 2012 et novembre 2014, à partir des nouvelles données acquises et disponibles.

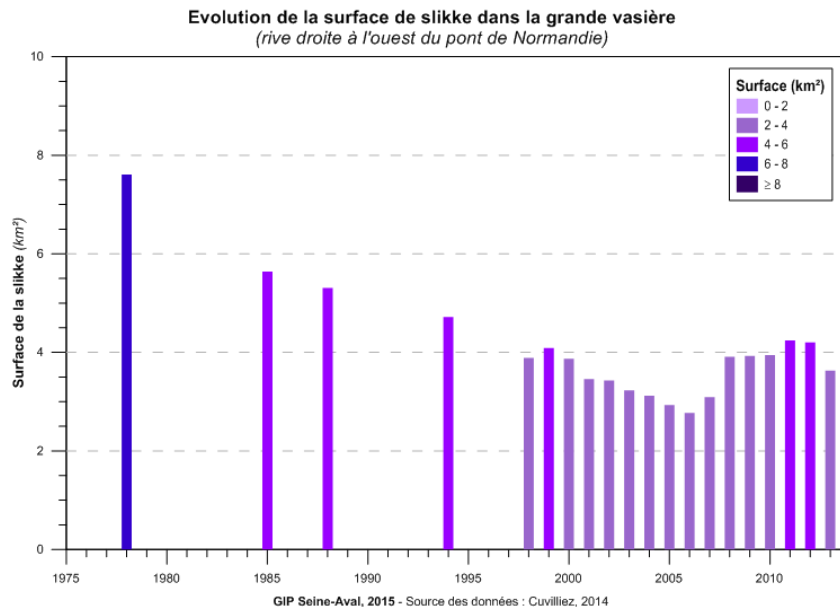
La vasière nord (zone intertidale située en rive droite, à l'ouest du pont de Normandie) est la plus grande unité sédimentaire vaseuse historiquement présente à l'embouchure de la Seine. Le suivi de sa surface témoigne de l'évolution de la slikke en fosse nord. Sa surface est calculée à partir de clichés aériens.

Le suivi des milieux spécifiques de l'estuaire aval permet d'estimer les réponses morphologiques du système aux aménagements et à l'évolution des conditions climatiques. Le secteur dit de la vasière nord (zone intertidale située en rive droite, à l'ouest du pont de Normandie) évolue ainsi de façon marquée depuis le début des années 1980, avec une forte érosion jusqu'en 2006 (division par 2 de sa surface) consécutivement à la construction de la digue en épi et à la croissance vers le nord du banc de la Passe. A partir de 2006, la vasière nord a vu sa surface augmenter suite à *i*) un apport sableux important lié au courant de flot qui domine l'hydrodynamisme de la zone ; *ii*) l'engorgement du méandre amont connecté à l'est de la zone d'étude qui ne permet plus une réelle circulation hydraulique dans le chenal de la fosse Nord vers l'aval et ; *iii*) l'absence d'une crue significative de la Seine qui aurait pu expulser une partie des sédiments. Les faciès sédimentaires de la vasière nord sont également importants à considérer pour caractériser l'évolution de cette unité sédimentaire, avec l'apparition de faciès sableux sur la dernière décennie.

Ces surfaces intertidales non végétalisées semblent aujourd'hui stabilisées, exprimant un équilibre dans les principaux réajustements morphodynamiques consécutifs aux travaux menés dans ce secteur jusqu'en 2005.

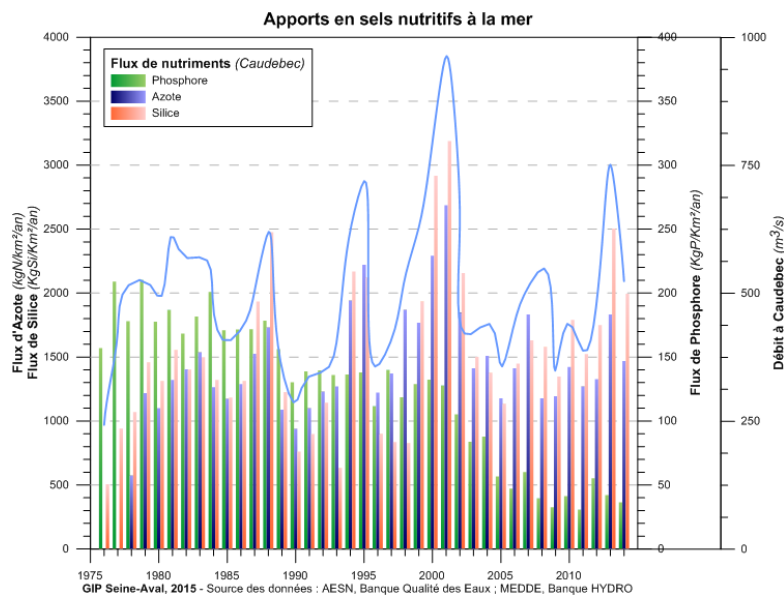
Les flux de nutriments (Azote, Phosphore et Silice) sont calculés à partir des mesures de nutriment et du débit de la Seine à Caudebec-en-Caux (somme des débits de la Seine à Poses, de l'Andelle et de l'Eure), rapportés à la surface du bassin versant de la Seine en amont de ce point (kg/km²/an).

Selon l'élément nutritif considéré, les profils d'évolution des concentrations dans l'estuaire diffèrent : diminution pour les orthophosphates et l'ammoniac, maintien à un niveau élevé pour les nitrates, stable pour la silice.

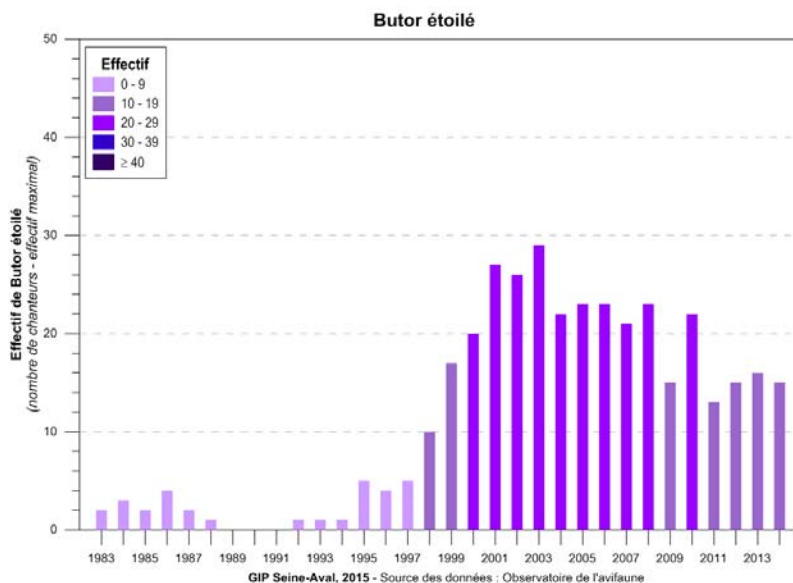
Les effectifs annuels (1983-2014) de mâles chanteurs du butor étoilé (*Botaurus stellaris*) sont issus de comptages réalisés à l'embouchure de l'estuaire de la Seine.

A partir de 2004, la population a baissé puis s'est stabilisée autour de 15 mâles chanteurs. Cette diminution est plus ou moins marquée selon les années, en lien avec les variations des conditions environnementales (météorologie, niveau d'eau).
