**Photos de l'environnement immédiat du captage FD1 BSS000HYFH  
(photos \*3 de décembre 2006)**

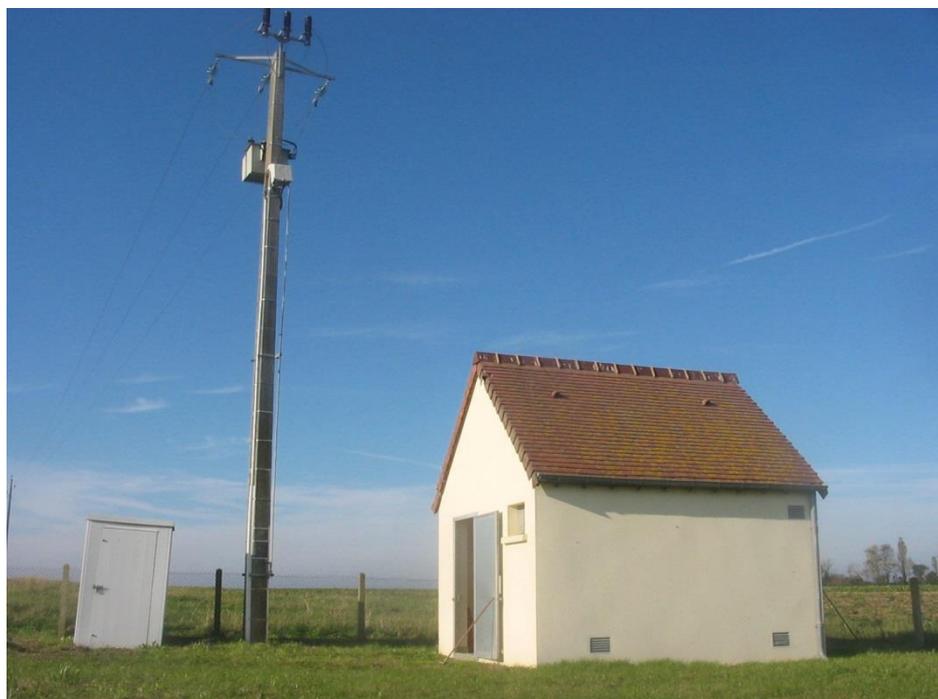
Station de  
pompage – périmètre de  
500 m<sup>2</sup> enherbé

Accès par chemin  
d'exploitation agricole  
non revêtu

Grillage de 1,2 m  
sur poteau béton

Dispositif d'alarme  
anti-intrusion

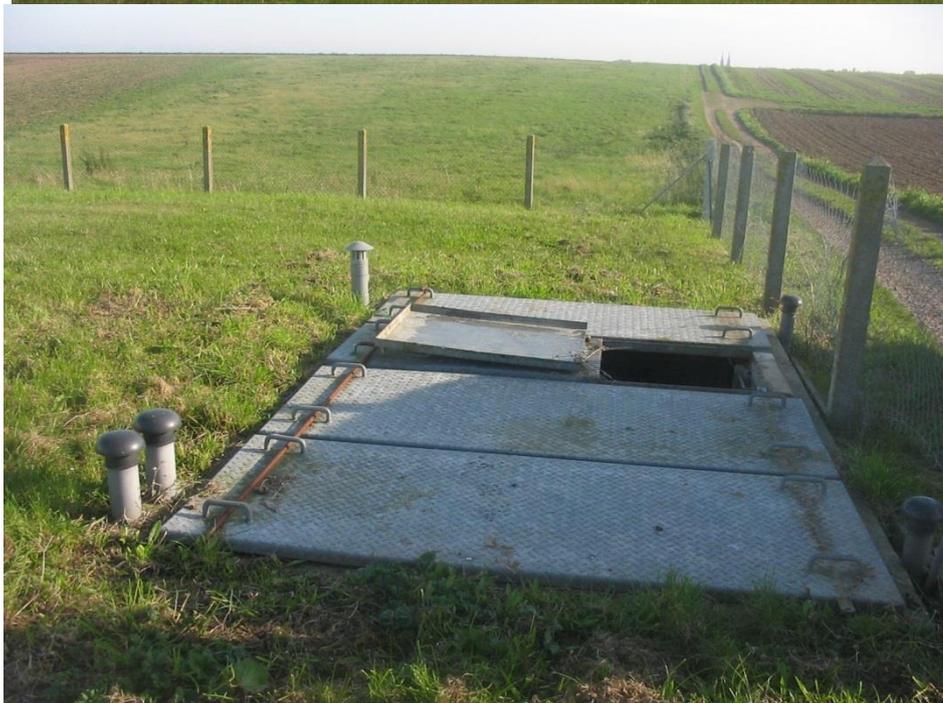
Plaque de tôle en 4  
parties sans joint
