### Territoire à Risque d'Inondation de Caen

### Cartographie des phénomènes d'inondation passés

Crue du 31 décembre 1925

### Territoire à Risque d'Inondation de Dives-Ouistreham

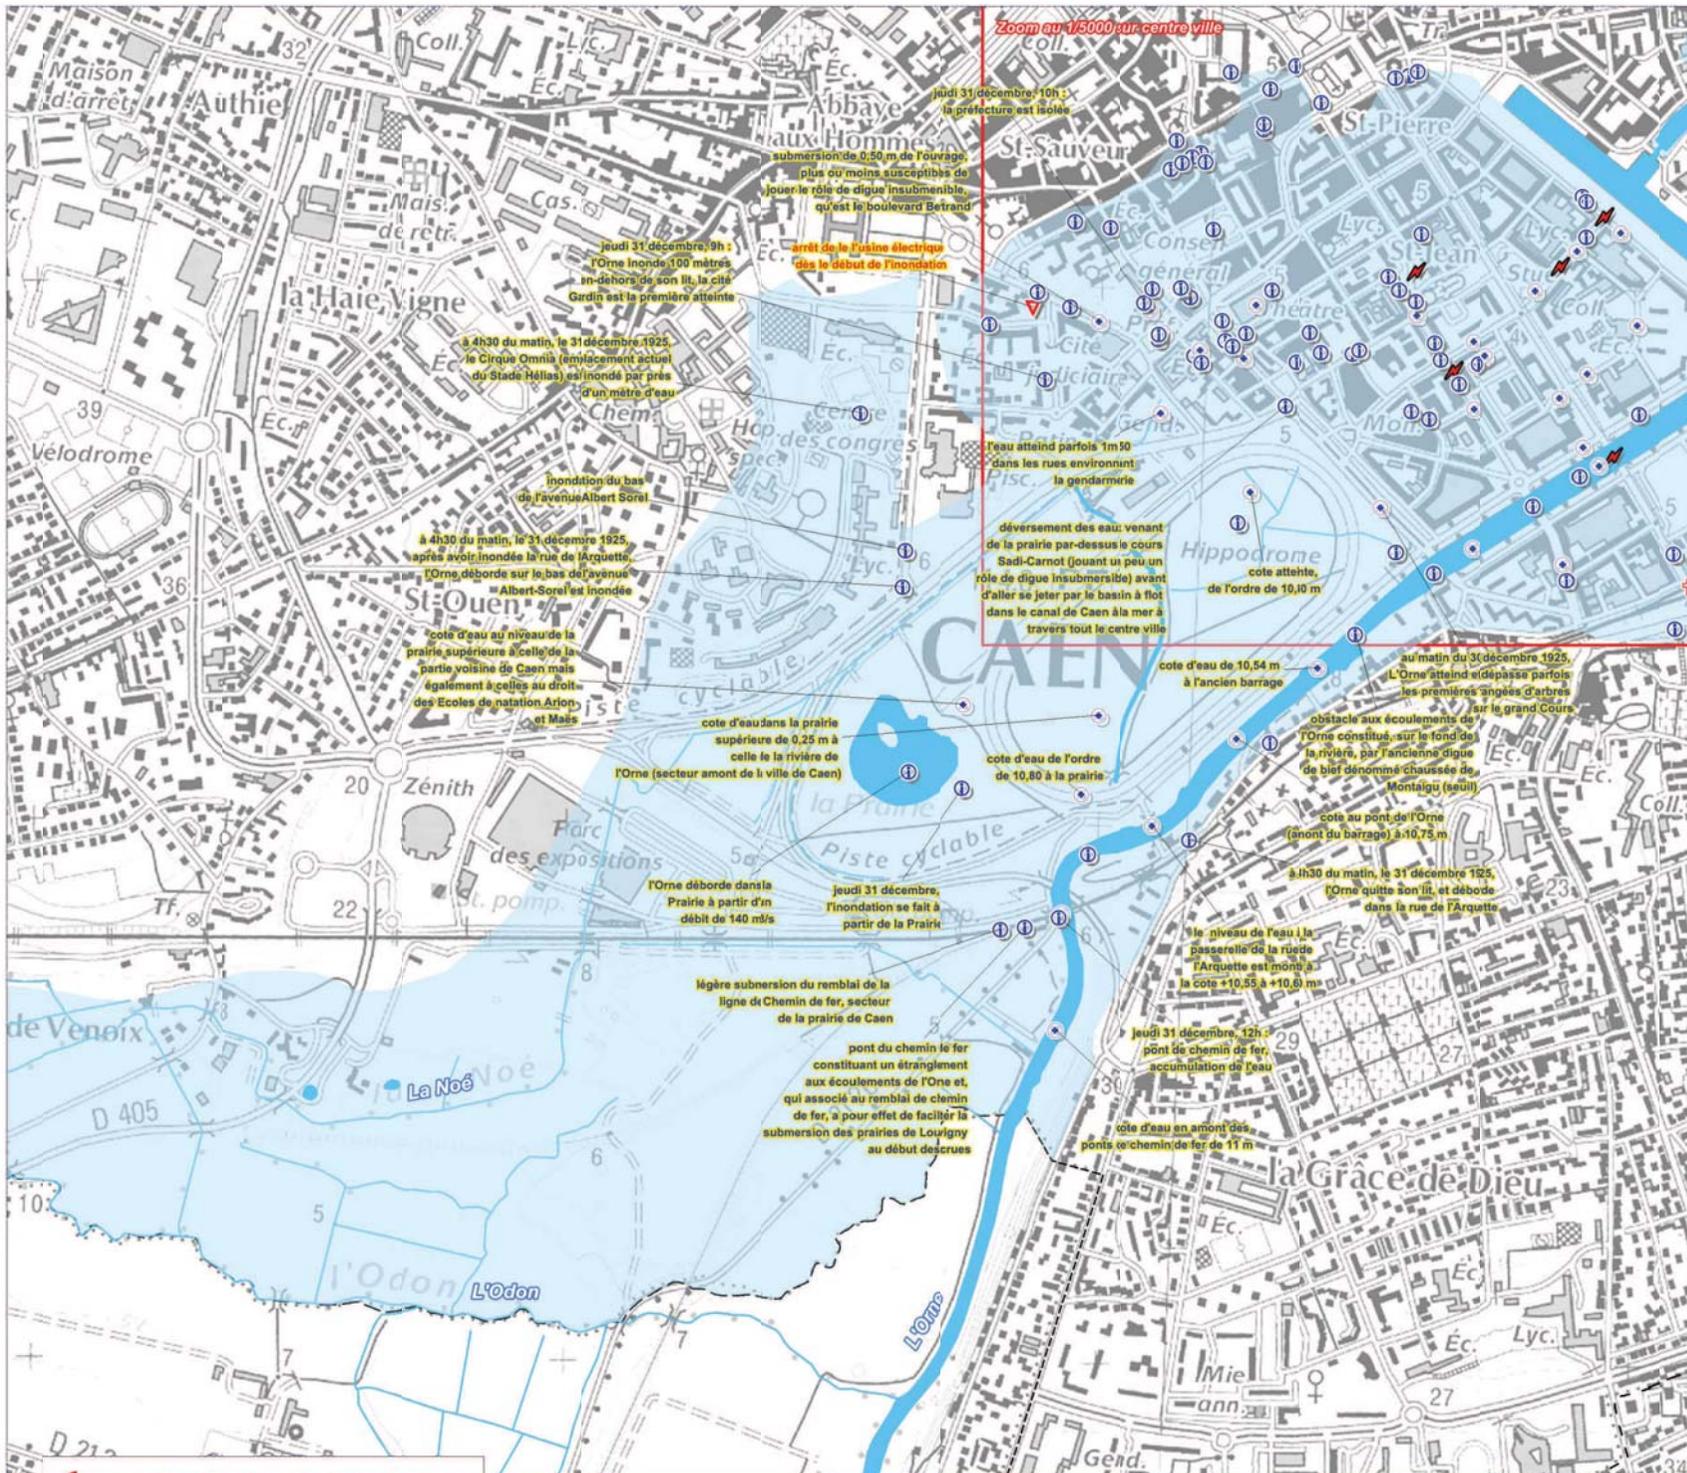
Enveloppe de la crue du 31 décembre 1925 sur le territoire de Caen

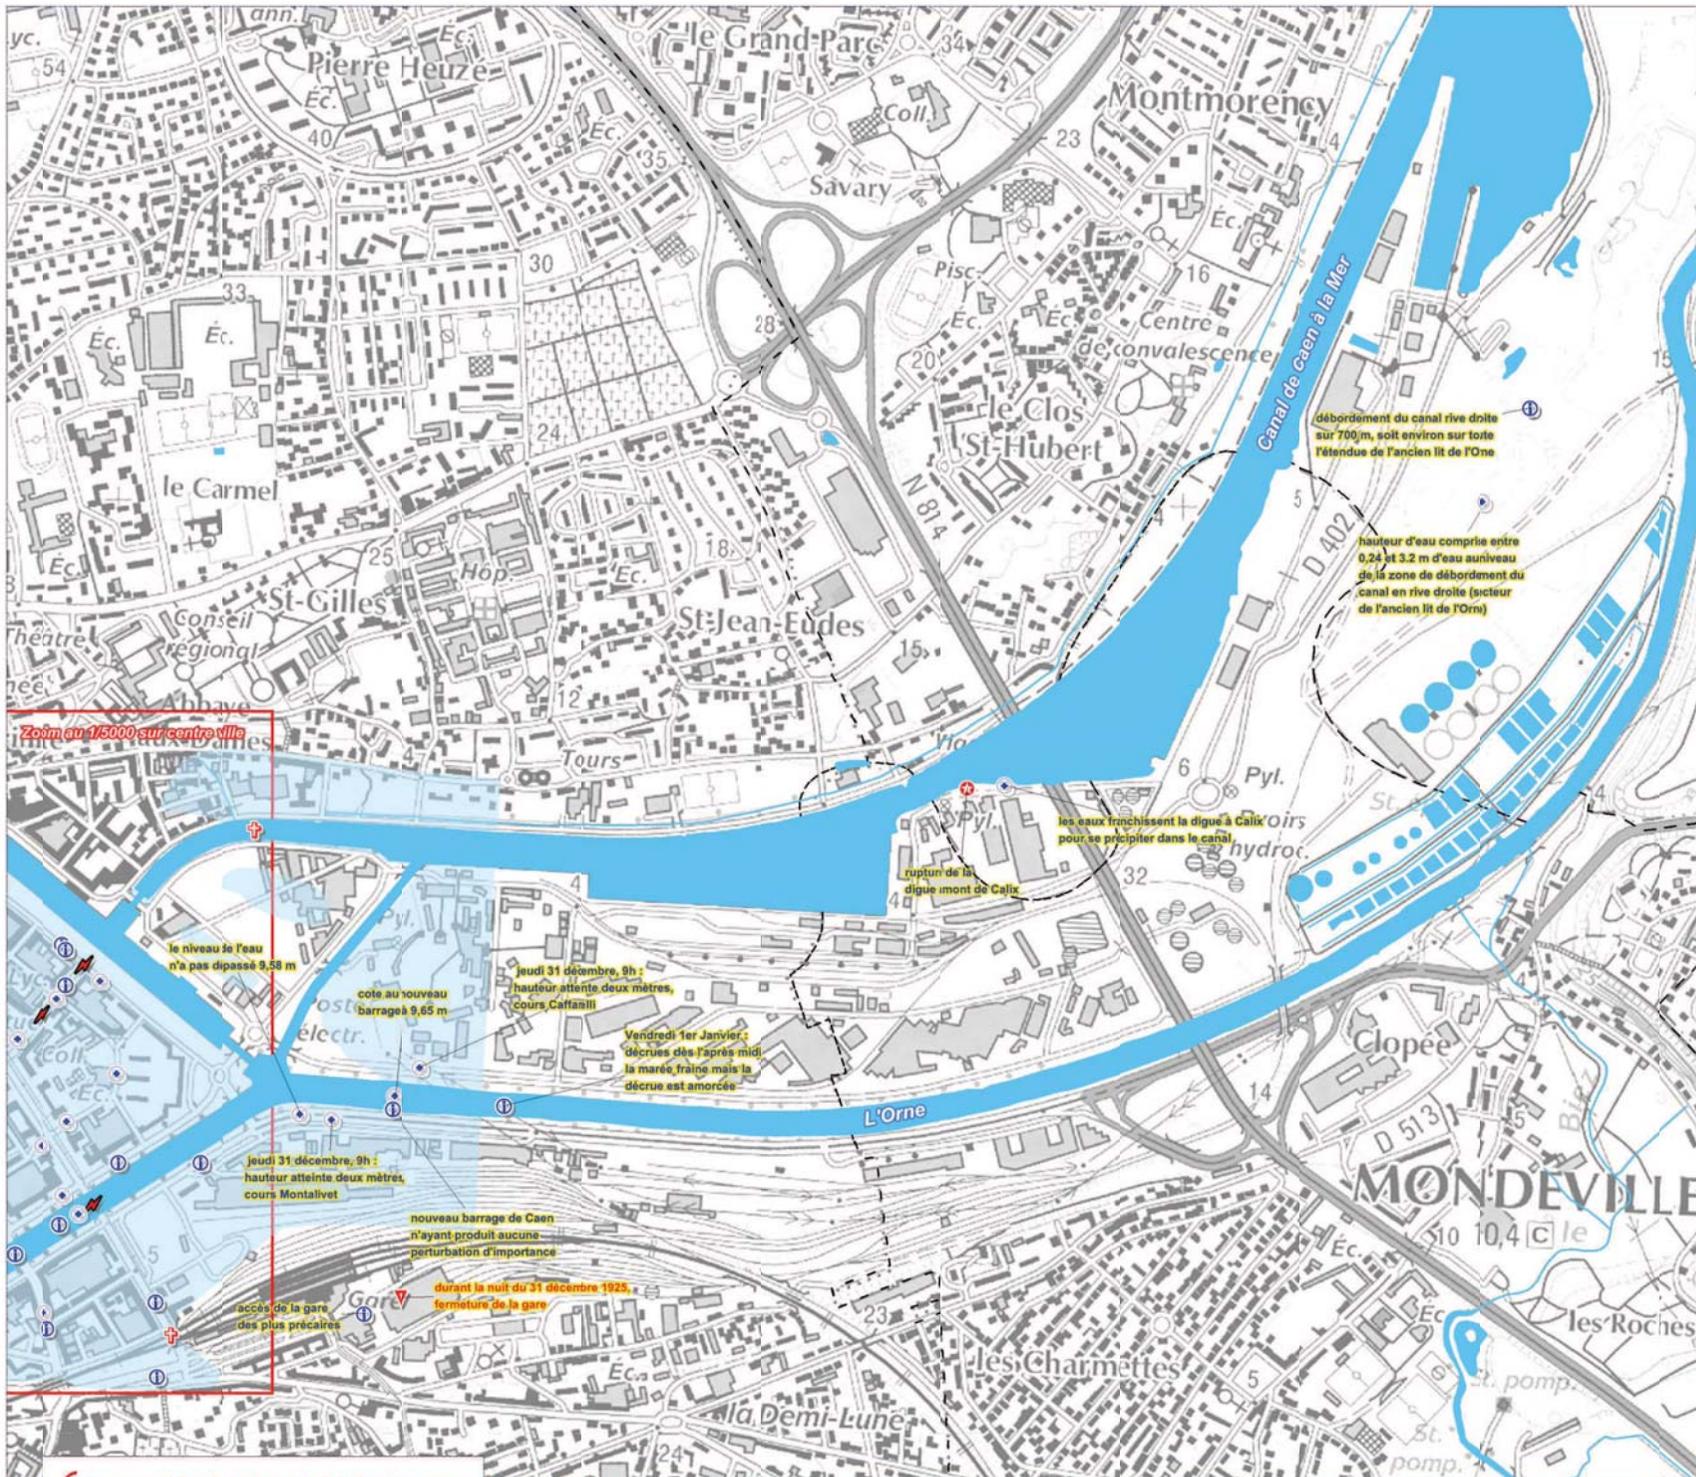
PLANCHE 3 - COMMUNE DE CAEN / HÉROUVILLE-SAINT-CLAIR

Enveloppe de la crue du 31 décembre 1925 sur le territoire de Caen

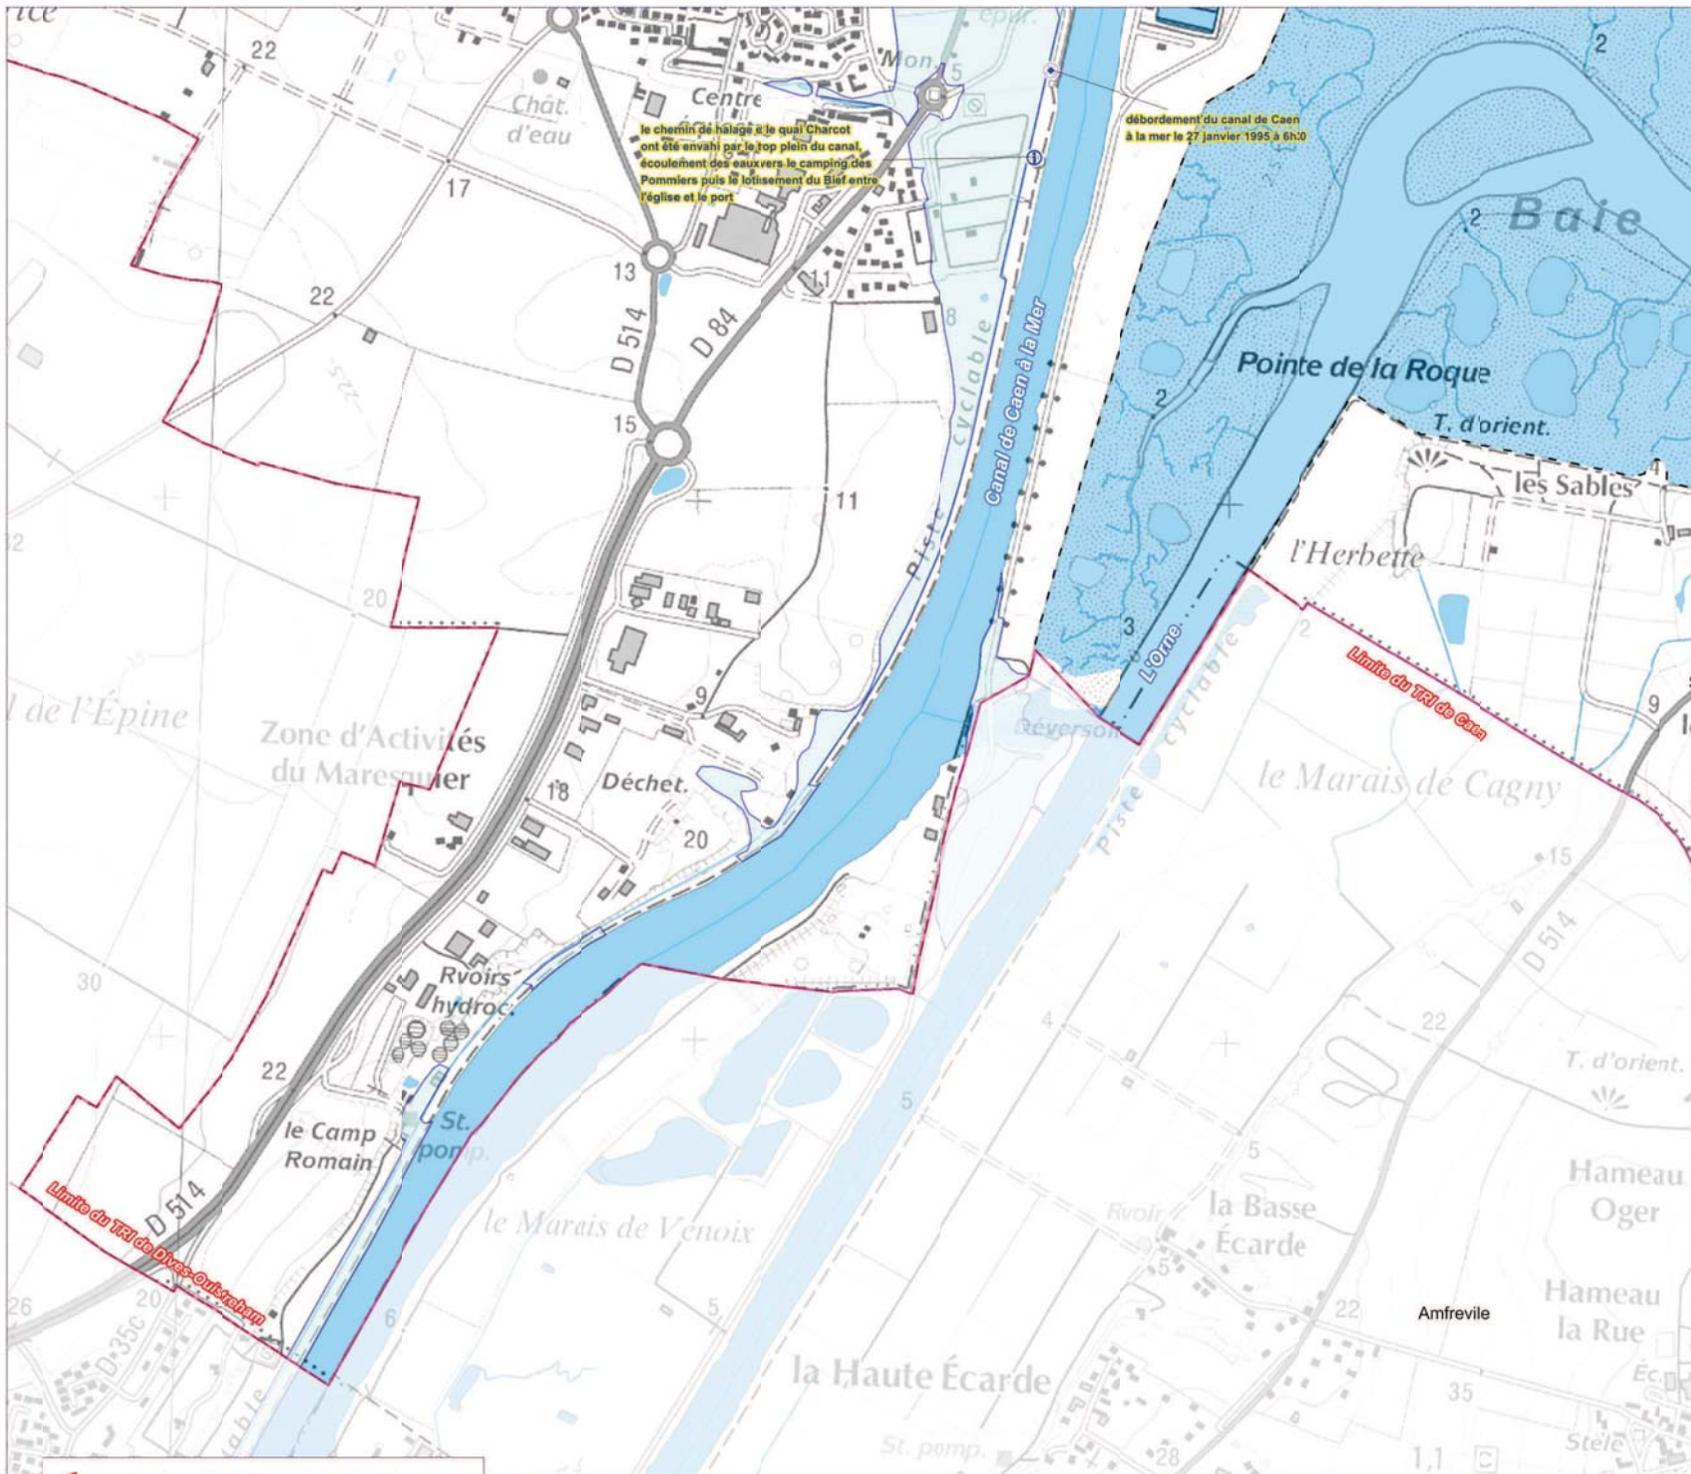
PLANCHE 1 - COMMUNE DE OUISTREHAM

Enveloppe de la crue de janvier 1995
