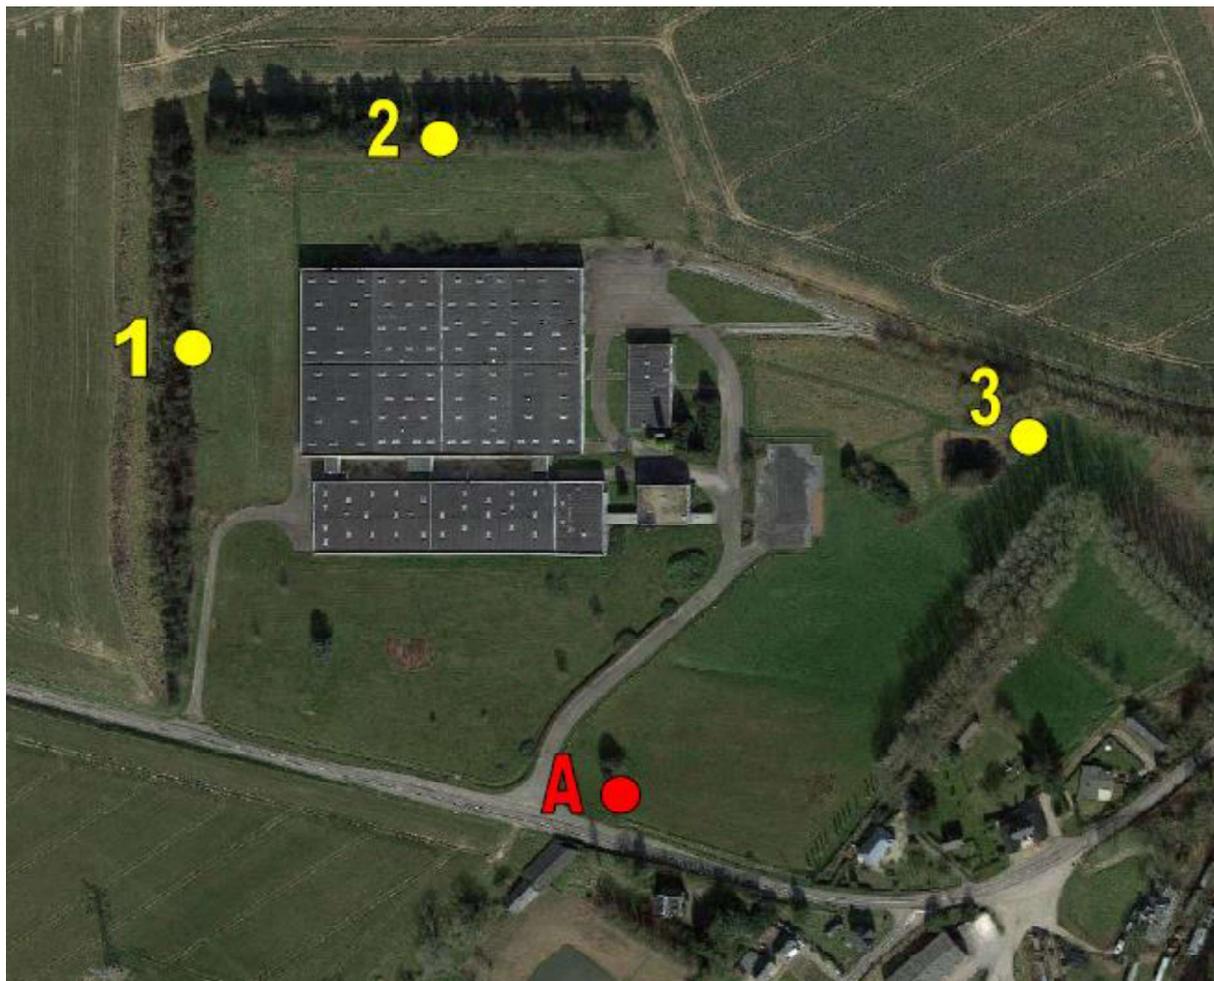
Les niveaux acoustiques sont exprimés en dB(A), les valeurs sont arrondies à 0,5 dB(A) selon la Norme NF S 31-010.

Emplacements	LAeq dB(A)	L50 dB(A)	Indicateur retenu	Niveau initial
Mesures en période de Jour				
Point n°1	45,5	44,0	L _{Aeq}	45,5
Point n°2	39,5	38,0	L _{Aeq}	39,5
Point n°3	48,5	47,5	L _{Aeq}	48,5
Point A	58,0	49,5	L ₅₀	49,5
Mesures en période de Nuit				
Point n°1	33,0	30,0	L _{Aeq}	33,0
Point n°2	35,5	35,0	L _{Aeq}	35,5
Point n°3	38,0	36,5	L _{Aeq}	38,0
Point A	46,5	29,5	L ₅₀	29,5

Les niveaux sonores mesurés sur le site sont représentatifs d'un environnement rural calme. A noter que, le niveau sonore au point de mesure n°3 est majoré par le bruit de vent dans les feuilles de grands arbres se trouvant à proximité.

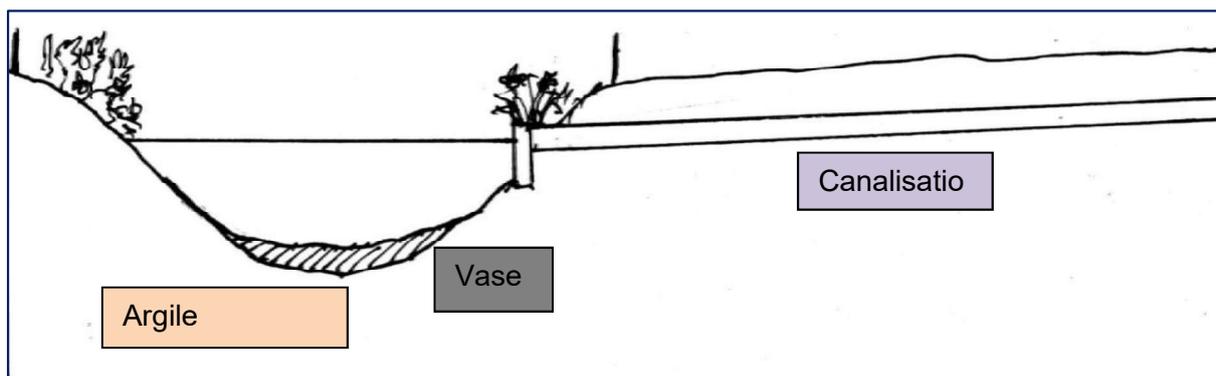
Etat actuel

Schéma de principe

amenée à devenir l'exutoire des eaux utilisées pour éteindre un sinistre et, dans ce cas, celles-ci seraient chargées en polluants divers qui seraient confinés dans la mare. La biodiversité en serait plus ou moins affectée, la faune en premier lieu. Mais, une fois les eaux polluées pompées et acheminées dans un centre de traitement adéquat, les vases curées, l'écosystème se reconstituera rapidement et participera à effacer les dernières traces de pollution. D'autres orientations à l'étude permettent d'envisager un confinement des eaux contaminées avant d'arriver à la mare.

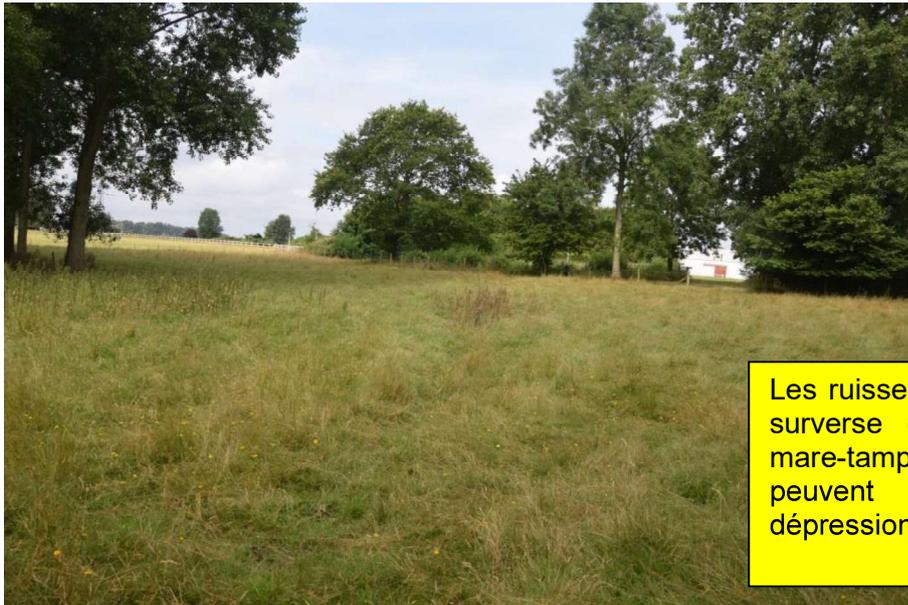
Les ruissellements, y compris la surverse exceptionnelle de la mare-tampon (au centre) peuvent s'écouler vers une dépression située en contrebas

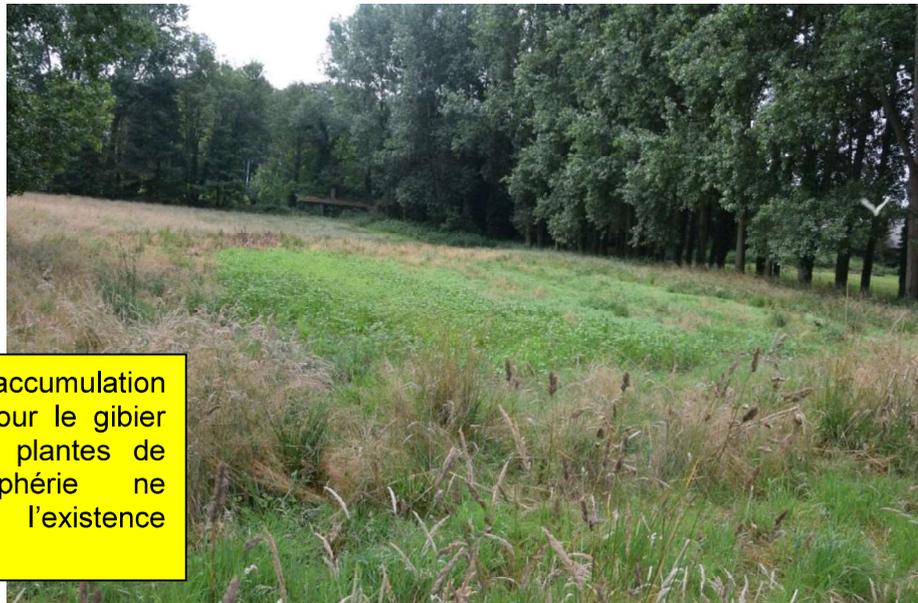
Une zone d'accumulation naturelle, cultivée pour le gibier (au centre), et les plantes de prairie en périphérie ne caractérisent pas l'existence d'une zone humide

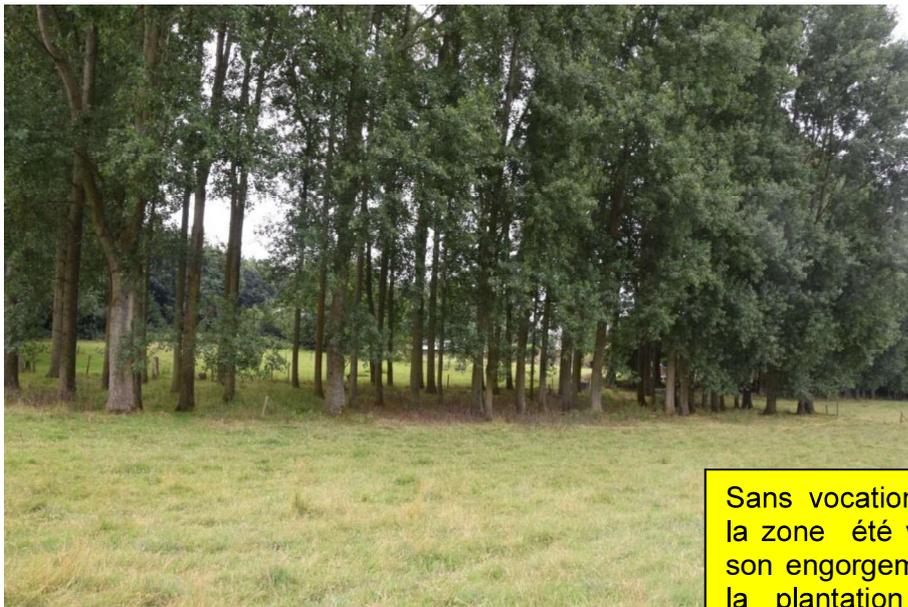
Il existe au point le plus bas des terrains une dépression qui reçoit naturellement les écoulements du bassin versant supérieure au titre de l'article L 640 du Code civil. L'engorgement temporaire de ces terrains a donné lieu à la plantation d'une petite peupleraie de rapport dont les sujets ont une cinquantaine d'années. Au fond de la dépression qui n'a pas de vocation agricole affirmée contrairement aux terrains supérieurs, le terrain a été dédié à la culture de plantes nourricières pour le gibier (maïs, sarrasin...) Le reste des terrains est en état de prairies, partiellement pâturées par des moutons.

Sans vocation agricole affirmée, la zone été valorisée du fait de son engorgement temporaire par la plantation d'une peupleraie dont le sous-étage ne présente aucun caractère de zone humide.

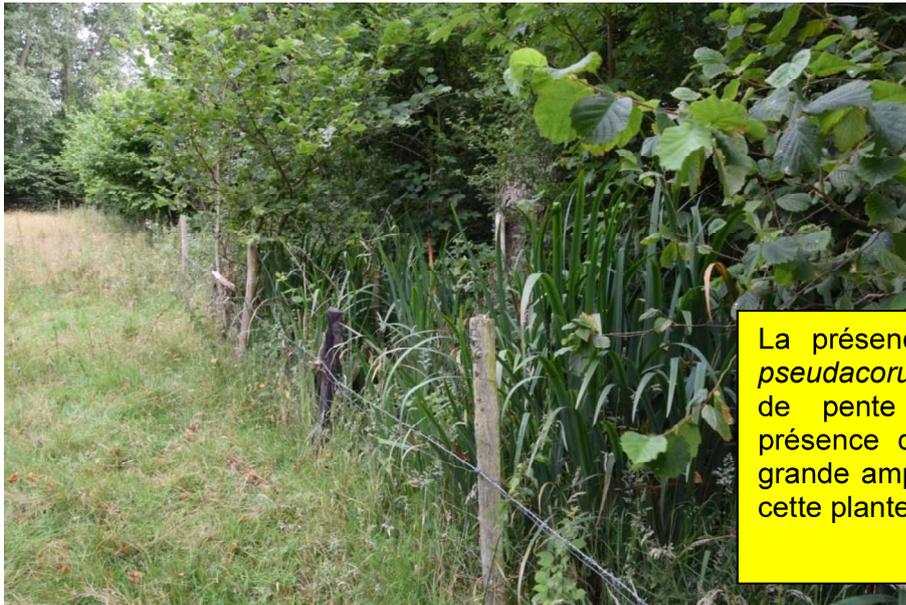
La présence de quelques *iris pseudacorus* le long de la prairie de pente s'explique par la présence d'un fossé et par la grande amplitude écologique de cette plante.

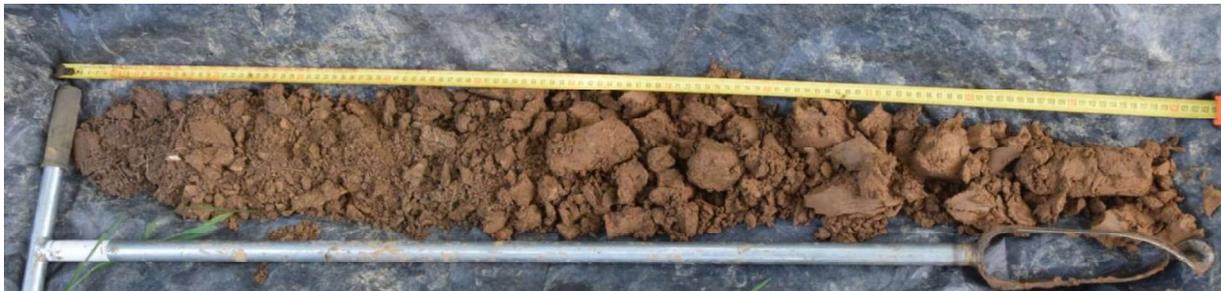
Le profil pédologique ne fait apparaître aucune trace d'hydromorphie liée à la stagnation ou à la variation d'une nappe (gley ou pseudo-gley) dans ce sol ayant un bon coefficient d'infiltration

Un sondage à la tarière sur 1,20 m de profondeur fait apparaître un loess profond ne reposant pas sur de l'argile à silex au niveau du sondage. Le sol est un sol brun lessivé reposant sur une ancienne semelle de labour. Au-dessous de la semelle, le lessivage est moins prononcé et le sol est plus compact. L'eau s'infiltré dans le sol à 3.10-5m/s ce qui traduit une bonne perméabilité.

Le profil ne laisse apparaître aucune trace d'hydromorphie. Aucune remontée de nappe établie sur de l'argile ne provoque d'engorgement permanent ou temporaire conduisant à la formation d'un gley ou d'un pseudo-gley. Seules quelques rares petites taches de taille millimétrique signale au niveau de la semelle de labour la réduction de l'oxyde de fer en conditions asphyxiques lorsque de l'eau stagne dans la cuvette au-dessus de l'horizon artificiellement compacté.
