**Demande de dérogation pour la destruction, l'altération ou la dégradation de sites de reproduction ou d'aires de repos d'animaux d'espèces animales protégées**

Dossier technique accompagnant le CERFA 13 614\*01

Commune de DARNETAL

Curage d'un bassin de rétention pluvial (BR177-178)

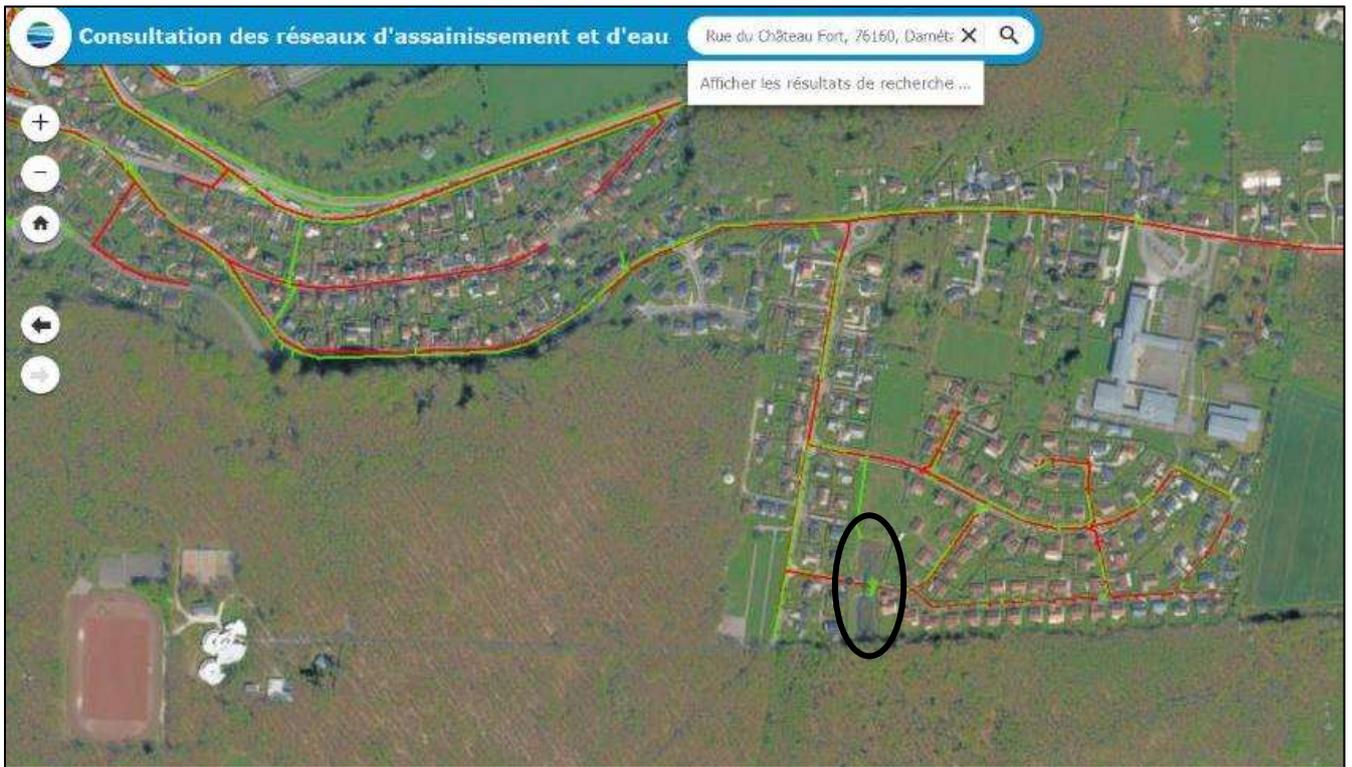
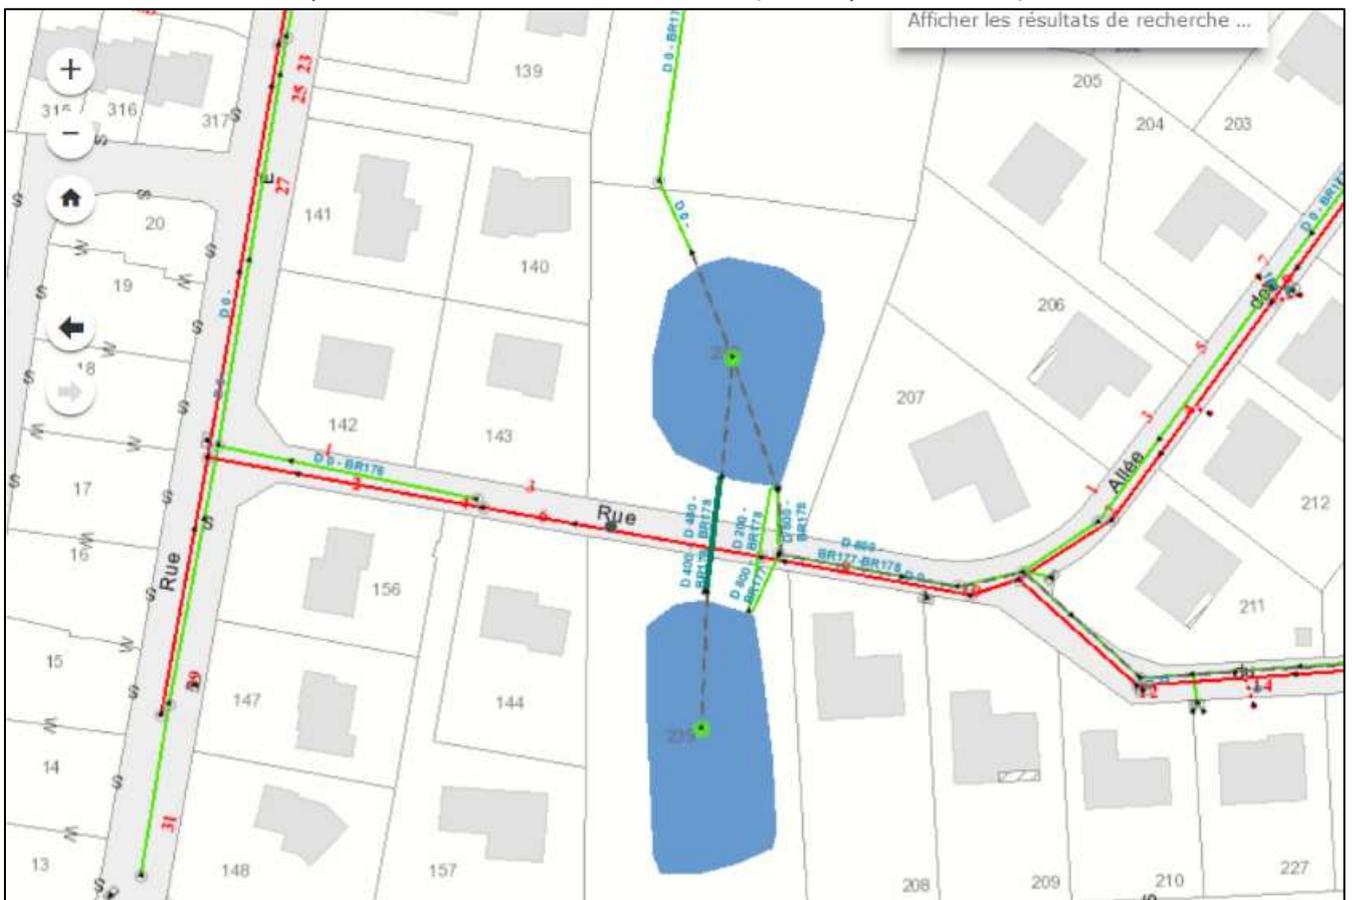
Extrait de plans des réseaux d'assainissement : (réseau pluvial en vert)

Description du fonctionnement : Les 2 bassins sont alimentés par le réseau pluvial du lotissement D800 qui se répartit en 2 conduites D600, une seconde communication est assurée entre les 2 bassins en trop plein par 2 conduites D400.

Le bassin BR178 se vide dans le bassin BR177 par ces conduites (du même côté que l'arrivée) alors que le BR177 est muni d'un débit de fuite à diamètre réduit D200 situé à l'opposé de l'arrivée, vers le réseau pluvial.

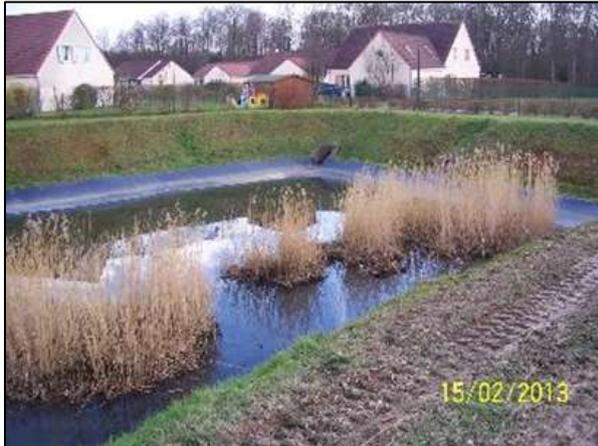
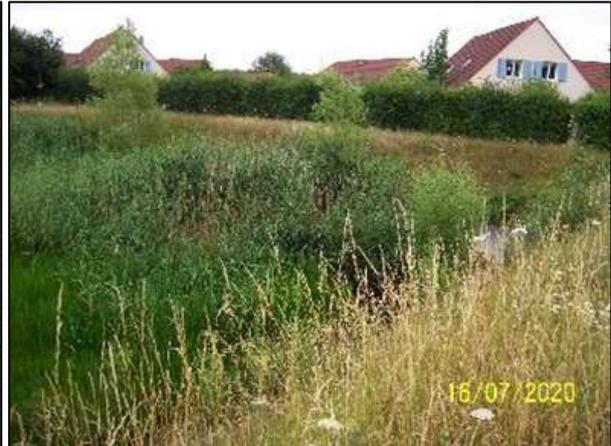
Bassin BR177 à curer : les végétaux et la vase seront à retirer sur la totalité de la surface :

*Bassin BR177 état en 2013 / Bassin BR177 état actuel*

L'espacement des entretiens d'un des bassins (BR177) a été propice à l'installation de plusieurs espèces végétales puis animales, au point qu'aujourd'hui ce bassin constitue l'habitat de plusieurs espèces protégées, mais ne peut plus jouer correctement son rôle fonctionnel de bassin pluvial et de protection des inondations. En effet, son débit de fuite est de plus en plus obturé par la végétation et peut à tout moment aboutir à un bouchage total et une inondation du quartier lors d'un gros orage.

Cette situation nécessite un curage total de ce bassin (BR177) et donc une destruction de l'habitat des espèces précitées, en vue de rétablir la fonctionnalité de l'ouvrage hydraulique. Un curage partiel n'est pas envisageable en raison de l'étanchéité par une bâche plastique qui ne permet pas l'ancrage de la

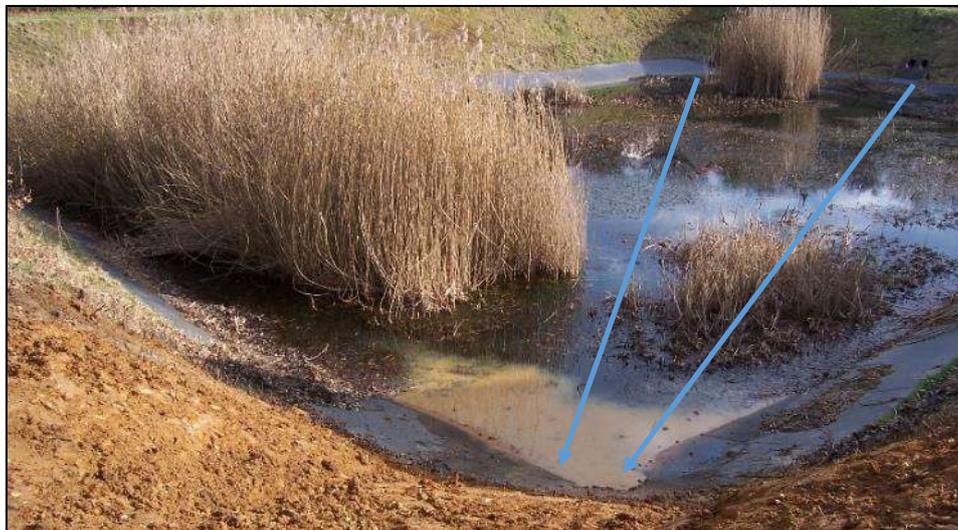
*BR177 : trajet de l'eau de l'arrivée vers la sortie du bassin, entraînant la végétation vers le débit de fuite (D200) et risquant de boucher la vidange*

végétation au fond. Le flux d'eau entre l'arrivée et la sortie peut entraîner le glissement des sédiments et de la végétation vers le débit de fuite, ce qui ne permet pas de supprimer le risque de bouchage et d'inondation.

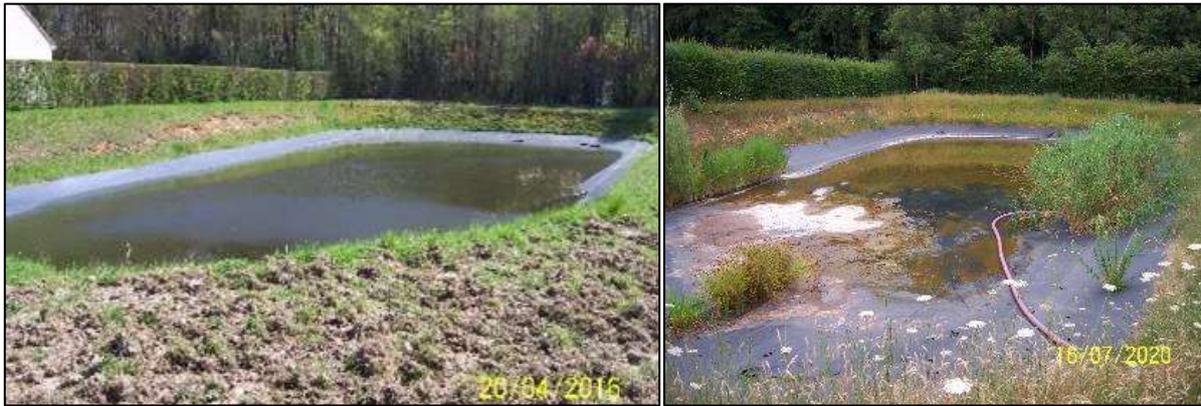
Bassin BR178 qui va accueillir les végétaux transférés dans une zone aménagée en mare :

*Bassin BR178 état en 2016 / Bassin BR178 état actuel*

En revanche, le bassin mitoyen (BR178) présente une configuration un peu différente qui permet d'aménager une partie de cet ouvrage en mare. Le transfert d'une partie de la végétation extraite du BR177 vers le BR178, et la mise en place d'un mode de gestion plus adapté vise à rétablir et conserver un habitat pour la reproduction et le repos de ces espèces.

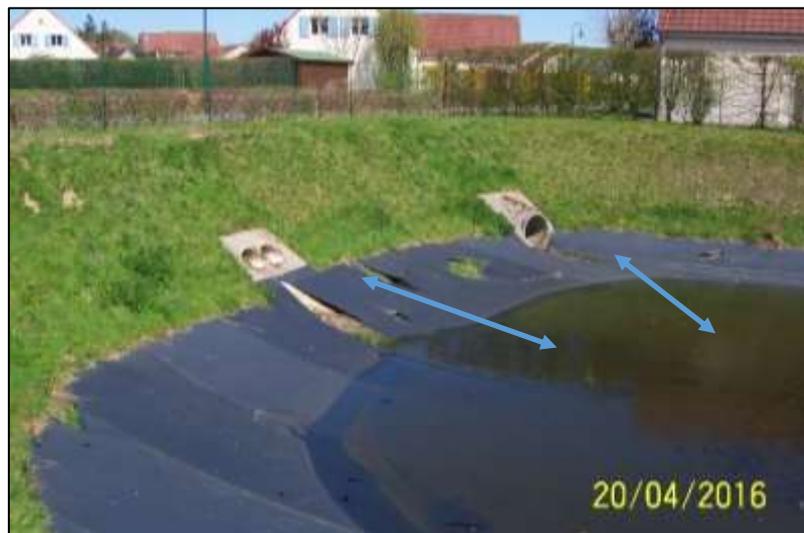
*Bassin BR178 : arrivée et sortie d'eau*

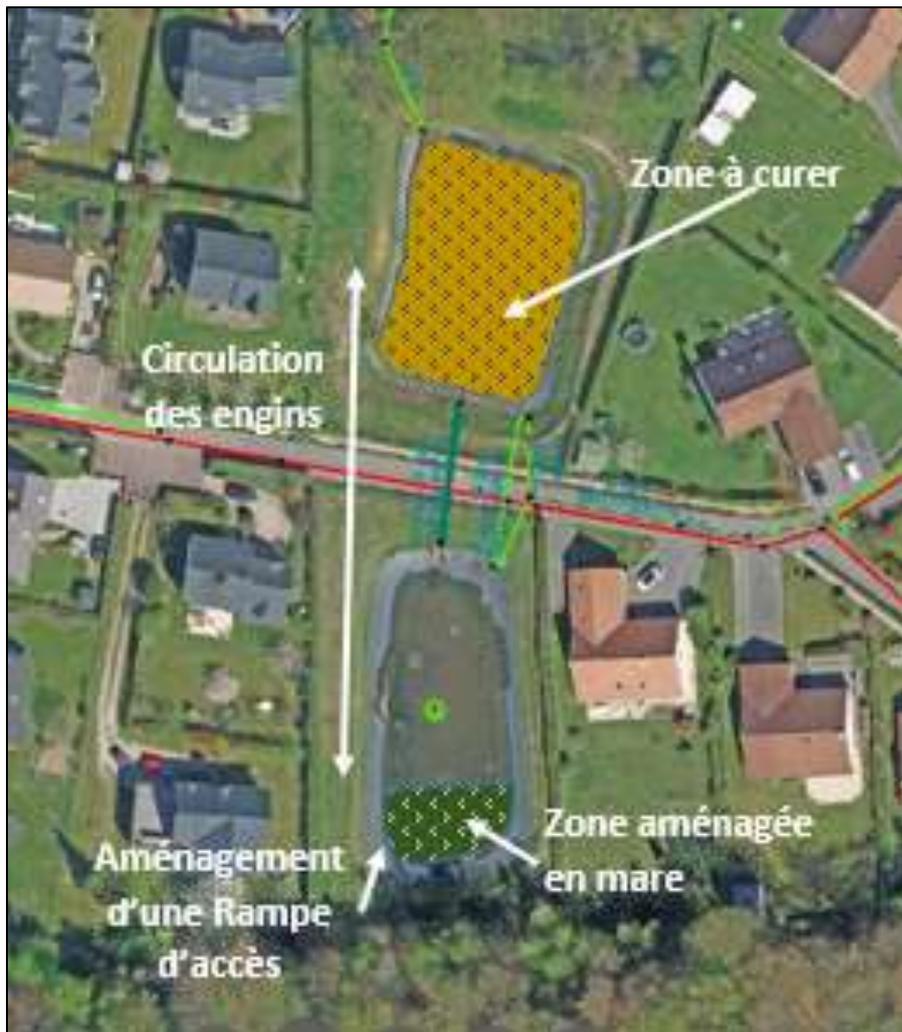
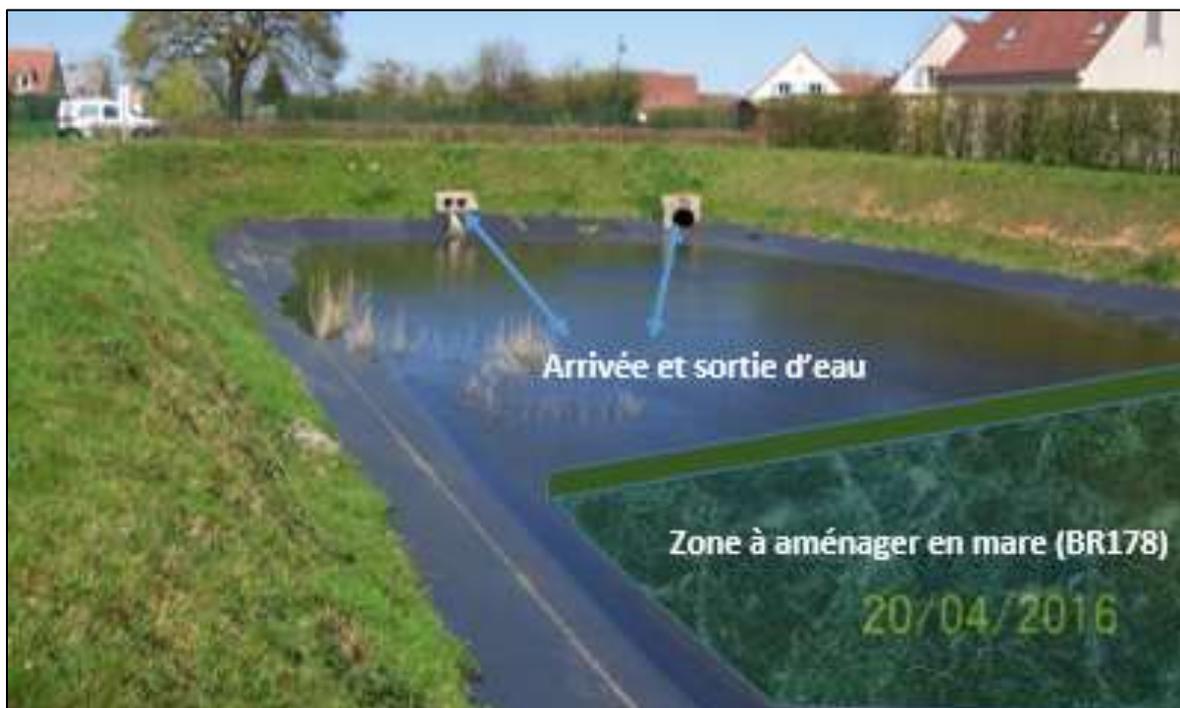
Schéma d'implantation des travaux :

Afin de rétablir une nouvelle zone d'accueil, de reproduction et de repos de ces espèces, une partie des végétaux du BR177 sera sélectionnée avec l'appui du service environnement milieux naturels, pour être découpés par plaques avec leurs racines, et transférées à l'aide de la minipelle et d'un chargeur vers le bassin mitoyen BR178 afin d'être réimplantés dans la zone aménagée en mare.

La bâche sera partiellement découpée afin de permettre l'enracinement des végétaux dans cette zone. Une partie de la bâche sera repliée en merlon et réencrée mécaniquement afin de séparer la zone « mare » de la zone « bassin » du BR178 pour éviter le glissement et la migration des végétaux dans la zone bassin laissée en bâche.

Une rampe d'accès sera créée dans le bassin BR178 pour descendre les engins au sud côté forêt, qui sera laissée et engazonnée afin de faciliter la descente et remontée des espèces animales depuis les berges.

Le transfert de végétation du bassin BR177 vers le bassin BR178 permet de recréer un milieu favorable aux espèces à proximité de l'habitat actuel. L'objectif des travaux de transfert de végétation est de pérenniser une partie du bassin BR178 en mare et de garder le rôle hydraulique du bassin BR177.

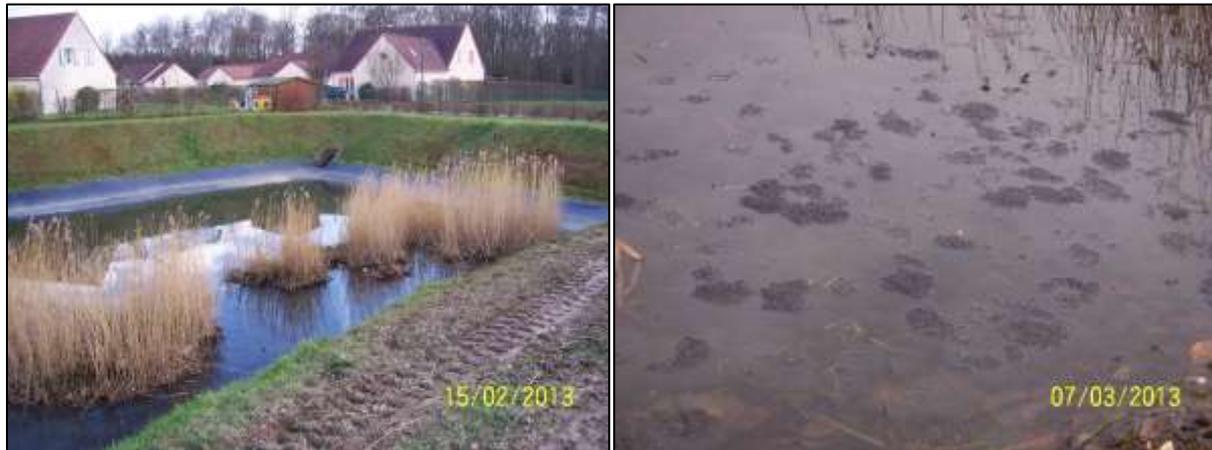
*Bassin BR177 après curage en 2013 / Pontes après les travaux de curage du BR177 en 2013*

Les précédents curages (2013) n'ont pas remis en cause la présence des espèces après les travaux. De plus, la transformation du bassin en mare permanente permet de maintenir l'habitat de reproduction des amphibiens.
