DIAGNOSTIC DES VOIRIES

RD675 et VC6
TOURNAY SUR ODON (14)
DRN7.I.8106

RAPPORT – DIAGNOSTIC DE VOIRIE

Dossier : DRN7.I.8106				Devis : DRN7.I.0429			
Indice	Date	Chargé d'affaire	Visa	Vérifié par	Visa	Contenu	Observations
1	22/11/18	M. PERIMONY

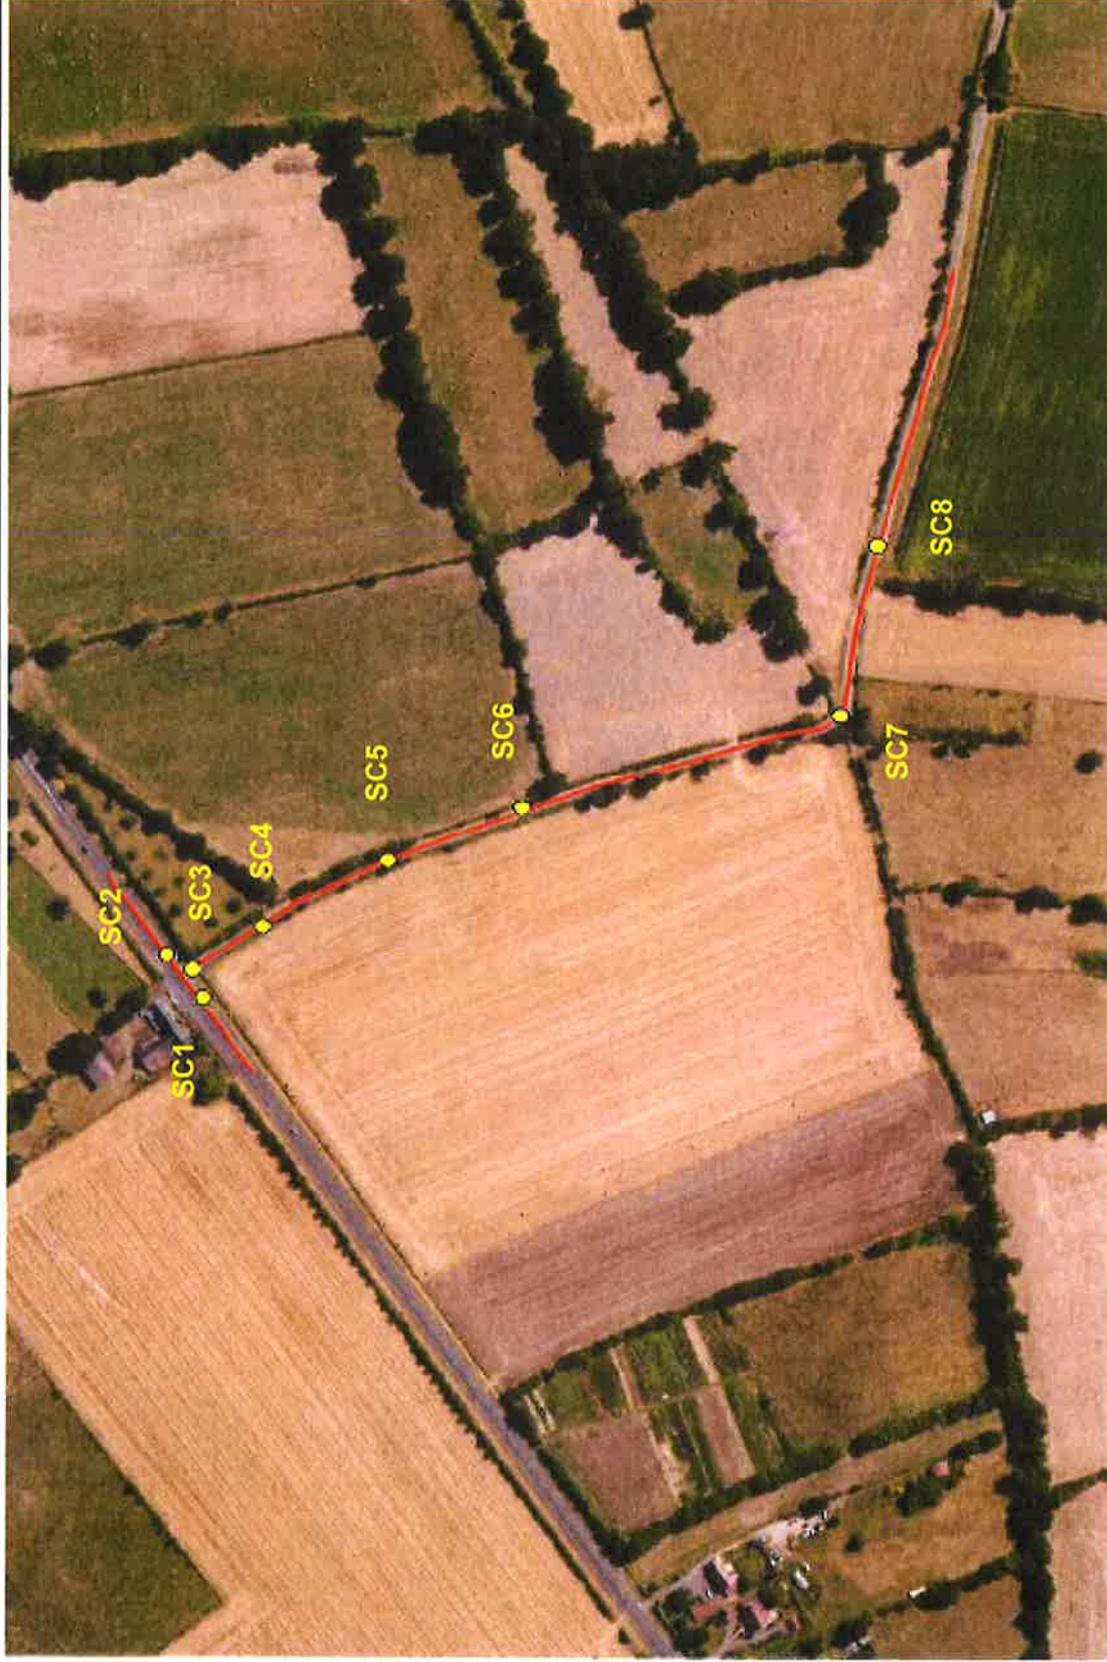
ANNEXE 1 – PLAN D'IMPLANTATION DES SONDAGES

L'implantation des sondages et essais in situ figure sur le plan d'implantation joint en annexe 1. Elle a été définie et réalisée par Ginger CEBTP.

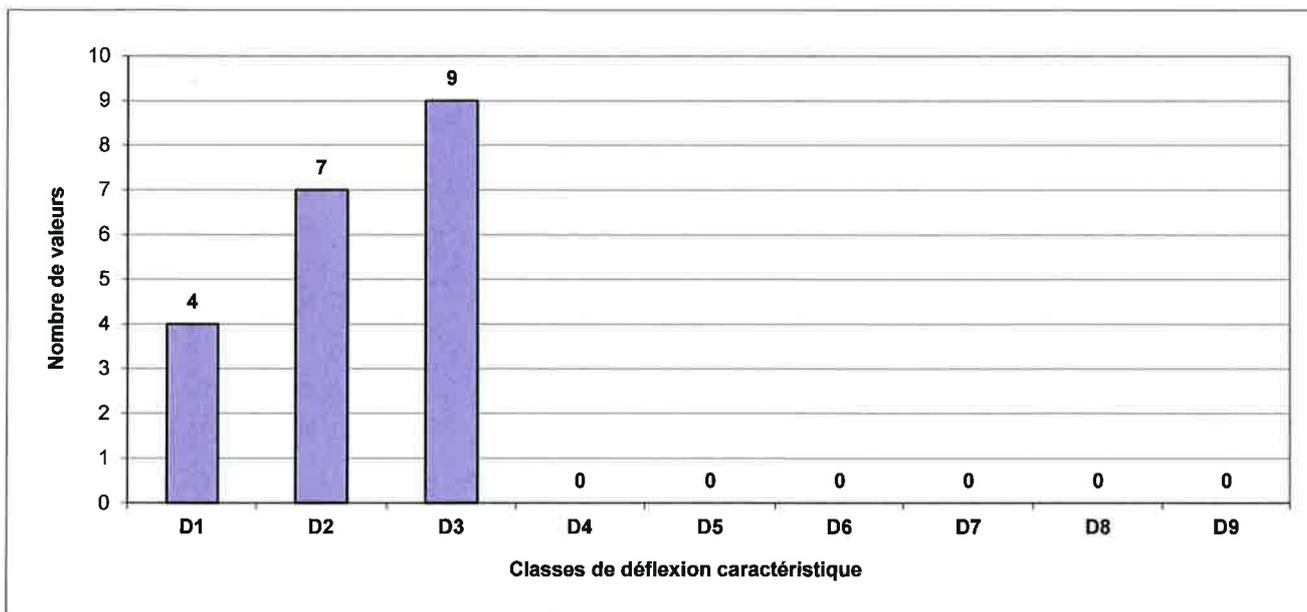
Localisation : RD675

La déflexion caractéristique relevée est de 40 centièmes de millimètres pour une température de l'enrobé au sol de 12°C (valeur à 97,5% des déflexions maximales dans le cas de chaussée mixte).

$d_{15^{\circ}\text{C}} = d_{\text{mes}} / (1 + Kx(T-15)/15)$ avec $K=0.04$ pour les chaussées rigides. La déflexion caractéristique est donc de 40.3 centièmes de millimètres et est classée en D3, cela traduit un comportement moyen de la chaussée. Cela ne traduit pas l'état visuel de la chaussée.

Déflexion caractéristique	43								
Classes	D 1	D 2	D 3	D 4	D 5	D 6	D 7	D 8	D 9
Fourchettes (1/100 mm)	de 0 à 20	de 20 à 30	de 30 à 45	de 45 à 75	de 75 à 100	de 100 à 150	de 150 à 200	de 200 à 300	>300

NBVAL	VALEURS CARACTERISTIQUES (%)			
	MINI	MAXI	MOYENNE	ECART-TYPE
20	10	42	27	8

Le remplacement des couches bitumineuses actuelles par 6 cm de BBSG1 et 9 cm de BG3 permet de reprendre le futur trafic sur au moins 20 ans.

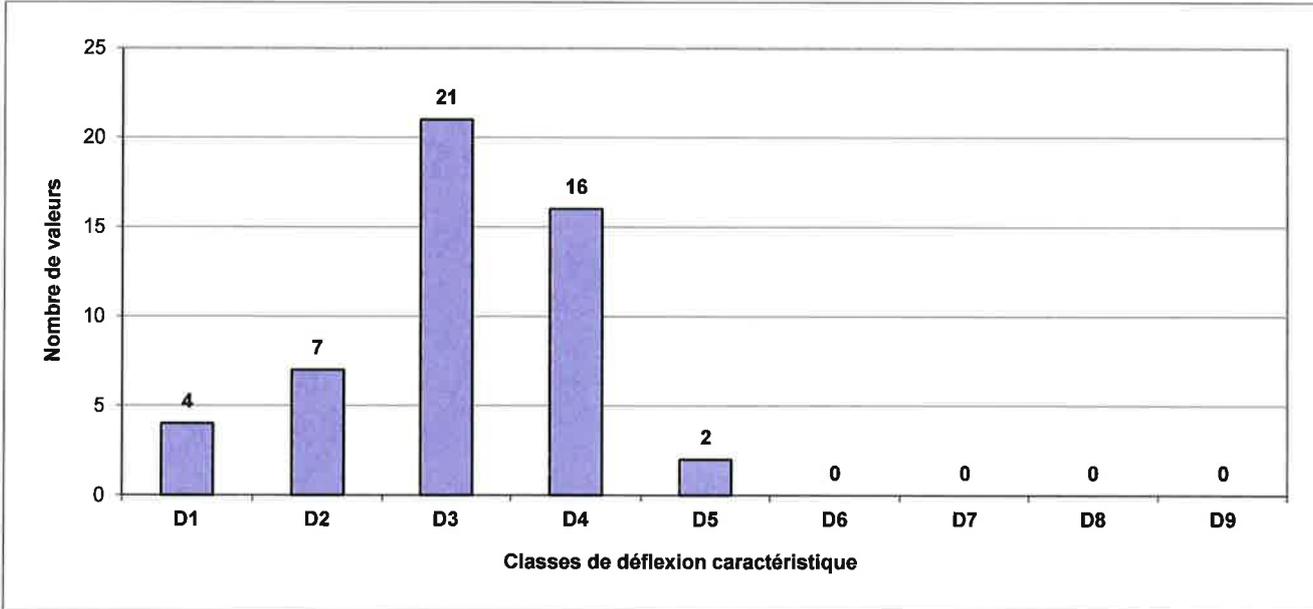
Localisation : Voie communale

La déflexion caractéristique relevée sur la VC6 est de 73 centièmes de millimètres pour une température de l'enrobé au sol de 15°C.

$d_{15^{\circ}\text{C}} = d_{\text{mes}} / (1 + Kx(T-15)/15)$ avec $K=0.15$ pour les chaussées souples. La déflexion caractéristique est donc de 75 centièmes de millimètres et est classée en D4, cela traduit un bon comportement de la chaussée. Cela traduit bien l'état visuel de la chaussée.

Déflexion caractéristique	73								
Classes	D 1	D 2	D 3	D 4	D 5	D 6	D 7	D 8	D 9
Fourchettes (1/100 mm)	de 0 à 20	de 20 à 30	de 30 à 45	de 45 à 75	de 75 à 100	de 100 à 150	de 150 à 200	de 200 à 300	>300

NBVAL	VALEURS CARACTERISTIQUES (%)			
	MINI	MAXI	MOYENNE	ECART-TYPE
50	6	88	40	17

- Rabotage de l'enrobé et reprofilage,
- Mise en œuvre d'une couche d'émulsion,
- Mise en œuvre d'une couche de 8 cm de GB3,
- Mise en œuvre d'une couche d'émulsion,
- Mise en œuvre de 6 cm de BBSG1.
