PROJET DE RESTAURATION DE LA CONTINUITE ECOLOGIQUE  
COMPLEXE HYDRAULIQUE ORBIQUET / GRAINDIN  
OUVRAGE DE DIFFLUENCE ET DU CARMEL  
LISIEUX - CALVADOS (14)

**PROCEDURE D'IDENTIFICATION DE DETENTEUR DE TITRE**  
**DE PROPRIETE**

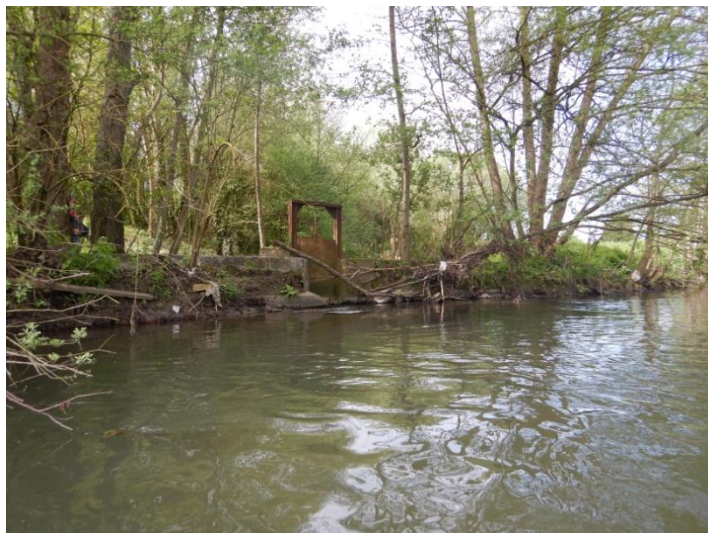
En mauvais état, l'ouvrage n'a pas été entretenu depuis de nombreuses années et la vanne n'est plus manœuvrable. (cf. Figure 4 et Figure 5).

Figure 4 : Vue amont du vannage Orbiquet/Graindin depuis l'Orbiquet (ARTELIA 2018)

Le vannage Orbiquet/Graindin présente :

Une vanne de 1m de large pour une ouverture 0,42 m de haut.
-

Un déversoir de part et d'autre de la vanne sur une longueur totale de près de 17,30 m.
-

Une chute de près de 0,25 m entre l'amont et l'aval de la vanne et de 0,30 m entre l'amont de la vanne et l'aval du radier béton qui s'étend sur près de 11,50 m en aval de la vanne.

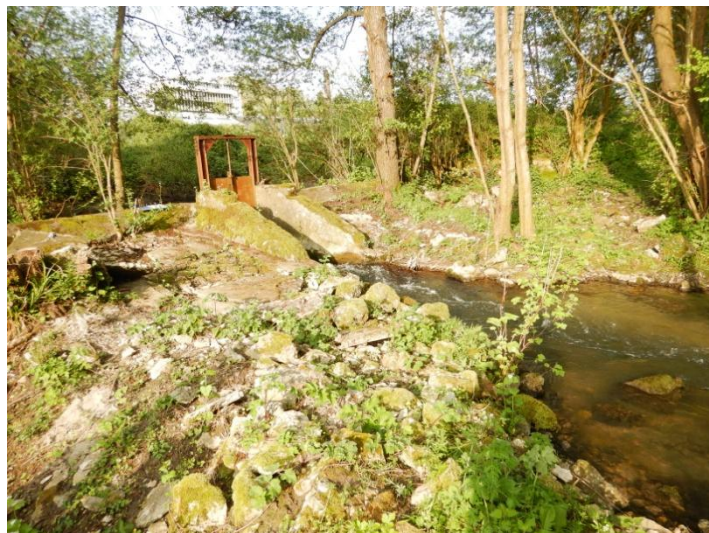
Figure 5 : Vue aval du vannage Orbiquet/Graindin depuis le Graindin (ARTELIA 2018)

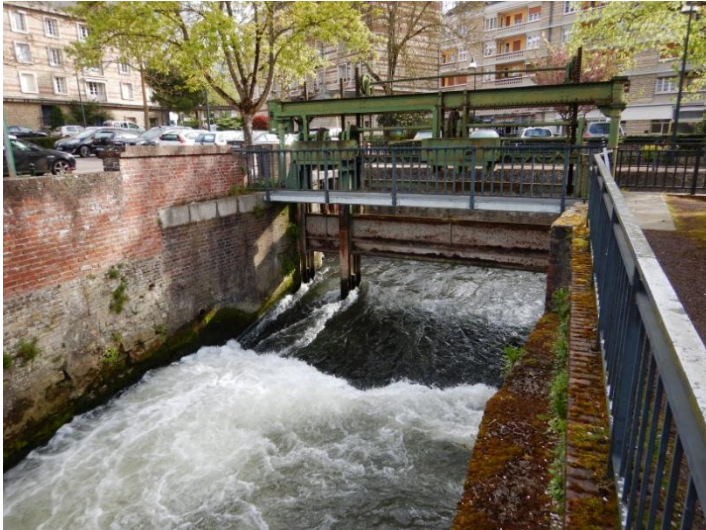
Figure 6 : Vue aval de l'ouvrage du Carmel (ARTELIA 2018)

L'ouvrage du Carmel présente :

Une petite vanne de 1,35 m de large en rive droite et une plus large de 5,15 m en rive gauche.
-

Une cote de radier à 44,88 m IGN69.
-

Un radier maçonné au droit de l'ouvrage sur toute la largeur de l'Orbiquet en amont et sur la partie gauche de l'Orbiquet en aval sur une longueur de près de 5 m.
-

Une chute d'environ 0,53 m entre l'amont et l'aval de la vanne le jour de la mesure (observations réalisées entre le 24 et 26 avril 2018).
-

Une petite fosse en aval de la vanne (environ 0,5 m plus bas que le fond du cours d'eau en aval).
-

Une ouverture des vannes de 1,2 à 1,3 m environ.

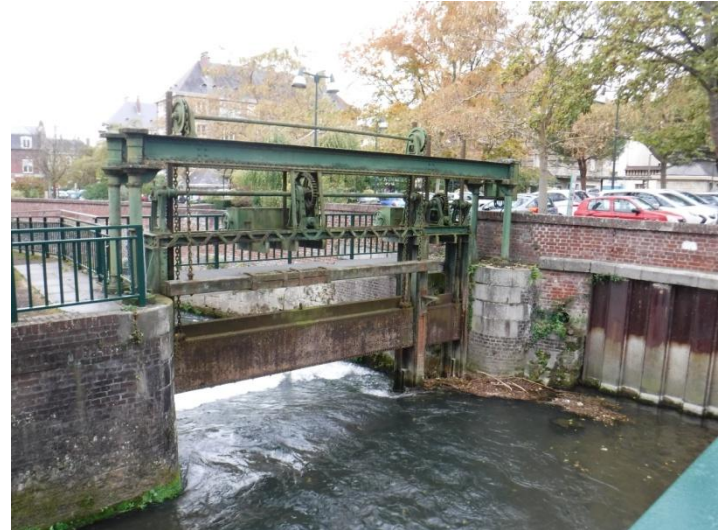
Figure 7 : Vue amont de l'ouvrage du Carmel

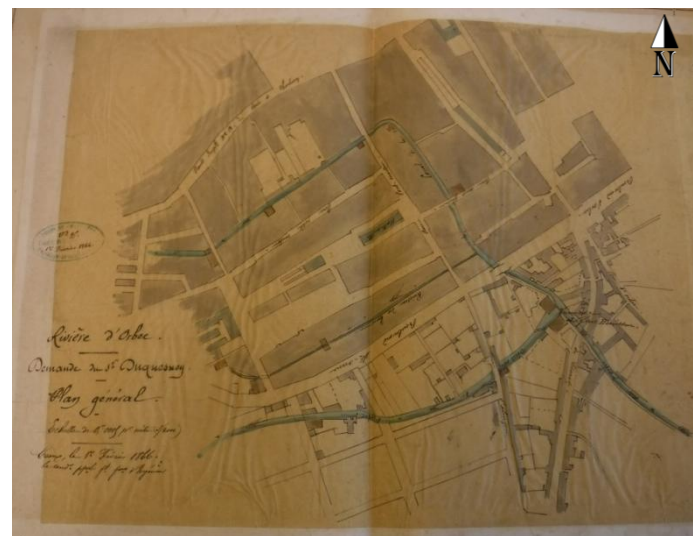
Plan de l'Orbiquet dans Lisieux centre avec son bras usinier (au nord) et son bras de décharge (au sud) (1866). (Source : Archives départementales 14).

Les plans du 19<sup>ème</sup> siècle montrent la présence d'un complexe hydraulique dans Lisieux centre, avec une nouvelle division de l'Orbiquet au niveau du Carmel. Cette ancienne division se retrouve jusque sur les photographies aériennes de 1947. Auparavant l'Orbiquet se poursuivait vers le nord dans Lisieux centre. Il traversait l'actuel Boulevard Saint Anne et la Rue aux Fèvres, parallèlement à la Rue Pont Mortain. Il bifurquait ensuite sur la gauche avant la Rue Henry Chéron et se jetait dans la Touques au niveau du croisement des Quais des Remparts et de la Rue Henri Chéron. Aussi, l'actuel Orbiquet en aval immédiat du Carmel est un ancien bras de décharge, comme l'indique le nom qui lui est donné sur les plans du 19<sup>ème</sup> siècle. Aujourd'hui la partie usinière de l'Orbiquet n'existe plus. Elle a sans aucun doute été dévastée par la deuxième guerre mondiale comme une grande partie de la ville de Lisieux, qui se sera reconstruite sur les vestiges de l'ancien bras usinier.

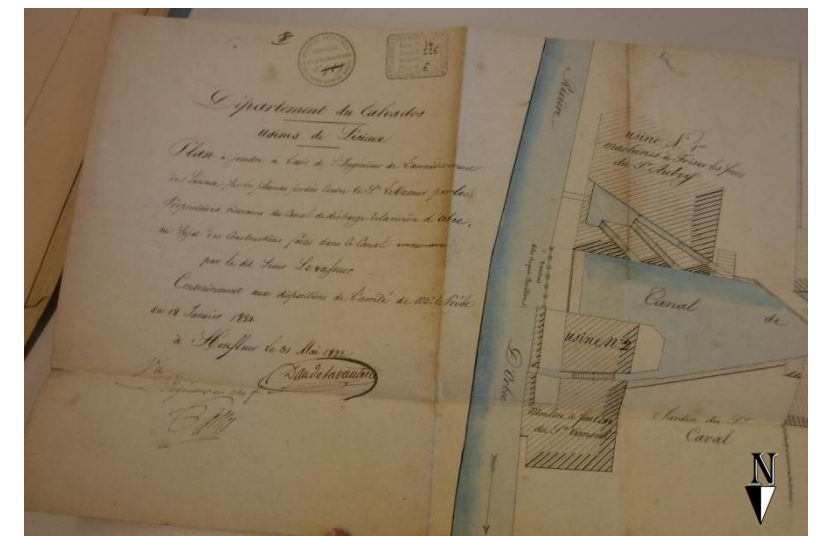
Plan de l'ouvrage du Carmel. En rive gauche trois roues, en rive droite une roue. Au nord le bras usinier, au sud le bras de décharge (1822). (Source : Archives départementales 14).

Les plans du 19<sup>ème</sup> siècle mettent en évidence la présence de trois roues attenantes au Carmel en rive gauche, et d'une roue attenante à l'ouvrage en rive droite. Néanmoins, aujourd'hui les bâtiments en rive gauche ne contiennent plus aucune trace de roue ou d'un quelconque vestige d'ouvrage hydraulique, et le bâtiment en rive droite abritant l'ancienne roue n'existe plus.

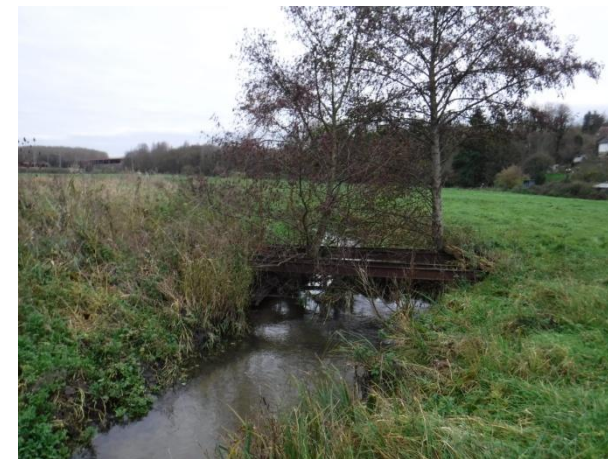
Ancien ouvrage à supprimer

- ✓ La suppression d'un ancien ouvrage sur le Graindin, dans la prairie/zone tampon. Aujourd'hui il ne semble rester que 3 IPN, dont un est situé à proximité du fond du cours d'eau. Avec l'augmentation de débit dans ce bras, l'ouvrage se mettrait en charge plus régulièrement qu'actuellement, ce qui constituerait un risque d'embâcles, de frein aux écoulements et une gêne à la migration piscicole.

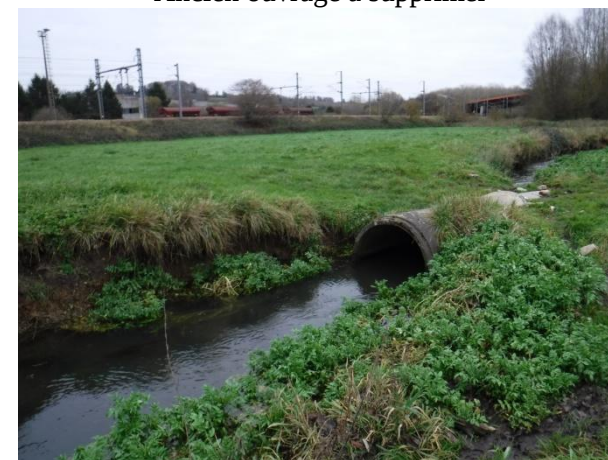
Buse à remplacer par une passerelle

Dans la prairie/zone tampon, une buse permet le franchissement du Graindin. Cette buse pose en l'état actuel des problèmes de franchissement car elle est sous dimensionnée et présente une contre-pente. La modification des débits sur le Graindin la rendant d'autant plus problématique, il sera nécessaire de la remplacer par une passerelle.

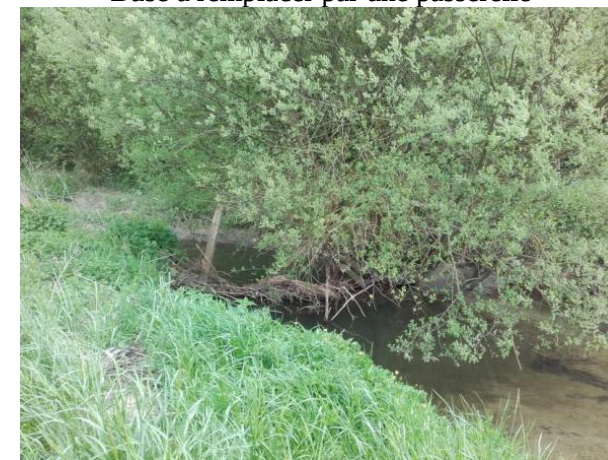
Ripisylve nécessitant un entretien

- ✓ L'entretien de la ripisylve. Que ce soit sur le Graindin ou sur l'Orbiquet, certaines zones nécessitent un entretien de la ripisylve. Il s'agit de retirer des arbres, ou d'élaguer les branches faisant obstacle aux écoulements, et/ou de rajeunir les strates arborées et arbustives afin de favoriser l'émergence de nouveaux sujets. De plus, en rive droite de l'Orbiquet se trouve une plantation de thuyas sur près de 400 m de long. Ces arbres, en plus de ne pas être adaptés en bordure de cours d'eau, sont vieillissants et pour certains déperissants. L'aménagement de l'ouvrage entraînera une modification des écoulements sur cette zone susceptible d'accélérer le processus de chute de ces arbres. Aussi, il est nécessaire des les abattre avant qu'ils n'entraînent des désordres hydromorphologiques et hydrauliques sur le cours d'eau.

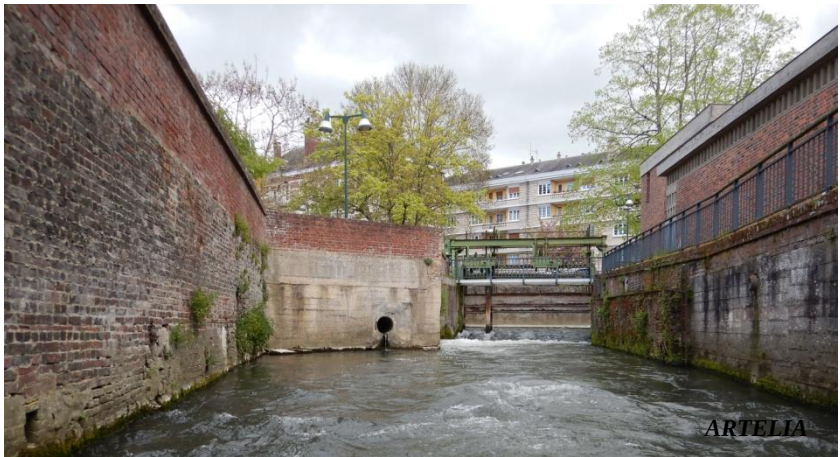
Principe d'implantation de la rampe en enrochements et de sa passe à anguilles en aval du seuil du Carmel, et d'implantation de la passe à anguilles et anguillettes au droit du seuil

| ✓ D'une rampe en enrochements et d'une rampe à anguilles et anguillettes en aval du seuil. Cela permet de fractionner la chute actuellement difficilement franchissable en deux plus petites, facilement franchissables. | ✓ D'une rampe à anguilles et anguillettes au droit du seuil. Cela permet d'assurer le franchissement de l'espèce sur un obstacle présentant toujours des vitesses d'écoulement importantes |

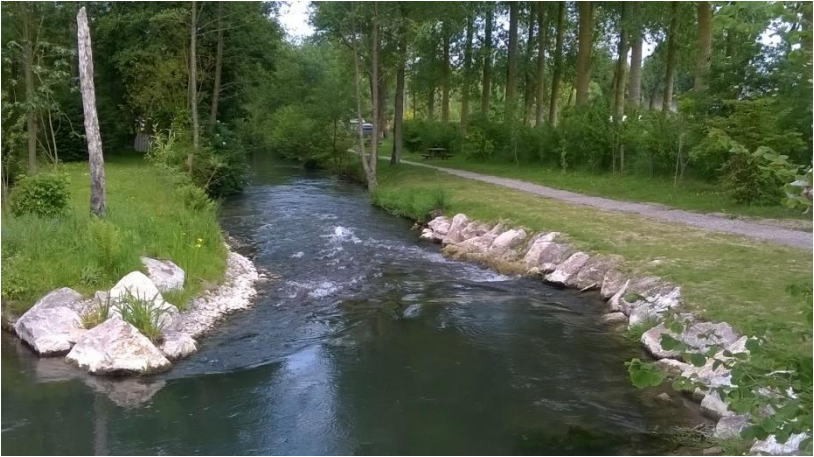
Exemple de rampe en enrochements avec passe à anguilles en rive droite, en eau (Source : CATER 76)
