PROJET DE REMISE EN ÉTAT DE L'ANCRE AU DROIT
DU SEUIL DE L'ANCIEN MOULIN TROUSSEL

**PROCEDURE D'IDENTIFICATION DE DETENTEUR DE
TITRE DE PROPRIETE**

Article R214-.27 du Code de l'Environnement

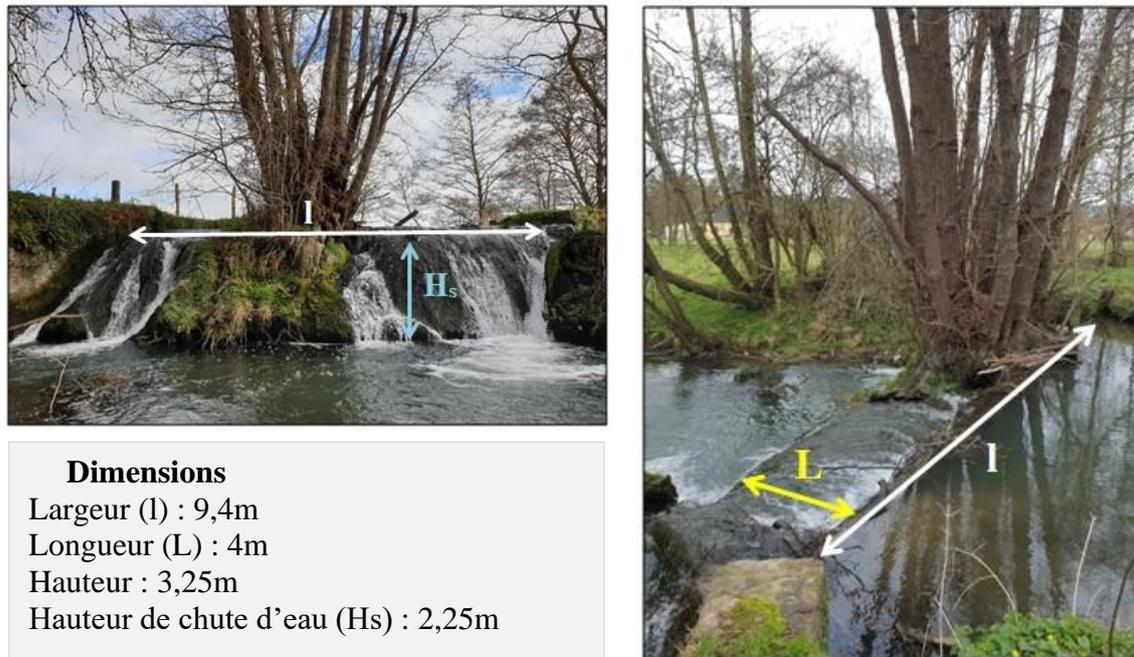
Figure 4: Seuil et dimensions

Il mesure 3,25 mètres de hauteur, 9,4 mètres de largeur (l) et 4 mètres de longueur (L). La hauteur de chute du seuil est de 2,25 mètres (Hs). Il est composé d'une traverse en métal de la rive gauche à la rive droite, maçonné d'un mur en brique rive droite et en pierre en rive gauche. L'état global de l'ouvrage est relativement bon et les concrétions qui se sont formés à l'aval en font une chute esthétique (Figure 5).

Le seuil est un ouvrage transversal de type seuil en rivière fixe (Figure 4), recensé sur le référentiel des obstacles à l'écoulement (ROE12021).

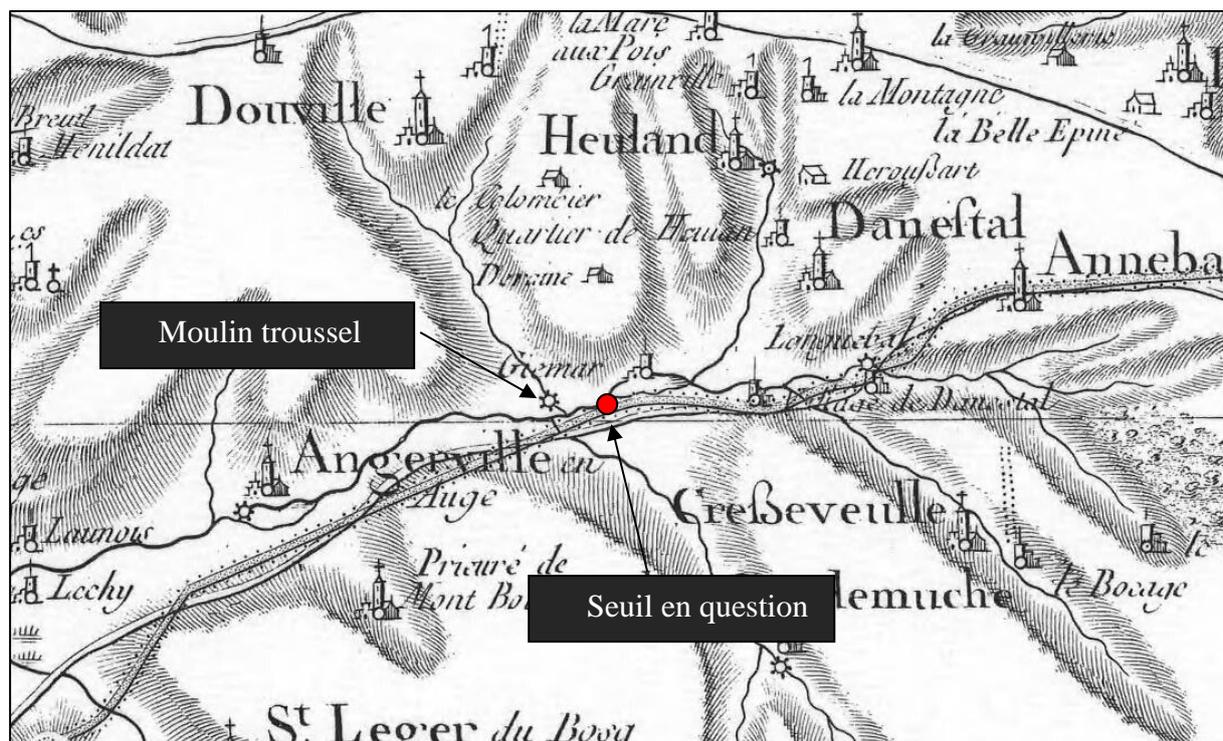
Figure 6: Carte de Cassini (1740). Présence d'un canal confluant à l'emplacement actuel du seuil. Moulin troussel non alimenté en eau par l'Ancre mais un affluent.

Toutefois, l'analyse de la carte de Cassini (1740) montre que le moulin Troussel était à implémenté sur un affluent de l'Ancre qui, par ailleurs, porte le même nom que ce moulin (Figure 6). Cette supposition est confirmée par l'absence visible de prise d'eau sur l'Ancre. Ces éléments laissent donc penser que le seuil n'existait pas à cette époque et n'était pas associée, à l'origine, à ce moulin (et donc à son droit d'eau). Cette même carte dévoile néanmoins un canal confluant à l'emplacement actuel du seuil et provenant d'un hameau plus en amont.

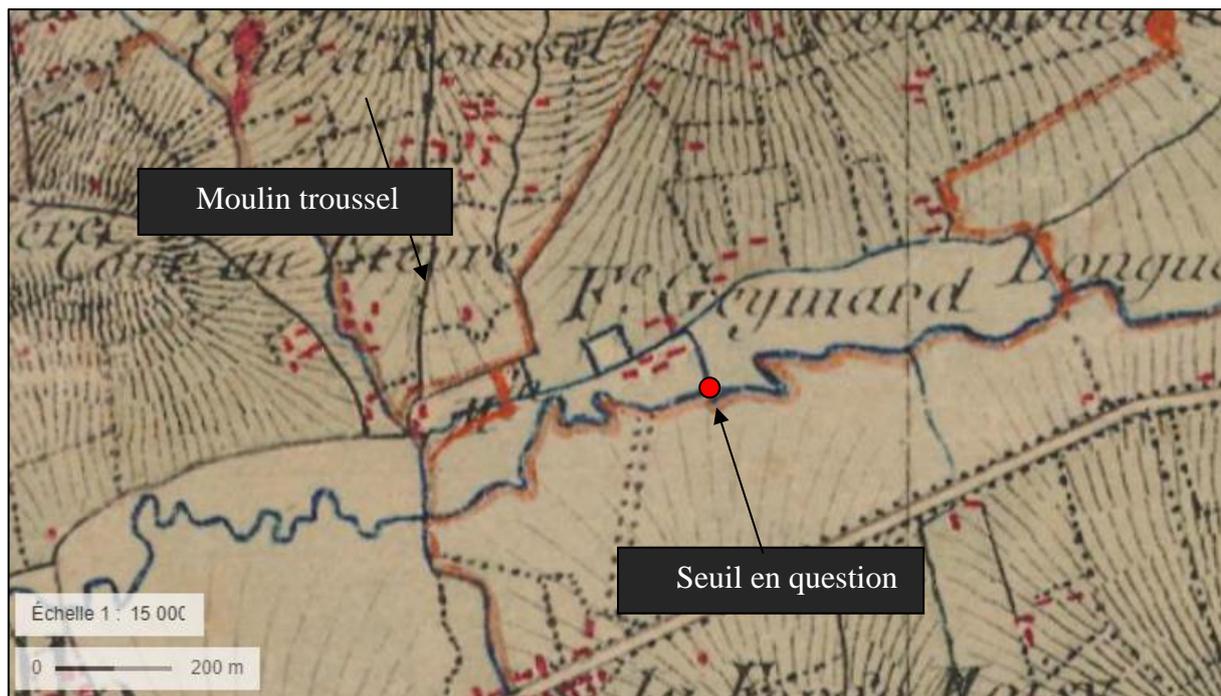
Figure 7: Carte de l'état-major (1820-1866). Présence d'un canal en partance ou provenance de l'emplacement actuel du seuil

L'analyse de la carte de l'état-major (1820-1866) dévoile qu'un canal a été aménagé entre le moulin Troussel et le canal confluant au niveau du seuil en question (Figure 7). Nous pouvons donc supposer qu'à cette période le seuil existait et permettait de renvoyer de l'eau de l'Ancre vers le moulin Troussel. Néanmoins, il est impossible de statuer, à partir de cette simple carte, sur l'origine et la propriété de cet ouvrage ; d'autant plus qu'il est fort probable que le réseau de canaux, compte tenu de la forme de leur tracé, ait été créé à des fins agricoles (irrigation, abreuvement bétail).

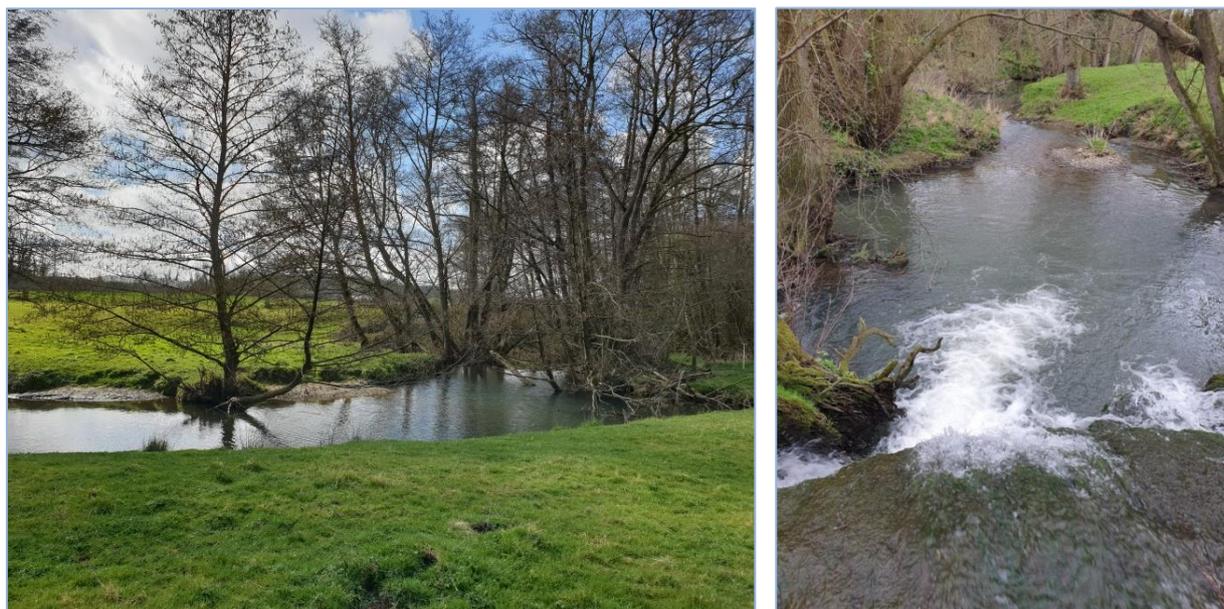
Figure 12: Plat lentique à l'amont du seuil et fosse en aval

Ce seuil constitue un obstacle total au transport de la charge de fond, créant un remous solide par le remplissage de la retenue s'étendant sur plus de 500 m. L'analyse du profil en long montre que le taux de remplissage est de 50 %. Par ailleurs, la vase s'est accumulée sur un linéaire de 90 m et une épaisseur de 5 cm à 1 m. À l'amont direct du seuil, la retenue génère un plat lentique sur plus de 160 mètres. Sa présence augmente potentiellement la fréquence des inondations à l'amont lors de crues. En aval, une fosse de dissipation de 9 mètres de long et jusqu'à 1,55 mètre de profondeur (hauteur d'eau) s'est créée (Figure 12). L'analyse du profil en long met également en exergue un déficit de matériaux sur une distance de 50 m correspondant à une hauteur de 30 cm maximum.

Ainsi, cet ouvrage, malgré sa présence avérée depuis environ 200 ans, impacte encore aujourd'hui le transport sédimentaire de l'Ancre en, d'une part, stockant dans la retenue les sédiments véhiculés lors des crues, et d'autre part, incisant le fond du lit en aval de l'ouvrage. Ce seuil pose donc encore un véritable problème de continuité sédimentaire.

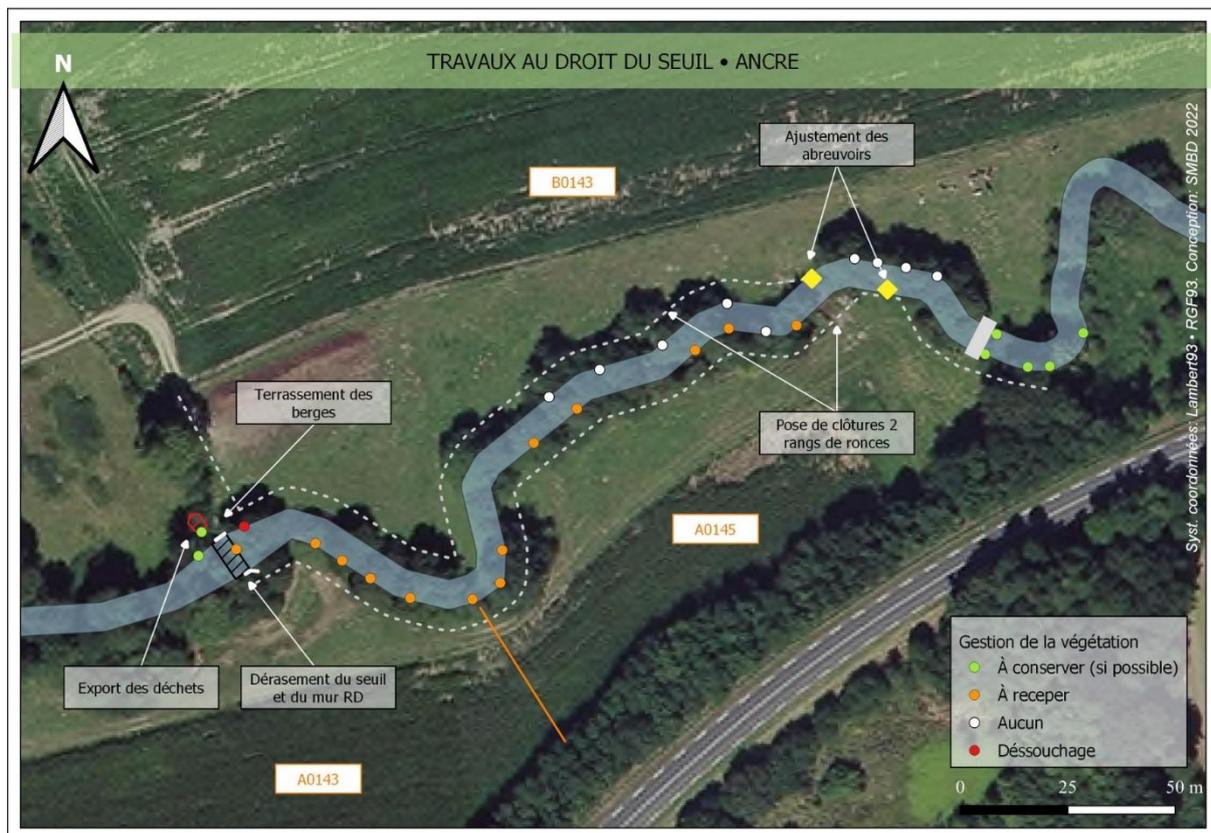
Figure 13: Localisation des aménagements prévus dans le cadre de la déconstruction du seuil de l'ancien moulin Troussel

Le principe du projet consiste à supprimer le seuil via un arasement progressif sur 2 ans tout en limitant fortement les interventions en vue de laisser place à un réajustement naturel du site. Les matériaux accumulés dans la retenue seront remobilisés vers l'aval au fil des crues

contribuant à rééquilibrer le profil en long du lit de l'Ancre. Un recepégage de quelques aulnes sera néanmoins opéré dans la zone d'influence du seuil. Au regard du fort abaissement du niveau d'eau en amont et en accord avec l'exploitant, une cloture sera mise en œuvre sur les deux rives, à 5 mètres des hauts de berges, sur un linéaire total de 430 ml. Cet espace sera maintenu en libre évolution pendant 5 ans. Les berges se végétaliseront naturellement, avec les cépées laissées en berges et la banque de graine présente dans le sol, d'autant plus qu'aucune espèce invasive n'a été recensée sur site.

Quelques mesures d'accompagnements seront également mises en œuvre (Figure 13).

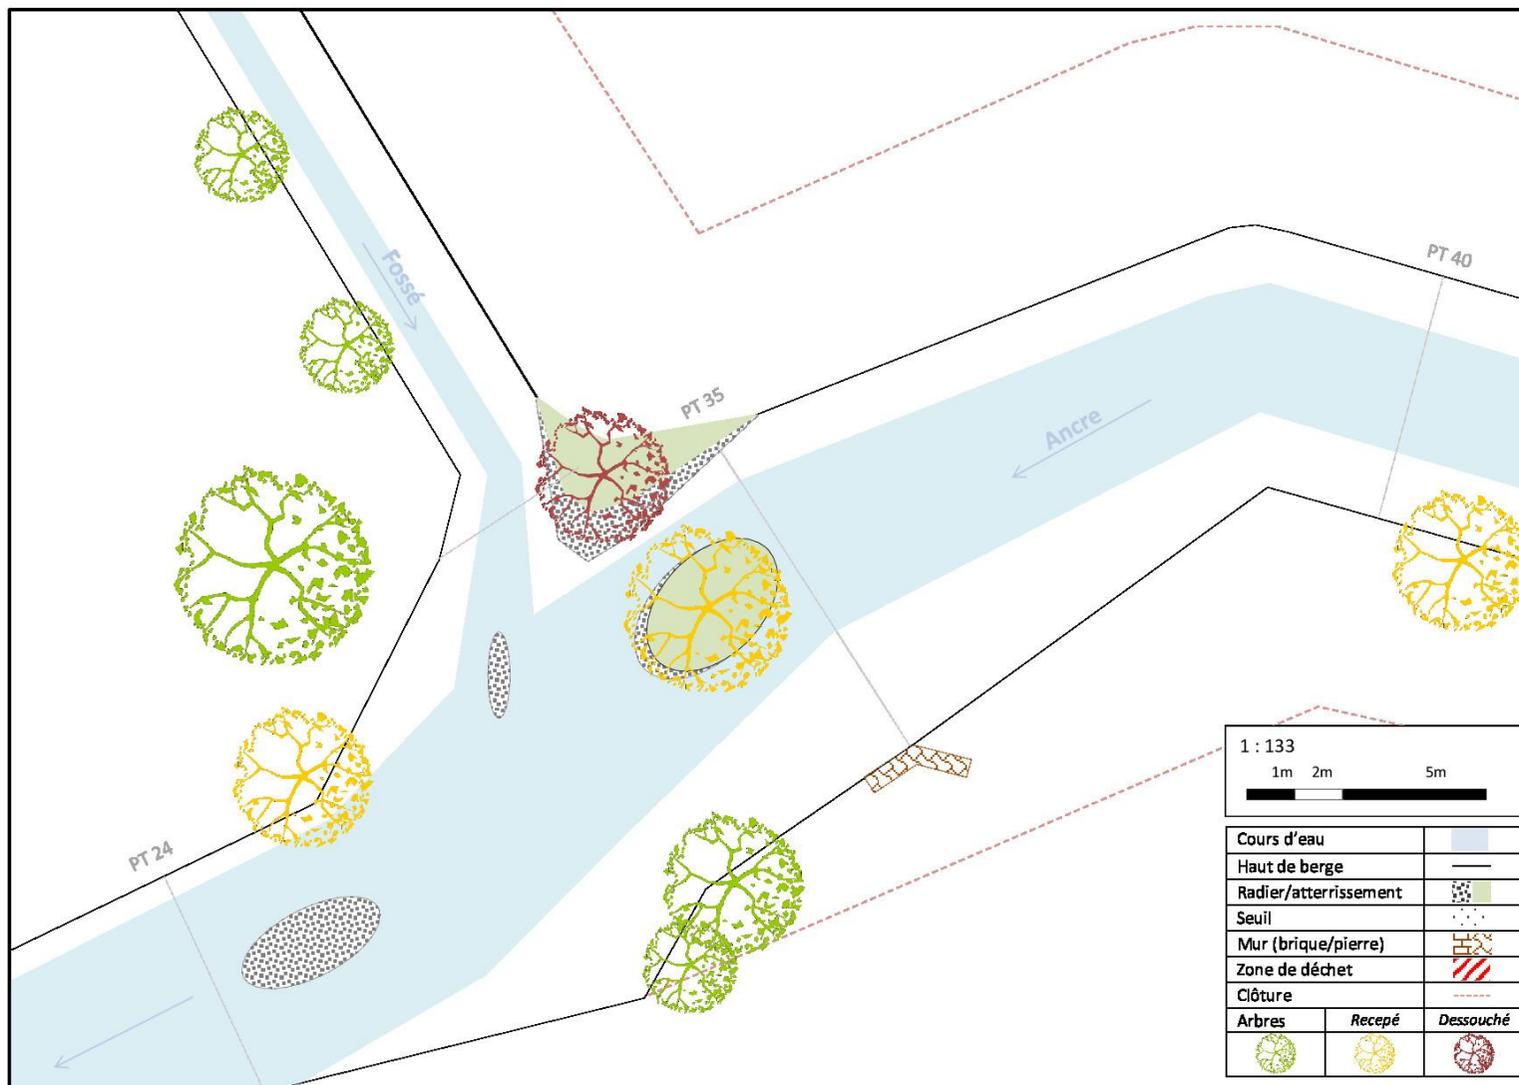
Figure 14: Plan de masse du projet au droit du seuil de l'ancien moulin Troussel
