Gestion du Myriophylle du Brésil dans le marais de Chicheboville-Bellengreville (14)

Conservatoire d'espaces naturels de Basse-Normandie (CEN-BN)

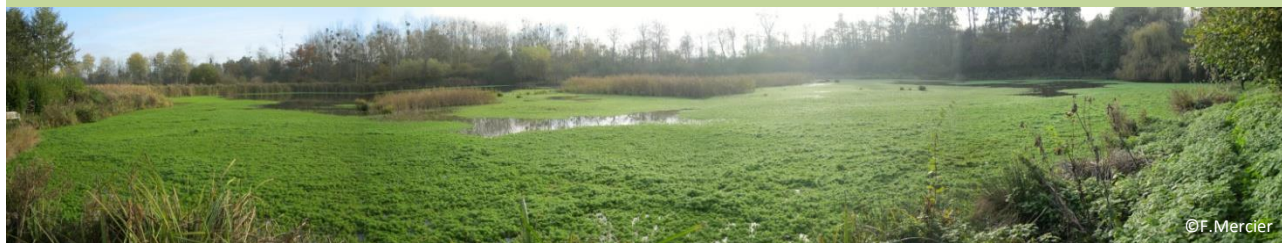
Plan d'eau colonisé par le myriophylle du Brésil - printemps 2013 -

Le développement du Myriophylle du Brésil menace à court et moyen terme l'habitat d'intérêt communautaire «plans d'eau eutrophes avec végétations enracinées avec ou sans feuilles flottantes», déjà jugé en mauvais état de conservation. Le maintien de la vie aquatique (herbiers de characées, faune aquatique...) associée à l'étang est compromis également par la présence du Myriophylle du Brésil.

Situé au cœur du marais, le plan d'eau colonisé est relié au réseau de fossés du marais. Ainsi d'autres mares et étangs pourraient être aisément touchés, la dissémination de l'espèce étant possible dans tout le marais, via cet important réseau de fossés.

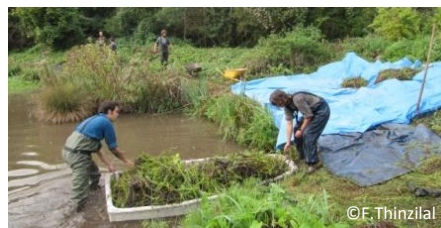
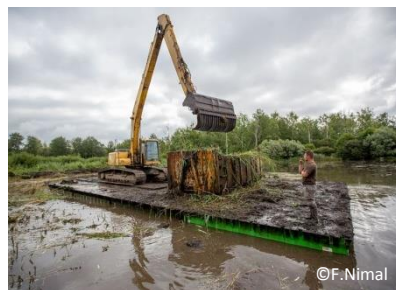
- Déroulement du chantier :
- Dégagement des berges du plan d'eau pour faciliter l'accès aux engins
- Pose de filtres aux entrées et sorties d'eau et nettoyage régulier
- Arrachage mécanique des herbiers depuis les berges avec une pelle mécanique 24 tonnes
- Arrachage mécanique des herbiers de pleine eau depuis une barge
- Finition en arrachage manuel (équipe de 4 personnes, avec barques et épuisettes pour récupérer les boutures flottantes et les pieds isolés)
- Creusement d'une fosse sur la berge protégée par un géotextile pour le stockage et le ressuyage des herbiers
- Exportation hors site avec benne imperméable jusqu'aux parcelles agricoles sèches, pour une valorisation agricole des herbiers arrachés

L'opération d'arrachage mécanique, avec création d'un godet spécifique pour l'arrachage d'herbiers aquatiques (godet de curage classique sur lequel est soudée une série de « griffes ») a donné des résultats qui semblent probants, la repousse des herbiers après arrachage ayant été très faible.

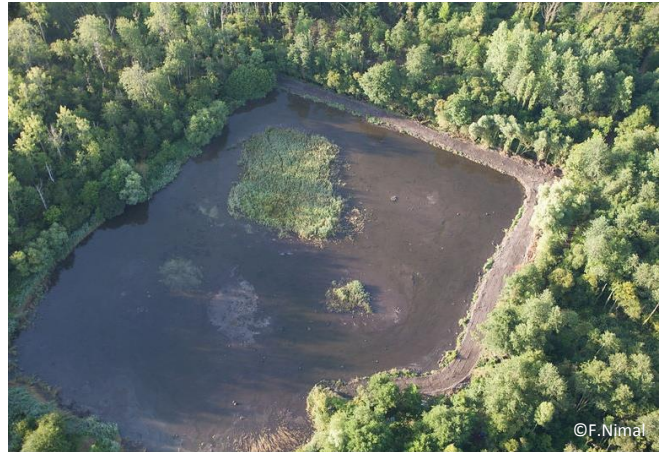
Vue aérienne post-chantier de la parcelle initialement envahie par le Myriophylle du Brésil, automne 2013

Le CEN-BN est globalement très satisfait de l'intervention réalisée aux résultats très encourageants.

Le chantier d'arrachage mécanique a permis de mener une opération d'envergure innovante pour la Basse-Normandie, et ainsi de gérer la plus importante station de Myriophylle du Brésil connue en région. Le CEN-BN a été satisfait du sérieux du prestataire et du soin qui a été pris pour éviter la dispersion de l'espèce. En outre, malgré l'arrachage mécanique, des herbiers d'espèces aquatiques indigènes ont pu être conservés dans l'étang. Ces herbiers naturels se sont depuis étendus et ainsi peuvent faire concurrence au Myriophylle du Brésil, à condition que les opérations de lutte ne soient poursuivies...

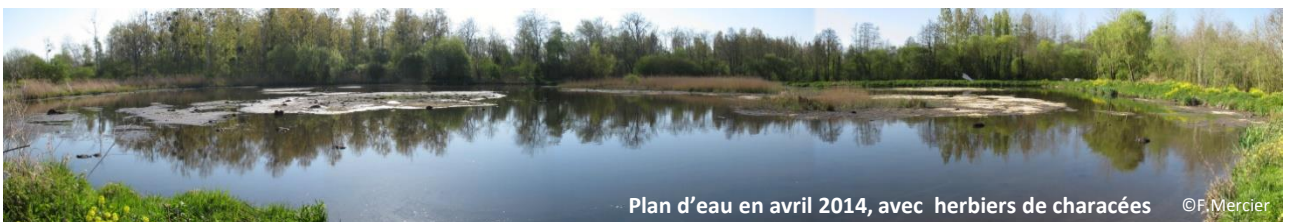
Plan d'eau en avril 2014, avec herbiers de characées ©F. Mercier
