# Mission d'assistance à Maîtrise d'Ouvrage environnement – Réparation du mur de garantie du fort de Saint-Vaast-La-Hougue (50)

Demande de dérogations aux interdictions  
relatives aux espèces protégées

# MISSION D'ASSISTANCE A MAITRISE D'OUVRAGE ENVIRONNEMENT – RÉPARATION DU MUR DE GARANTIE DU FORT DE SAINT-VAAST-LA-HOUGUE

Juin 2024

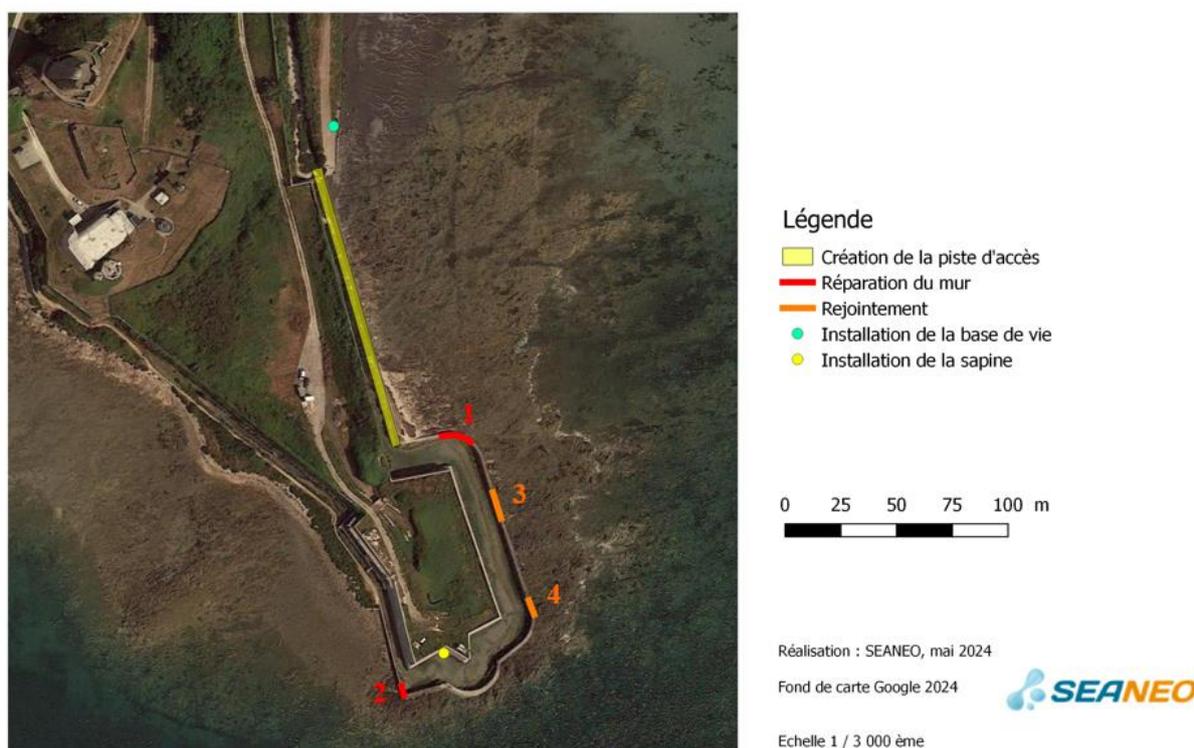
**Figure 1 : Localisation des travaux de réparation du mur de garantie du fort de la Hougue**

Les travaux se situent sur la digue de protection (dit mur de garantie) entourant le fort de la Hougue, sur la commune de Saint-Vaast-la-Hougue dans le département de la Manche (50). Le mur de garantie présente des dégradations préoccupantes (cavités et effritement des joints) et met en danger la sécurité des promeneurs, la conservation de la zone humide de la douve ainsi que le monument historique. Les travaux consistent en la réparation du mur de garantie du fort de la Hougue et débiteront au printemps 2025 pour une durée de cinq mois. Ces travaux comprennent le démontage et la reconstruction de portions du mur fragilisées (Figure 1, repères 1 et 2) et le rejointement du mur sur les parties effritées (Figure 1, repères 3 et 4). Une piste d'accès provisoire et la mise en place d'une sapine seront nécessaires pour la réalisation des travaux.

Géoréférencement des travaux et installations pour la réparation du mur de garantie du fort de la Hougue

- Evitement :
  - o Le passage par l'estran pour les repères 1 et 3 afin de limiter l'impact sur les espèces et habitats présents dans les douves.

- Réduction :
  - o La limitation de l'emprise du chantier dans les douves pour les points d'interventions 2 et 4 permettra de réduire l'impact sur les espèces vivant dans la douve ;
  - o Le maintien d'une partie de la flore en fond de douve le long de la piste ;
  - o L'alimentation en eau des douves par la vanne sera maintenue lors de la phase de travaux, permettant de garder les échanges avec le milieu marin et les caractéristiques des habitats de la douve ;
  - o Préférer le recouvrement plutôt que l'arrachage pour favoriser la repousse des végétaux après les travaux.

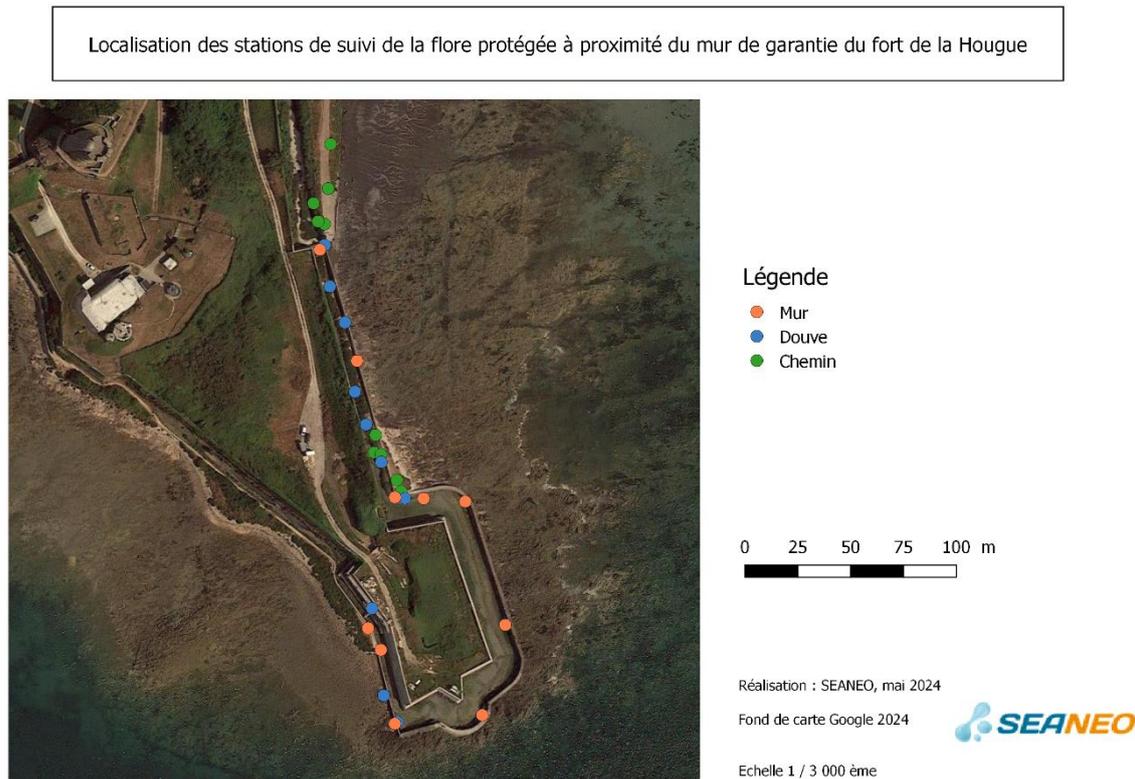
**Figure 2 : Localisation des stations de suivi de la flore**

La zone de prospection comprend le chemin menant au fort, le mur de garantie en lui-même et le fond de la douve, correspondant à trois habitats distincts (Figure 2).

Pour chaque habitat, dix quadras (100 cm\*100 cm) ont été répartis de manière aléatoire et stratifiée. Au sein du quadra, la couverture végétale totale est estimée, les espèces à enjeux identifiées ainsi que leurs taux de couverture.

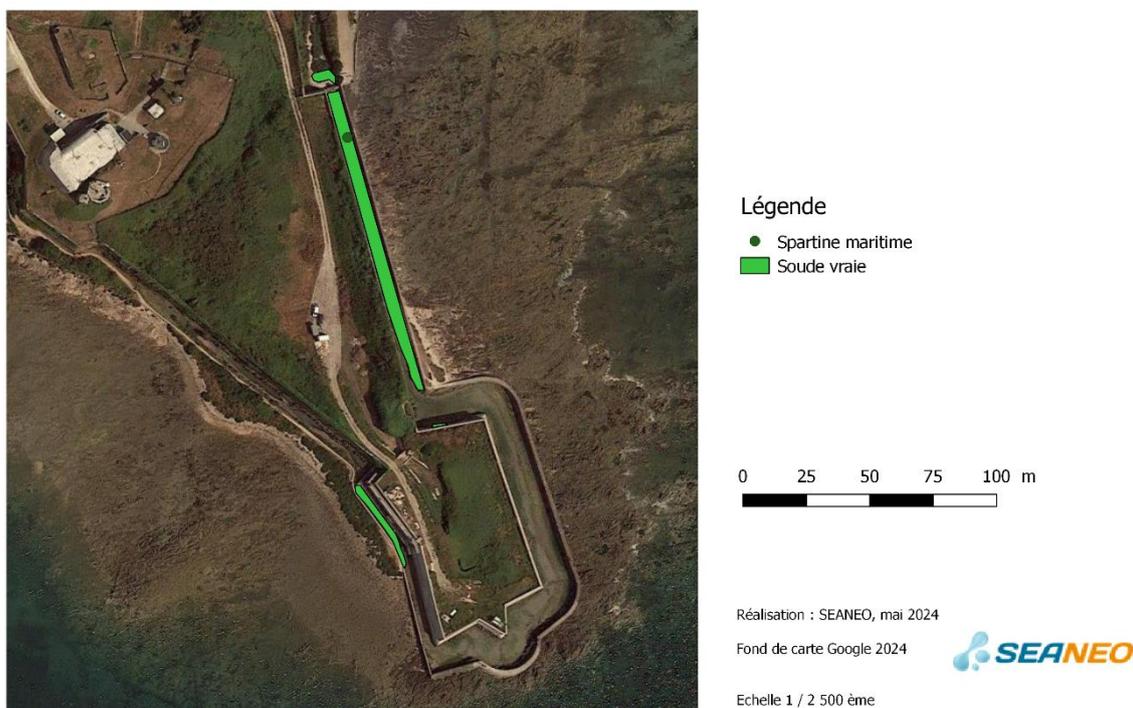
**Figure 3 : Localisation des espèces végétales protégées**

Lors du suivi réalisé par SEANEO en avril 2024, deux espèces protégées, recensées dans la liste des espèces végétales protégées en région Basse-Normandie de l'arrêté du 27 avril 1995, ont été identifiées dans la zone impactée par les travaux (Tableau 1 ; Figure 3).

Localisation des espèces végétales protégées présentes à proximité du mur de garantie du fort de la Hougue

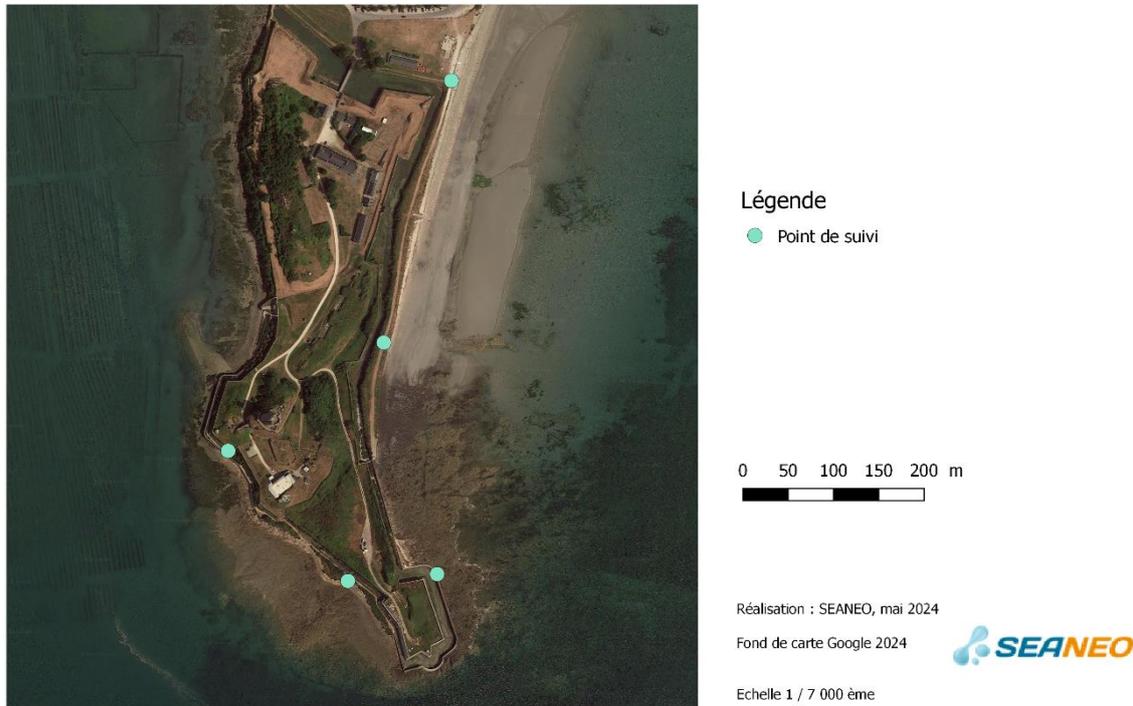
**Figure 4 : Localisation des stations de suivi de l'avifaune**

La zone de prospection comprend le long du chemin entourant le fort ainsi que l'estran. Un point d'écoute et d'observation de 15 minutes est réalisé tous les 300 mètres (Figure 4). Le nombre maximal d'individus de la même

Localisation des stations de suivi de l'avifaune à proximité du mur de garantie du fort de la Hougue
