Surveillance et prévention des risques miniers - Concessions de Saint-Rémy, Soumont, Urville, Barbery, La Ferrière-aux-Étangs, Jurques, Mont-Pinçon (Normandie) 2020

Rapport final

BRGM/RP-70658-FR

23 avril 2021

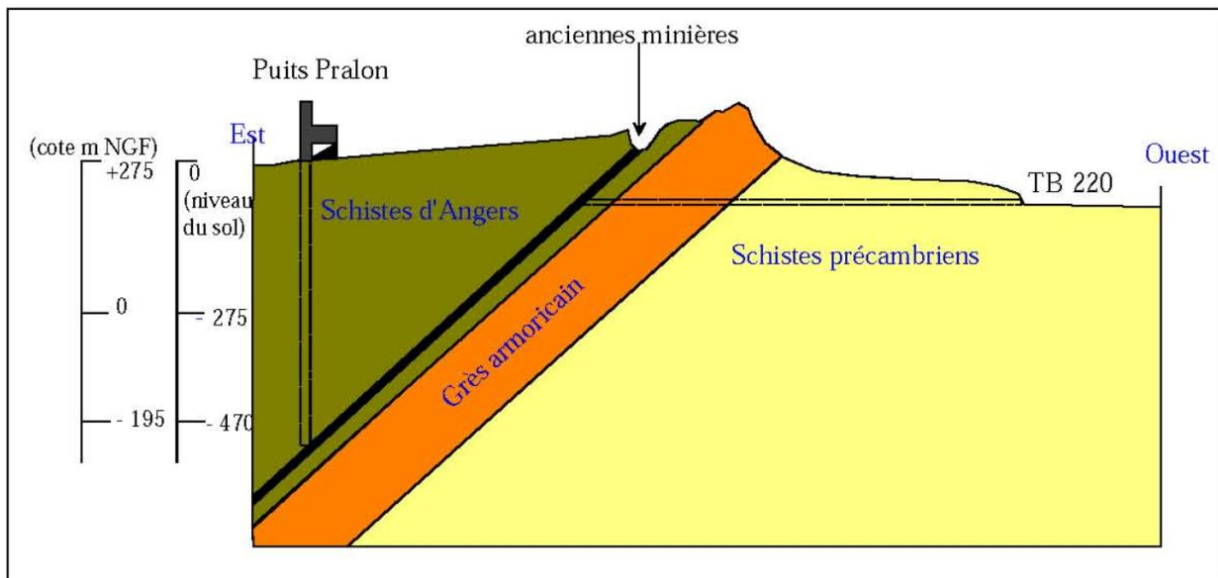
Illustration 9 : Coupe géologique schématisée de la formation ferrifère à La Ferrière-aux-Étangs.

La couche de minerai de fer est interstratifiée dans les schistes d'âge Ordovicien de la formation du Pissot (schistes d'Angers). Cette formation repose sur le grès armoricain, d'une épaisseur de 140 à 150 m, qui forme, à l'affleurement, un ressaut topographique caractéristique dans le paysage (Illustration 9). Le minerai se présente sous forme d'oolithes, sphères millimétriques, constituées d'enveloppes concentriques riches en minéraux ferrifères qui enrobent un noyau de quartz.

Une épaisseur de 25 à 35 m de schistes noirs sépare le mur de la couche exploitée du sommet du grès armoricain. L'épaisseur de la couche de fer varie de 2 à 5 m et son pendage, vers le nord-est, est compris entre 25 et 45°. Les pendages les plus élevés concernent le secteur nord.

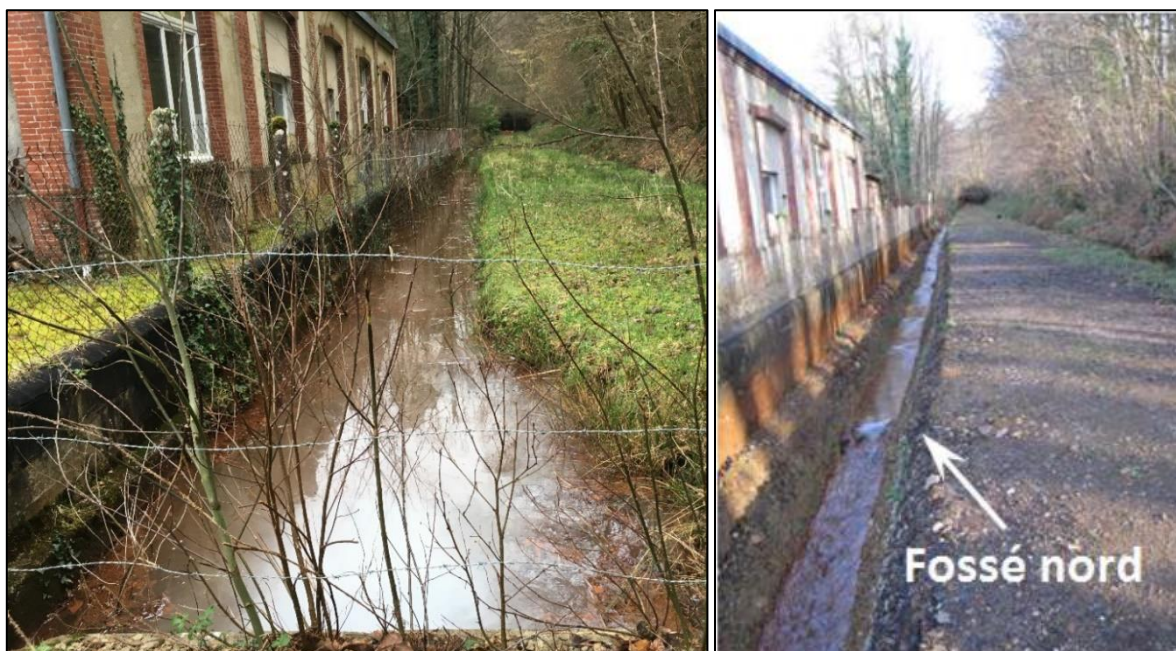
Illustration 16 : TB 220, fossés aval (avant et après curage).

Concernant les émergences, l'écoulement de l'eau de la mine a été observé en juin 2020 (période de basses eaux) à la sortie du TB 220 et plus furtivement par les émergences situées en amont.

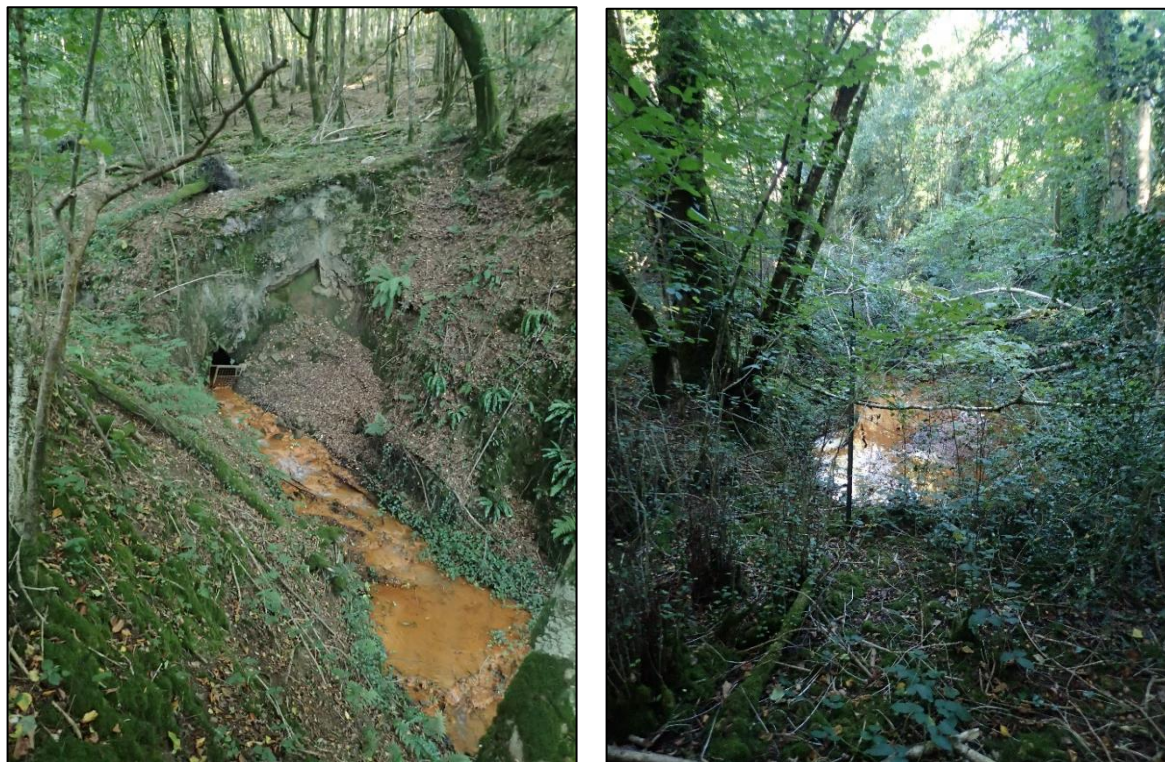
Illustration 18 : Émergences du TB 256 (à droite) et TB Anguet (à gauche).

À Jurques, de l'eau s'écoulait au niveau de la sortie du TB 256 qui se poursuit par un fossé et alimente deux petits étangs privés. La surverse forme un petit ruisseau dénommé le « Pissot de la Mine ».
