## DEKRA INDUSTRIAL SAS

**Diagnostic de pollution  
(Mission A200, A210 et A220 selon NF X31-620-2)**

**Ville de Déville-lès-Rouen**

Site à l'étude : Ancien camping municipal, 30 rue Jules Ferry – 76250 DEVILLE-LES-ROUEN

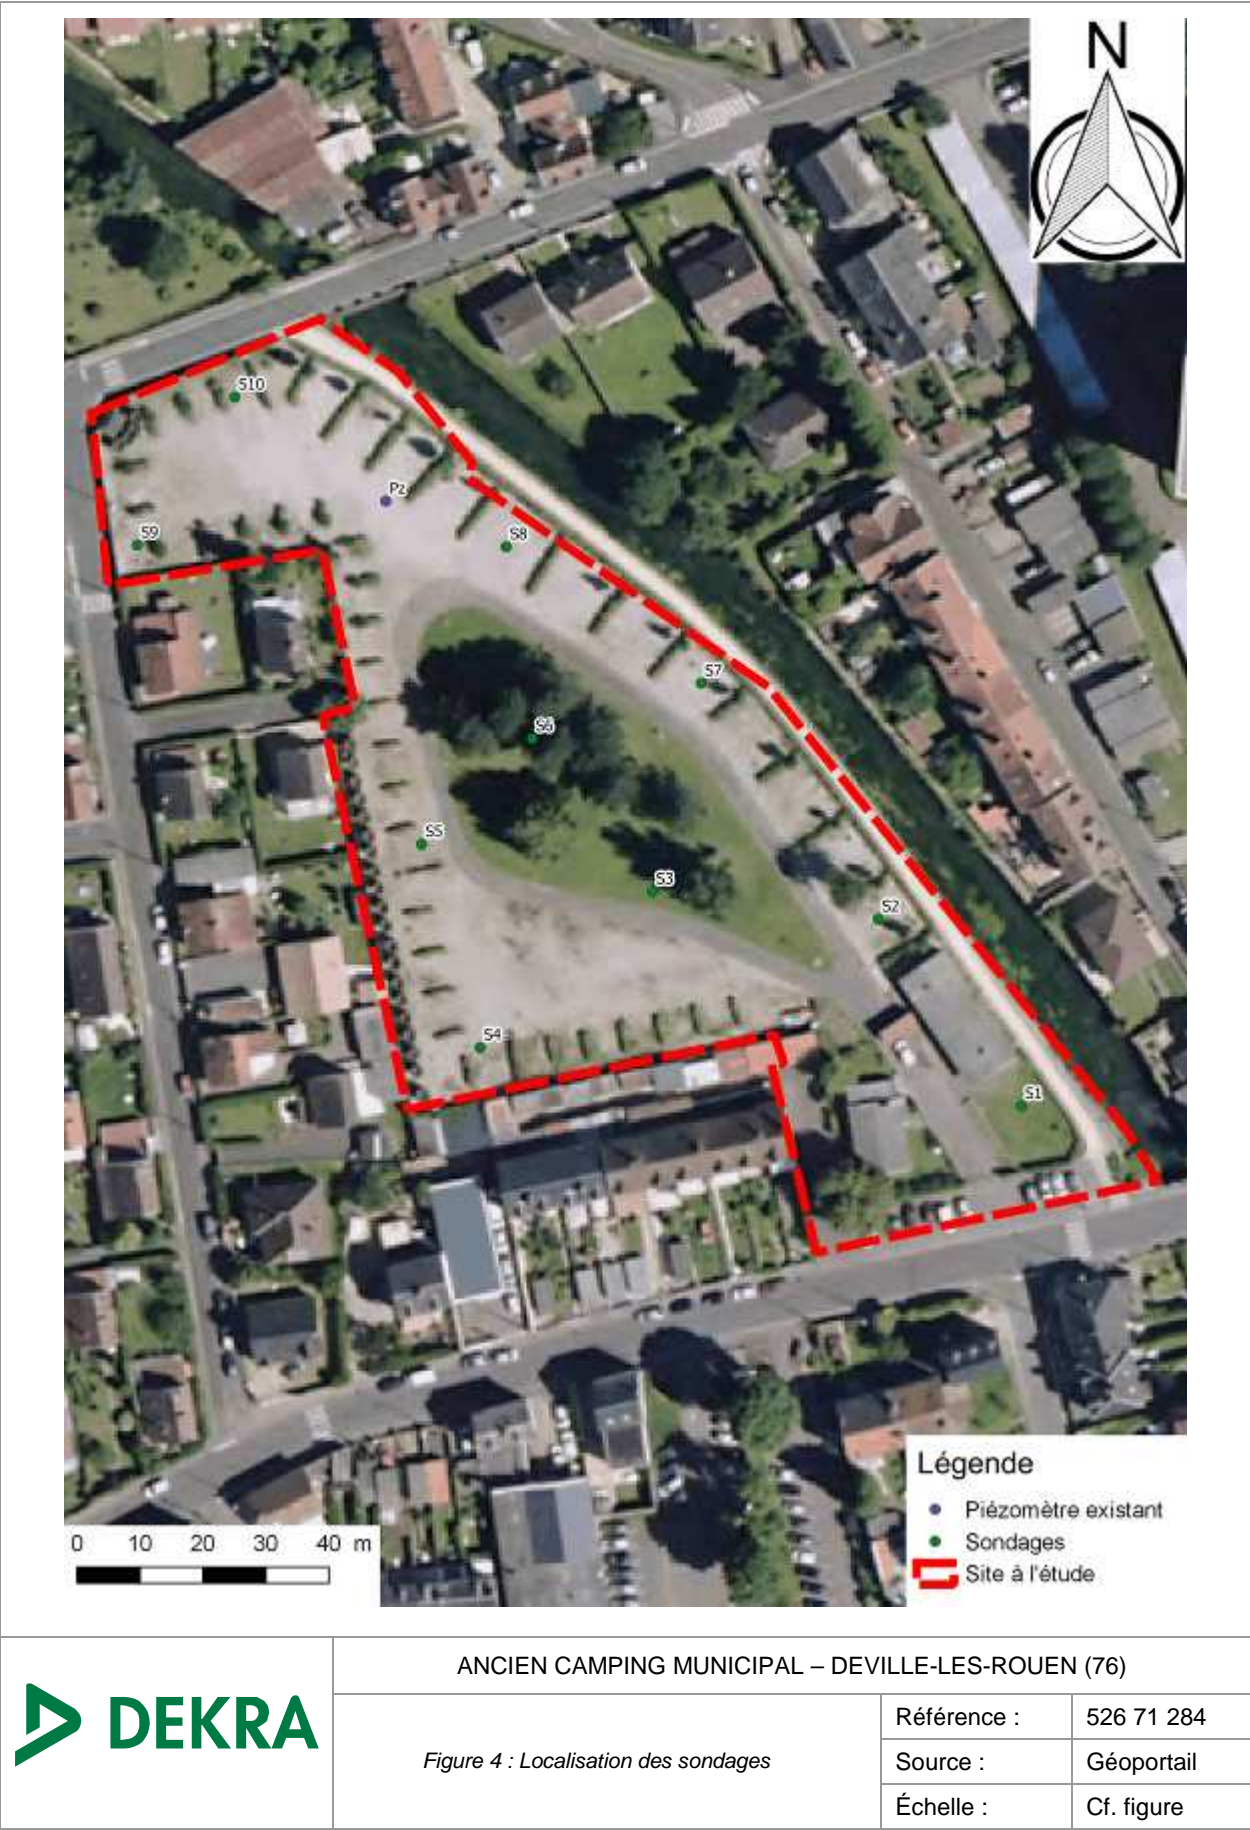
Tableau 2 : Localisation des sondages

La localisation des sondages est présentée en page suivante.

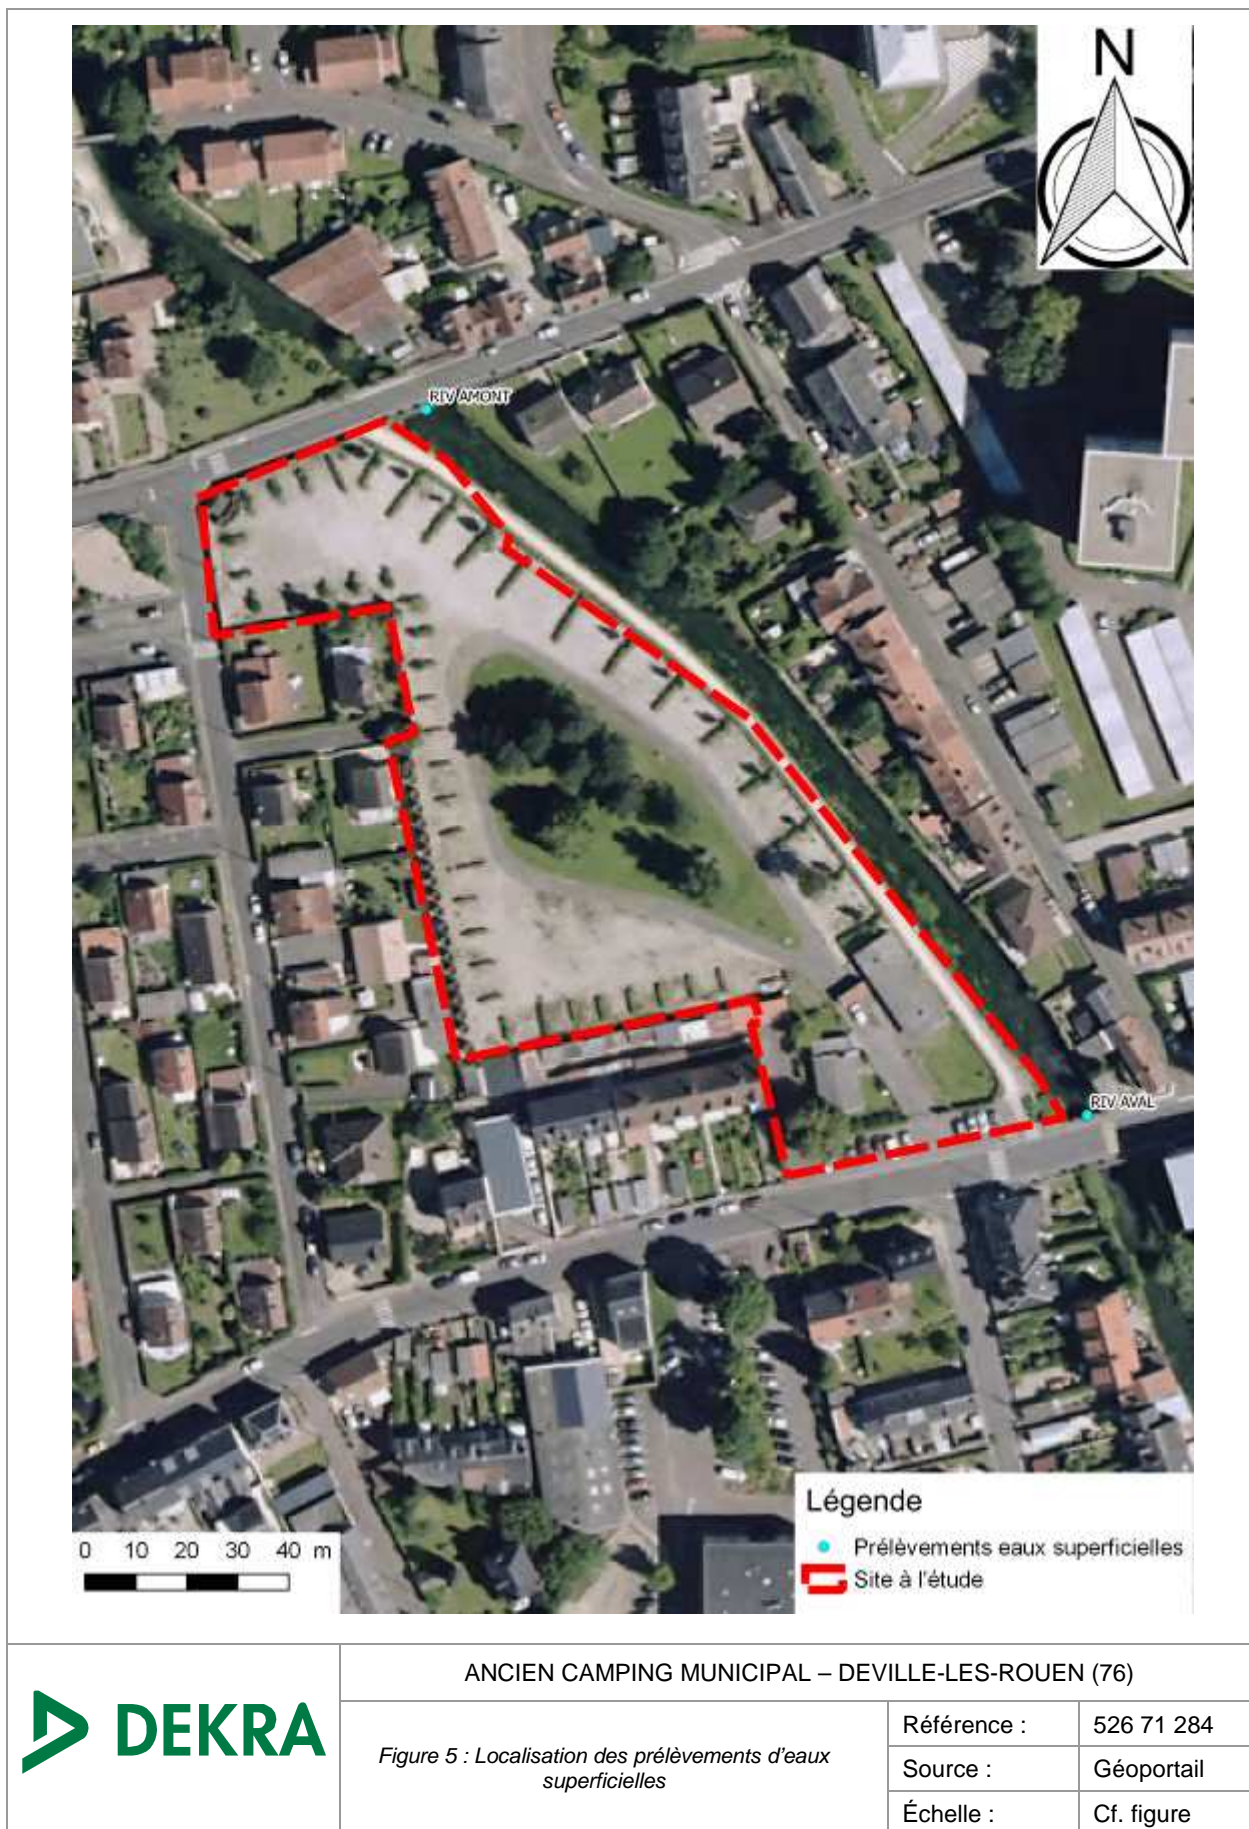
Tableau 14 : Caractéristiques des prélèvements d'eaux superficielles

Milieu	Nom du prélèvement	Position hydraulique	Localisation	Caractéristiques
Rivière le Cailly	Riv amont	Amont	Nord du site	Prélèvement depuis le pont Hauteur d'eau de la rivière : 80 cm. Largeur de la rivière : 8 m
	Riv aval	Aval	Sud du site	Prélèvement depuis la berge. Hauteur d'eau de la rivière : 80 cm. Largeur de la rivière : 7 m
