# ANNEXE 1      PLAN DE SITUATION

## ANNEXE 2 PROJET

# ANNEXE 3 PLANS DES TRAVAUX

## Confection du plateau : enrochement, pied de butte, apport supplémentaire

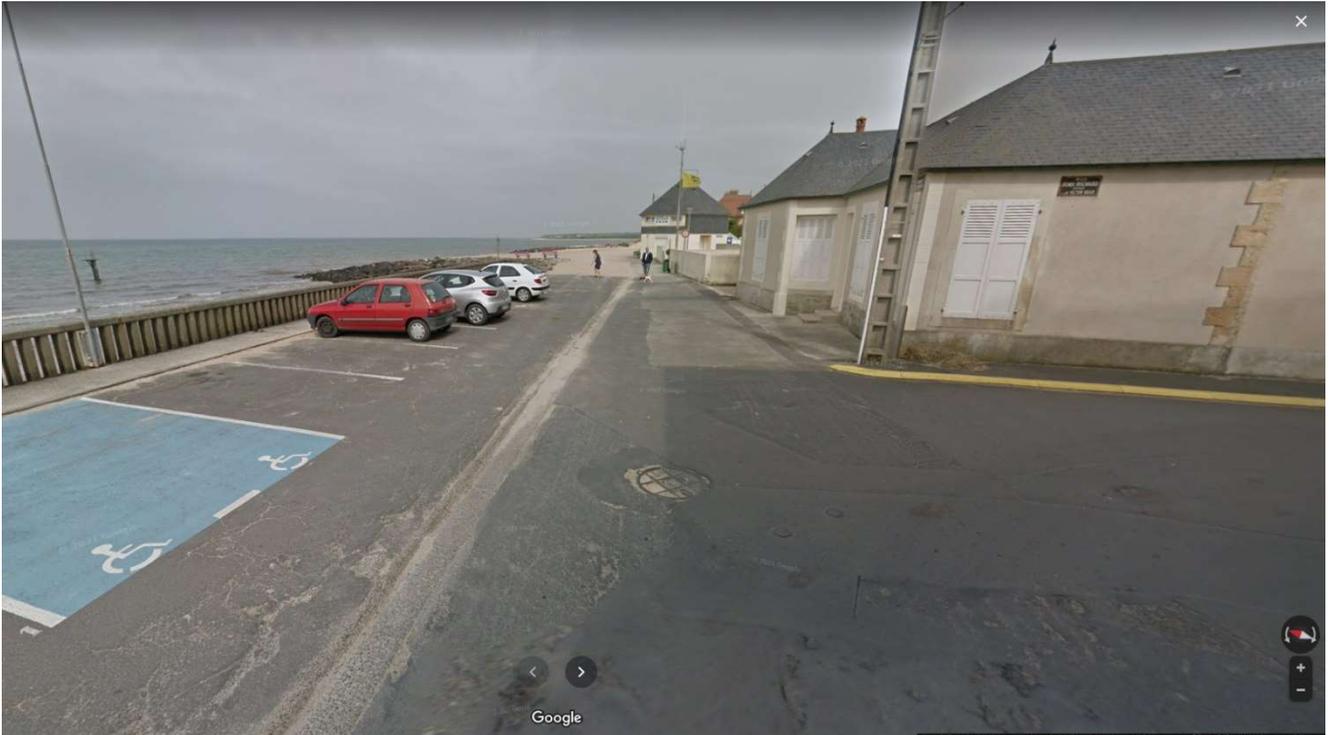
Photo 1 : Abord de la zone de la plage artificielle de Grandcamp-Maisy – image google satellite juin 2016

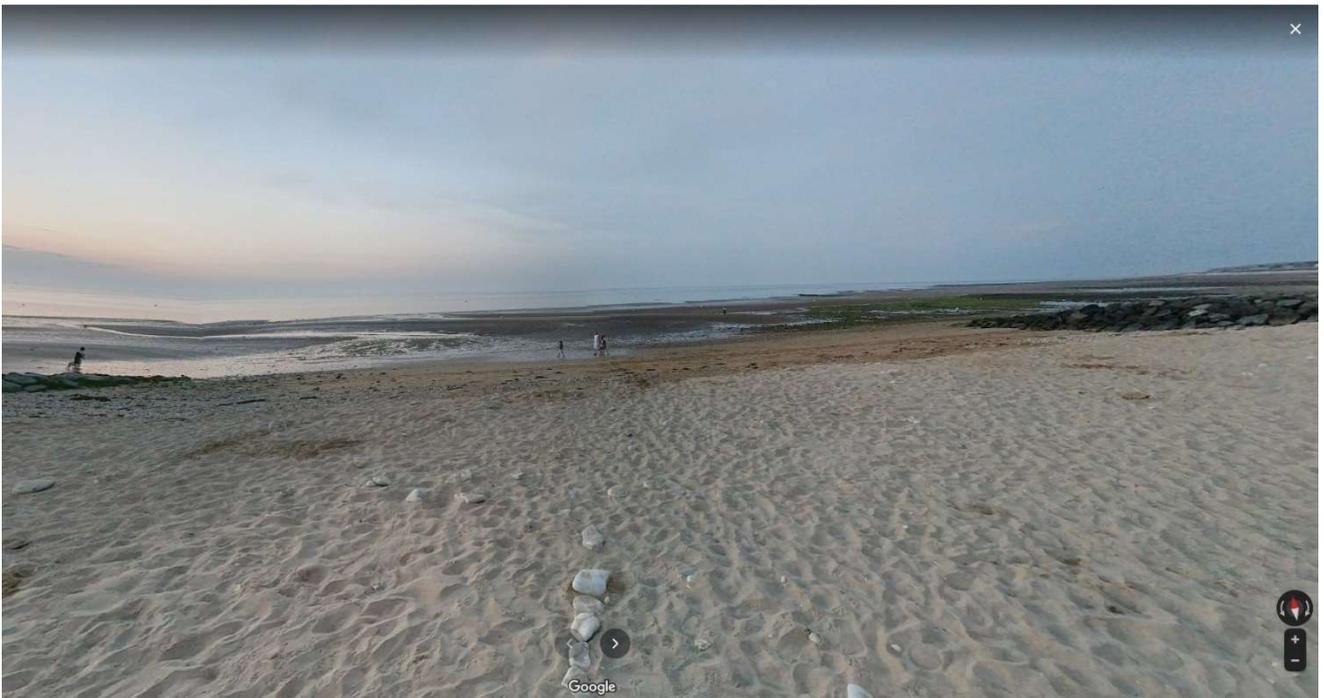
Photo 2 : Plage de Grandcamp-maisy – image google satellite août 2020

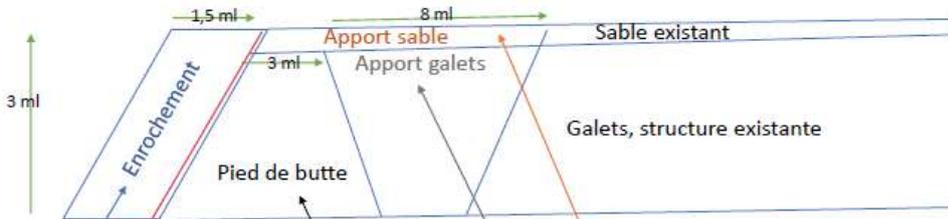
Nord : front de mer

Sud : Servitude , Quai Crampon

Enrochement :  
630 tonnes, soit  
420 m<sup>3</sup>

Talus en pied de butte : 1 260 tonnes soit 840 m<sup>3</sup> : concassé de pierre fourni par l'entreprise Ledentu

Geotextile spécial Mer fourni par l'entreprise Ledentu

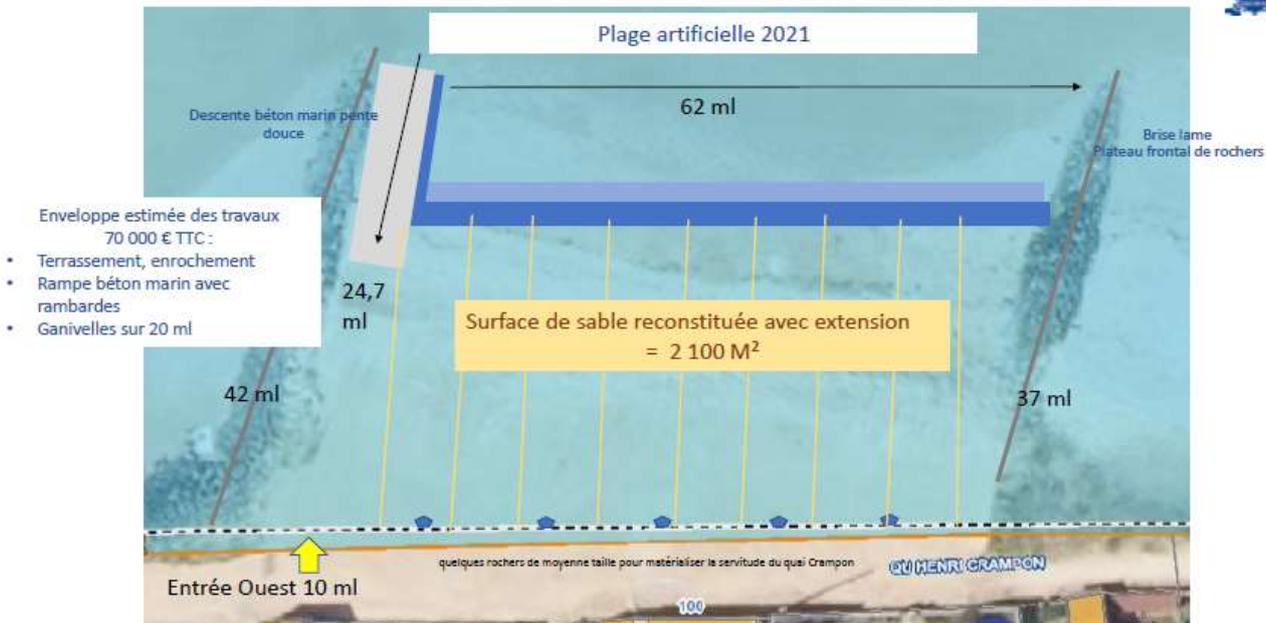
Apport de sable : 100 m<sup>3</sup> dont apport selon demande auprès des services portuaires : prélèvement de 50 à 60 m<sup>3</sup> ( 6 bennes ), 40 m<sup>3</sup> restant prélevés au pied de la butte de galets au niveau du manoir de Mr Audrain

Apport de galets : 1 155 m<sup>3</sup> de galets, prélevés au pied du manoir de Mr Audrain qui se plaignait de accumulation trop importante de galets. Remise en état de la butte de galets en faisant glisser de haut en bas dans le fossé les galets tout en respectant la ligne de trait de côte. (voir slide 14 : flèche jaune ).

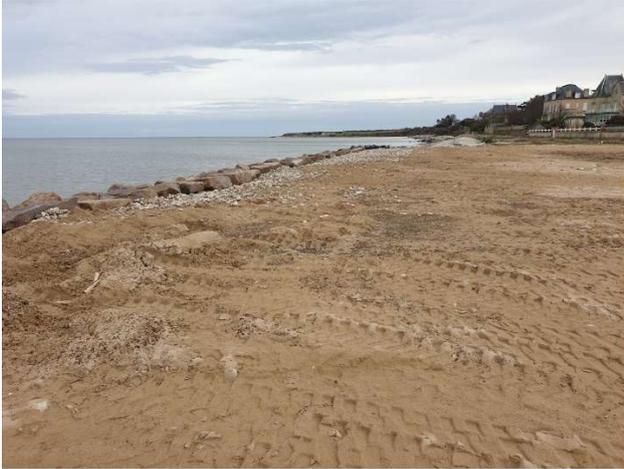
Plateau en sable

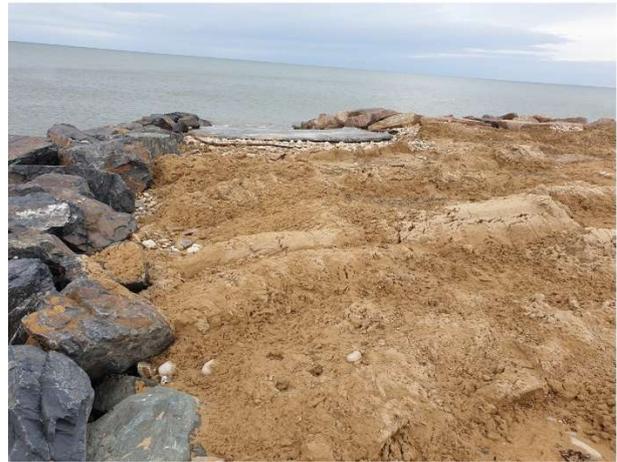
Cale d'accès à la mer

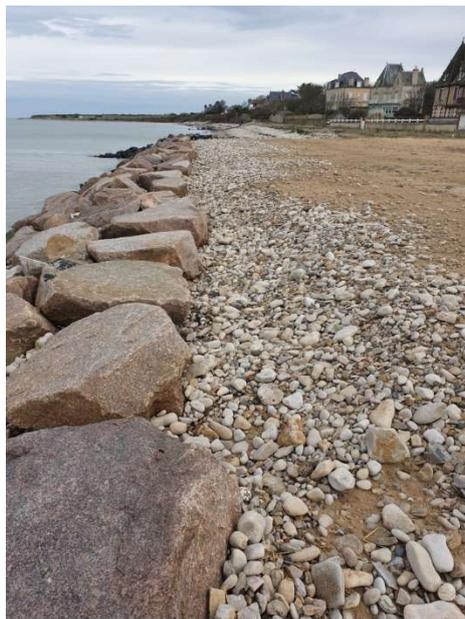
Talus en enrochement en pied de plateau de sable
