# Concessions de fer de Larchamp et Halouze (61)

## Étude des aléas liés aux anciennes exploitations minières

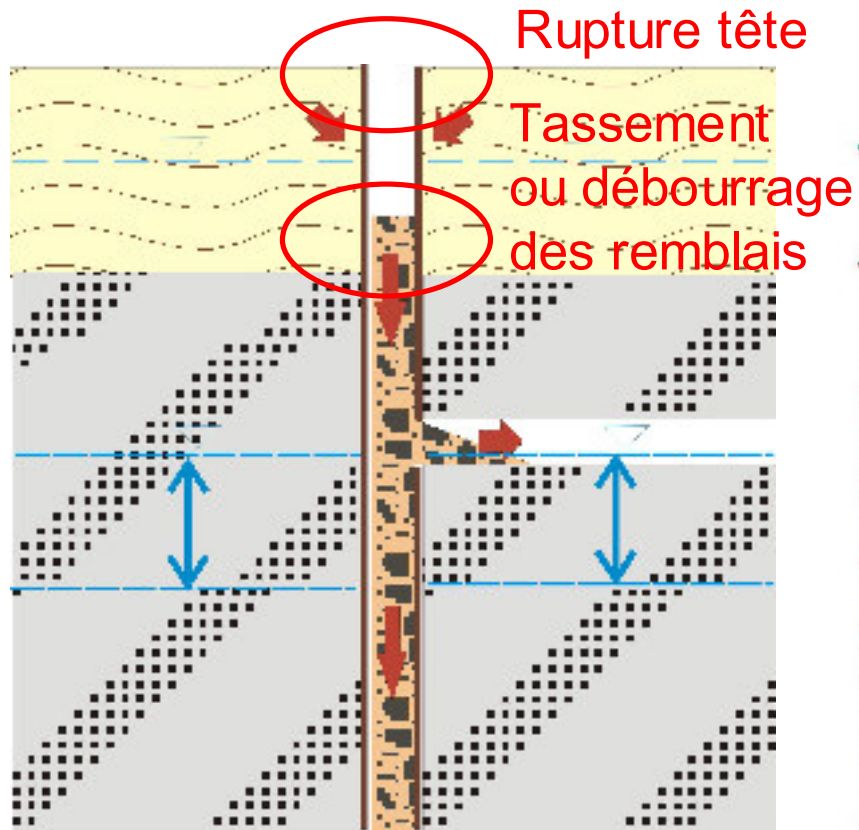
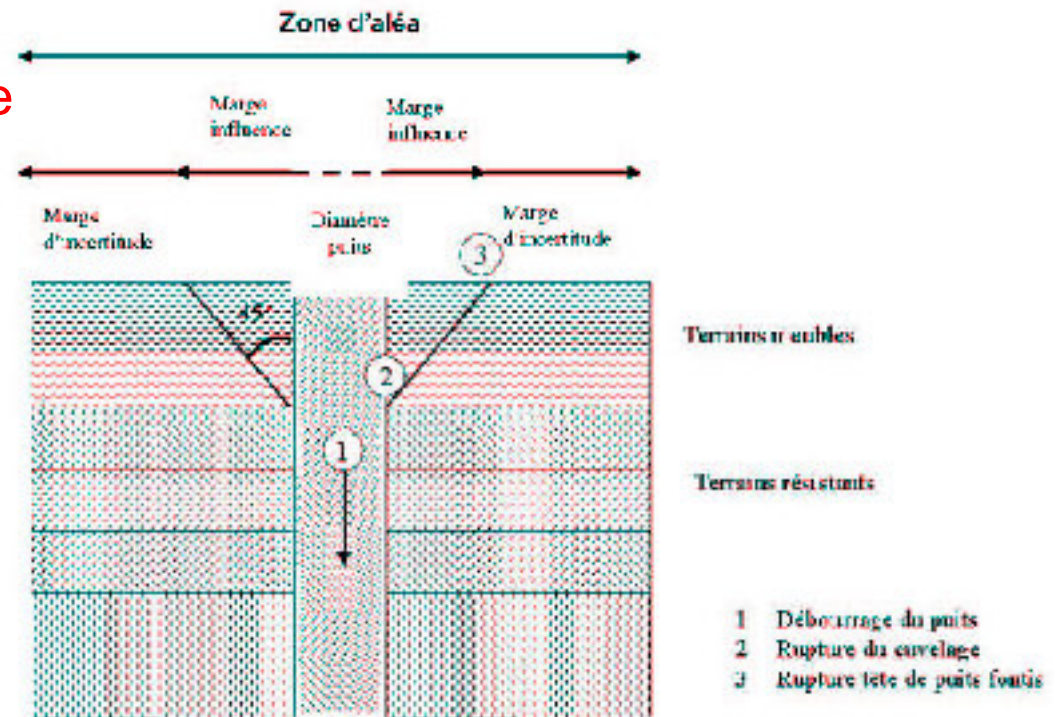
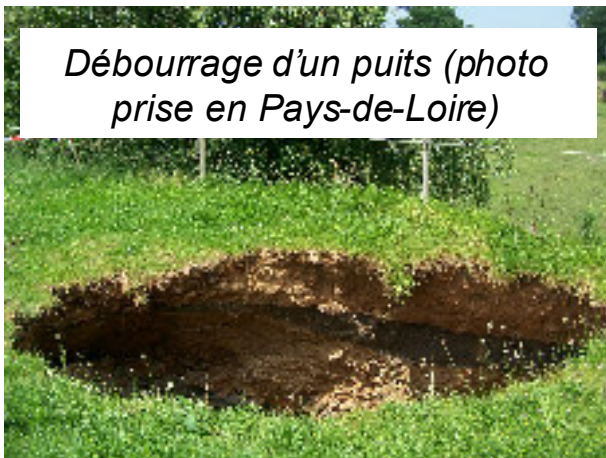
Débouillage d'un puits (photo prise en Pays-de-Loire)

**Intensité** : Limitée à Modérée ( $2 \text{ m} < \emptyset < 10 \text{ m}$ )

- Peu sensible pour ouvrages de recherche
- Sensible pour ouvrages d'exploitation
- Très sensible pour cheminées au fond des minières

**Aléa** : FAIBLE à MOYEN

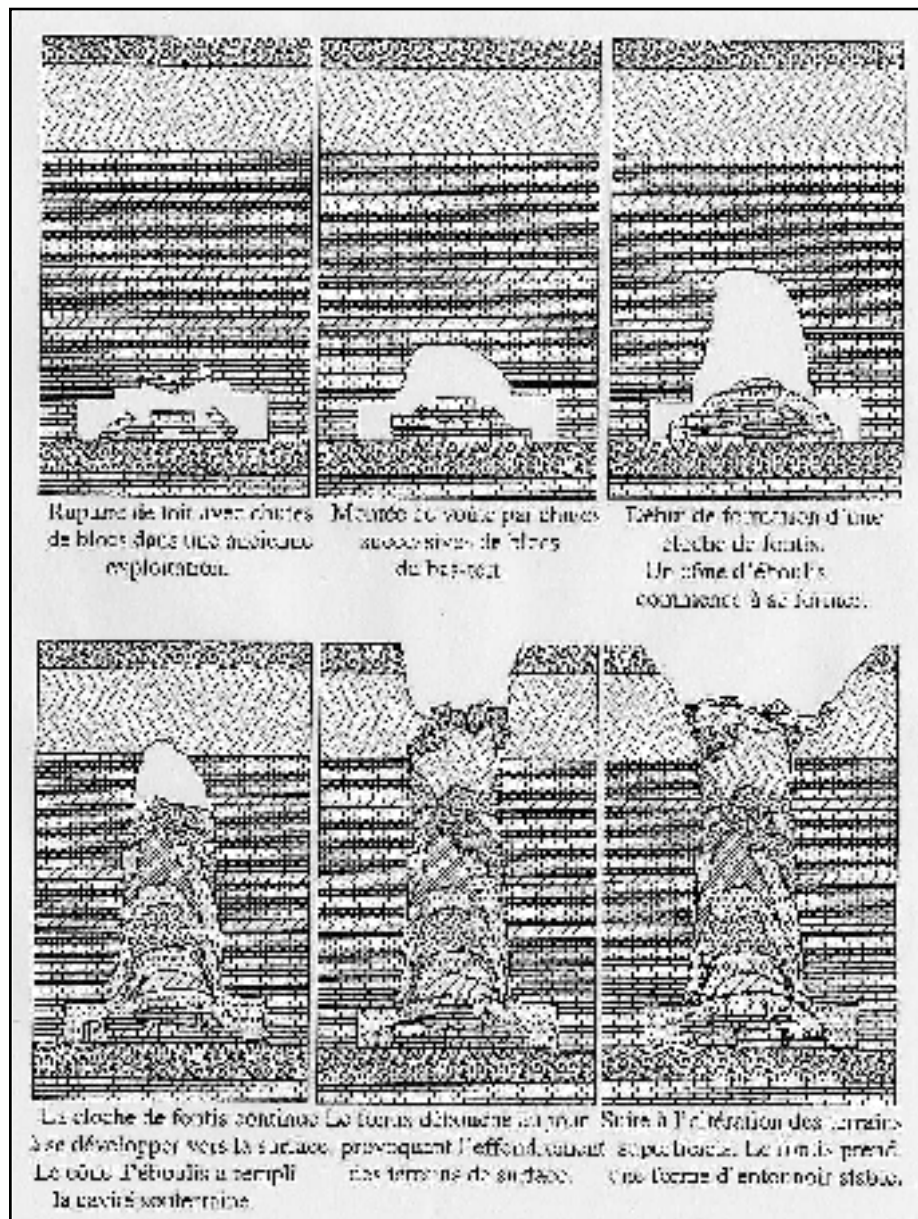
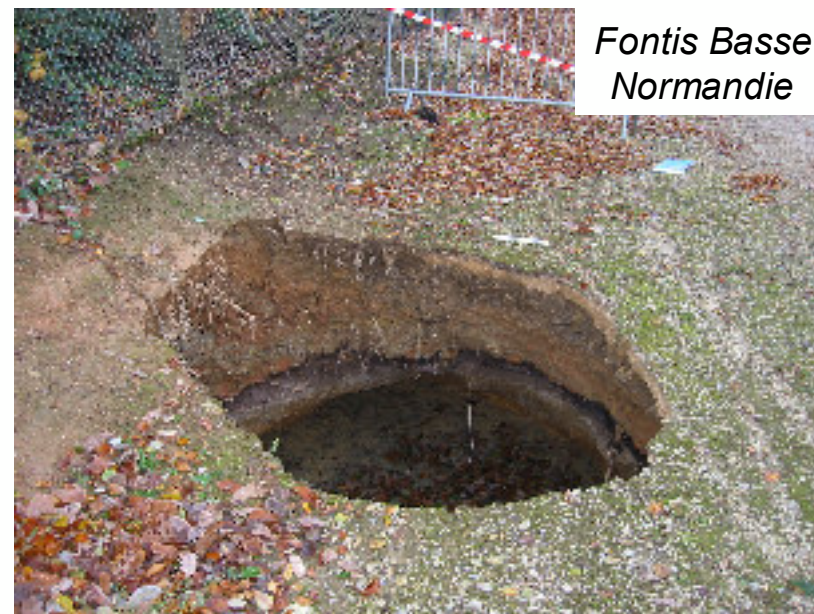
Fontis Basse Normandie

**Intensité : Modérée ( $3\text{ m} < \varnothing < 10\text{ m}$ )**

**Prédisposition : Sensible si  $P < 30\text{ m}$**

➔ **Aléa : MOYEN**

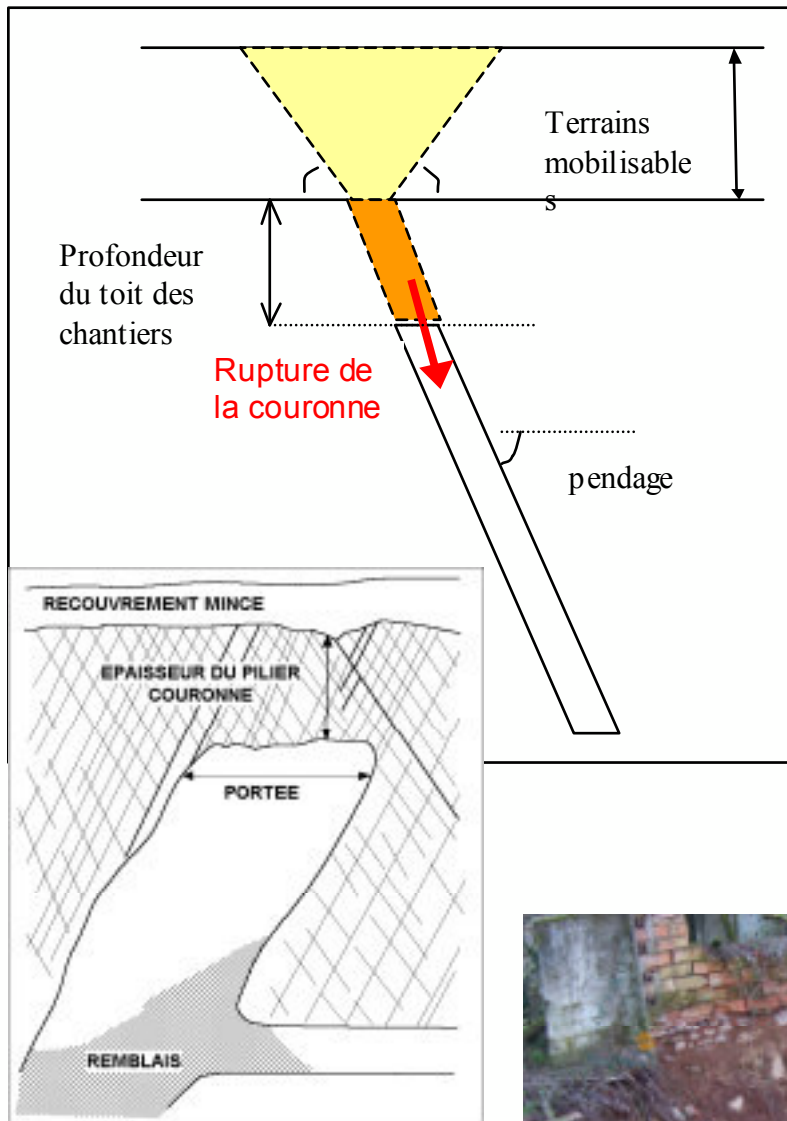
Effondrement travaux + CH6 (proche centre aéré)

**Intensité : Modérée ( $3 \text{ m} < \varnothing < 10 \text{ m}$ )**

- Peu sensible pour  $P < 50 \text{ m}$  (travaux > étage 223 Larchamp)
- Sensible pour  $P < 50 \text{ m}$  (travaux > niv. 40 Halouze)

**Aléa : FAIBLE à MOYEN**

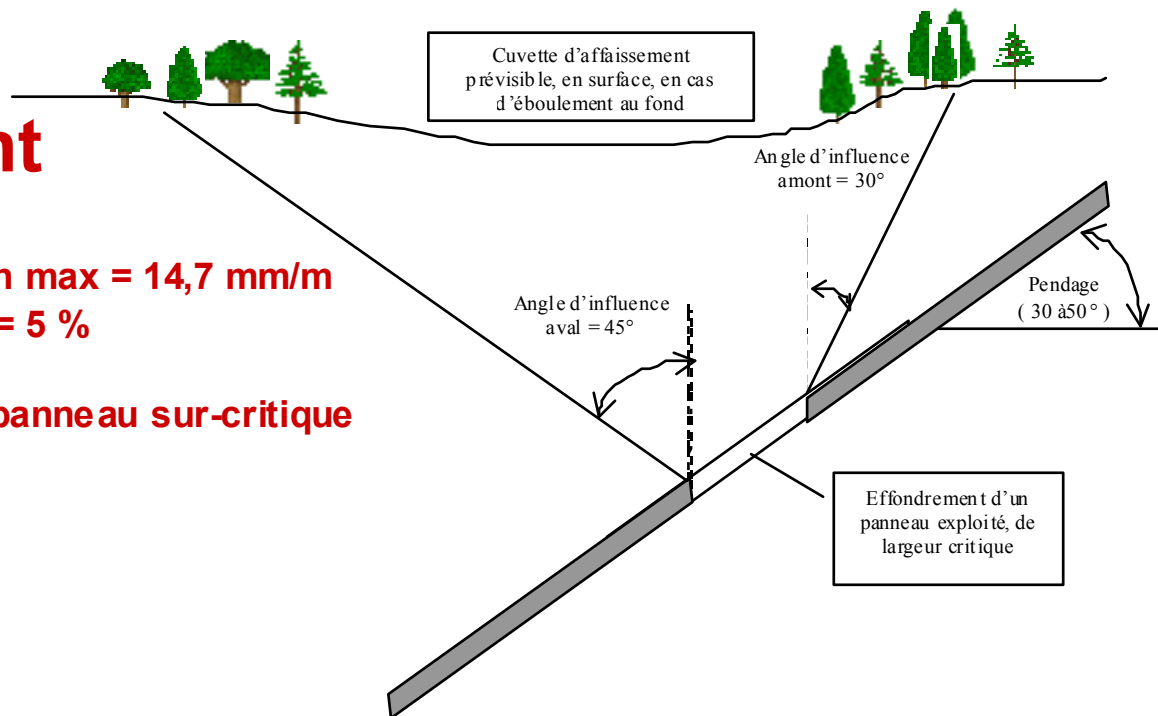
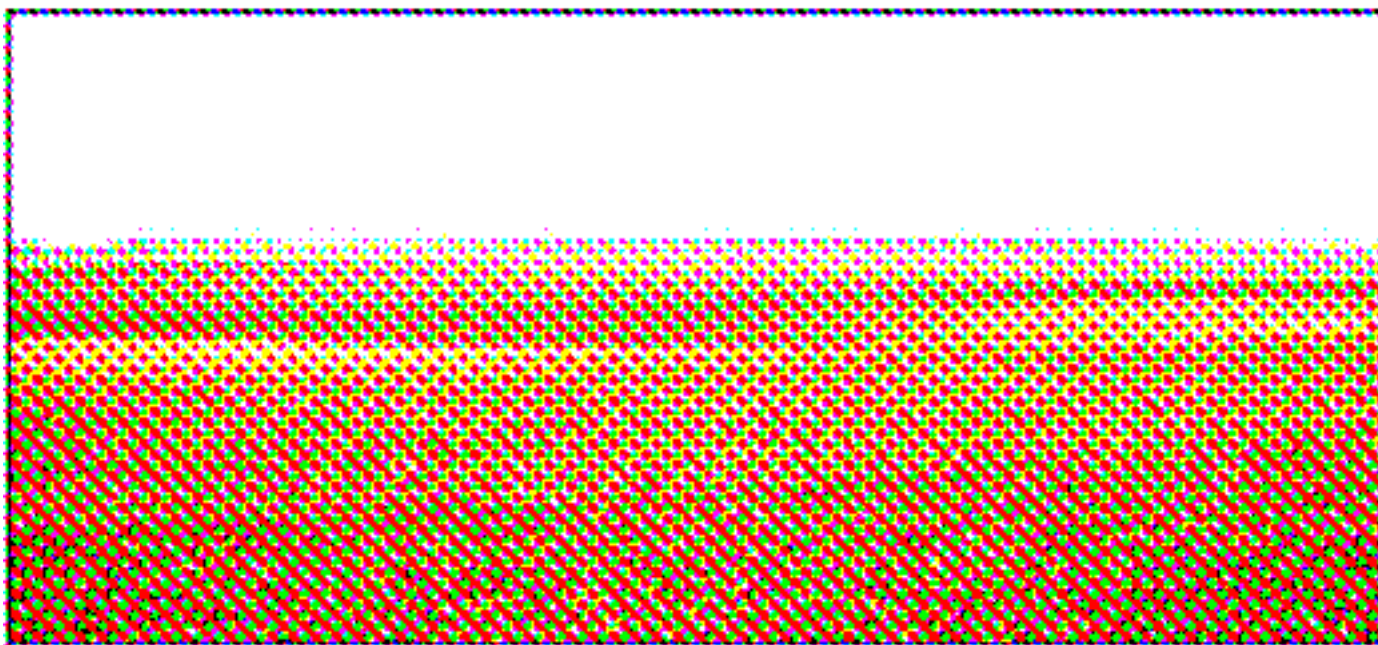
**Intensité : Modérée** Déformation max = 14,7 mm/m  
Pente max = 5 %

**Prédisposition :**  
Peu sensible à sensible pour un panneau sur-critique  
(D/H=1,25), mine de Halouze

→ **Aléa : MOYEN**

*Affaissement  
Mine de Soumont –  
1966  
(vue 2003)*

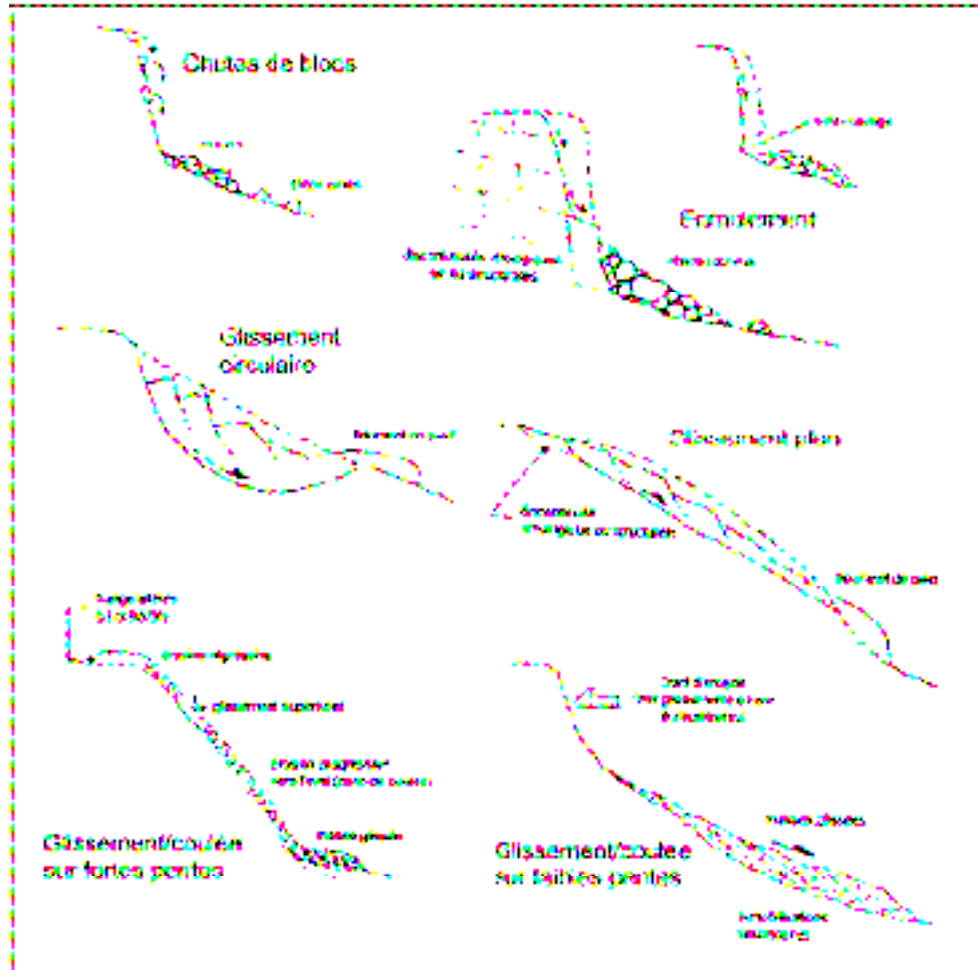
Glissement en grand : **Aléa NUL**

Glissements superficiels des flancs  
anciennes minières ouvertes : **Aléa FAIBLE**

Tassements différentiels sur terrils par  
surcharge et compaction : **Aléa FAIBLE**
