Bassin ferrifère de La Ferrière-aux-Etangs

Etude préliminaire à la réalisation d'un Plan de Prévention des Risques Miniers sur le territoire des concessions de La Ferrière-aux-Etangs et de Mont-en-Gérôme

**Phase informative et évaluation des aléas
« mouvement de terrain »**

GEODERIS

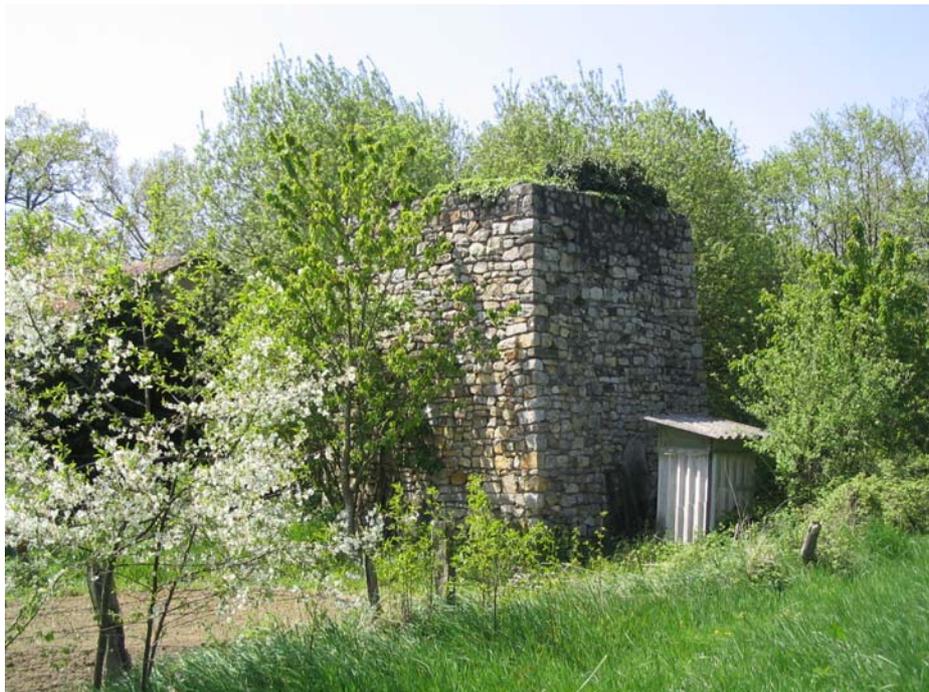
Figure 17 : Puits n° 2 (ou puits de la Blanchetterie)

- le puits Pralon, ouvrage principal de l'exploitation (5 m de diamètre), est simplement dallé. Il n'a pas été remblayé. On ne connaît pas l'état de son cuvelage. Le puits n°2 se trouve dans une situation identique et n'est pas dallé (des rails scellés en empêchent seulement l'intrusion). Nous ne connaissons pas l'état ni le traitement du puits n°1 qui n'a pas été retrouvé, ni celui du puits de recherche de La Fonte. Celui de La Lande Menue semble avoir été comblé puisqu'une dépression marque son emplacement probable (photo figure 25) ;
- les montages ont été soit comblés par des remblais au bulldozer ou dallés sans comblement préalable. Le montage n°6 qui a été comblé au bulldozer a débouillé et est actuellement ouvert (photo figure 26).

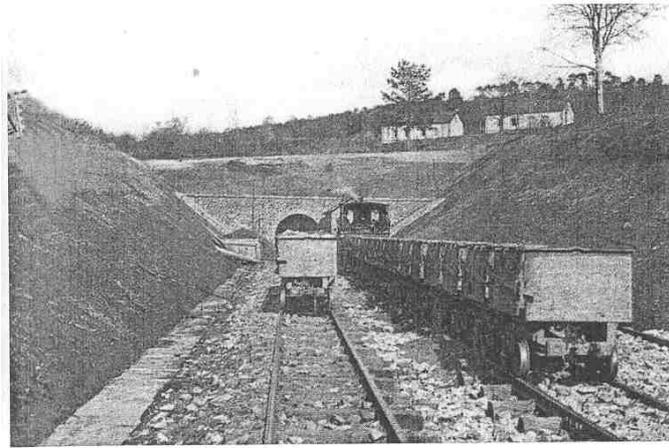
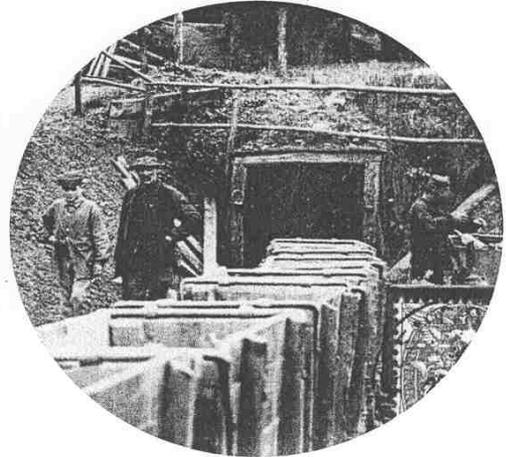
Figure 18 : TB 220 du temps de l'exploitation (à gauche). Galerie d'extraction au début du siècle (probablement Saint-André ou Saint-Robert) (tiré de [8])

- pour les deux autres galeries, l'intensité du phénomène redouté est jugée limitée, leur section étant faible (2 m de hauteur tout au plus d'après les documents d'archives, voir photo figure 18). Nous considérons une prédisposition sensible compte tenu des retours d'expérience sur une des deux galeries. Il faut ajouter que ces deux galeries cheminent à faible profondeur sous les minières, ce qui constitue une configuration favorable à l'apparition d'un fontis. Nous retenons pour cette configuration un aléa moyen, appliqué à l'aplomb de ces deux galeries, lorsqu'elles sont situées à moins de 30 m de profondeur, par analogie à ce qui est constaté pour le TB 220 ;
