**Concession de La Ferrière-aux-Etangs (61)
Etude des risques liés à la présence de
travaux miniers souterrains peu profonds :
Synthèse des investigations
Avis sur les risques et propositions de mesures de
prévention ou de mise en sécurité**

Réf : GEODERIS W2008/082DE – 08BNO2410

Date : 15/10/2008

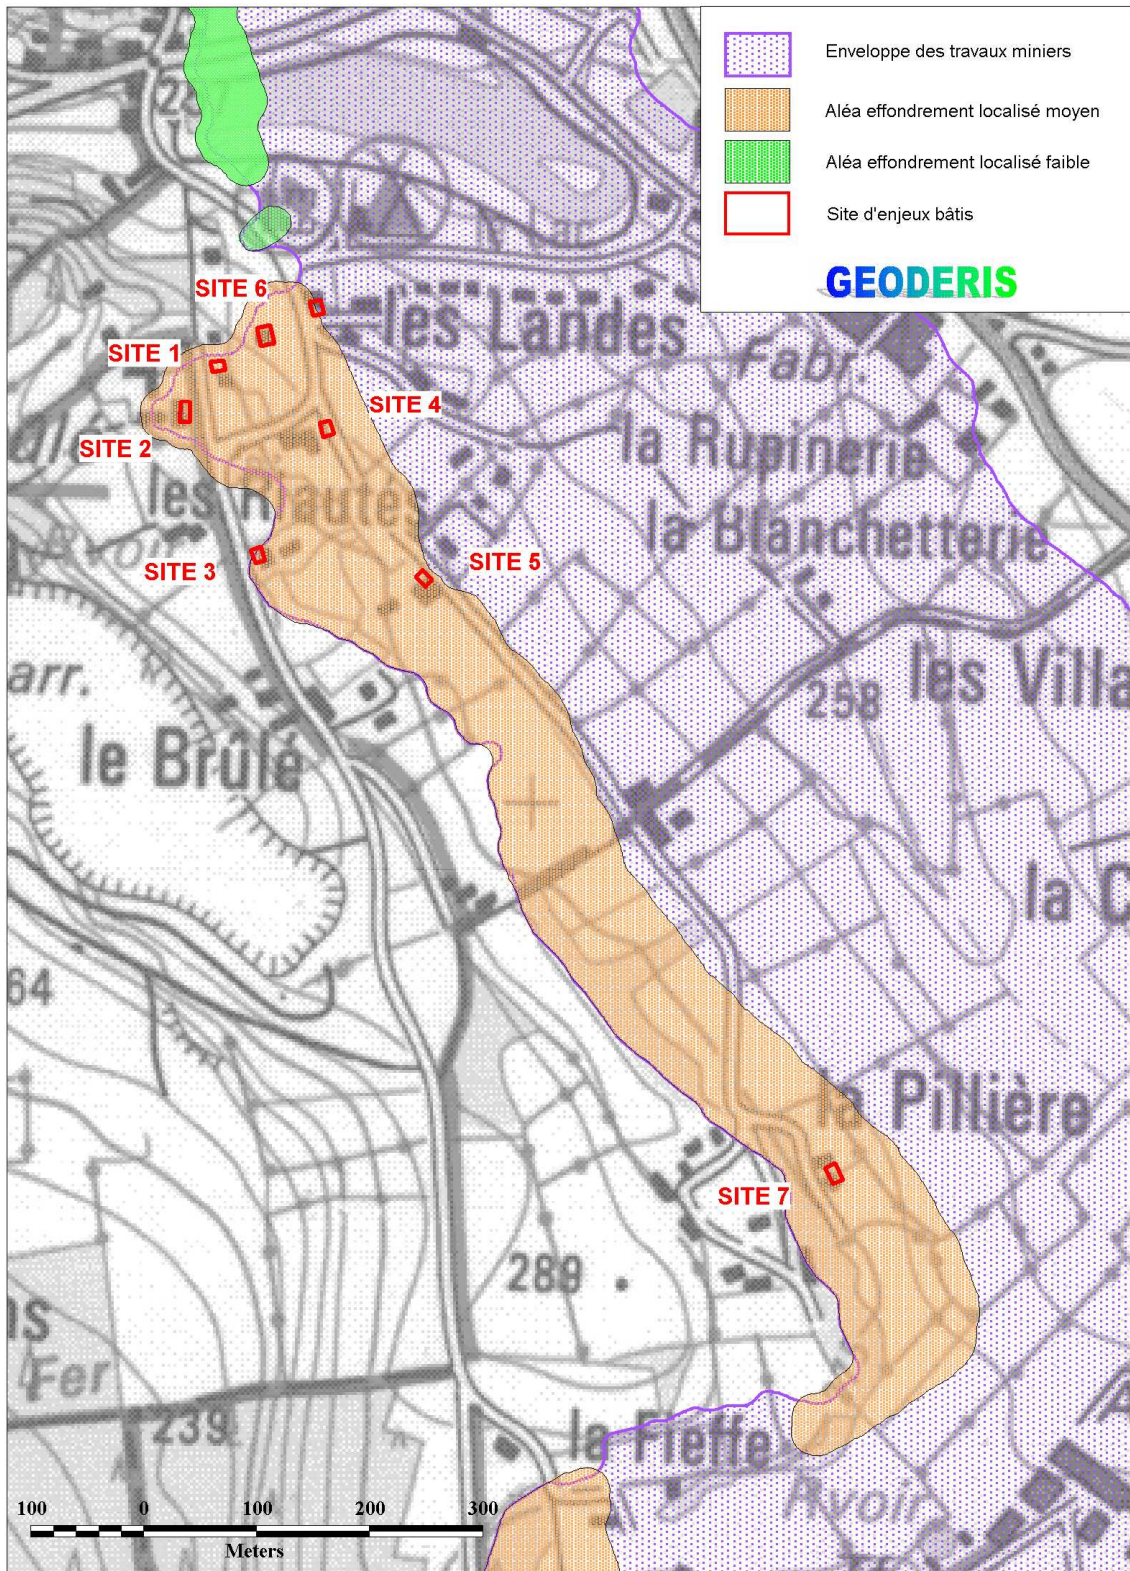
La carte d'aléas « mouvements de terrain » de la concession de La Ferrière-aux-Etangs, établie par Géoderis [1], a mis en évidence l'existence d'un aléa effondrement localisé avec un niveau évalué, sur bases documentaires, comme étant moyen, en particulier sur la commune de La Ferrière-aux-Etangs (cf. Figure 1) et où 7 sites présentant des risques prioritaires ont été identifiés (cf. § 3.). La définition des aléas s'appuie sur les retours d'expériences acquis sur des gisements aux configurations géologiques et minières similaires (bassins ferrifères de l'ouest) confrontée à des observations d'événements passés (anciens ou plus récents) sur le site de la Ferrière-aux-Etangs.

Figure 1 : Extrait du zonage de l'aléa effondrement localisé et localisation des 7 sites investigués sur La Ferrière-aux-Etangs

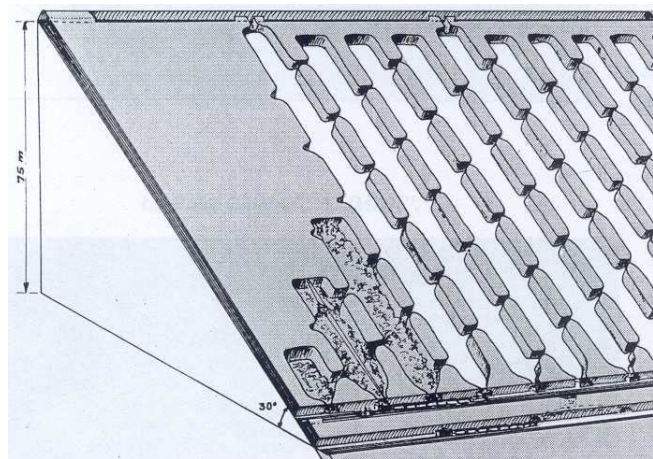
Figure 2 : Méthode d'exploitation par « tailles montantes » (d'après Perrotte et Lidou)

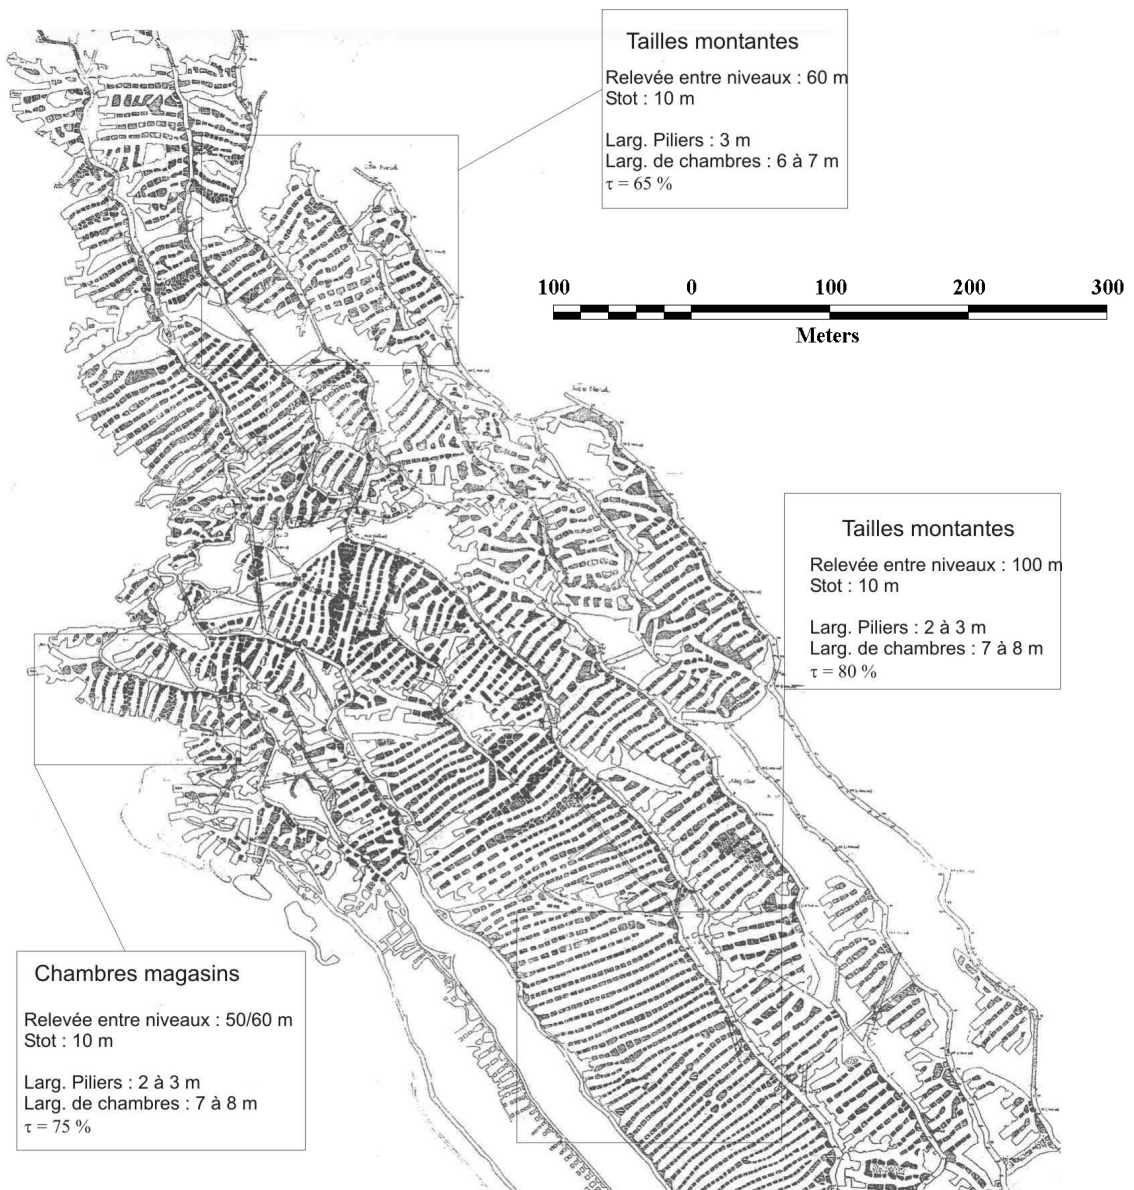
Figure 3 : Méthodes d'exploitation par tailles montantes et chambres magasins à La Ferrière-aux-Etangs (exemples dans le secteur Nord, d'après plan au 1/5000^{ème})

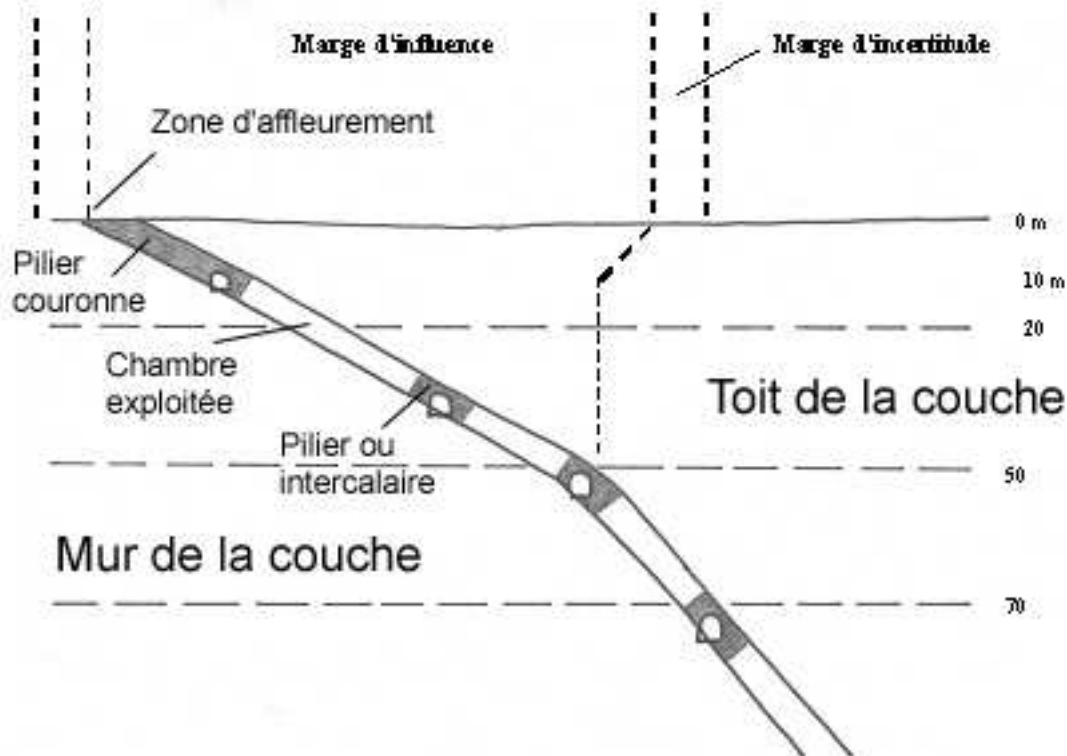
La cartographie de l'aléa « **effondrement localisé** » sur travaux peu profonds établie en 2005 (cf. [1]) a tenu compte d'une **marge d'incertitude** sur la position réelle des travaux miniers superficiels (prise égale à 10 m, valeur évaluée suivant le calage fond/jour des plans d'exploitations) et d'une **marge dite d'influence** correspondant à l'emprise en surface pouvant être affectée par les phénomènes d'effondrement localisé dont le rayon dépend essentiellement de l'épaisseur des terrains altérés de surface (prise suivant la position des travaux vis à vis des terrains encaissants, soit 10 m côté aval et 0 m côté amont en ayant préalablement intégré dans l'aléa la zone d'affleurement de la couche de minerai – cf. Figure 4).

Figure 4 : Nomenclature utilisée pour l'expertise géotechnique des travaux et zonage de l'aléa effondrement localisé retenu en 2005 à l'aplomb de travaux peu profonds sur La Ferrière-aux-Etangs (cf. [1])
