RAPPORT D'ÉTUDE  
DRS-09-103984-08617A

14/10/2009

### **Bassin ferrifère de Normandie**

Réévaluation de l'aléa, évaluation du risque et proposition de travaux de mise en sécurité au droit des travaux souterrains du flanc sud de la mine de Saint-Clair-de-Halouze (61)

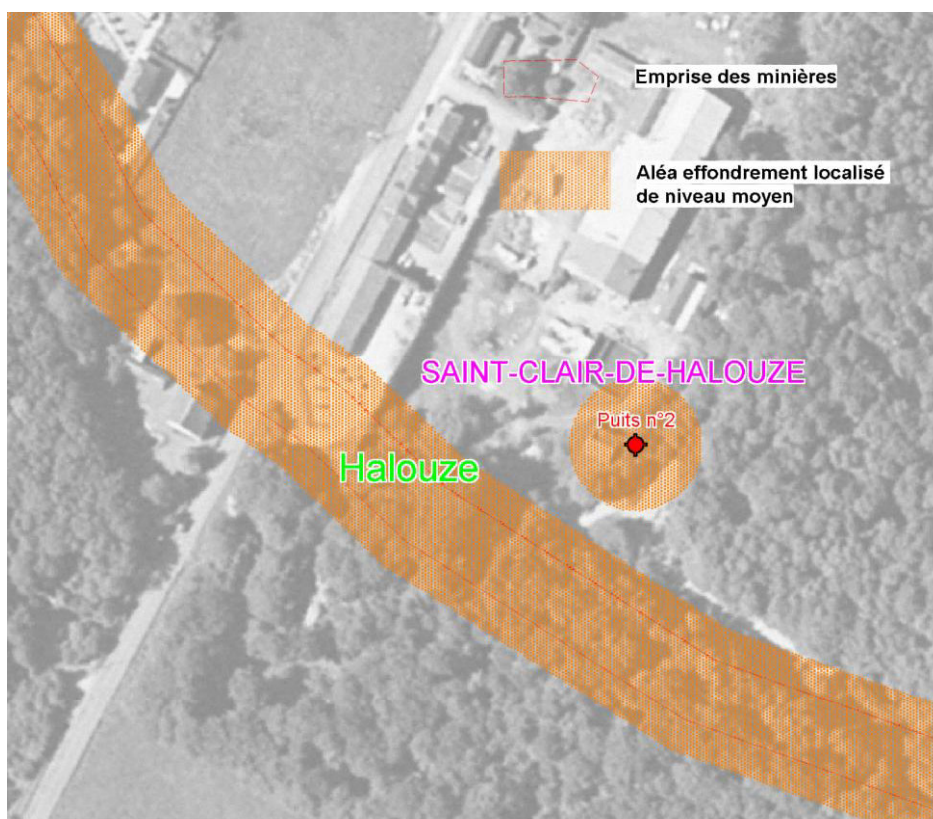
Figure 2 : cartographie de l'aléa effondrement localisé de 2007, secteur des cités

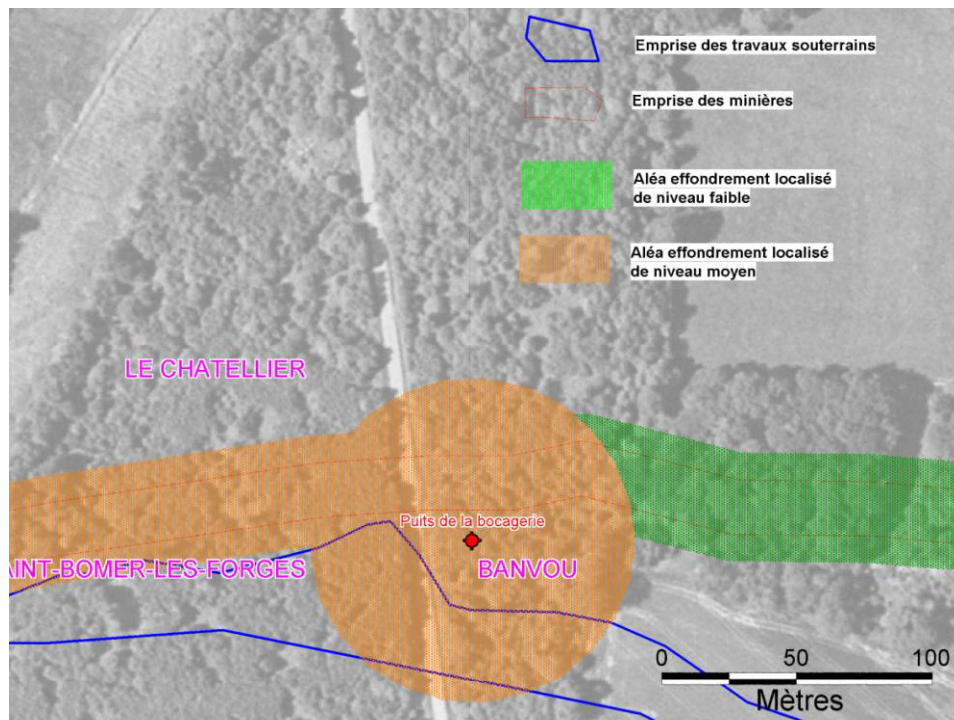
Figure 3 : cartographie de l'aléa effondrement localisé de 2007, secteur de la RD 225, en rouge, localisation approximative des anciennes minières

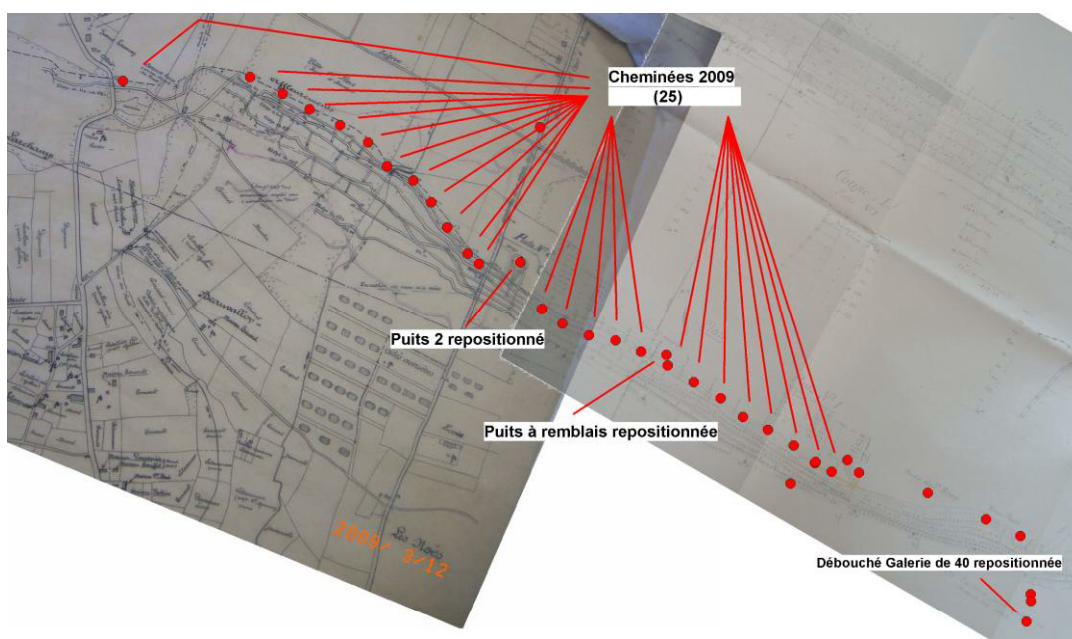
Figure 4 : extrait du SIG montrant la localisation des 24 cheminées identifiées lors de la phase informative complémentaire (plan de 1935)

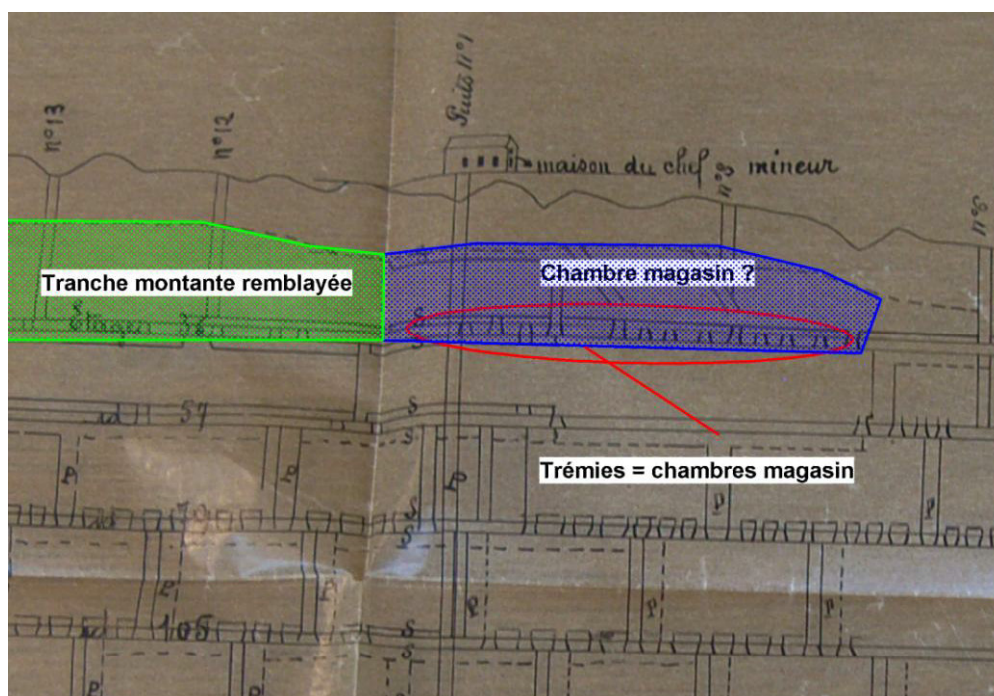
En effet, au niveau de la maison du garde, le plan de 1917, montre la présence de figurés qui laissent à penser que les travaux de ce chantier ont été réalisés en chambres magasins alors qu'en 1924, le figuré indique une chambre remblayée.

La chambre a donc peut-être été remblayée entre temps afin de garantir la stabilité dans le secteur du puits 1.

Figure 5 : interprétation de la nature des travaux souterrains à partir du plan de 1917

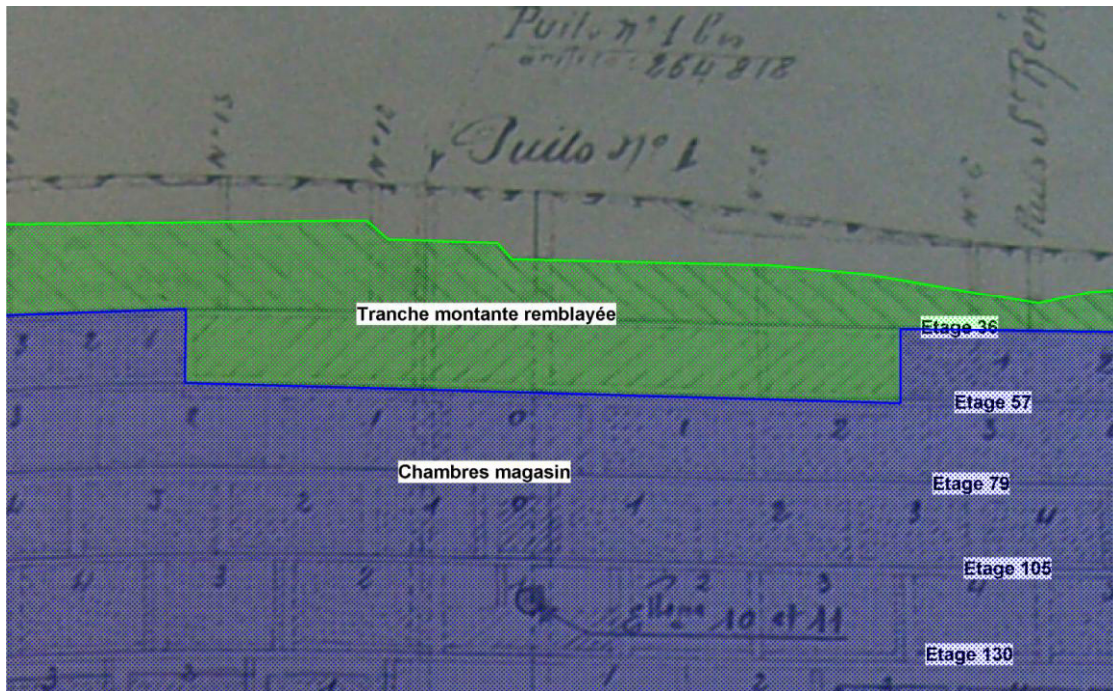
Figure 6 : interprétation de la nature des travaux souterrains à partir du plan de 1924

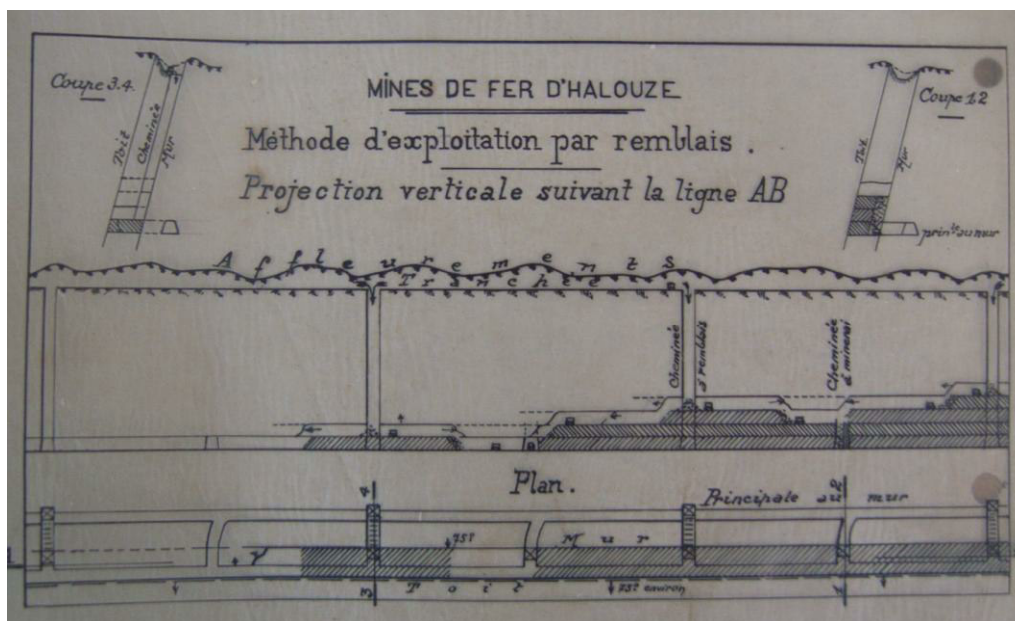
Dans les parties où la couche est assez redressée, la méthode mise en œuvre consistait à prendre le minerai par tranches montantes de 2 m de hauteur, avec remblayage complet. L'abattage se poursuit par groupes de deux chantiers, en gradins renversés poussés en chassant, à l'opposé l'un de l'autre, à partir d'une cheminée à remblais, jusqu'à la rencontre d'un couloir à minerais établi à mi-distance entre deux cheminées à remblais. Celles-ci sont généralement écartées l'une de l'autre d'une soixantaine de mètres (figure 8) ;

Figure 8 : exploitation par tranches remblayées (d'après Ad de l'Orne)

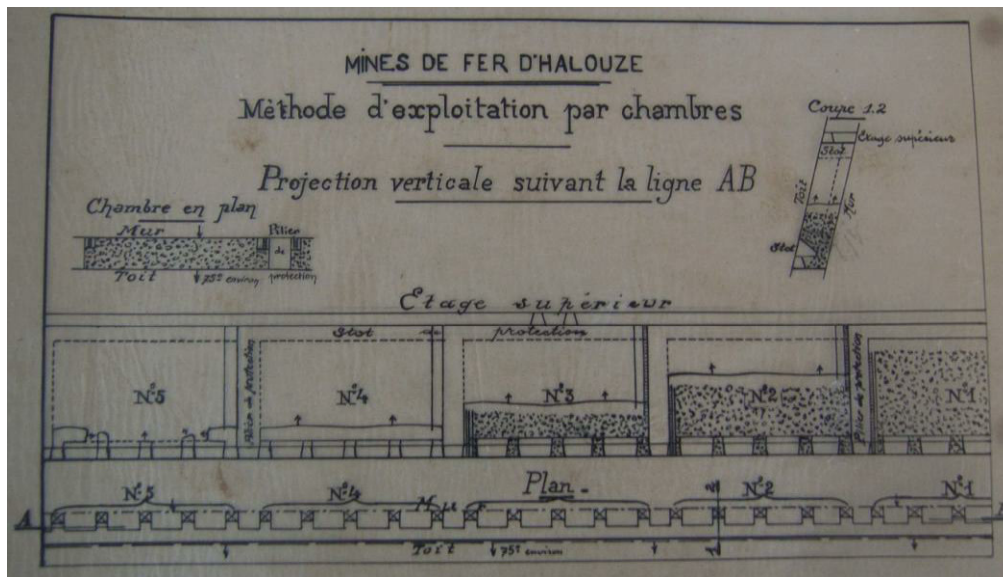
La méthode des chambres magasins a été appliquée dans la mine de Saint-Clair-de-Halouze pour l'exploitation du flanc sud du synclinal (figure 9) principalement en dessous du niveau 36, lorsque les épontes étaient solides.

Figure 9 : exploitation par chambre magasin (d'après Ad de l'Orne)

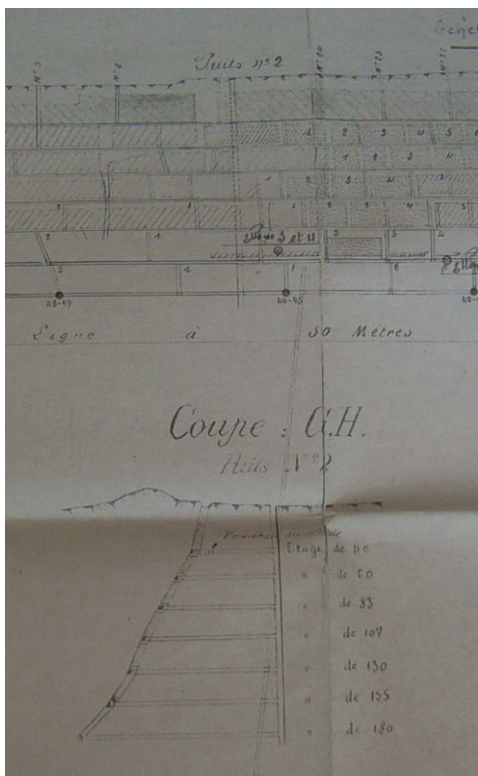
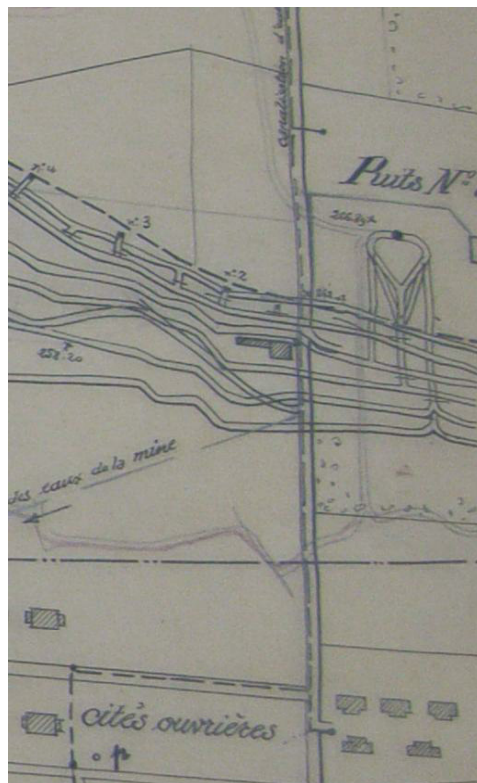
Le géoréférencement du plan (figures 13 et 14), des sondages et des résultats de l'inspection de FLODIM (figures 15 et 16) a permis de mieux comprendre la nature des travaux souterrains au droit de la maison et de la route dans le secteur des cités.

Figure 13 : coupes du secteur du puits 2 Figures 14 : plan du secteur des cités et puits 2

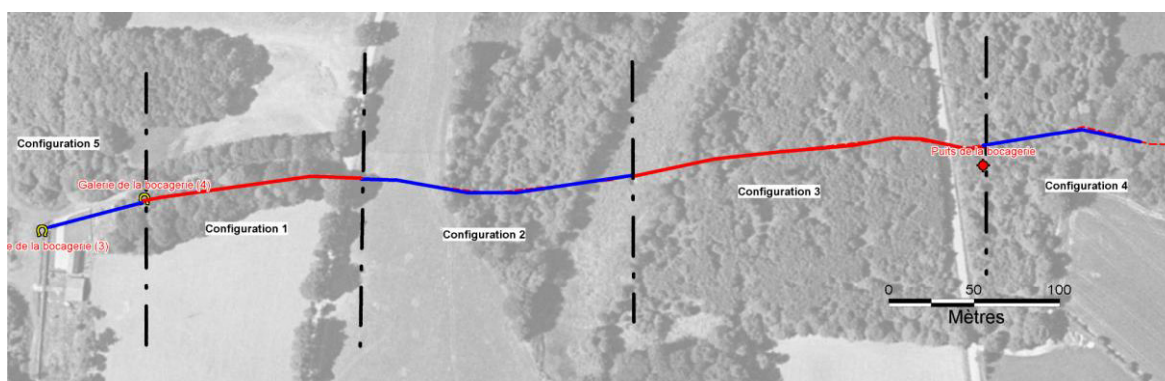
- la quatrième (configuration 4), toujours dans la continuité, a été exploitée à plus de 30 m de profondeur en chambres remblayées mais aussi très probablement à l'affleurement, en minière ;

- une cinquième configuration a été identifiée entre les deux descenderies, à l'ouest du secteur. A ce niveau, il n'y a pas de travaux, seulement des galeries d'infrastructures.

Figure 18 : localisation des 5 configurations retenues
